## บทที่ 2

### การปฏิบัติตามมาตรการป้องกันและแก้ไขผลกระทบสิ่งแวดล้อม

#### 2.1 ผลการปฏิบัติตามมาตรการป้องกันและแก้ไขผลกระทบสิ่งแวดล้อม

ตารางที่ 2-1 ผลการปฏิบัติตามมาตรการป้องกันและแก้ไขผลกระทบสิ่งแวดล้อมและมาตรการติดตามตรวจสอบผลกระทบสิ่งแวดล้อม (ระยะดำเนินการ)  
โครงการบ้านเอื้ออาทร ระยะที่ 3/1 จังหวัดบุรีรัมย์ ประจำเดือนกรกฎาคม - ธันวาคม 2567

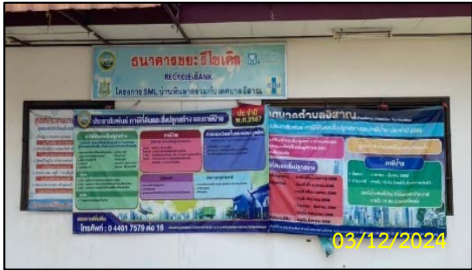
องค์ประกอบทางสิ่งแวดล้อม และคุณค่าต่าง ๆ	มาตรการป้องกันและแก้ไขผลกระทบสิ่งแวดล้อม	รายละเอียดผลการปฏิบัติตามมาตรการ	ปัญหา อุปสรรค และ แนวทางแก้ไข	ภาพประกอบมาตรการ
1.6 การจัดการมูลฝอย	3) ให้มีมาตรการลดปริมาณขยะมูลฝอยภายใน โครงการ เช่น การอบรมหรือประชาสัมพันธ์ให้ โครงการมีการคัดแยกขยะมูลฝอย การจัดตั้ง ธนาคารขยะ เป็นต้น	- โครงการมีมาตรการลดปริมาณขยะมูลฝอย ภายในโครงการ โดยมีการจัดตั้งธนาคาร ขยะ	- ไม่มี	<div>

<p>ธนาคารขยะและการประชาสัมพันธ์ การคัดแยกขยะมูลฝอย</p></div>
