โครงการ ไอดีโอ สุขุมวิท-พระราม 4

รายงานผลการปฏิบัติตามมาตรการป้องกันแก้ไขผลกระทบสิ่งแวดล้อม
และมาตรการติดตามตรวจสอบผลกระทบสิ่งแวดล้อม

ระยะดำเนินการ

หนังสือรับรองการจัดทำรายงานผลการปฏิบัติตามมาตรการป้องกันและแก้ไขผลกระทบสิ่งแวดล้อม
และมาตรการติดตามตรวจสอบผลกระทบสิ่งแวดล้อม
โครงการ ไอดีโอ สุขุมวิท พระราม 4 (Ideo Sukhumvit – Rama 4)

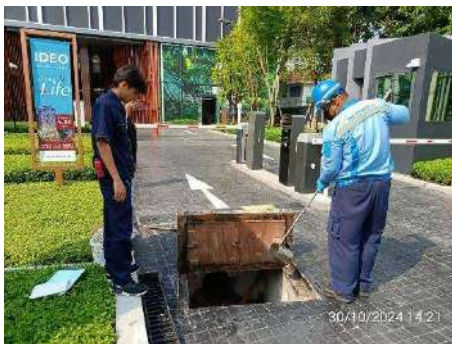
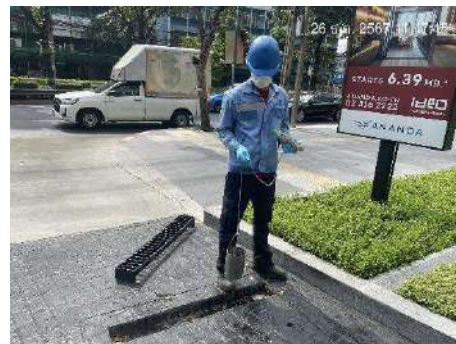
ภาพที่ 3.2-1 การเก็บตัวอย่างน้ำทิ้งของบ่อพักน้ำสุดท้ายก่อนระบายออกสู่ภายนอกโครงการ

ผลการตรวจวิเคราะห์คุณภาพน้ำทิ้ง ระยะดำเนินการ ในเดือนกรกฎาคม-ธันวาคม 2567 จำนวน 1 สถานี ได้แก่ บ่อพักน้ำทิ้งก่อนระบายสู่ท่อระบายน้ำสาธารณะ (Effluent) เมื่อเทียบกับมาตรฐานตามประกาศกระทรวงทรัพยากรธรรมชาติและสิ่งแวดล้อม พ.ศ. 2548 เรื่องกำหนดมาตรฐานควบคุมการระบายน้ำทิ้งจากอาคารบางประเภทและบางขนาด (อาคารประเภท ก) และประกาศกระทรวงทรัพยากรธรรมชาติและสิ่งแวดล้อม พ.ศ. 2567 เรื่องกำหนดมาตรฐานควบคุมการระบายน้ำทิ้งจากอาคารบางประเภทและบางขนาด (อาคารประเภท ก) พบว่า หลังจากน้ำเสียผ่านการบำบัดแล้ว ส่วนใหญ่ดัชนีที่ทำการวิเคราะห์มีค่าอยู่ในเกณฑ์มาตรฐานที่กำหนด ยกเว้น ค่า BOD ในเดือนกรกฎาคม และธันวาคม ทั้งนี้ โครงการได้นำผลการวิเคราะห์คุณภาพน้ำดังกล่าวมาเป็นข้อมูลสำหรับการปรับปรุงแก้ไขระบบบำบัดต่อไป

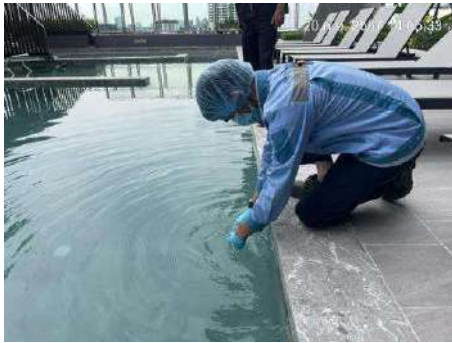
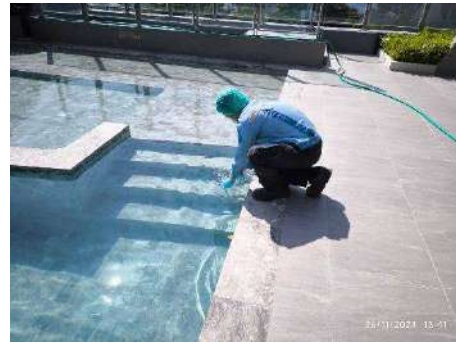
ภาพที่ 3.2-2 การเก็บตัวอย่างสระว่ายน้ำ

ผลการตรวจวิเคราะห์คุณภาพน้ำสระว่ายน้ำ ระยะดำเนินการ ในเดือนกรกฎาคม-ธันวาคม 2567 จำนวน 2 สถานี ได้แก่ บริเวณส่วนลึก และส่วนตื้น เมื่อนำมาเทียบกับคำแนะนำของคณะกรรมการสาธารณสุขฉบับที่ 1/2550 เรื่อง การควบคุมการประกอบกิจการสระว่ายน้ำ หรือกิจการอื่น ๆ ในทำนองเดียวกัน พบว่า ดัชนีที่ทำการตรวจวิเคราะห์ส่วนใหญ่ดัชนีมีค่าอยู่ในเกณฑ์ที่กำหนด ยกเว้น ค่า คลอรีนอิสระคงเหลือ (Residual Chlorine) ความเป็นด่าง (Alkalinity) ความกระด้าง (Calcium Hardness) ในการตรวจประจำปี ทั้งนี้ โครงการได้นำผลการวิเคราะห์คุณภาพน้ำดังกล่าวมาเป็นข้อมูลสำหรับการปรับปรุงแก้ไขระบบต่อไป รายละเอียดแสดงดังตารางที่ 3.2.2-2

ส่วนลึก

ส่วนตื้น
