ผลการตรวจติดตามการปฏิบัติตามมาตรการป้องกัน
และแก้ไขผลกระทบสิ่งแวดล้อม

ผลการติดตามเพื่อตรวจสอบการปฏิบัติตามมาตรการป้องกันและแก้ไขผลกระทบสิ่งแวดล้อมและมาตรการติดตามตรวจสอบคุณภาพของสิ่งแวดล้อม โครงการ พุทธรักษา หัวหิน เฟส 3 ของบริษัท พีเอสบี แลนด์ โครงการห้า จำกัด (ฉบับประจำเดือนกรกฎาคม-ธันวาคม 2567) ทำการตรวจสอบเมื่อวันที่ 1 กรกฎาคม 2567 วันที่ 2, 16 กันยายน 2567 วันที่ 4 พฤศจิกายน 2567 และวันที่ 23 ธันวาคม 2567

ตารางที่ 2-1 ผลการปฏิบัติตามมาตรการป้องกันและแก้ไขผลกระทบสิ่งแวดล้อม โครงการ พุทธรักษา หัวหิน เฟส 3 ขนาด 14 หน่วย (ระยะดำเนินการ)

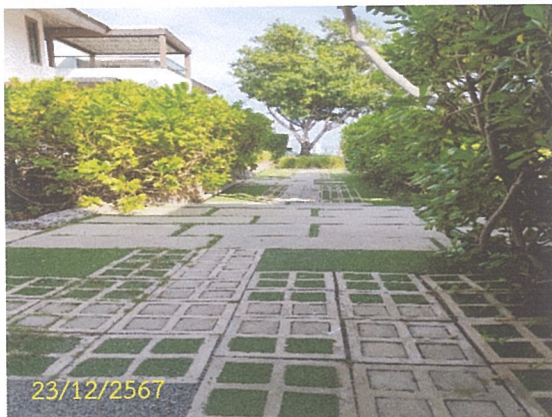
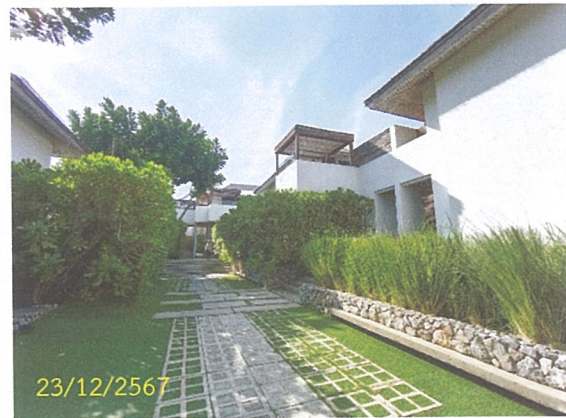
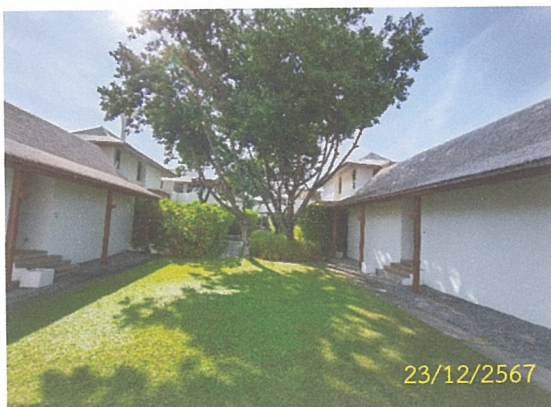
รูปที่ 2-15 พื้นที่สีเขียวบริเวณในพื้นที่โครงการ (1)

| มาตรการป้องกันและแก้ไขผลกระทบสิ่งแวดล้อม | | ผลการปฏิบัติตามมาตรการฯ | ปัญหา และ/หรือ ข้อเสนอแนะ | สิ่งอ้างอิง |
|--|--|---|---|---|
| 1.2 ทรัพยากรดินและการชะล้างพังทลายของดิน | | ✓ | โครงการฯ จัดให้คนดูแลสวนอยู่ตลอดเวลา | รูปที่ 2-15 |
| 2) ดูแลสภาพถนนภายในพื้นที่โครงการให้สะอาดเพื่อป้องกันการฟุ้งกระจายของฝุ่น | | ✓ | โครงการฯ จัดให้คนดูแลสวนอยู่ตลอดเวลา | รูปที่ 2-15 |

| มาตรการป้องกันและแก้ไขผลกระทบสิ่งแวดล้อม | ผลการปฏิบัติตามมาตรการฯ | ปัญหา และ/หรือ ข้อเสนอแนะ | สิ่งอ้างอิง |
|---|---|---|---|
| 2) จัดให้มีพื้นที่สีเขียวกระจายอยู่ทั่วไปในพื้นที่โครงการ (ร้อยละ 56 ของพื้นที่โครงการ) และเน้นให้มีที่โล่งว่าง และพื้นที่สีเขียวที่ติดกับชายหาด ซึ่งสอดคล้องกับเจตนารมณ์ในข้อกำหนดผังเมือง | ✓ | โครงการฯ จัดให้มีพื้นที่สีเขียว กระจายทั่วพื้นที่โครงการ ในส่วนของห้องพักแรม | รูปที่ 2-15 |

| มาตรการป้องกันและแก้ไขผลกระทบสิ่งแวดล้อม | | ผลการปฏิบัติตามมาตรการฯ | ปัญหา และ/หรือ ข้อเสนอแนะ | สิ่งอ้างอิง |
|---|---|---|---|---|
| <p>1) ปฏิบัติไม่และจัดสวนภายในโครงการให้มีความสวยงาม ร่มรื่นตามที่ออกแบบไว้ เพื่อใช้เป็นที่พักผ่อนหย่อนใจของผู้เข้ามาใช้บริการ และดูแลพื้นที่สีเขียวในบริเวณต่างๆ ให้อยู่ในสภาพดีอยู่เสมอ</p> <p>2) จัดคนสวนคอยดูแลรักษาต้นไม้สวนหย่อมภายในโครงการ โดยรดน้ำและบำรุงรักษาทุกวัน ไม่เกะกะการใช้สอย</p> <p>3) ดูแลรักษาความสะอาดบริเวณพื้นที่โครงการและบริเวณข้างเคียงอยู่เสมอ</p> <p>4) การเก็บรวบรวมมูลฝอยจะต้องใส่ถุงดำและมัดปากถุงให้เรียบร้อย</p> <p>5) จัดให้แม่บ้านดูแลรักษาความสะอาดห้องพักและบริเวณส่วนต่างๆ ของแต่ละอาคารเป็นประจำทุกวัน หากพบว่าถังรองรับมูลฝอยมีปริมาณมูลฝอยมากเกินไป ให้เก็บขนไปยังที่พักลมูลฝอยรวมทันที</p> <p>6) การจอดรถควรจอดเป็นระเบียบ และสะดวกต่อการจราจร</p> <p>7) การทิ้งมูลฝอยจะต้องทิ้งถังรองรับมูลฝอยเท่านั้นไม่วางทิ้งให้เกะกะ</p> | ✓ | โครงการฯ ได้ปลูกต้นไม้และจัดสวนภายในโครงการให้มีความสวยงามร่มรื่น อยู่ตลอดเวลาต้นไม้และสวนภายในโครงการให้มีความสวยงาม ร่มรื่นอยู่ตลอดเวลา มีคนสวนดูแล | - | รูปที่ 2-15 |
| | ✓ | โครงการฯ ได้จัดคนสวนคอยดูแลรักษาต้นไม้สวนหย่อมภายในโครงการ โดยรดน้ำและบำรุงรักษาทุกวัน | - | รูปที่ 2-15 |

| ดัชนีผลกระทบสิ่งแวดล้อม | บริเวณที่ตรวจสอบ | พารามิเตอร์ | ความถี่ในการตรวจวัด | ผลการปฏิบัติตามมาตรการฯ | สิ่งที่อ้างอิง |
|---|--|--|---|---|---|
| | - ต้นไม้ในพื้นที่สีเขียว | - การดูแลรักษาให้เขียวสวยงามอยู่เสมอ | - ทุกวันตลอดระยะ ดำเนินการ | - พื้นที่สีเขียวมีสภาพร่ม สวยงาม | รูปที่ 2-15 |

| ดัชนีผลกระทบสิ่งแวดล้อม | บริเวณที่ตรวจสอบ | พารามิเตอร์ | ความถี่ในการตรวจวัด | ผลการปฏิบัติตามมาตรการฯ | สิ่งที่อ้างอิง |
|---|--|---|---|---|---|
| 9. คุณภาพและทัศนียภาพ | - พื้นที่สีเขียว - ความสะอาดภายในพื้นที่โครงการและพื้นที่ข้างเคียง | - สวยงาม ร่มรื่น - สะอาด เรียบร้อย | - ทุกวันตลอดระยะดำเนินการ | - บำรุงรักษาต้นไม้และพันธุ์พืชเขียวรายรอบ | รูปที่ 2-15 |

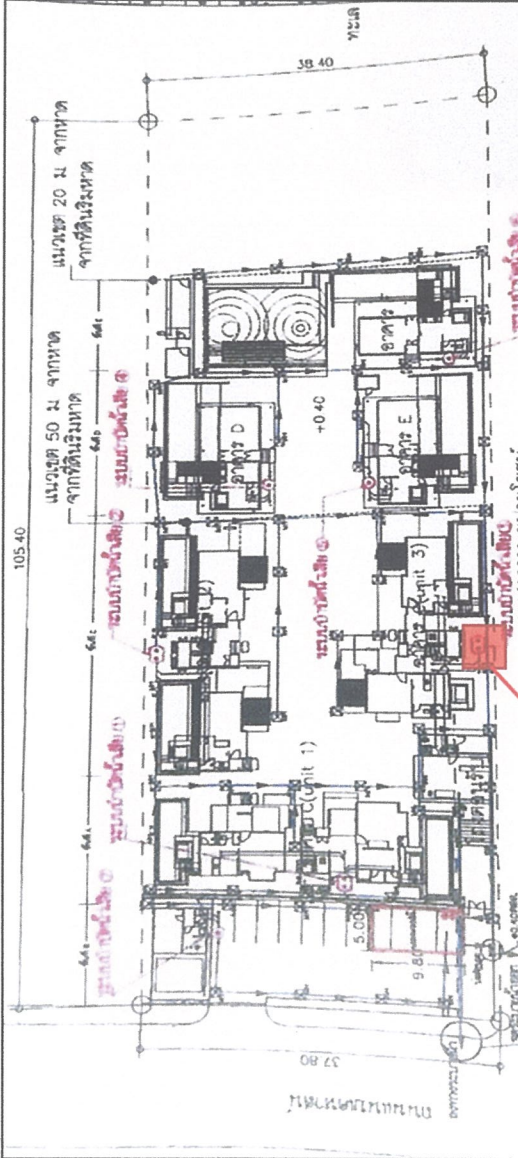
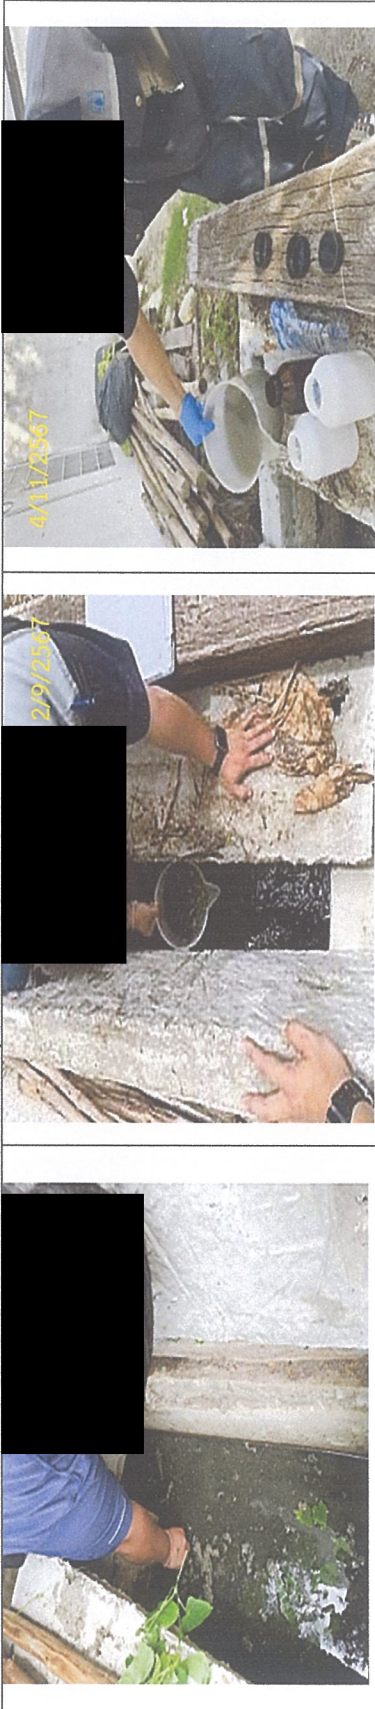
| <p>รูปที่ 2-19 จุดเก็บตัวอย่างน้ำทิ้งน้ำเสียแล้วโครงการในเดือนกรกฎาคม 2567 และเดือนพฤศจิกายน 2567</p> <p>ที่มา : ถ่ายภาพโดย บริษัท กรีน เอิร์ธ คอนซัลแตนท์ จำกัด, 2567</p> | | | | |

เมื่อวันที่ 16 กันยายน 2567 และวันที่ 23 ธันวาคม 2567 บริษัท กรีน เอิร์ธ คอนซัลแตนท์ จำกัด ได้ดำเนินการติดตามตรวจสอบตามมาตรการป้องกันและแก้ไขผลกระทบสิ่งแวดล้อม และบริษัท วิศวกรรมเคมี จำกัด เป็นผู้เก็บตัวอย่างน้ำทิ้งและวิเคราะห์คุณภาพน้ำทิ้งที่ผ่านการบำบัดจากระบบบำบัดของโครงการ จำนวน 1 ตัวอย่าง คือ น้ำทิ้งฝั่งทิศตะวันออกของถนนแนบเคหาสน์(ฝั่งทะเล) ในวันที่ 1 กรกฎาคม 2567 วันที่ 2, 16 กันยายน 2567 วันที่ 4 พฤศจิกายน 2567 รายละเอียดการตรวจวัดคุณภาพน้ำทิ้งที่ผ่านการบำบัดจากโครงการ พุทธรักษา หัวหิน เฟส 3 มีผลแสดงดังตารางที่ 2.2-1 และจุดเก็บตัวอย่างแสดงดังรูปที่ 2-19

| | <p>ตำแหน่งจุดเก็บตัวอย่างน้ำ</p> | | <p>จุดเก็บตัวอย่างน้ำทิ้งในเดือนกรกฎาคม 2567</p> | <p>จุดเก็บตัวอย่างน้ำทิ้งในเดือนพฤศจิกายน 2567</p> |
