เอกสารแนบที่ 7
รายงานการซ่อมอพยพอัคคีภัย

รายงานสรุป “ การฝึกซ้อมดับเพลิงและฝึกซ้อมอพยพหนีไฟ ”

โรงแรม ฮีอ็อป อินน์ กรุงเทพ สถานีกรุงธนบุรี

เอกสารแนบที่ 8
คู่มือควบคุมระบบบำบัดน้ำเสีย

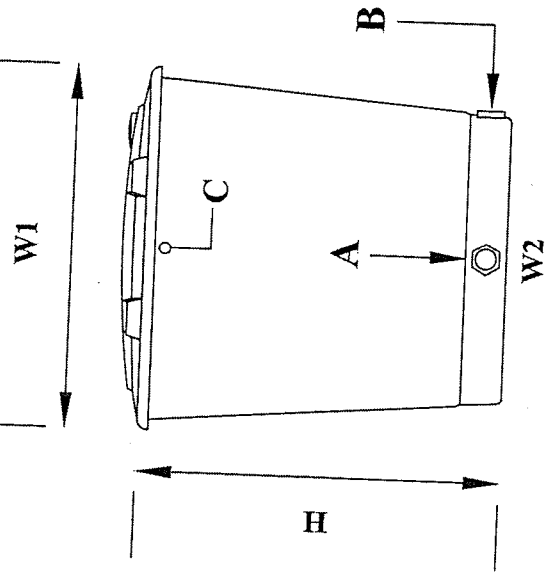
ถังน้ำบนดินทรงแก้ว 2500 ลิตร

MODEL	DIMENSION						รูน้ำขึ้น (C : mm.)
	CAPACITY (ความจุ : ลิตร)	WIDTH W1 (W1 : m.)	WIDTH W2 (W2 : m.)	HEIGHT (H : m.)	FITTING (A : mm.)	FITTING (B : mm.)	
RWF-2.5G	2500	1.55	1.31	1.65	50	50	20

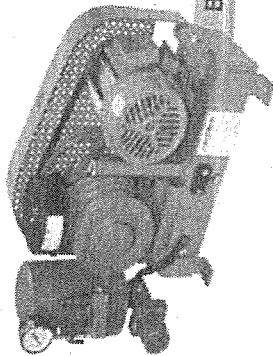
BRF/BRH SERIES

เครื่องเติมอากาศ SANCO รุ่น ROTARY BLOWER BRF/BRH ระบบทำงานแบบ ใบพัดโรตารี

- ใ้ปริมาณลมสู่น้ำเสมอ
- เสี่ยงเบา เพราะใช้รอบความเร็วที่ต่ำ และใบพัดโรตารีมีขนาดเล็ก
- ขนาดกระทัดรัด ติดตั้งง่าย
- ขั้นตอนการดูแลรักษาง่าย ไม่ต้องเปลี่ยนถ่ายน้ำมัน (ใช้วิธีเติมน้ำมันเพิ่มตามระยะการใช้งาน) และเปลี่ยน Filter
- อายุการใช้งานของสายพานยาวนาน เพราะเครื่องเติมอากาศ ใช้รอบความเร็วต่ำ

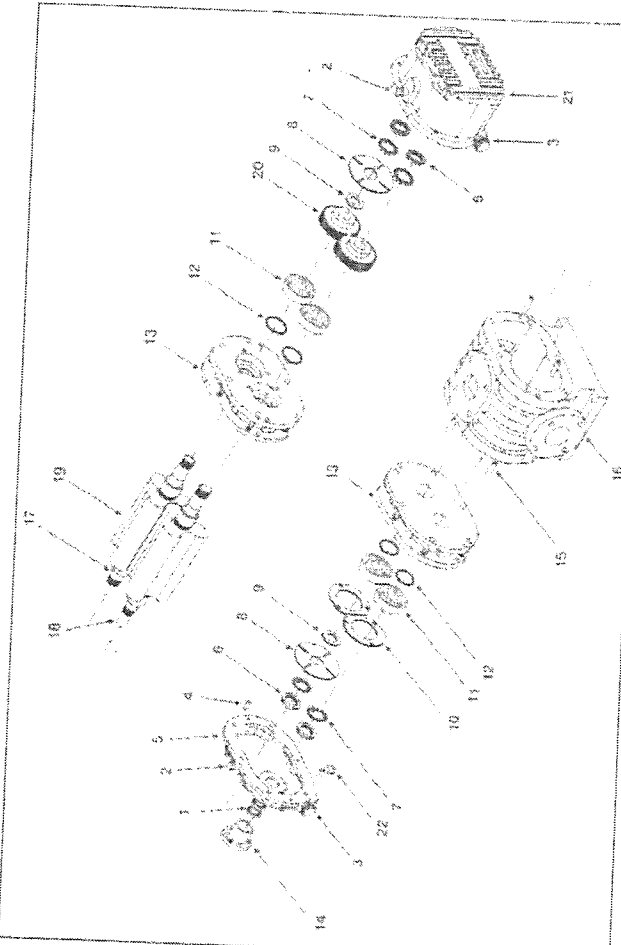
NO.	NAME	MATERIAL	QTY	NO	NAME	MATERIAL	QTY
1	Oil seal	Viton	1	12	V- ring	NBR	4
2	Lubrication plug	S45C	2	13	Bearing housing	FC25	2
3	Oil gauge	Plastic	2	14	Seal housing	FC25	1
4	Positioning pin	S45C	2	15	Positioning pin	S45C	4
5	Oil box	FC25	1	16	Casing	FC25	1
6	Lock nut	S45C	4	17	Driven shaft	SCM440	1
7	Washer	S45C	4	18	Drive shaft	SCM440	1
8	Oil Splash	SS41	2	19	Rotor	FCD500	2
9	Washer	SS41	2	20	Gear	SNM220	2
10	Bearing washer	SS41	2	21	Gear case	FC25	1
11	Bearing	SUJ2	4	22	Purge plug	S45C	2

รายการ	ส่วนประกอบ	2	6	2
1	ลูกปืนวงเส้น (Bearing)	✓	✓	✓
2	ข้อต่อกันแรงดัน (V-ring)	✓	✓	✓
3	ซีลยางกันฝุ่น (Oil Seal)	✓	✓	✓
4	ตะแกรงกรองฝุ่น (Filter In Suction Silencer)	✓	✓	✓
5	สายพาน (V-Belts)	✓	✓	✓
6	น้ำมันหล่อลื่น (Oil Lubricant Bearing)	✓	✓	✓

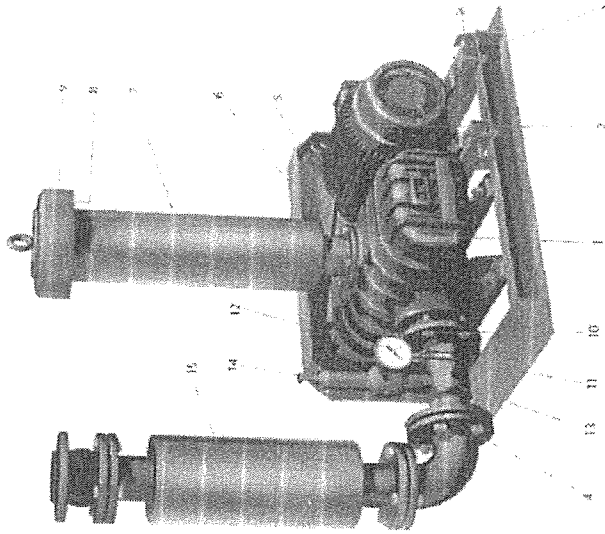
7. โครงสร้างและส่วนประกอบเครื่องเติมอากาศ

No	Accessories
1	Blower body
2	Motor
3	Foundation
4	Pulley
5	Driving belt
6	Belt cover
7	Suction silencer
8	Air filter
9	Blow cover
10	Check valve
11	Gauging pipe
12	Outlet pressure gauge
13	Tapout
14	Safety valve
15	Outlet silencer
