บทที่ 2

การปฏิบัติตามมาตรการป้องกันและแก้ไขผลกระทบสิ่งแวดล้อม

2.1 ผลการปฏิบัติตามมาตรการป้องกันและแก้ไขผลกระทบสิ่งแวดล้อม

ตารางที่ 2-1 ผลการปฏิบัติตามมาตรการป้องกันและแก้ไขผลกระทบสิ่งแวดล้อมและมาตรการติดตามตรวจสอบผลกระทบสิ่งแวดล้อม (ระยะดำเนินการ)

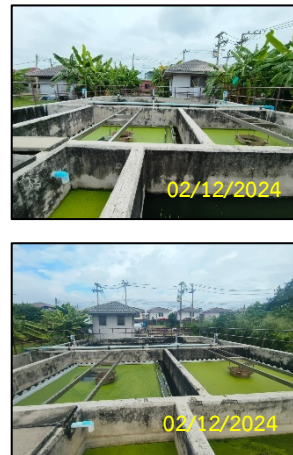
5) ด้านการจัดการน้ำเสียของ โครงการ (ต่อ)	<p>2) กรณีที่โครงการจัดให้มีระบบบำบัดน้ำเสียและต้องระบายน้ำทิ้งที่ผ่านการบำบัดแล้วลงสู่แหล่งน้ำสาธารณะ ต้องจัดให้มีบ่อพักน้ำทิ้งที่ผ่านการบำบัดแล้ว และนำน้ำทิ้งไปใช้ประโยชน์ในโครงการให้มากที่สุด โดยให้มีมาตรการในการฆ่าเชื้อโรคด้วยวิธีที่เหมาะสม ก่อนนำน้ำทิ้งที่ผ่านการบำบัดแล้วกลับไปใช้ ประโยชน์ภายในโครงการ รวมถึงให้มีมาตรการป้องกันการสัมผัสน้ำทิ้งโดยตรงของผู้พักอาศัยในโครงการ</p> <p>3) น้ำทิ้งที่ผ่านการบำบัดแล้วให้ระบายออกภายนอกโครงการโดยตรงโดยไม่ผ่านบ่อหน่วงน้ำของโครงการ</p>	<p>- โครงการจัดให้มีระบบบำบัดน้ำเสียรวมทำการบำบัดแบบตะกอนเร่ง จำนวน 2 ชุด และจัดให้มีบ่อพักน้ำทิ้งที่ผ่านการบำบัดแล้วก่อนมีการระบายน้ำทิ้งที่ผ่านการบำบัดแล้วลงสู่แหล่งน้ำสาธารณะ</p> <p>- จัดให้มีการอบรมหรือให้ความรู้เกี่ยวกับระบบบำบัดน้ำเสียแก่เจ้าของบ้าน และเจ้าหน้าที่ประจำโครงการเพื่อให้สามารถดูแลรักษาระบบให้สามารถทำงานได้ อย่างมีประสิทธิภาพ</p> <p>- โครงการไม่ได้จัดให้มีเจ้าหน้าที่ดูแลรักษาและควบคุมระบบบำบัดน้ำเสียรวมของโครงการให้สามารถทำงานได้อย่างต่อเนื่องและมีประสิทธิภาพอย่างสม่ำเสมอ</p>	<p>- ไม่มี</p> <p>- ไม่มี</p> <p>- โครงการควรจัดให้มีเจ้าหน้าที่ดูแลรักษาและควบคุมระบบบำบัดน้ำเสียรวมของโครงการให้สามารถทำงานได้อย่างต่อเนื่องและมีประสิทธิภาพ</p>

<p>บ่อบำบัดน้ำเสียรวมของโครงการ</p> <p>-</p> <p>-</p>
