ผลการตรวจติดตามการปฏิบัติตามมาตรการป้องกัน  
และแก้ไขผลกระทบสิ่งแวดล้อม

ผลการติดตามเพื่อตรวจสอบการปฏิบัติตามมาตรการป้องกันและแก้ไขผลกระทบสิ่งแวดล้อมและมาตรการติดตามตรวจสอบคุณภาพของสิ่งแวดล้อม โครงการ พุทธรักษา หัวหิน(ส่วนขยาย) ของบริษัท พีเอสบี แลนด์ โครงการท่า จำกัด (ฉบับประจำเดือนกรกฎาคม-ธันวาคม 2567) ในระยะก่อสร้าง ได้ทำการตรวจสอบเมื่อวันที่ 5 สิงหาคม 2567 วันที่ 16 กันยายน 2567 วันที่ 7 ตุลาคม 2567 วันที่ 2 ธันวาคม 2567 และวันที่ 23 ธันวาคม 2567

#### 2.1 การตรวจสอบการปฏิบัติตามมาตรการฯ

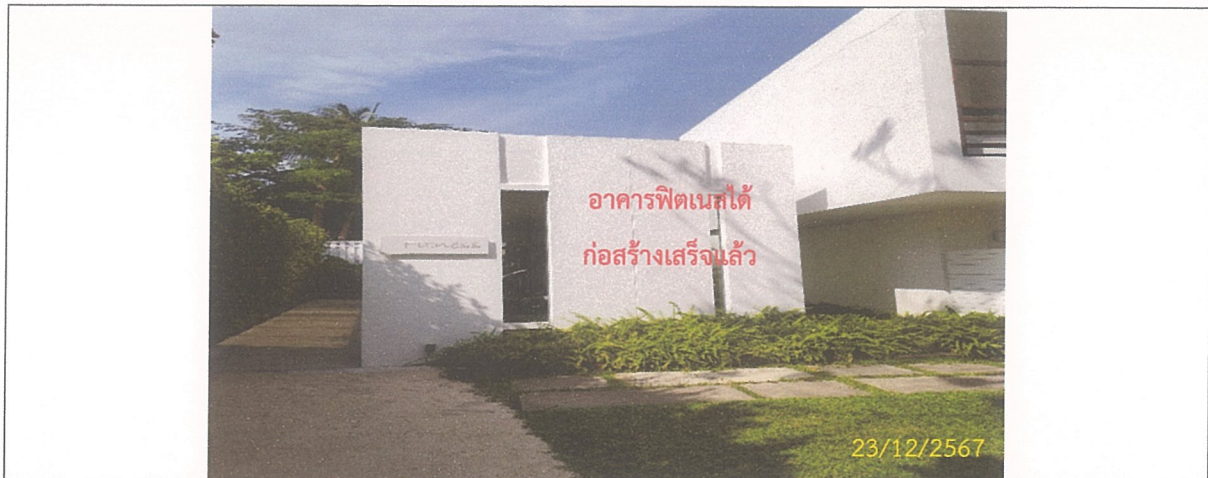
รูปที่ 2-17 สภาพปัจจุบันของอาคารฟิตเนส

1. ร้านกาแฟ ของอาคารอเนกประสงค์ได้ก่อสร้างเสร็จแล้ว
2. อาคารห้องพัก บริเวณอาคาร B จำนวน 4 อาคาร ได้จัดทำห้องพักเพิ่มเติม บริเวณชั้นที่ 2 จำนวน 2 ห้อง/อาคาร เสร็จแล้ว
3. อาคารฟิตเนส ได้ก่อสร้างเสร็จแล้ว
4. อาคารศาลาชุมชน ยังไม่ได้ดำเนินการ เนื่องจากปัญหาภาวะเศรษฐกิจ

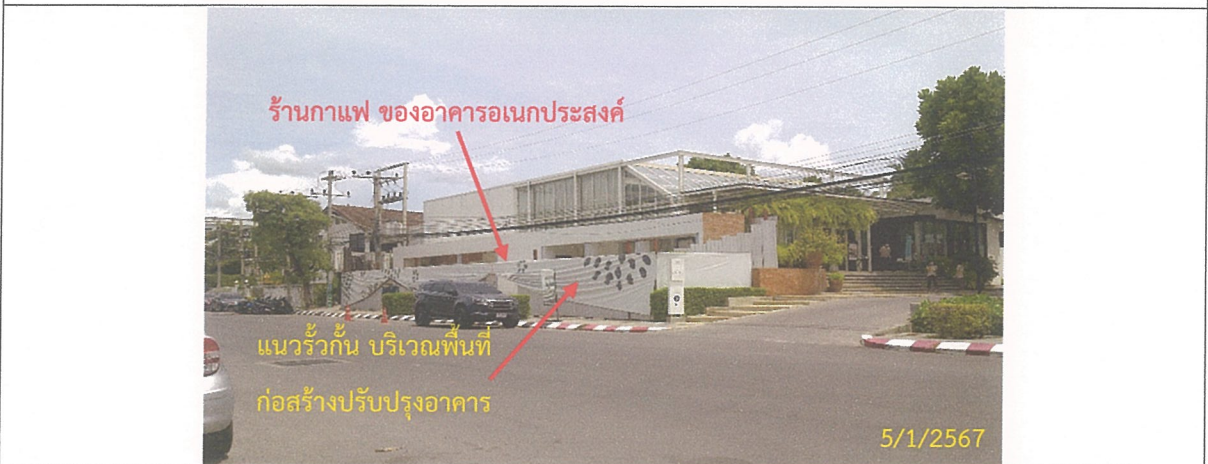
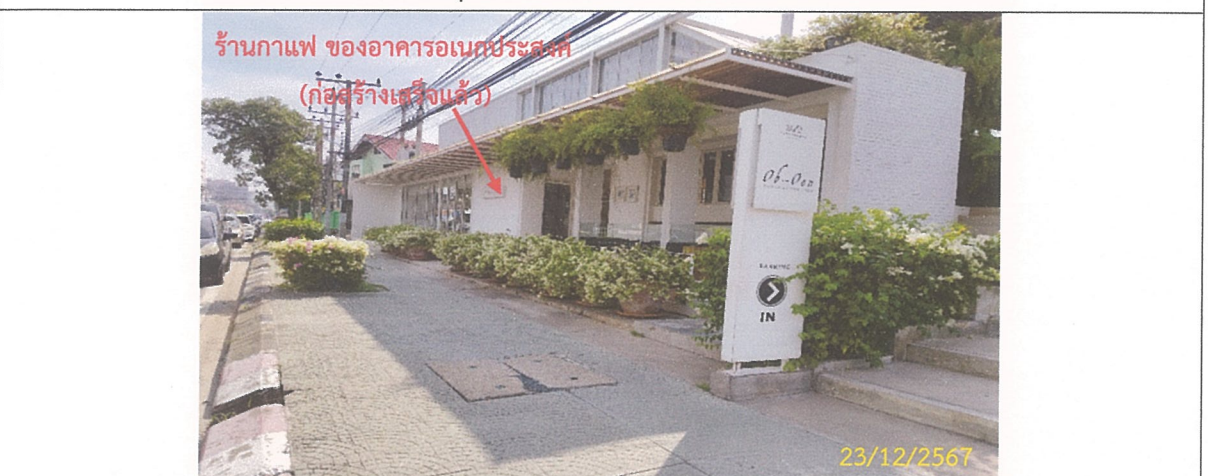
รูปที่ 2-18 ช่วงก่อสร้างปรับปรุงอาคารและสภาพปัจจุบันบริเวณร้านกาแฟ ของอาคารอเนกประสงค์

ก่อสร้างปรับปรุงบริเวณร้านกาแฟ ของอาคารอเนกประสงค์

สภาพปัจจุบันบริเวณร้านกาแฟ ของอาคารอเนกประสงค์

1.1 สภาพภูมิประเทศและภูมิทัศน์ฐาน	<p>1. จัดทำรั้วที่มีมีความสูงอย่างน้อย 2.0 เมตร ล้อมรอบบริเวณพื้นที่ก่อสร้าง/ปรับปรุงเพื่อบังภูมิทัศน์ที่ไม่ดีจากการก่อสร้าง</p> <p>2. ควบคุมการก่อสร้าง ตลอดจนบริเวณต่าง ๆ ภายในโครงการให้เป็นไปตามแบบแปลนที่ได้ออกแบบไว้เพื่อให้เกิดผลดีต่อสภาพภูมิทัศน์</p> <p>3. จัดให้มีพื้นที่เฉพาะสำหรับกองเศษวัสดุก่อสร้างและเก็บอุปกรณ์ก่อสร้างเพื่อความเป็นระเบียบเรียบร้อยภายในพื้นที่โครงการ เฉพาะภายในขอบเขตที่ดินของโครงการ</p>	-	<p>1. ได้ทำการก่อสร้างปรับปรุงอาคารเสร็จ (สำหรับอาคารศาลาชุมชน ยังไม่ได้ดำเนินการ) จึงไม่มีกิจกรรมทำรั้วทึบ (โครงการได้เคยมีการจัดทำรั้วทึบที่มีความสูงอย่างน้อย 2.0 เมตร ล้อมรอบบริเวณพื้นที่ก่อสร้างปรับปรุงอาคาร บริเวณรั้วกำแพง ของอาคารอเนกประสงค์)</p> <p>2. ในช่วงเดือนกรกฎาคม-ธันวาคม 2567 ไม่มีการควบคุมการก่อสร้าง เนื่องจากโครงการก่อสร้างบริเวณรั้วกำแพง อาคารห้องพัก บริเวณชั้นที่ 2 ของอาคาร B จำนวน 4 อาคาร และอาคารพิตเนตเสร็จแล้ว ส่วนอาคารศาลาชุมชน ยังไม่ได้ดำเนินการ</p> <p>3. ได้ทำการก่อสร้างปรับปรุงอาคารเสร็จ (สำหรับอาคารศาลาชุมชน ยังไม่ได้ดำเนินการ) จึงไม่มีพื้นที่เฉพาะสำหรับกองเศษวัสดุก่อสร้างและเก็บอุปกรณ์ก่อสร้าง</p>	รูปที่ 2-18

2. คุณภาพอากาศ	<ul style="list-style-type: none"> <li>- ตรวจสอบการจัดทำรั้วรอบโครงการหรือรอบอาคารที่ทำการก่อสร้าง</li> <li>- ตรวจสอบการฉีดพรมน้ำบริเวณพื้นที่ก่อสร้าง ตรวจสอบความเร็วของรถบรรทุกที่ขนส่งวัสดุอุปกรณ์ก่อสร้างให้มีความเร็วไม่เกิน 30 กม./ชม.</li> </ul>	<ul style="list-style-type: none"> <li>- บริเวณพื้นที่ก่อสร้างหรืออาคารที่ทำการก่อสร้าง</li> <li>- รถบรรทุกที่ขนส่งวัสดุอุปกรณ์ก่อสร้าง</li> </ul>	ตรวจวัดเดือนละ 1 ครั้ง ตลอดช่วงก่อสร้าง	<ul style="list-style-type: none"> <li>- โครงการก่อสร้างเสร็จแล้ว (สำหรับอาคารศาลาชุมชน ยังไม่ได้ดำเนินการ) ไม่มีการจัดทำรั้วรอบอาคารที่ทำการก่อสร้าง</li> <li>- โครงการก่อสร้างอาคารเสร็จแล้ว จึงไม่มีการฉีดพรมน้ำบริเวณพื้นที่ก่อสร้าง และไม่มีการตรวจสอบความเร็วของรถบรรทุกที่ขนส่งวัสดุอุปกรณ์ก่อสร้าง</li> </ul>	รูปที่ 2-18

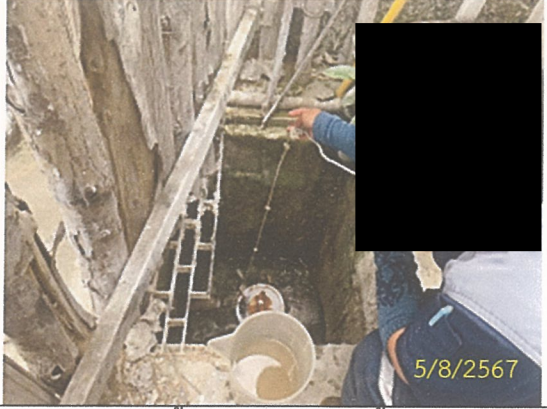
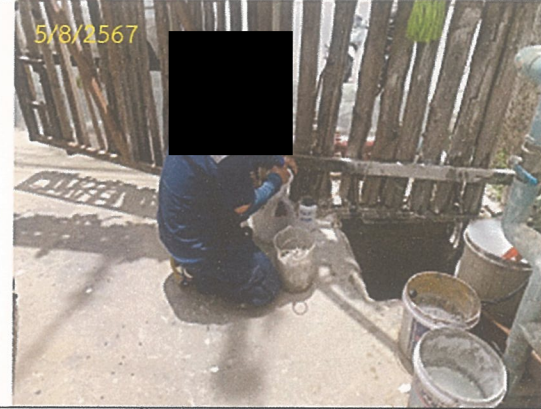
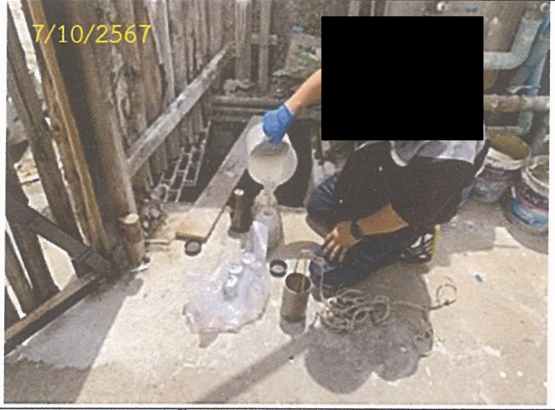
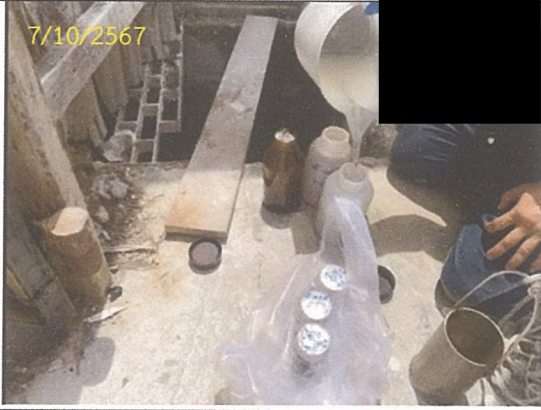
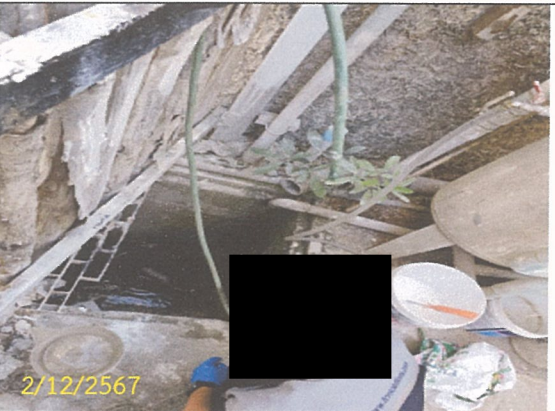
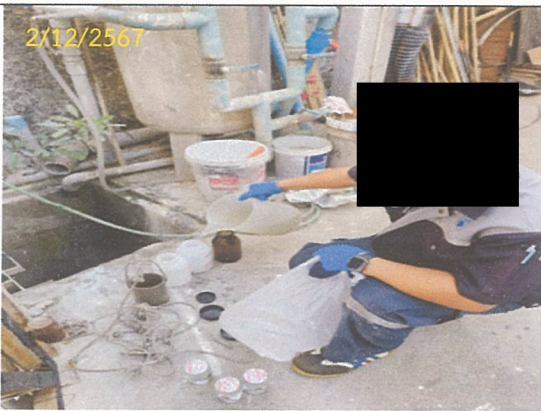
โดยภาพรวมผลการปฏิบัติตามมาตรการของโครงการ มีการเก็บตัวอย่างน้ำทิ้ง เมื่อวันที่ 5 สิงหาคม 2567 วันที่ 7 ตุลาคม 2567 วันที่ 2 ธันวาคม 2567 ซึ่งผลวิเคราะห์คุณภาพน้ำ พบว่า คุณภาพน้ำทิ้งมีค่าเกินเกณฑ์มาตรฐานน้ำทิ้งอาคารประเภท ค. (โรงแรมที่มีจำนวนห้องสำหรับใช้เป็นห้องพักรวมกันทุกชั้นของอาคารหรือกลุ่มของอาคาร ไม่ถึง 60 ห้อง) อย่างไรก็ตาม น้ำทิ้งของโครงการที่ระบายออกสู่ท่อระบายน้ำสาธารณะริมถนนแบบเคหาสันจะถูกบำบัดน้ำเสียอีกครั้งโดยระบบบำบัดน้ำเสียของเทศบาลเมืองหัวหิน ดังแสดงค่าธรรมเนียมบำบัดน้ำเสียของเทศบาลเมืองหัวหิน(ภาคผนวกที่ 2)

<p>การเก็บน้ำตัวอย่างจากบ่อกักน้ำสุดท้าย ก่อนระบายออกสู่ท่อระบายน้ำสาธารณะ ริมถนนแนบเคหาสน์ ทางทิศใต้ของโครงการ เมื่อวันที่ 5 สิงหาคม 2567</p>

<p>การเก็บน้ำตัวอย่างจากบ่อกักน้ำสุดท้าย ก่อนระบายออกสู่ท่อระบายน้ำสาธารณะ ริมถนนแนบเคหาสน์ ทางทิศใต้ของโครงการ เมื่อวันที่ 7 ตุลาคม 2567</p>

<p>การเก็บน้ำตัวอย่างจากบ่อกักน้ำสุดท้าย ก่อนระบายออกสู่ท่อระบายน้ำสาธารณะ ริมถนนแนบเคหาสน์ ทางทิศใต้ของโครงการ เมื่อวันที่ 2 ธันวาคม 2567</p>	
<p>รูปที่ 2-21</p>	<p>การเก็บน้ำตัวอย่างจากบ่อกักน้ำสุดท้าย ก่อนระบายออกสู่ท่อระบายน้ำสาธารณะ ริมถนนแนบเคหาสน์ ทางทิศใต้ของโครงการ</p>

สำหรับรายละเอียดผลการตรวจสอบการปฏิบัติตามมาตรการติดตามตรวจสอบผลกระทบสิ่งแวดล้อมในระยะก่อสร้าง ดังแสดงในตารางที่ 2-2 พบว่า มาตรการด้านการบำบัดน้ำเสีย ต้องเพิ่มเติมความถี่ในการเก็บตัวอย่างน้ำหลังบำบัดน้ำเสียแล้วเป็นเดือนละ 1 ครั้ง และมาตรการด้านทัศนียภาพและสุนทรียภาพ ต้องเพิ่มเติมให้มีการจัดทำป้ายเตือนต่างๆ บริเวณหน้าโครงการ
