## บทที่ 2

### ผลการดำเนินการตามมาตรการป้องกันและแก้ไขผลกระทบสิ่งแวดล้อม

การดำเนินการตามมาตรการป้องกันและแก้ไขผลกระทบสิ่งแวดล้อม โครงการเคหะชุมชนและบริการชุมชนฯ จังหวัดปทุมธานี (รังสิตคลอง 10/1) ประจำเดือนกรกฎาคม - ธันวาคม 2567 มีรายละเอียดผลการปฏิบัติตามมาตรการที่กำหนด รายละเอียดแสดงดังต่อไปนี้

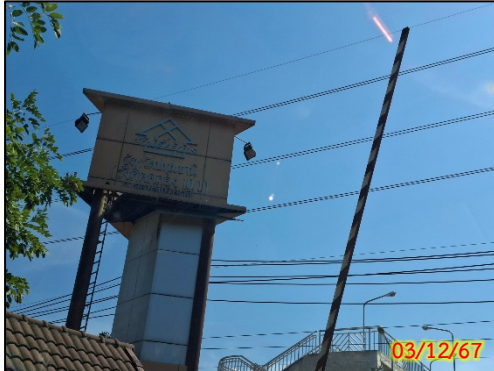
รูปที่ 2.2-1 ป้ายชื่อโครงการ

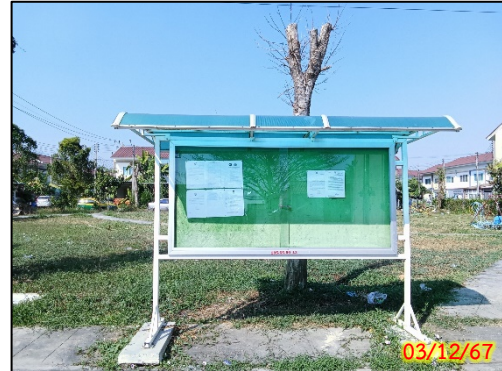
รูปที่ 2.2-2 ป้ายประชาสัมพันธ์ภายในโครงการ

1.3 การใช้น้ำ	1. จัดให้มีมาตรการรณรงค์ให้ผู้เข้าพักอาศัย และพนักงานของโครงการให้ใช้น้ำอย่างประหยัด และ/หรือ เลือกใช้สุขภัณฑ์ประหยัดน้ำ	1. โครงการได้มีมาตรการรณรงค์ให้ผู้เข้าพัก อาศัยและพนักงานของโครงการใช้น้ำอย่าง ประหยัด โดยการติดป้ายประชาสัมพันธ์ เพื่อ รณรงค์ประหยัดน้ำเป็นระยะ	-	-

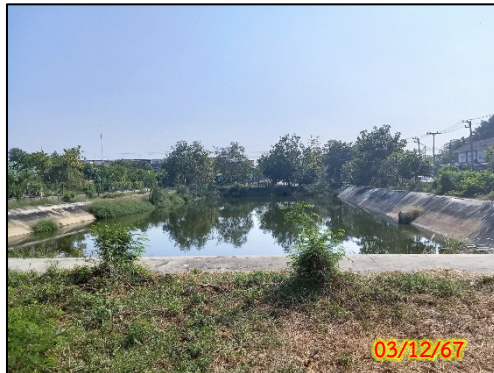
รูปที่ 2.2-3 บ่อหน่วงน้ำภายในโครงการ

3. กรณีบ่อหน่วงน้ำเป็นแบบเปิด ต้องมีมาตรการ ด้าน ความปลอดภัยที่เหมาะสม	3. มีการติดตั้งป้ายเตือน “อันตรายห้าม ลงน้ำ” บริเวณบ่อหน่วงน้ำ ซึ่งเป็นบ่อเปิด และจัดทำรั้วรอบบ่อหน่วงน้ำ	-	-

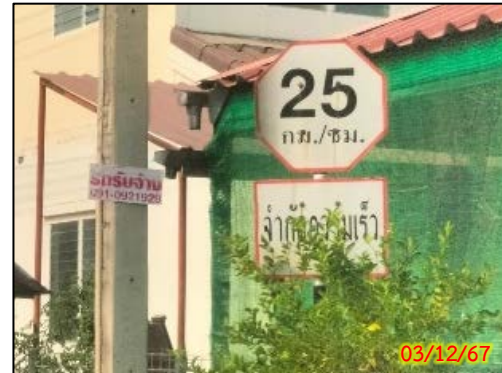
รูปที่ 2.2-4 ป้ายจำกัดความเร็วภายในโครงการ

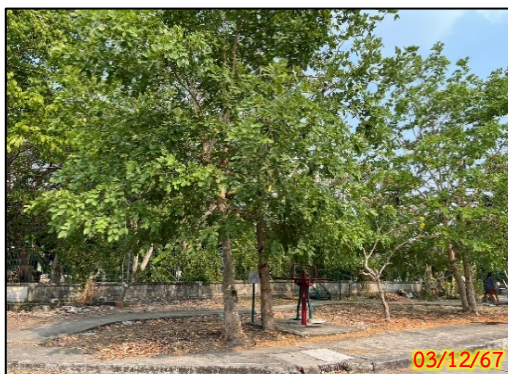
รูปที่ 2.2-5 พื้นที่สีเขียวภายในโครงการ

2. ดูแลรักษาด้านไม้และมีพื้นที่สีเขียวภายใน โครงการให้มีสภาพดูดีอยู่เสมอ	2. โครงการจัดให้มีเจ้าหน้าที่ดูแลรักษาด้านไม้ และพื้นที่สีเขียวภายในโครงการให้มีสภาพดี อยู่เสมอ หากพบว่าต้นไม้ตายจะเร่งทำการ ปลูกใหม่ทดแทน	-

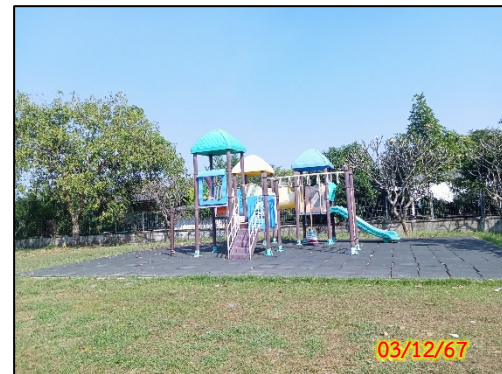
รูปที่ 2.2-6 สนามเด็กเล่นภายในโครงการ

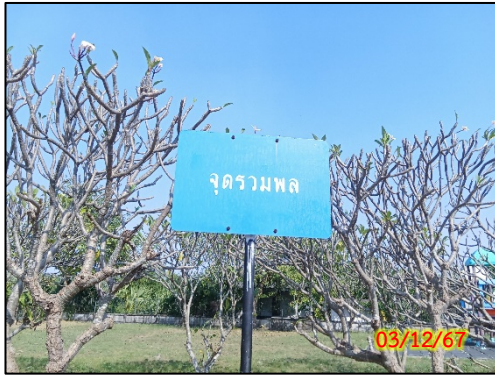
รูปที่ 2.2-7 จุฬารวมพลภายในโครงการ

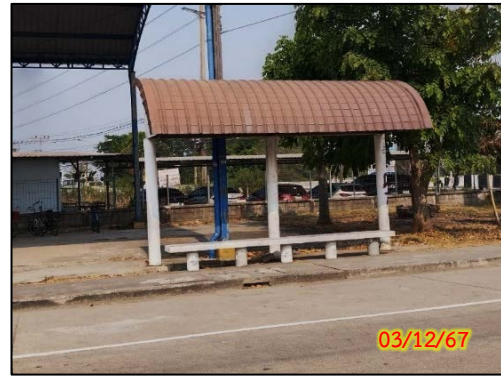
รูปที่ 2.2-8 ที่จอดรถสาธารณะภายในโครงการ

3.4 การจัดการคมนาคม	1. จัดให้มีที่จอดรถอย่างเพียงพออย่างน้อยตาม กฎกระทรวง ฉบับที่ 7 (พ.ศ.2517) ออกตาม ในพระราชบัญญัติควบคุมการก่อสร้างอาคาร พ.ศ 2497	1. โครงการจัดให้มีที่จอดรถบ้านละ 1 คัน	-

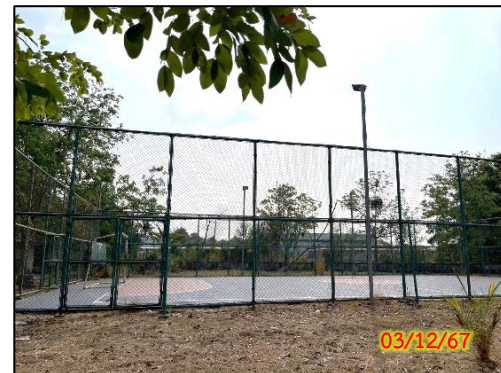
รูปที่ 2.2-10 ลานออกกำลังกายภายในโครงการ

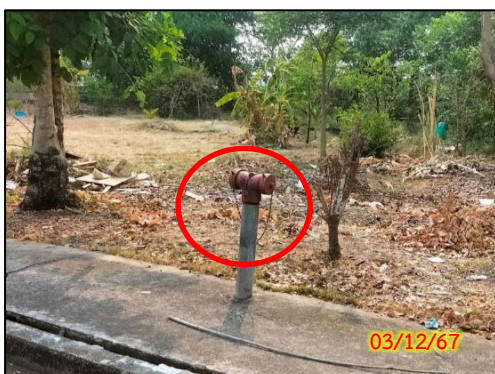
รูปที่ 2.2-11 หัวรับน้ำดับเพลิงภายในโครงการ

3.5 อากาศ	1. จัดให้มีระบบป้องกันเพลิงไหม้ บันไดและช่องทางหนีไฟและอุปกรณ์ดับเพลิงให้เป็นไปตามกฎกระทรวงที่ออกตามพระราชบัญญัติควบคุมอาคารเป็นอย่างน้อยแล ตรวจสอบอุปกรณ์ป้องกันและระงับอัคคีภัยในโครงการ เป็นประจำทุก 1 ปี	1. โครงการไม่เข้าข่ายตามกฎหมายที่ออกตามพระราชบัญญัติควบคุมอาคารดังกล่าว แต่ทางโครงการได้มีการติดตั้งหัวรับน้ำดับเพลิงบริเวณตามจุดต่างๆภายในโครงการ	-

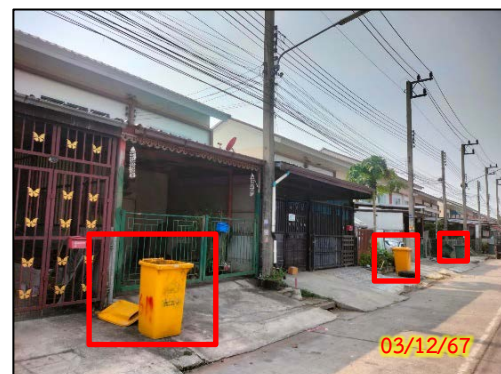
รูปที่ 2.2-12 ถังขยะมูลฝอยภายในโครงการ

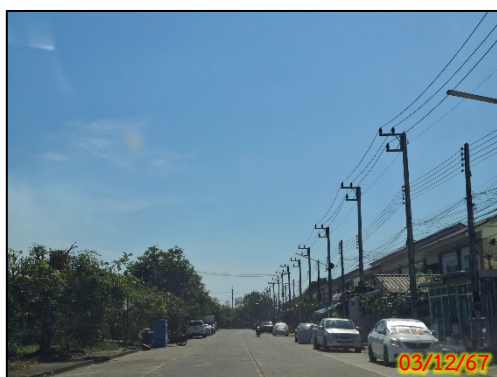
รูปที่ 2.2-13 ถนนภายในโครงการ

3. จัดให้มีเจ้าหน้าที่ดูแลถนนและที่จอดรถภายใน โครงการให้อยู่ในสภาพดีอยู่เสมอ	3. โครงการจัดให้มีเจ้าหน้าที่ดูแลรักษาถนน และที่จอดรถ ภายในโครงการให้อยู่ในสภาพ ดีอยู่เสมอ โดยฉีดล้าง ถนนเป็นครั้งคราว	-	 
<b>1.2 การชะล้างพังทลาย ของดิน</b>	1. ดูแลรักษาด้านไม้และพืชคลุมดินที่ปลูกไว้ใน โครงการ ให้มีสภาพดีอยู่เสมอ โดยเฉพาะบริเวณ รอบบ่อน้ำที่มีลักษณะเป็นบ่อเปิด	1. โครงการจัดให้มีเจ้าหน้าที่ดูแลรักษาด้านไม้ ที่ปลูกไว้ในพื้นที่โครงการและบริเวณบ่อ หนองน้ำมีสภาพดี	-

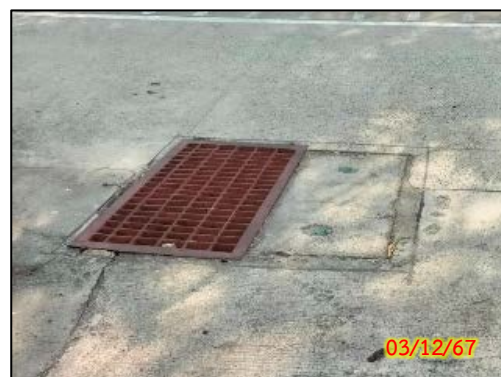
รูปที่ 2.2-14 ท่อระบายน้ำภายในโครงการ

3.1 การระบายน้ำฝน (ต่อ)	2. จัดให้มีการดูแลบำรุงรักษาระบบระบาย น้ำ เช่น ตะแกรงดักขยะ ท่อระบายน้ำ และ บ่อหน่วงน้ำ รวมทั้ง เครื่องสูบน้ำ อุปกรณ์ต่างๆ ให้มีสภาพดีอยู่เสมอ	2. โครงการยังไม่มี การขุดลอกตะกอนดิน ในท่อระบายน้ำและบ่อตรวจการระบายน้ำ อย่างสม่ำเสมอ เพื่อป้องกันการตื้นเขินและ ให้ระบบระบายน้ำในพื้นที่โครงการ สามารถ ระบายน้ำได้อย่างมีประสิทธิภาพตลอดเวลา	-โครงการควรมีการประสาน งานกับหน่วยงานที่เกี่ยวข้อง ให้เข้ามาขุดลอกตะกอนดิน ในท่อระบายน้ำและบ่อ ตรวจการระบายน้ำอย่าง สม่ำเสมอ	-

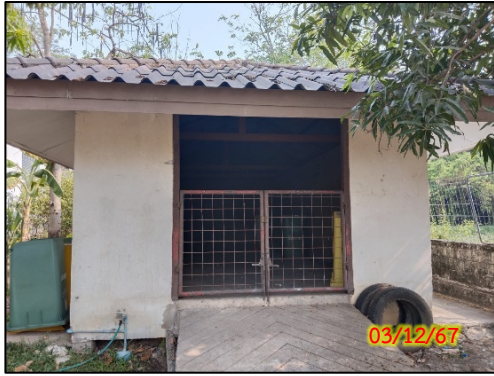
รูปที่ 2.2-15 จุดพักขยะภายในโครงการ

3.3 การจัดการมูลฝอย	1. จัดให้มีที่พักขยะมูลฝอยรวมที่ถูกสุขลักษณะ สามารถป้องกันกลิ่นและแมลงรบกวนและ มีรายละเอียดการจัดเก็บขยะมูลฝอย การขนถ่าย และการกำจัดขยะมูลฝอยของโครงการที่ถูกหลัก สุขาภิบาล “ปฏิบัติตามมาตรการ” ดังนี้ - จัดให้มีที่พักมูลฝอยที่ถูกสุขลักษณะ สามารถ ป้องกัน กลิ่นและแมลงรบกวน โดยมีขนาดสามารถ รองรับมูลฝอยของโครงการได้ไม่น้อยกว่า 3 วัน  - ตรวจสอบที่พักรวมมูลฝอยเป็นประจำหาก พบว่า ชำรุดหรือรั่วซึม ต้องซ่อมแซมและแก้ไข ให้อยู่ในสภาพดีและพร้อมใช้งานได้อยู่เสมอ	1. โครงการได้จัดให้มีที่พักขยะมูลฝอยรวมที่ ถูกสุขลักษณะ สามารถป้องกันกลิ่นและ แมลงรบกวน โดยมีขนาดที่สามารถรองรับ ขยะมูลฝอยของโครงการได้  - โครงการจัดให้มีที่พักมูลฝอยที่ถูกสุขลักษณะ สามารถป้องกันกลิ่นและแมลงรบกวน แต่ใน ปัจจุบันโครงการยังไม่มีการใช้ประโยชน์ที่พัก มูลฝอย เนื่องจากมีถังขยะตามจุดต่างๆภายใน โครงการอย่างเพียงพอ  - มีเจ้าหน้าที่คอยตรวจสอบที่พักรวมมูลฝอย เป็นประจำ หากพบว่าชำรุดหรือรั่วซึม จะเร่งซ่อมแซมและแก้ไขให้อยู่ในสภาพดี และพร้อมใช้งานได้อยู่เสมอ	-	-

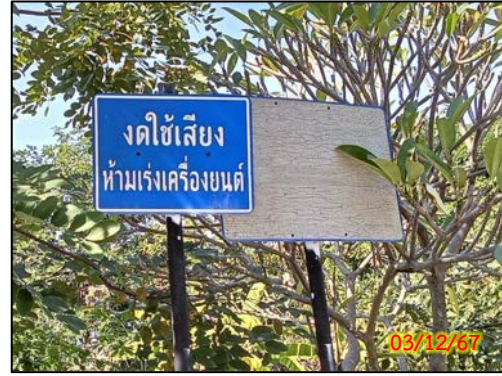
รูปที่ 2.2-16 ป้ายงดใช้เสียง ห้ามเร่งเครื่องภายในโครงการ
