บทที่ 3

ผลการปฏิบัติตามมาตรการ
ติดตามตรวจสอบผลกระทบ
สิ่งแวดล้อม

โครงการ นิช โมโน สุขุมวิท-ปุ๊เจ้า ของ นิติบุคคลอาคารชุด นิช โมโน สุขุมวิท ปุ๊เจ้า

จัดทำรายงานโดย บริษัท เซ็น เอกซ์ พร็อพเพอร์ตี้ แมเนจเม้นท์ จำกัด

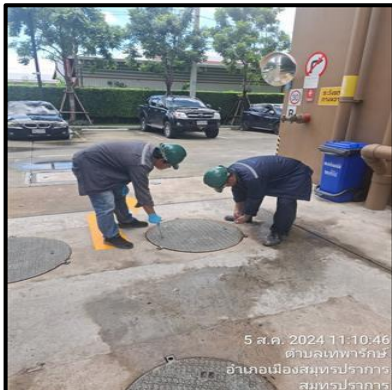
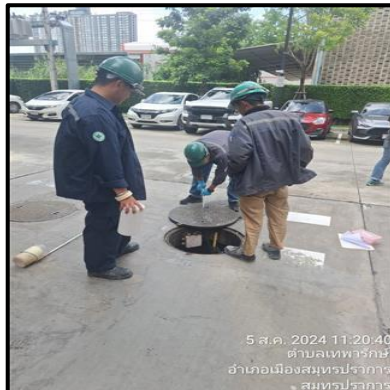
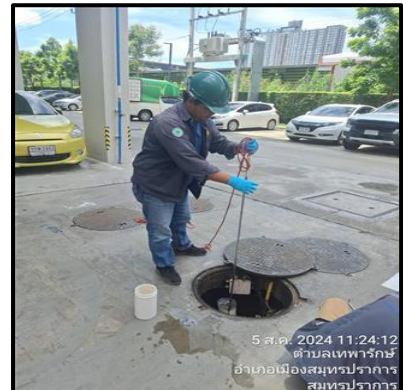
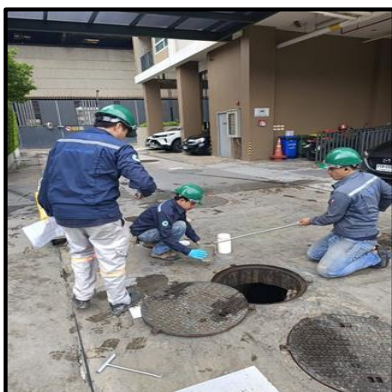
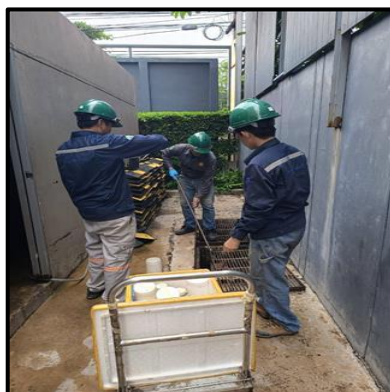
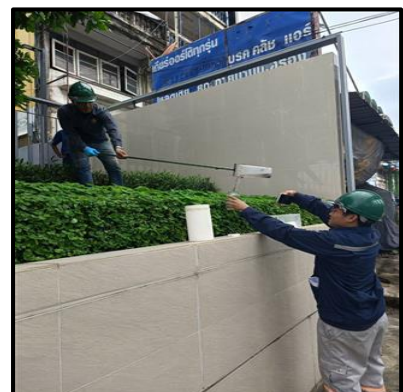
ภาพที่ 1 ภาพการเก็บตัวอย่างน้ำเสียภายในโครงการ

การตรวจวัดคุณภาพน้ำทิ้ง ทำการเก็บตัวอย่างคุณภาพน้ำ 4 จุด ได้แก่ น้ำทิ้งก่อนเข้าระบบบำบัด จำนวน 1 จุด น้ำทิ้งหลังออกระบบบำบัด จำนวน 1 จุด บ่อพักสุดท้ายก่อนระบายสู่ท่อสาธารณะ (บริเวณถนนสุขุมวิท) จำนวน 1 จุด และบ่อพักสุดท้ายก่อนระบายสู่ท่อสาธารณะ (บริเวณถนนป๋อเจ้าสายเก่า) จำนวน 1 จุด

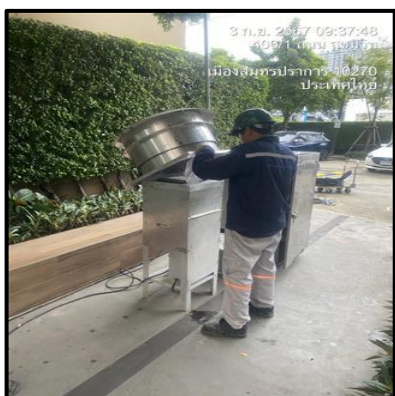
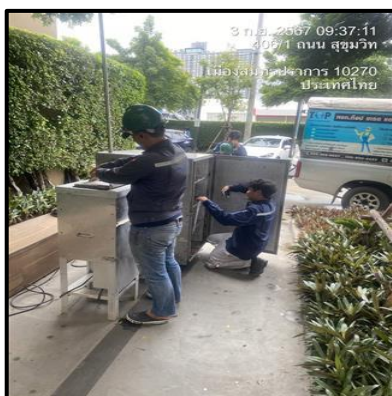
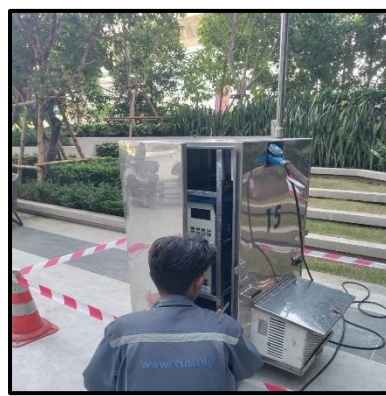
ภาพที่ 2 ภาพการเก็บตัวอย่างคุณภาพอากาศ

การตรวจวัดคุณภาพอากาศ ทำการเก็บตัวอย่างคุณภาพอากาศ 1 จุด ได้แก่ บริเวณพื้นที่ภายในโครงการ ระหว่างอาคาร B และ C ปีละ 3 ครั้ง โดยทำการตรวจวัดในช่วงฤดูลมมรสุมตะวันออกเฉียงเหนือ ช่วงฤดูลมมรสุมตะวันตกเฉียงใต้และในช่วงเดือนกันยายน
