บริษัท กรีน เอิร์ธ คอนซัลแตนท์ จำกัด ได้จัดทำรายงานผลการปฏิบัติตามมาตรการป้องกันและแก้ไขผลกระทบสิ่งแวดล้อม และมาตรการติดตามตรวจสอบคุณภาพสิ่งแวดล้อม (ระยะดำเนินการ) โครงการโรงแรมนครพิงค์ ของบริษัท โรงแรมนครพิงค์ จำกัด ประจำปีงบประมาณ-ธันวาคม 2567 เป็นการจัดทำรายงานครั้งที่ 1 ของปี พ.ศ. 2567 ตามหนังสือสำนักงานนโยบายและแผนทรัพยากรธรรมชาติและสิ่งแวดล้อม ที่ ทส 1009/4873 ลงวันที่ 28 พฤษภาคม 2550 เรื่อง รายงานการวิเคราะห์ผลกระทบสิ่งแวดล้อมโครงการโรงแรมนครพิงค์ (แสดงไว้ในภาคผนวกที่ 1)

- 1) ชื่อโครงการ : โรงแรมนครพิงค์
- 2) เจ้าของโครงการ : บริษัท โรงแรมนครพิงค์ จำกัด
- 3) ที่ตั้งโครงการ : เลขที่ 9/1 ซอยสามเสน 6 ถนนสามเสน แขวงบ้านพานถม เขตพระนคร กรุงเทพมหานคร
- 4) ประเภทโครงการ : โรงแรม
- 5) ขนาดพื้นที่โครงการ : เนื้อที่ 399.85 ตารางวา หรือ 1,599.4 ตารางเมตร
- 6) ขนาดโครงการ : จำนวนห้องพัก 118 ห้อง (เดิมเป็นโรงแรมขนาด 81 ห้อง)
- 7) จำนวนอาคาร : 2 อาคาร ประกอบด้วย อาคารที่ 1 ขนาด 4 ชั้น และอาคารที่ 2 ขนาด 1 ชั้น
- 8) วันที่นำเสนอรายงานโครงการครั้งสุดท้าย : 21 มกราคม 2568
- 9) วันที่ได้รับหนังสือเห็นชอบจาก สผ. : 28 พฤษภาคม 2550

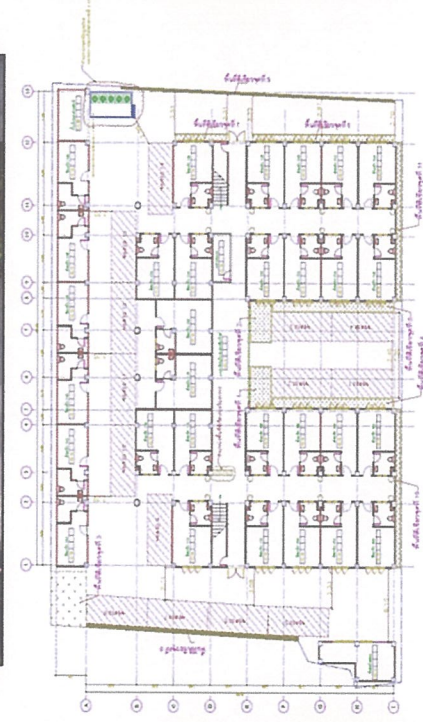
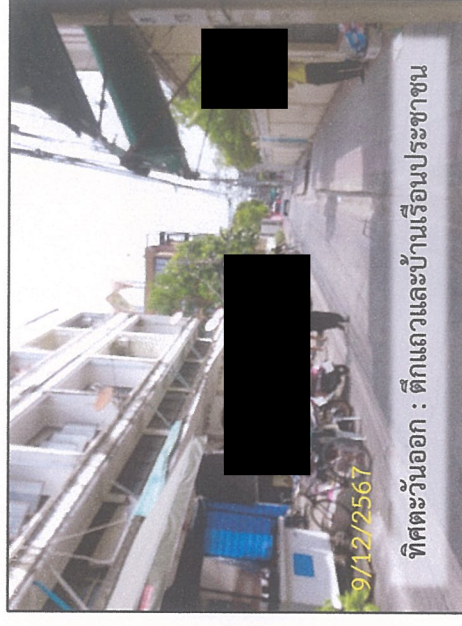
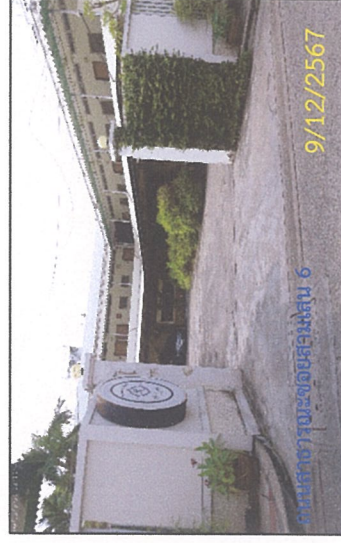
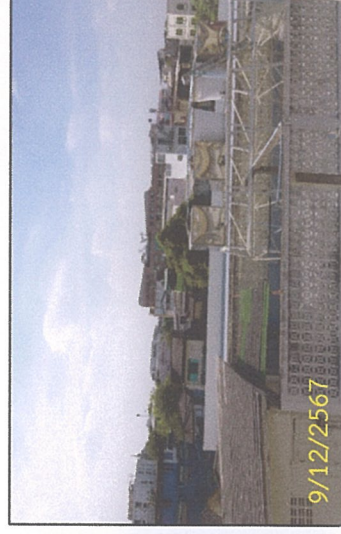
## รูปที่ 1-4 สภาพโดยรอบโครงการ

ทิศเหนือ	ติดกับ	บ้านเรือนประชาชน
ทิศใต้	ติดกับ	ถนนสาธารณะซอยสามเสน ถัดไปเป็นโรงแรมและตึกแถว
ทิศตะวันออก	ติดกับ	ตึกแถวและบ้านเรือนประชาชน
ทิศตะวันตก	ติดกับ	บ้านเรือนประชาชน

ทิศเหนือ : บ้านเรือนประชาชน

ทิศตะวันตก : บ้านเรือนประชาชน

ทิศตะวันออก : ดิ็กแถวและบ้านเรือนประชาชน

ทิศใต้ : ถนนสาธารณะของสถาน 6 ถัดไปโรงแรมและดิ็กแถว
