เรื่อง รายงานการวิเคราะห์ผลกระทบสิ่งแวดล้อมโครงการโรงแรมเครฟิงค์

การวิเคราะห์สิ่งแวดล้อมโรงแรมนครพิงค์ กรุงเทพมหานคร

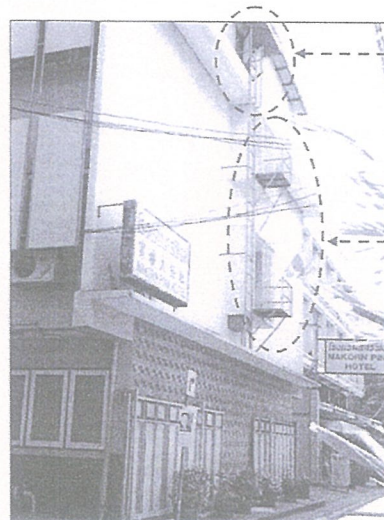
ไม่มีขานพิกัดไฟ บริเวณชั้น 4 ให้
เพิ่มเติม ติดตั้งชั้น 2 และ 3

ชั้น 2 และ 3 มีขานพิกัด
ไฟ ซึ่งจะปลอดภัย

ภาพที่ 14 เพิ่มขานพิกัดไฟบริเวณชั้น 4 ปีกขวา

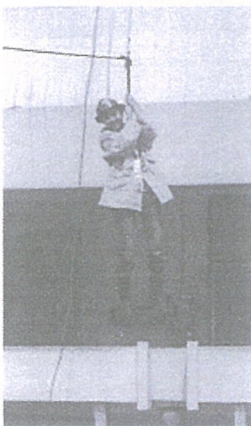
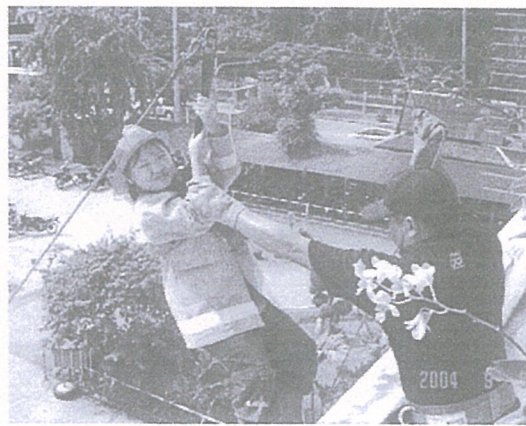
ก. ตัวอย่างอุปกรณ์ของรอกหนีไฟ

ข. ตัวอย่างการซ้อมใช้รอกหนีไฟ

ภาพที่ 16 ตัวอย่างอุปกรณ์และการใช้รอกหนีไฟ
