5. ผลการดำเนินการตามมาตรการป้องกันและแก้ไขผลกระทบสิ่งแวดล้อม

โครงการ จี เฮาส์ คอนโดมิเนียม สันติคาม 6 ตั้งอยู่ที่ 585 ม.7 ซอยสันติคาม 6 ต.สำโรงเหนือ อ.เมือง จ.สมุทรปราการ ระยะเปิดดำเนินการ

รายงานผลการปฏิบัติตามมาตรการป้องกันแก้ไขผลกระทบสิ่งแวดล้อม และมาตรการติดตามตรวจสอบคุณภาพสิ่งแวดล้อม

โครงการ จี เฮาส์ คอนโดมิเนียม สันติคาม 6 ตั้งอยู่ที่ 585 หมู่ 7 ถ.สุขุมวิท 109 ซอยสันติคาม 6 ตำบลลำโรงเหนือ อำเภอเมือง สมุทรปราการ

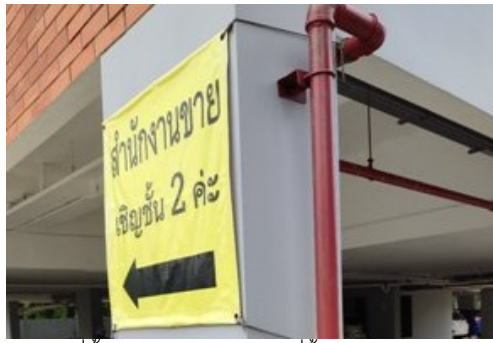
ภาพที่ 10-1 ป้ายบอกที่ตั้งของสำนักงานขายอยู่ที่ชั้น 2 (สำนักงานนิติบุคคลอาคารชุด)

2. ให้ติดป้าย “สำนักงานนิติบุคคลอาคารชุด “ ที่ด้านหน้าสำนักงานและด้านหน้าโครงการอย่างชัดเจน เพื่อให้ผู้เข้ามาติดต่อหรือเข้าร้องเรียน และทราบที่ตั้งของสำนักงาน พร้อมเบอร์ที่สามารถติดต่อได้	มีป้ายด้านหน้าโครงการ แจ้งให้ทราบว่าสำนักงานขาย อยู่ชั้นที่ 2 ซึ่งเป็นสำนักงานนิติบุคคลอาคารชุดในช่วงนี้	-	ภาพที่ 10-1

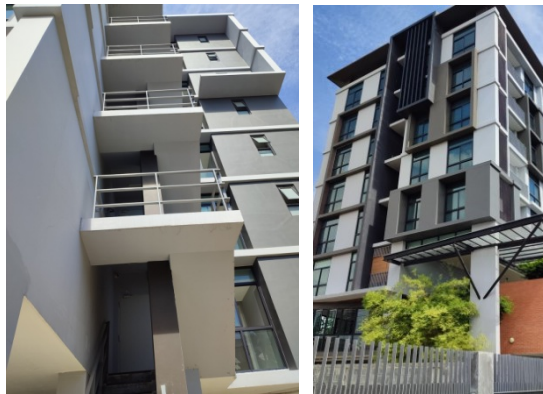
ภาพที่ 10-2 ความสูงของอาคารเป็นไปตามแบบสถาปัตยกรรมของโครงการ

2. ทรัพยากรสิ่งแวดล้อมทางกายภาพ 2.1 สภาพภูมิประเทศ 1. ควบคุมความสูงของอาคารจากพื้นดินที่ก่อสร้างถึงพื้นหลังคา ไม่ถึง 23 เมตร มีพื้นที่ว่างโดยรอบอาคารประมาณ 1,174.25 ตารางเมตร	ควบคุมการก่อสร้างโครงการให้มีความสูงตามแบบที่กำหนดไม่ถึง 23 เมตร และมีพื้นที่ว่าง 1,174.25 ตารางเมตร	-	ภาพที่ 10-2

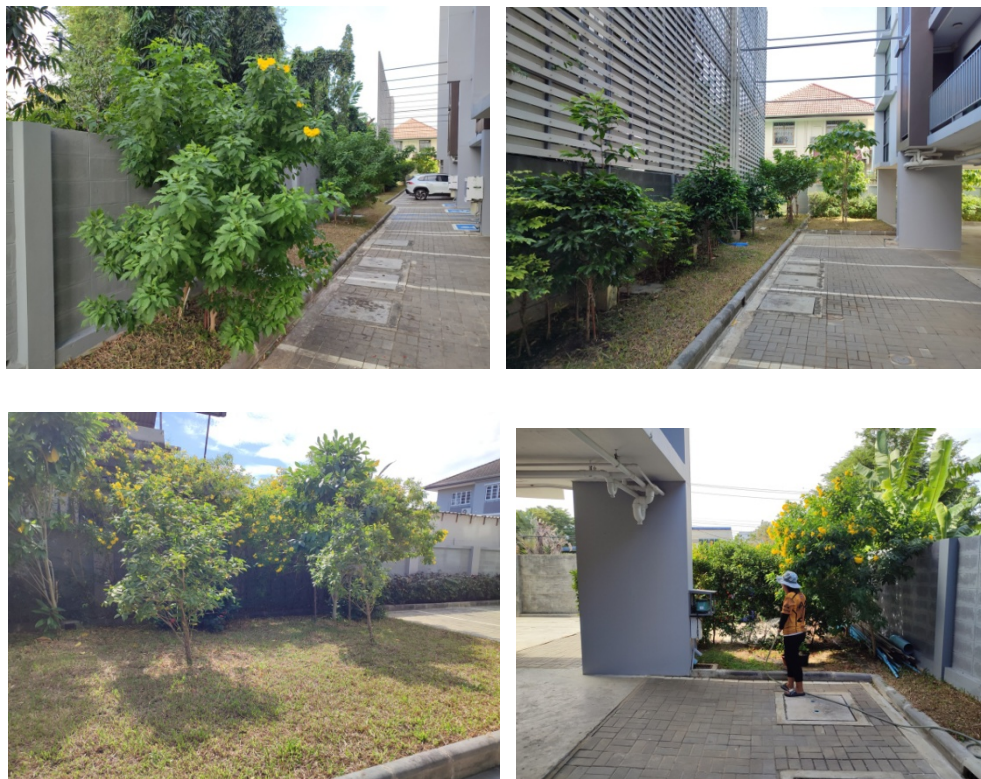
ภาพที่ 10-3 พื้นที่สีเขียวชั้นล่างและการดูแลต้นไม้พื้นที่สีเขียว

2. จัดทำเป็นพื้นที่สีเขียวทั้งหมด 420.80 ตารางเมตรและจัดเป็นพื้นที่สีเขียวระดับพื้นดิน 320 ตารางเมตร	มีพื้นที่สีเขียวไว้แล้วจำนวน 420.80 ตารางเมตร	-	ภาพที่ 10-3

3. จัดให้มีการดูแลรักษาพื้นที่ จัดภูมิทัศน์ภายในโครงการให้มีความสวยงามและเป็นระเบียบ	ดูแลรักษาพื้นที่สีเขียวไว้เป็นอย่างดี	-	ภาพที่ 10-3
มาตรการติดตามตรวจสอบผลกระทบสิ่งแวดล้อม ดัชนีติดตามตรวจสอบ - ตรวจสอบขนาดพื้นที่สีเขียวและพื้นที่ปลูกไม้ยืนต้น - ความสมบูรณ์ของต้นไม้การดูแลรักษา ความถี่ของการตรวจสอบ - ทุก 6 เดือน ผู้รับผิดชอบ - นิติบุคคลอาคารชุด หรือบริษัท สุภสิน พรอพเพอร์ตี้ จำกัด ในระหว่างที่ยังได้จัดตั้งนิติบุคคลอาคารชุด	ขนาดและพื้นที่ปลูกพื้นที่สีเขียวเป็นไปตามที่กำหนดไว้ ต้นไม้มีการดูแลรักษาสมบูรณ์ดี	-	-

5. กำหนดให้โครงการดูแลรักษาด้านไม้ที่ปลูกในพื้นที่สีเขียวให้อยู่ในสภาพที่ดีตลอดระยะดำเนินการโครงการ หากมีต้นไม้ตายด้วยเหตุใด ๆ ให้ปลูกเสริมทดแทนต้นที่ตายโดยเร็ว	ดูแลรักษาด้านไม้ไว้อย่างดี	-	ภาพที่ 10-3

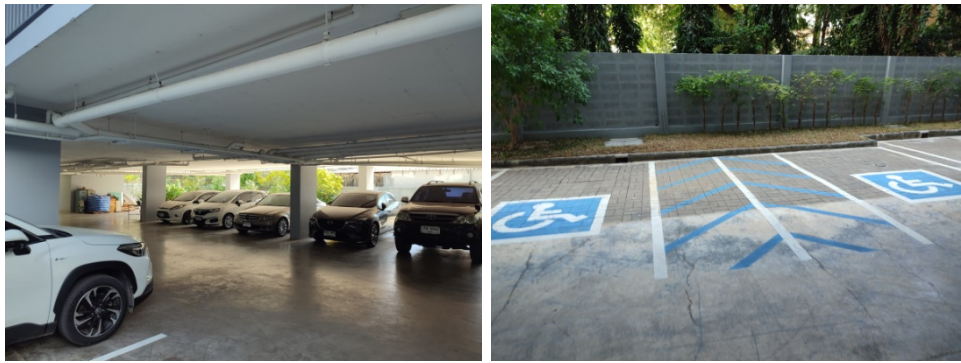
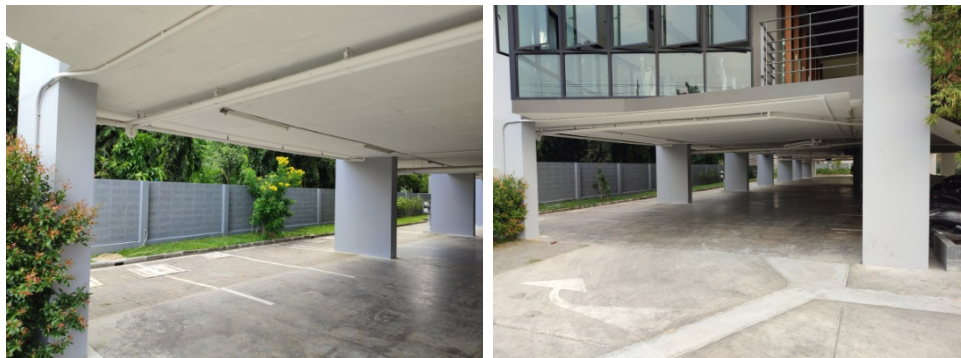
ภาพที่ 10-4 ที่จอดรถและการระบายอากาศชั้นล่างของโครงการ

เงื่อนไขตามมาตรการป้องกันและแก้ไขผลกระทบสิ่งแวดล้อม	ผลการปฏิบัติตามมาตรการ	ปัญหา อุปสรรค และข้อเสนอแนะ	เอกสารอ้างอิง
2.2 สภาพภูมิอากาศและคุณภาพอากาศ 1. จัดให้มีระบบระบายอากาศในบริเวณพื้นที่จอดรถให้มีอัตราการระบายอากาศไม่น้อยกว่า 4 เท่าของปริมาตรห้องใน 1 ชั่วโมง ตามที่กำหนดกฎกระทรวงฉบับที่ 50 (พ.ศ.2540) ออกตามความในพระราชบัญญัติควบคุมอาคาร (พ.ศ.2522)	มีระบบระบายอากาศในพื้นที่จอดรถได้ดี ลมพัดตลอดเวลา	-	ภาพที่ 10-4

3. จัดทำเป็นพื้นที่สีเขียวทั้งหมด 420.80 ตารางเมตร โดยต้องจัดเป็นพื้นที่สีเขียวระดับพื้นดิน 320 ตารางเมตร ตามที่เสนอไว้ในผังบริเวณแสดงพื้นที่สีเขียวของโครงการ ตลอดระยะเวลาดำเนินโครงการ	มีพื้นที่สีเขียวทั้งหมดตามที่เสนอไว้แล้ว	-	ภาพที่ 10-4

4. ทำความสะอาดลานจอดรถอย่างสม่ำเสมอ เพื่อป้องกันฝุ่นละอองสะสม ซึ่งอาจส่งผลกระทบต่อคุณภาพอากาศ	ทางรถวิ่งและที่จอดรถ ไม่พบว่ามีฝุ่นละอองฟุ้งกระจาย	-	ภาพที่ 10-4
มาตรการติดตามตรวจสอบผลกระทบสิ่งแวดล้อม ดัชนีติดตามตรวจสอบ - ตรวจสอบขนาดพื้นที่สีเขียวและพื้นที่ปลูกไม้ยืนต้น - ความสมบูรณ์ของต้นไม้การดูแลรักษา จุดเก็บตัวอย่าง/จุดตรวจวัด - พื้นที่สีเขียวโครงการ ความถี่ของการตรวจสอบ - ทุก 6 เดือน ผู้รับผิดชอบ - นิติบุคคลอาคารชุด หรือบริษัท ศุภสิน พรอพเพอร์ตี้ จำกัด ในระหว่างที่ยังได้จัดตั้งนิติบุคคลอาคารชุด	พื้นที่สีเขียวและไม้ยืนต้นอยู่ในสภาพสมบูรณ์	-	ภาพที่ 10-3

3. ติดตั้งป้ายเตือน “งดใช้เสียงแตร” ทั้งภาษาไทยและภาษาอังกฤษ พร้อมรูปสัญลักษณ์ที่มองเห็นได้อย่างชัดเจน ในบริเวณถนนและพื้นที่จอดรถภายในโครงการ	ติดป้ายงดใช้เสียงแตรไว้แล้วอย่างชัดเจนบริเวณที่จอดรถ	-	ภาพที่ 10-4

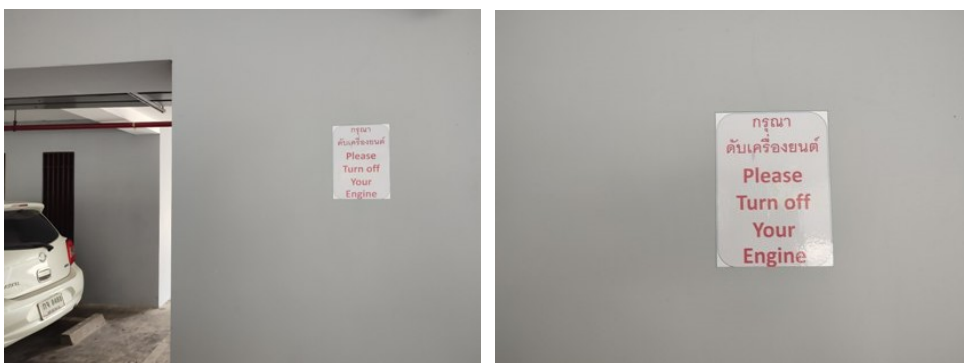
ภาพที่ 10-5 ติดป้ายเตือนให้ดับเครื่องยนต์บริเวณที่จอดรถ

2. ติดตั้งป้ายเตือน "ห้ามติดเครื่องยนต์ขณะจอดรถ" พร้อมรูปสัญลักษณ์ ที่มองเห็นได้อย่างชัดเจน ในบริเวณพื้นที่จอดรถของโครงการ	ติดป้าย "ดับเครื่องยนต์" ไว้แล้วและมองเห็นได้ชัดเจน	-	ภาพที่ 10-5

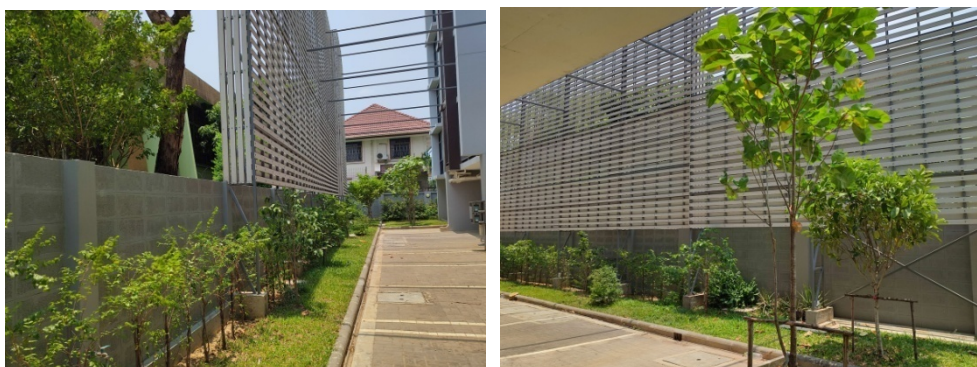
ภาพที่ 10-6 ติดตั้งระแนงเพื่อป้องกันความเป็นส่วนตัวของบ้านเลขที่ 940 และป้องกันลมร้อนจากเครื่องปรับอากาศ

6. โครงการกำหนดให้ติดตั้งกิลวแอร์เพื่อบังคับทิศทางลมของห้องพักด้านทิศเหนือที่อยู่ในแนวเดียวกับบ้านพักอาศัยเลขที่ 940 ช่วยให้อากาศถ่ายเทไปด้านหลังของอาคาร เพื่อลดผลกระทบเรื่องลมร้อนที่ออกมาจากคอมเพรสเซอร์ไปยังตัวบ้านพักเลขที่ 940	โครงการติดตั้งกิลวแอร์บังคับทิศทางลมของคอมเพรสเซอร์แอร์ไว้แล้ว และติดตั้งระแนงอีกชั้นหนึ่งเพื่อป้องกันลมร้อนที่จะไปยังบ้านพักเลขที่ 940	-	ภาพที่ 10-6

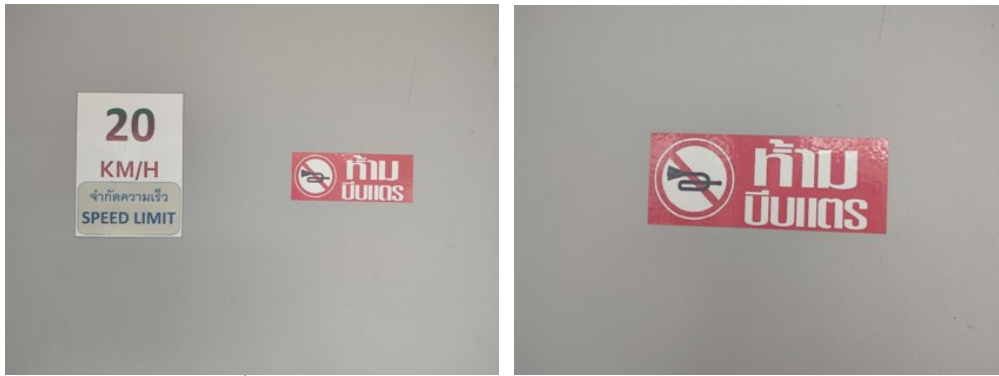
ภาพที่ 10-7 ติดป้าย ใช้ความเร็วไม่เกิน 20 กม./ชม.และป้ายห้ากีดแตรรถ

2. ควบคุมความเร็วรถยนต์ในโครงการและจัดให้มีเจ้าหน้าที่อำนวยความสะดวกจราจรบริเวณทางเข้า-ออกไม่ให้เกิดการจราจรติดขัดทางเข้า-ออกไม่ให้เกิดการจราจรติดขัดทางเข้า-ออกและเพื่อลดการใช้แตรรถยนต์ที่ทางเข้า-ออก	ควบคุมความเร็วของรถไว้แล้วไม่เกิน 20 กม./ชม.	-	ภาพที่ 10-7

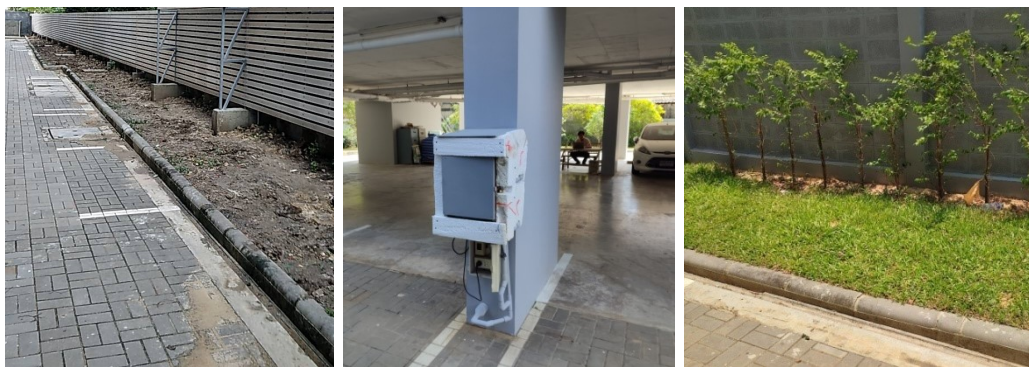
ภาพที่ 10-8 บริเวณบ่อบำบัดน้ำเสีย บั้มเติมอากาศปิดด้วยโฟมกันเสียงดังรบกวนและบ่อดินกำจัดละอองลอยน้ำเสียและก๊าซมีเทน

2.4 คุณภาพน้ำผิวดิน/การบำบัดน้ำเสียและสิ่งปฏิกูล 1.ผลกระทบต่อคุณภาพน้ำ 1. จัดให้มีระบบบำบัดน้ำเสียจำนวน 4 ชุด แบ่งเป็นชนิดกรองไร้อากาศ-เติมอากาศชนิดมีตัวกลางยัดเกาะ จำนวน 3 ชุด โดยบำบัดน้ำเสียชุดที่ 1 และชุดที่ 2 มีขนาด 25 ลบ.ม.และบำบัดน้ำเสียชุดที่ 3 มีขนาด 20 ลบ.ม. สำหรับระบบบำบัดน้ำเสียชุดที่ 4 เป็นชนิดเติมอากาศชนิดมีตัวกลางยัดเกาะที่มีความยืดหยุ่นในการรับน้ำเสียมีขนาด 10 ลบ.ม.โดยน้ำเสียที่ผ่านการบำบัด จะมีความเข้มข้น บีโอดี ไม่เกิน 20 มก./ลิตรและสารแขวนลอยไม่เกิน 30 มก./ลิตร	มีระบบบำบัดน้ำเสียไว้แล้วจำนวน 4 ชุด	-	ภาพที่ 10-8

3. ให้ติดตั้งมิเตอร์ไฟฟ้าสำหรับระบบบำบัดน้ำเสียเพื่อตรวจสอบปริมาณการใช้ไฟฟ้าในการเดินระบบ	ติดตั้งมิเตอร์ไฟฟ้าสำหรับการบำบัดน้ำเสียไว้แล้ว	-	-
4. จัดให้มีบ่อดินเพื่อการกำจัดละอองน้ำเสียและกำจัดก๊าซมีเทนในพื้นที่สีเขียวโครงการ	มีบ่อดินสำหรับการกำจัดละอองลอยและก๊าซมีเทนไว้แล้ว	-	ภาพที่ 10-8

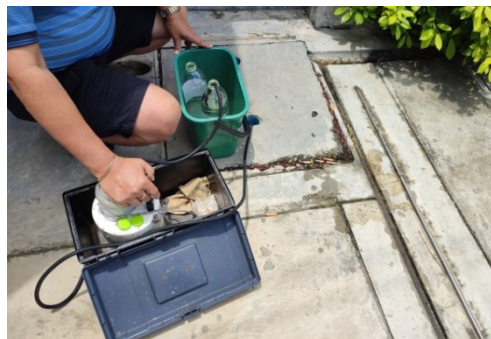
ภาพที่ 10-9 ฝाप่ตรวจสอบคุณภาพน้ำทิ้งเป็นฝาคอนกรีต และเก็บตัวอย่างตรวจสอบคุณภาพน้ำทิ้งด้วยวิธี Grab Sampling ทุกเดือน

7. จัดให้มีบ่อตรวจคุณภาพน้ำที่ติดตั้งฝาปิดแบบตะแกรงเหล็กปิ้งด้านหน้าโครงการ ที่เจ้าหน้าที่เข้าไปตรวจสอบคุณภาพน้ำได้อย่างสะดวกก่อนระบายออกสู่ท่อระบายน้ำสาธารณะ	มีบ่อตรวจคุณภาพน้ำทั้งไว้แล้ว เป็นฝาปิดคอนกรีต ไม่ได้เป็นตะแกรงเหล็ก แต่สามารถเก็บตัวอย่างน้ำได้แบบ Sampling Pump	-	ภาพที่ 10-9

9. กำหนดให้มีการตรวจสอบการทำงานของระบบบำบัดน้ำเสียและประสิทธิภาพการทำงานของระบบบำบัดน้ำเสียและตรวจวัดคุณภาพน้ำเดือนละ 1 ครั้ง ดังนี้ ตรวจสอบตามมาตรฐานควบคุมการระบายน้ำทิ้งจากอาคารประเภท ก. ซึ่งหากน้ำทิ้งที่ออกจากถังบำบัดชุดใดมีคุณภาพไม่ได้ตามเกณฑ์มาตรฐานน้ำทิ้งทางโครงการจะดำเนินการตรวจวัดคุณภาพน้ำทิ้งทุก 14 วัน และในช่วงเวลาดังกล่าวให้จัดหาผู้เชี่ยวชาญเข้ามาแก้ไข้ปัญหาที่เกิดขึ้นเพื่อให้ถังบำบัดน้ำเสียทั้ง 4 ชุด ให้สามารถกลับไปทำงานได้อย่างมีประสิทธิภาพ และเมื่อแก้ไข้แล้วทำการตรวจวิเคราะห์คุณภาพน้ำทิ้งซ้ำทุก 14 วันจนพบว่าคุณภาพน้ำทิ้งได้มาตรฐาน จึงตรวจวัดตามระยะเวลาปกติคือ เดือนละ 1 ครั้ง	ตรวจสอบและตรวจวัดคุณภาพน้ำทิ้งไว้ทุกเดือน (กรกฎาคม ถึง ธันวาคม 2567)	-	ภาพที่ 10-9

เงื่อนไขตามมาตรการป้องกันและแก้ไขผลกระทบสิ่งแวดล้อม	ผลการปฏิบัติตามมาตรการ	ปัญหา อุปสรรค และข้อเสนอแนะ	เอกสารอ้างอิง
<p>มาตรการติดตามตรวจสอบผลกระทบสิ่งแวดล้อม</p> <p>ดัชนีติดตามตรวจสอบ</p> <ul style="list-style-type: none"> - ความเป็นกรด-ด่าง (pH) , บีโอดี (BOD) , สารแขวนลอย (Suspended Solids) , ซัลไฟด์ (Sulfide) , สารที่ละลายได้ทั้งหมด (Total Dissolved Solids) , ตะกอนหนัก (Settleable Solids) , น้ำมันและไขมัน (Fat Oil&Grease) , และทีเคเอ็น (TKN) <p>จุดเก็บตัวอย่าง/จุดตรวจวัด</p> <ul style="list-style-type: none"> - น้ำเสียก่อนเข้าระบบบำบัดน้ำเสีย - น้ำที่ผ่านระบบบำบัดน้ำเสียแต่ละจุด จุดละ 1 ตัวอย่าง - น้ำจากบ่อกักน้ำสุดท้ายก่อนระบายออกสู่ท่อระบายน้ำสาธารณะ <p>ความถี่ของการตรวจสอบ</p> <ul style="list-style-type: none"> - เดือนละ 1 ครั้ง <p>การรายงานผล</p> <ul style="list-style-type: none"> - บันทึกการรายละเอียดการบำรุงรักษาระบบบำบัดน้ำเสีย - สำเนารายงานผลการตรวจสอบแนบในภาคผนวกรายงานการติดตามตรวจสอบ <p>ผลกระทบสิ่งแวดล้อมในรอบ 6 เดือน</p> <ul style="list-style-type: none"> - บันทึกรายละเอียดของสถิติและข้อมูลซึ่งแสดงผลการทำงานของระบบบำบัดน้ำเสียของโครงการตามแบบ ทส.1 เป็นประจำทุกวัน และสรุปผลตามแบบ ทส.2 ส่งต่อเทศบาลตำบลสำโรงเหนือเป็นประจำทุกเดือน (ภายในวันที่ 15 ของเดือนถัดไป) <p>ผู้รับผิดชอบ</p> <ul style="list-style-type: none"> - นิติบุคคลอาคารชุด หรือบริษัท ศุภสิน พรอพเพอร์ตี้ จำกัด ในระหว่างที่ยังได้จัดตั้งนิติบุคคลอาคารชุด 	<p>ตรวจสอบตามพารามิเตอร์ที่กำหนด เดือนมกราคม ถึง ธันวาคม 2567</p> <p>ที่บ่อกักน้ำสุดท้ายก่อนระบายสู่ท่อสาธารณะ</p> <p>บันทึกรายละเอียดการบำรุงรักษาระบบบำบัดน้ำเสียไว้แล้ว</p>	-	ภาพที่ 10-9

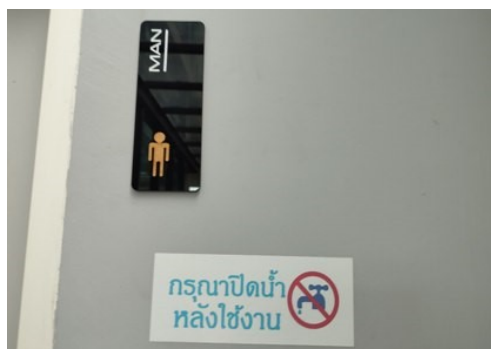
ภาพที่ 10-10 ประชาสัมพันธ์ให้ผู้พักอาศัยประหยัดน้ำ

3.คุณค่าการใช้ประโยชน์ของมนุษย์			
3.1 การใช้น้ำ			
น้ำใช้ของโครงการ			
1. ประชาสัมพันธ์ รับผิดชอบ ร่วมมือ ในการประหยัดน้ำ โดยจัดบอร์ดประชาสัมพันธ์ ติดป้ายคำขวัญในพื้นที่ ประกาศสาธารณะของโครงการ	ประชาสัมพันธ์ที่ห้องโถงชั้น 2 หน้าห้องน้ำ ให้ประหยัดน้ำ	-	ภาพที่ 10-10

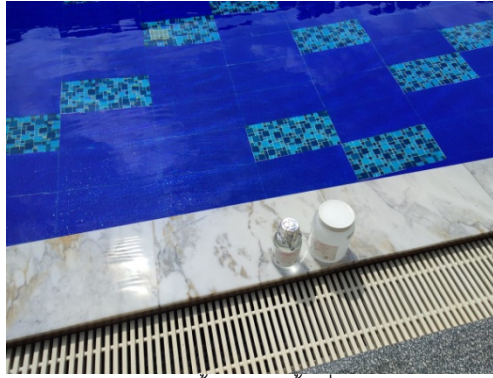
ภาพที่ 10-11 การเก็บตัวอย่างน้ำสระว่ายน้ำเพื่อนำไปวิเคราะห์คุณภาพน้ำ

เงื่อนไขตามมาตรการป้องกันและแก้ไขผลกระทบสิ่งแวดล้อม	ผลการปฏิบัติตามมาตรการ	ปัญหา อุปสรรค และข้อเสนอแนะ	เอกสารอ้างอิง
<ul style="list-style-type: none"> - ค่าความเป็นกรด-ด่าง (pH) 7.2-8.4 - คลอรีนอิสระ (Free Chlorine) 0.6-1.0 ppm - คลอรีนที่รวมกับสารอื่น (Combine Chlorine) 0.5-1.0 ppm - ค่าความเป็นด่าง (Alkalinity) 80-100 ppm - ความกระด้าง (Calcium Hardness) 250-600 ppm - กรดไซยานูริก (Cyanuric Acid) 30-60 ppm - คลอไรด์ (Chloride) ไม่เกิน 600 ppm - แอมโมเนีย (Ammonia) ไม่เกิน 20 ppm - ไนเตรท (Nitrate) 50 ppm - โคลิฟอร์มแบคทีเรียทั้งหมด (Total Coliform Bacteria) น้อยกว่า 10 MPN/100 ml. โดยวิธี MPN ในอัตราส่วน 100 มิลลิลิตร - ตรวจไม่พบฟีคัลโคลิฟอร์มแบคทีเรีย (Fecal Coliform Bacteria) - ตรวจไม่พบจุลินทรีย์หรือตัวบ่งชี้ จุลินทรีย์ที่ทำให้เกิดโรค ได้แก่ E.coli , Straphylococcus aureus , Pseudomonas aeruginasa 			
<p>3. จัดให้มีการเก็บตัวอย่างเพื่อการวิเคราะห์คุณภาพน้ำตามเกณฑ์มาตรฐานดังนี้</p> <ul style="list-style-type: none"> - การเก็บตัวอย่างน้ำ ทำอย่างน้อย 2 จุด โดยเก็บจากส่วนลึกและส่วนตื้น ขณะมีผู้ใช้งานสระว่ายน้ำมากที่สุด - ตรวจวิเคราะห์ปริมาณคลอรีนอิสระคงเหลือ และค่าความเป็นกรด-ด่าง อย่างน้อยวันละ 2 ครั้ง หากมีผู้ใช้บริการจำนวนมาก หรือเป็นวันที่มีแสงแดดจัด ควรตรวจสอบปริมาณคลอรีนและความเป็นกรดต่างในระหว่างวัน กรณีให้คลอรีนชนิดกรดไตรคลอโรไฮยานูริก ต้องตรวจหาค่ากรดไซยานูริกด้วย - ตรวจวิเคราะห์ปริมาณโคลิฟอร์มแบคทีเรียทั้งหมดและฟีคัลโคลิฟอร์มแบคทีเรียอย่างน้อยเดือนละ 1 ครั้ง 	เก็บตัวอย่างน้ำไว้แล้ว 1 จุดเนื่องจากความลึกน้ำ 1.2 เมตร และส่วนลึกและส่วนตื้นมีระยะไม่ต่างกันมาก วิเคราะห์ไว้แล้วในเดือนพฤศจิกายน 2567	-	ภาพที่ 10-11

เงื่อนไขตามมาตรการป้องกันและแก้ไขผลกระทบสิ่งแวดล้อม	ผลการปฏิบัติตามมาตรการ	ปัญหา อุปสรรค และข้อเสนอแนะ	เอกสารอ้างอิง
<ul style="list-style-type: none"> - การดูแลสุขภาพและความปลอดภัย 1.ต้องกำหนดให้ผู้ดูแลด้วย กรณีนำเด็กอายุต่ำกว่า 10 ปี ที่ยังว่ายน้ำไม่เป็น และผู้สูงอายุที่ไม่สามารถดูแลตัวเองได้มาใช้บริการสระว่ายน้ำ 2.มีอุปกรณ์สื่อสารที่สามารถติดต่อบุคคลหรือสถานที่สำคัญต่าง ๆ เช่น โรงพยาบาล และสถานีตำรวจ เพื่อขอความช่วยเหลือ เมื่อเกิดเหตุฉุกเฉินต่าง ๆ และต้องปิดป้ายประกาศหมายเลขโทรศัพท์ของสถานที่ดังกล่าวไว้ในที่เห็นได้ชัดเจนและเป็นข้อมูลปัจจุบันอยู่เสมอ - เหตุรำคาญ ต้องควบคุมมิให้เกิดเหตุรำคาญ ซึ่งมาจากกิจกรรมการดำเนินการต่าง ๆ 	<p>ยังไม่มีเด็กอายุต่ำกว่า 10 ปีมาใช้สระว่ายน้ำ</p> <p>มีโทรศัพท์เคลื่อนที่สามารถติดต่อกับสถานที่สำคัญได้อย่างทันท่วงที</p> <p>ไม่มีเหตุรำคาญ</p>	-	-
<p>มาตรการติดตามตรวจสอบผลกระทบสิ่งแวดล้อม</p> <p>ดัชนีติดตามตรวจสอบ</p> <ul style="list-style-type: none"> - ค่าความเป็นกรด-ด่าง (pH) - คลอรีนอิสระ (Free Chlorine) - คลอรีนที่รวมกับสารอื่น (Combine Chlorine) - ค่าความเป็นด่าง (Alkalinity) - ความกระด้าง (Calcium Hardness) - กรดไซยานูริก (Cyanuric Acid) - คลอไรด์ (Chloride) - แอมโมเนีย (Ammonia) - ไนเตรท (Nitrate) - ตรวจไม่พบจุลินทรีย์หรือตัวบ่งชี้ จุลินทรีย์ที่ทำให้เกิดโรค ได้แก่ E.coli , Straphylococcus aureus , Pseudomonas aeruginasa - โคลิฟอร์มแบคทีเรียทั้งหมด (Total Coliform) - ฟีคัลโคลิฟอร์มแบคทีเรีย (Fecal Coliform Bacteria) 	<p>ตรวจสอบไว้แล้วในเดือน พฤศจิกายน 2567</p>	-	ภาพที่ 10-11

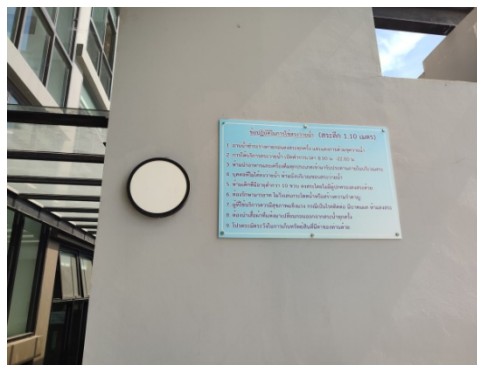
ภาพที่ 10-12 ป้ายกฎระเบียบในการใช้สระว่ายน้ำและบอกความลึกน้ำ 1.20 เมตร

เงื่อนไขตามมาตรการป้องกันและแก้ไขผลกระทบสิ่งแวดล้อม	ผลการปฏิบัติตามมาตรการ	ปัญหา อุปสรรค และข้อเสนอแนะ	เอกสารอ้างอิง
<ul style="list-style-type: none"> - ตรวจวิเคราะห์คุณภาพน้ำทางเคมีและชีวภาพตามเกณฑ์ มาตรฐานตามที่กำหนดในข้อ 3 ครบทุกข้อมูลอย่างน้อยปีละ 1 ครั้ง ประกอบการพิจารณาขอหรือต่อใบอนุญาต - จัดหาเครื่องมือสำหรับตรวจวิเคราะห์คุณภาพน้ำไว้ประจำ รวมทั้งบันทึกผลการตรวจวิเคราะห์ และข้อมูลอื่น ๆ ที่จำเป็น <ol style="list-style-type: none"> 1.เครื่องมือที่ใช้ในการตรวจวิเคราะห์ประมาณคลอรีน 2.เครื่องมือที่ใช้ในการวิเคราะห์ค่าความเป็นกรด-ด่าง 3.มีการบันทึกข้อมูลจำนวนผู้ใช้บริการสระว่ายน้ำในแต่ละวัน แยกเพศ อายุ ระยะเวลาที่ใช้สระว่ายน้ำ - ต้องจัดให้ป้ายแสดงข้อปฏิบัติสำหรับผู้ที่มาใช้บริการติดไว้ที่บริเวณสระว่ายน้ำให้มองเห็นชัดเจน อาทิ <ol style="list-style-type: none"> 1.สวมชุดว่ายน้ำที่สะอาด 2.ต้องชำระร่างกายก่อนลงสระทุกครั้ง 3.ผู้ที่ป่วยโรคตาแดง โรคผิวหนัง เป็นหวัด ให้นำหนวก หรือโรคติดต่ออื่นๆ ห้ามลงเล่นน้ำในสระว่ายน้ำ 4.ห้ามนำสัตว์เลี้ยงเข้ามาในบริเวณสระว่ายน้ำ 5.ห้ามนำอาหาร และเครื่องดื่ม หรือขวดแก้ว เข้ามาภายในพื้นที่สระว่ายน้ำ 6.เด็กอายุต่ำกว่า 10 ปีต้องมีผู้ปกครองหรือผู้ฝึกสอนคอยดูแล 7.วิธีการปฐมพยาบาลช่วยคนจมน้ำ - ต้องดูแลรักษาเครื่องกรองน้ำตามระยะเวลาที่กำหนดที่เหมาะสมเพื่อให้การทำงานได้เต็มประสิทธิภาพ - การจัดการเกี่ยวกับสารเคมี <ol style="list-style-type: none"> 1.สถานที่เก็บสารเคมี ต้องมีป้ายระบุว่า “สถานที่เก็บสารเคมีอันตรายและห้ามเข้า” มีการระบายน้ำเสีย และมีการป้องกันน้ำซึมเข้าภาชนะบรรจุสารเคมีและมีการจัดเก็บสารเคมีเป็นไปตามกฎหมายที่เกี่ยวข้อง 	<p>มีเครื่องมือสำหรับวิเคราะห์น้ำไว้ประจำแล้ว</p> <p>จำนวนผู้ใช้สระว่ายน้ำในช่วงนี้ยังน้อยไม่ถึง 10 คน</p> <p>มีป้ายข้อปฏิบัติสำหรับผู้มาใช้สระว่ายน้ำไว้แล้ว</p> <p>ดูแลสระว่ายน้ำและเครื่องกรองน้ำในสระไว้แล้ว อยู่ในสภาพดีกรองได้สะอาดไม่มีตะกอนในสระว่ายน้ำ</p> <p>เก็บสารเคมีไว้ในห้องซึ่งมีสภาพแห้งระบายน้ำอากาศดี</p>	-	<p>ภาพที่ 10-12</p> <p>ภาพที่ 10-13</p>

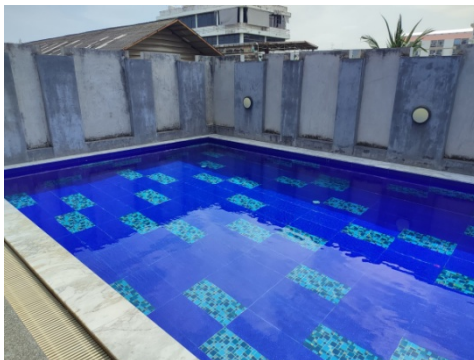
ภาพที่ 10-13 สระว่ายน้ำ ทางเดินไม่มีน้ำขังและสะอาด มีกำแพงกันระเบียงอาคารและดวงโคมริมสระน้ำ

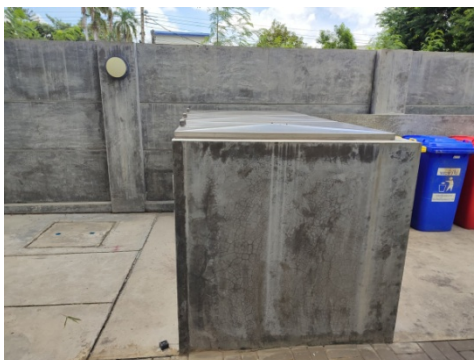
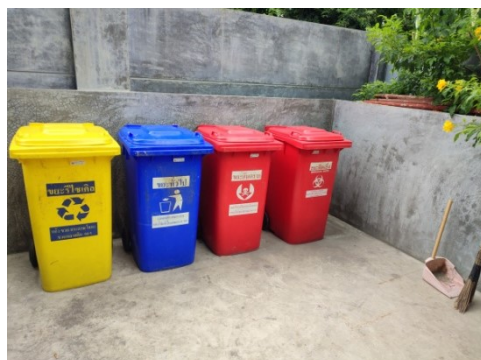
ภาพที่ 10-14 ที่พักมูลฝอยรวมและถังรองรับมูลฝอย

3.3 การจัดการมูลฝอย มาตรการทั่วไป 1. จัดให้มีห้องพักมูลฝอยรวมของโครงการ อยู่ี่ด้านหน้าโครงการ โดยแบ่งออกเป็น 5 ห้อง ประกอบด้วย ขยะอินทรีย์ ขยะรีไซเคิล ขยะอันตราย ขยะทั่วไป และขยะติดเชื้อ	มีห้องพักมูลฝอยรวมอยู่ด้านหน้าโครงการไว้แล้ว	-	ภาพที่ 10-14

4. กำหนดให้มีการคัดแยกมูลฝอยออกเป็น 5 ประเภท ประกอบด้วย ชยะอินทรีย์ ชยะรีไซเคิล ชยะทั่วไป ชยะอันตราย ชยะติดเชื้อ โดยแม่บ้านจะนำถุงขยะแต่ละประเภทจากห้องพักขยะมูลฝอยประจำชั้น โดยรัดปากถุงให้แน่น และมีเชือกสีตามขยะแต่ละประเภท โดยชยะอินทรีย์ใช้เชือกสีเขียว ชยะรีไซเคิล ใช้เชือกสีเหลือง ชยะทั่วไปใช้เชือกสีน้ำเงิน ชยะอันตรายใช้เชือกสีแดง และชยะติดเชื้อแปะไว้ที่ถุงใส่ขยะ	คัดแยกมูลฝอยไว้แล้วตามประเภทขยะและนำมาพักไว้ที่ห้องพักลมูลฝอยรวม	-	ภาพที่ 10-14

5. ให้ใช้กระเบื้องขัดมันสร้างพื้นห้องพักลมูลฝอยเต็มพื้นที่และที่ผนังห้องพักลมูลฝอย มีความสูงจากพื้นตามระยะผนังไม่น้อยกว่า 1.2 เมตร เพื่อป้องกันน้ำขยะมูลฝอยสะสมในเนื้อคอนกรีต	พื้นที่พักลมูลฝอยรวมเป็นพื้นคอนกรีตขัดเรียบเท่านั้น ถ้ามีน้ำขยะมูลฝอยสามารถล้างและลงสู่ระบบบำบัดน้ำเสียได้โดยง่าย ไม่สะสมในเนื้อคอนกรีต	-	ภาพที่ 10-14

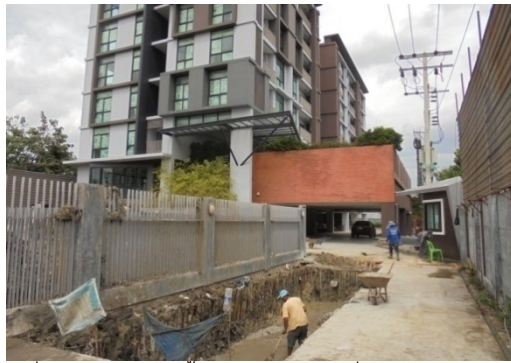
ภาพที่ 10-15 บ่อหน่วงน้ำอยู่บริเวณใต้ทางวิ่งรถเข้าออกโครงการ

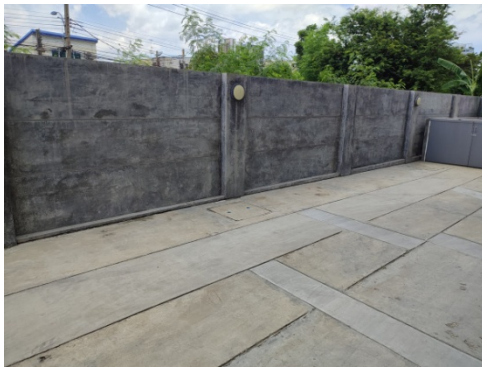
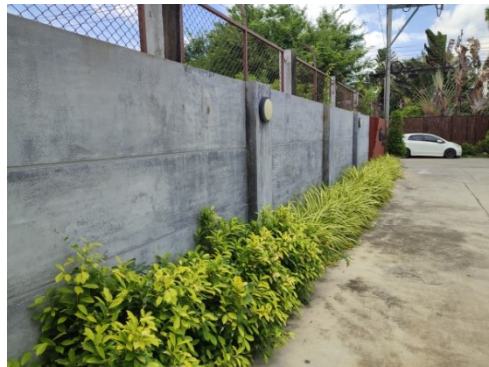
ภาพที่ 10-16 แนวรั้วโครงการ

6. โครงการออกแบบให้มีกำแพงกันดินและสามารถป้องกันน้ำฝนจากพื้นที่โครงการ ไหลลอดผ่านแนวรั้วของโครงการและรั้วของบ้านพักอาศัย 2 ชั้น เลขที่ 940 ซึ่ง โครงสร้างแนวกำแพงกันดิน จะอยู่ถัดจากแนวรั้วของโครงการเฉพาะบริเวณ ด้านหลังบ้านพักอาศัย 2 ชั้น เลขที่ 940 เท่านั้น โดยมีระยะความยาวกำแพง อาคารครอบคลุมลานคอนกรีตด้านหลังบ้านพักอาศัย 2 ชั้น เลขที่ 940 ซึ่งมีความ ยาวจากเขตที่ดินประมาณ 15 เมตร ทั้งนี้กำแพงกันดินที่สามารถป้องกันน้ำฝน จากพื้นที่โครงการ โครงการออกแบบเป็นคอนกรีตหนา 0.10 เมตร โดยใช้วิธีขุด ร่องดิน และเทคอนกรีตเสริมเหล็กหนา 0.10 เมตร ให้ปลายกำแพงอยู่ต่ำกว่า ระดับลานคอนกรีตของบ้านพักอาศัย 2 ชั้นเลขที่ 940 ประมาณ 0.50 เมตร เพื่อ ป้องกันไม่ให้น้ำฝนไหลซึมดินตลอดแนวรั้วของโครงการไปยังพื้นลานคอนกรีตของ พักอาศัยดังกล่าว	ก่อสร้างกำแพงกันดินบริเวณแนวรั้วโครงการตั้งแต่ช่วงก่อสร้าง	-	ภาพที่ 10-16

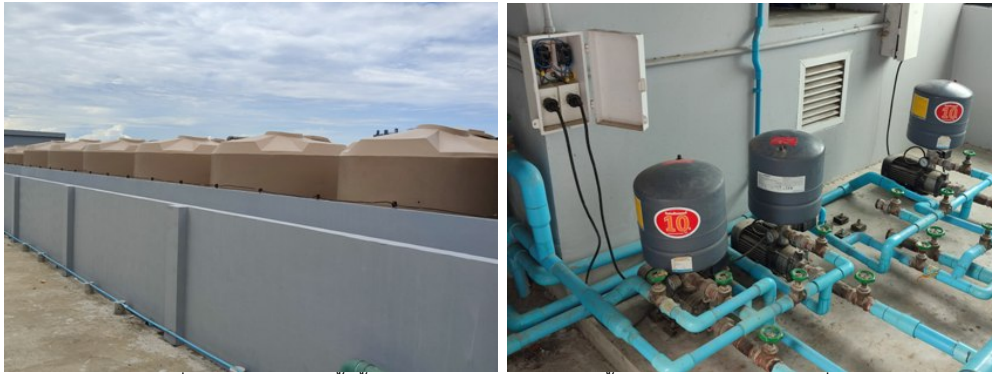
ภาพที่ 10-23 ถังสำรองน้ำชั้นดาดฟ้า และระบบท่อจ่ายน้ำประปาอยู่ในสภาพดีไม่รั่วซึม

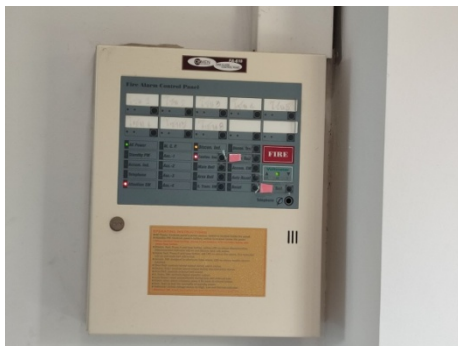
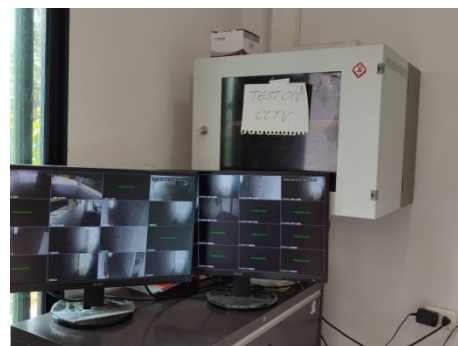
ภาพที่ 10-25 แผงควบคุมแจ้งเหตุเพลิงไหม้อัตโนมัติ ระบบโทรศัพท์วงจรปิด และกล้องวงจรปิด

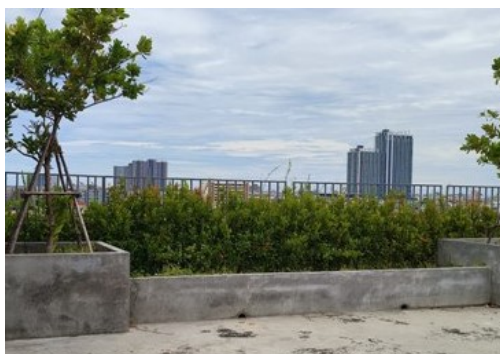
ภาพที่ 10-28 ตะแกรงครอบรูระบายน้ำป้องกันเศษใบไม้
