: รายงานการปฏิบัติตามมาตรการป้องกันและแก้ไขผลกระทบสิ่งแวดล้อม
และมาตรการติดตามตรวจสอบผลกระทบสิ่งแวดล้อม ระยะดำเนินการ
โครงการบ้านเอื้ออาทร จังหวัดนครราชสีมา (หัวทะเล 2)
: ถนนซอยลมเย็น ตำบลหนองบัวศาลา อำเภอเมือง
จังหวัดนครราชสีมา

ชื่อเจ้าของโครงการ : การเคหะแห่งชาติ

การนำเสนอรายงาน : ระหว่างเดือนกรกฎาคม-ธันวาคม พ.ศ. 2567

รายงาน
ผลการปฏิบัติตามมาตรการป้องกันและแก้ไขผลกระทบสิ่งแวดล้อม
และมาตรการติดตามตรวจสอบผลกระทบสิ่งแวดล้อม ระยะดำเนินการ
โครงการบ้านเอื้ออาทร จังหวัดนครราชสีมา (ห้วยทะเล 2)
ระหว่างเดือนกรกฎาคม-ธันวาคม พ.ศ. 2567

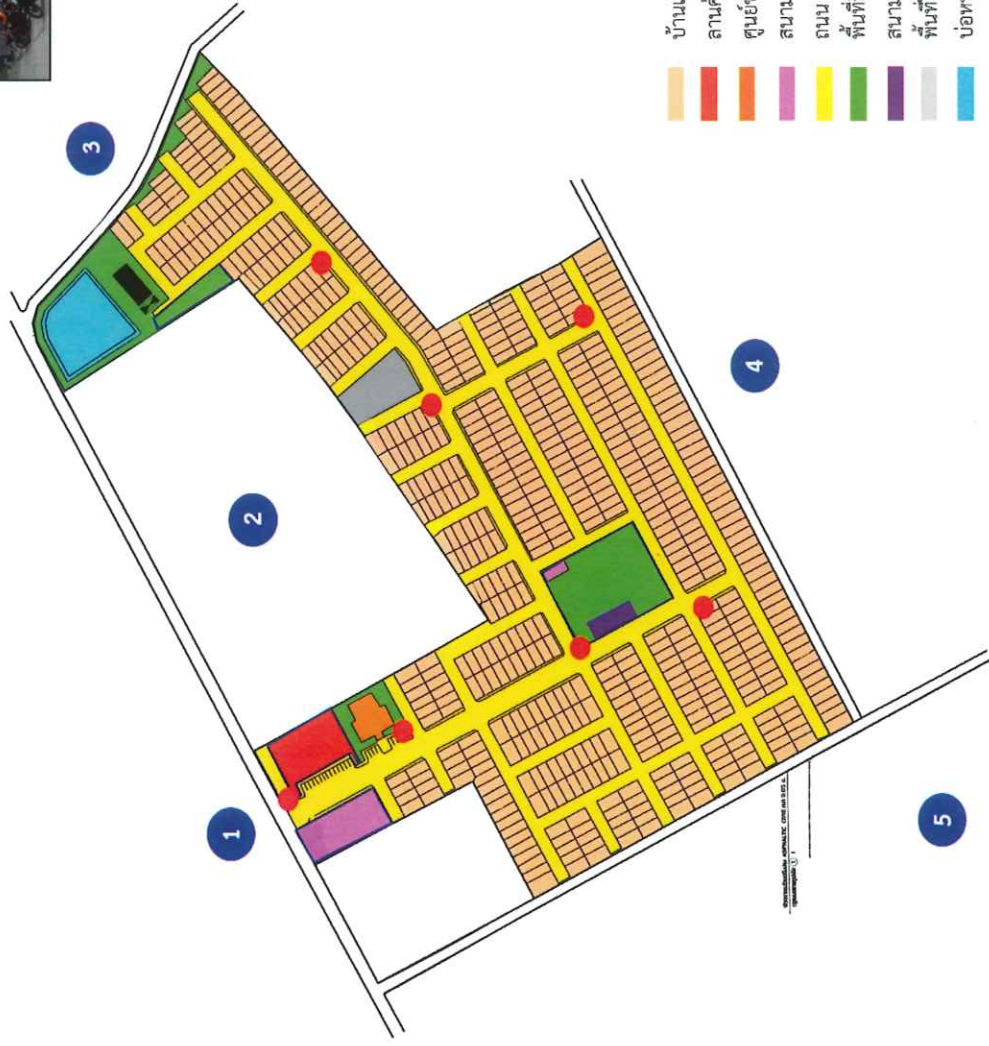
รูปที่ 2 ผังบริเวณโครงการ

- บ้านเดี่ยว 2 ชั้น
- ลานค้าชุมชน
- ศูนย์ชุมชน
- สนามกีฬา
- ถนน และทางเท้า
- พื้นที่สีเขียว และสวนสาธารณะ
- สนามเด็กเล่น และลานออกกำลังกาย
- พื้นที่ใช้ประโยชน์ในอนาคต
- บ่อน้ำ
- จุดรวมพล
- หัวจ่ายน้ำดับเพลิง

ปัจจุบันโครงการมีผู้เข้าพักอาศัยเต็มทุกหน่วยพักแล้ว (599 หน่วย) โดยมีคณะกรรมการบริหารชุมชนเป็นผู้บริหารดูแลโครงการ ภายใต้การควบคุมดูแลของการเคหะแห่งชาติ นอกจากนี้ มีการเปลี่ยนแปลงชื่อโครงการเป็นโครงการบ้านเอื้ออาทร จังหวัดนครราชสีมา (หนองบัวศาลา 2) ปัจจุบันยังไม่มีเปิดใช้งานอาคารศูนย์ชุมชน รวมทั้งยังไม่มีก่อสร้างโรงเรียนอนุบาลภายในโครงการ (รูปที่ 2)

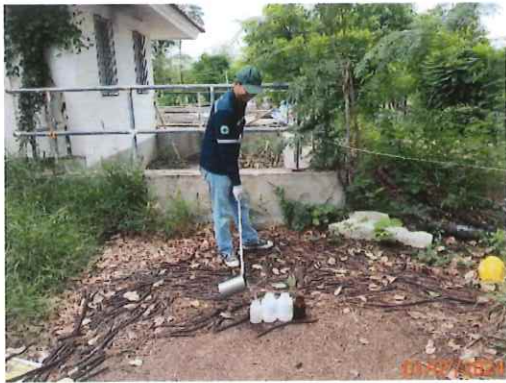
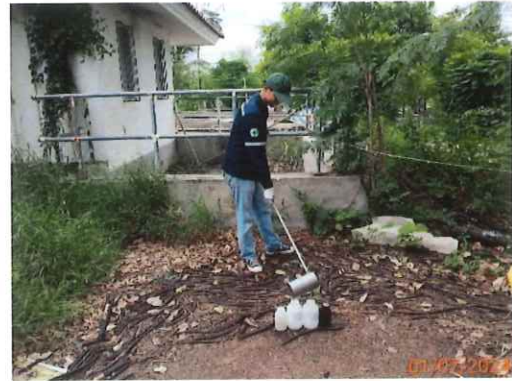
บ่อพักก่อนเข้าระบบบำบัดน้ำเสียส่วนกลาง

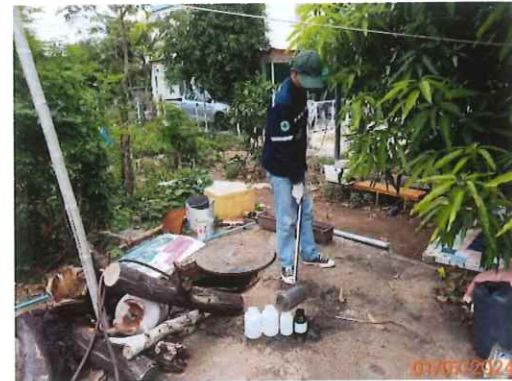
บ่อพักหลังผ่านระบบบำบัดน้ำเสียส่วนกลาง

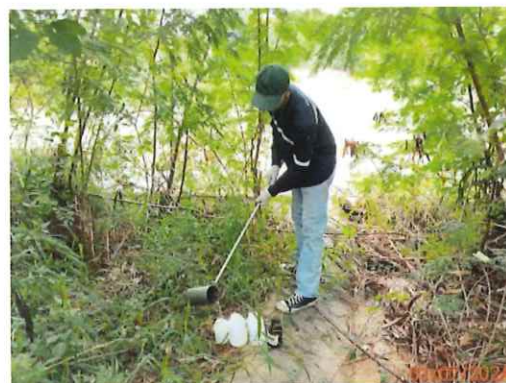
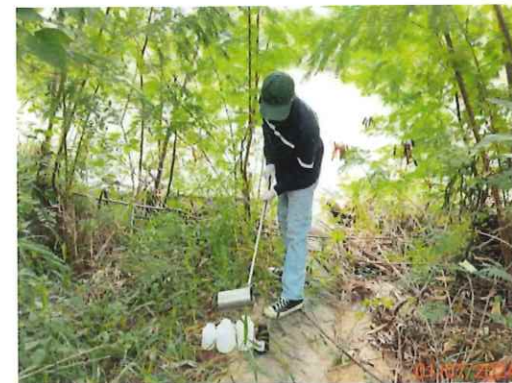
บ่อพักน้ำก่อนระบายออกสู่แหล่งน้ำสาธารณะ

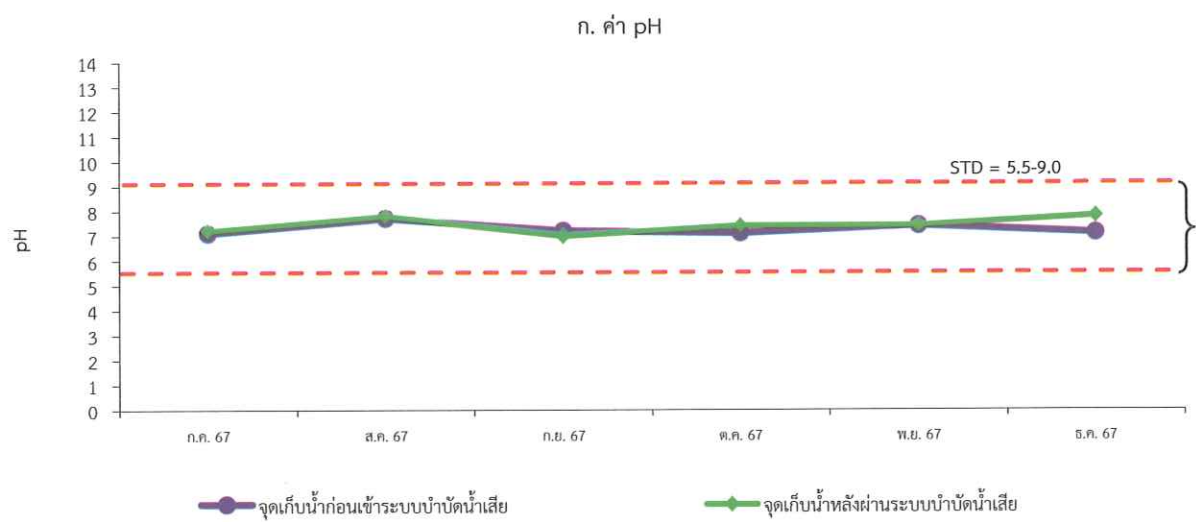
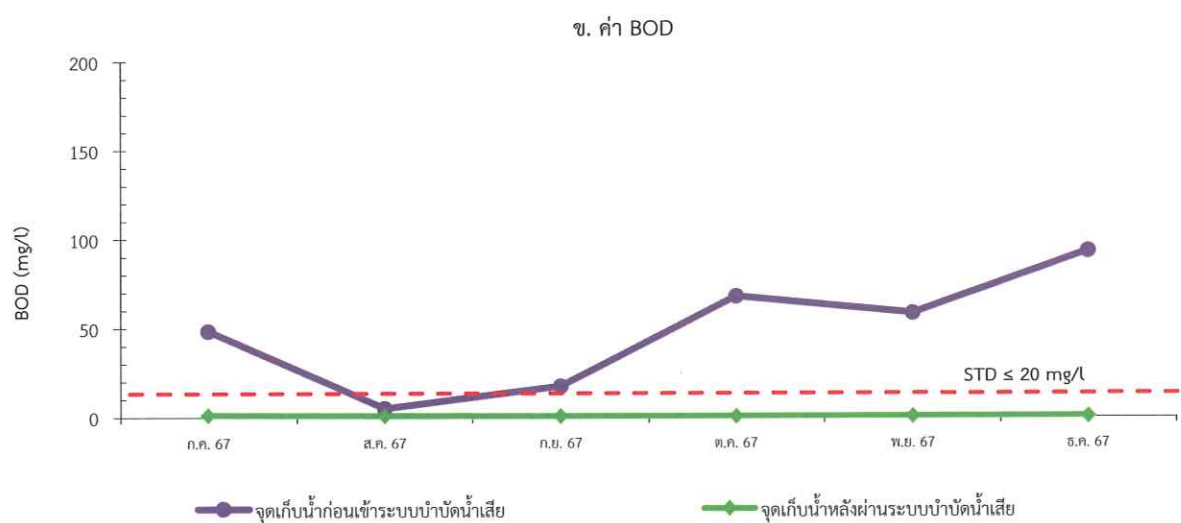
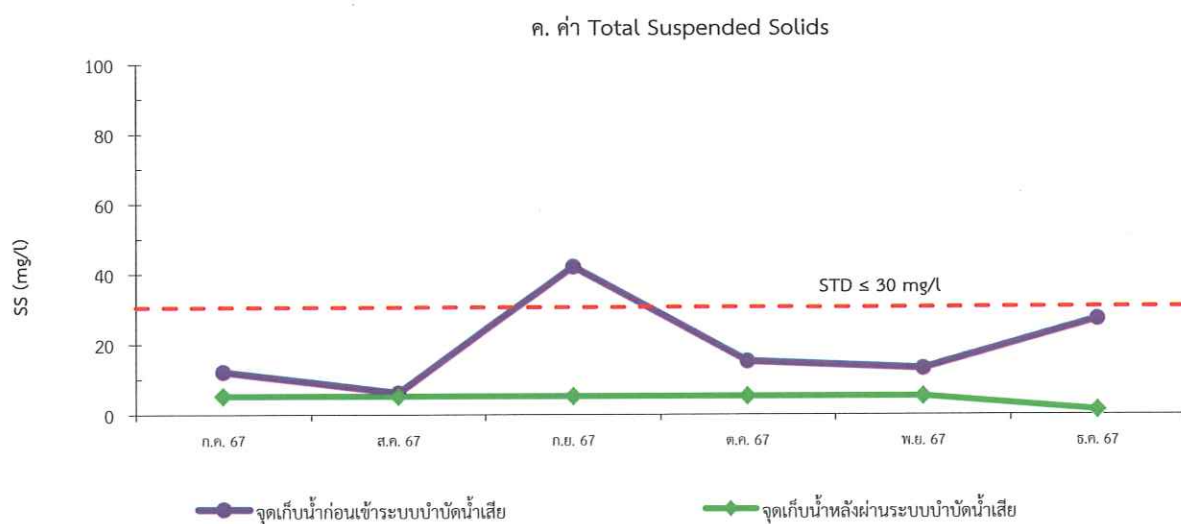
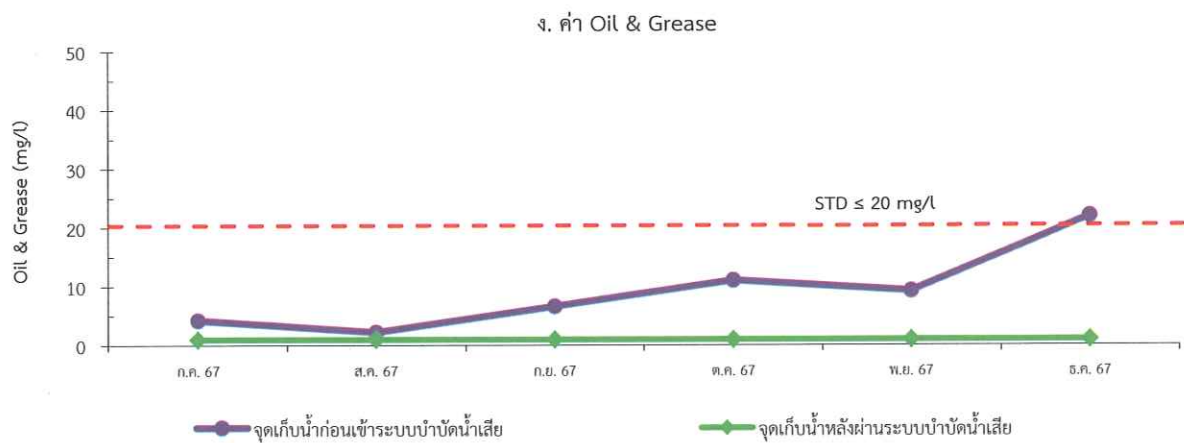
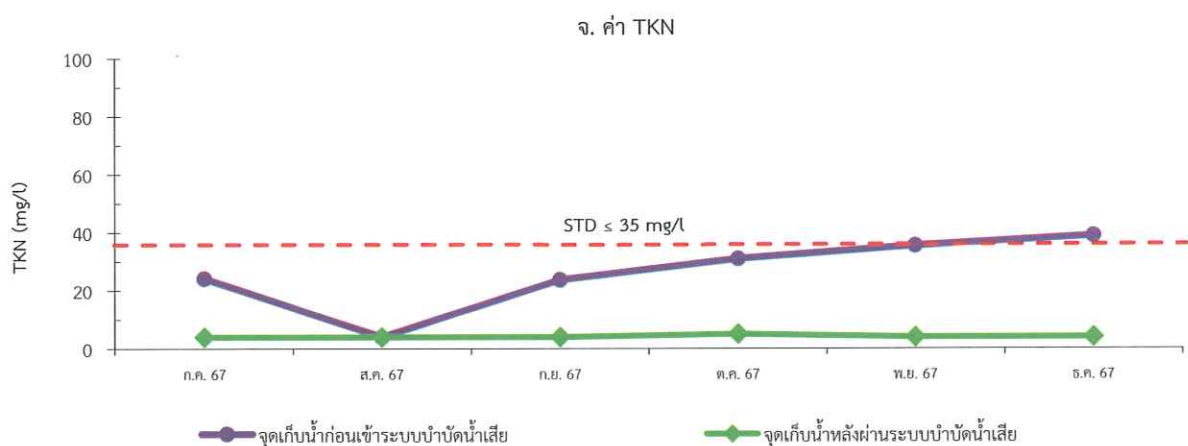
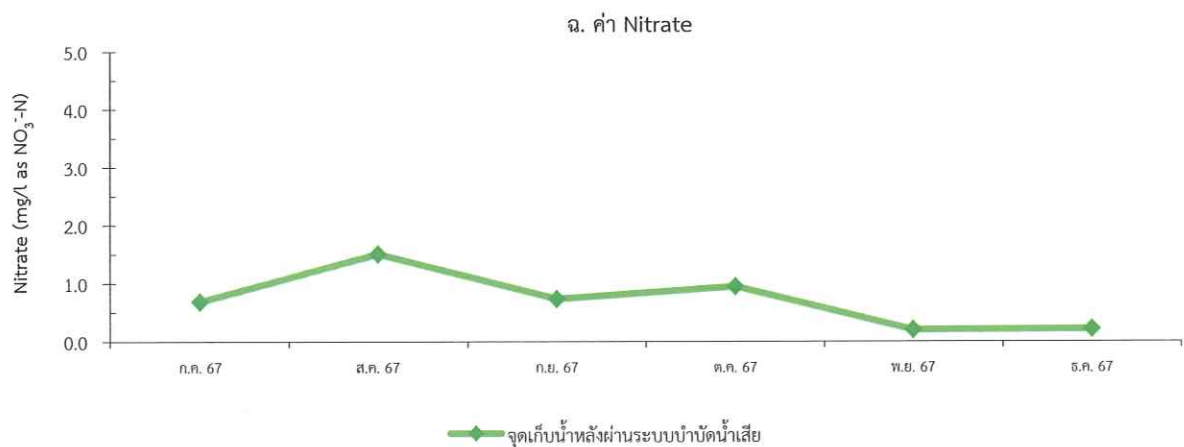
รูปที่ 4 ผลการตรวจวิเคราะห์คุณภาพน้ำจากระบบบำบัดน้ำเสีย

INF = ป่อพักน้ำก่อนเข้าระบบบำบัดน้ำเสียส่วนกลาง EFF = ป่อพักน้ำหลังผ่านระบบบำบัดน้ำเสียส่วนกลาง

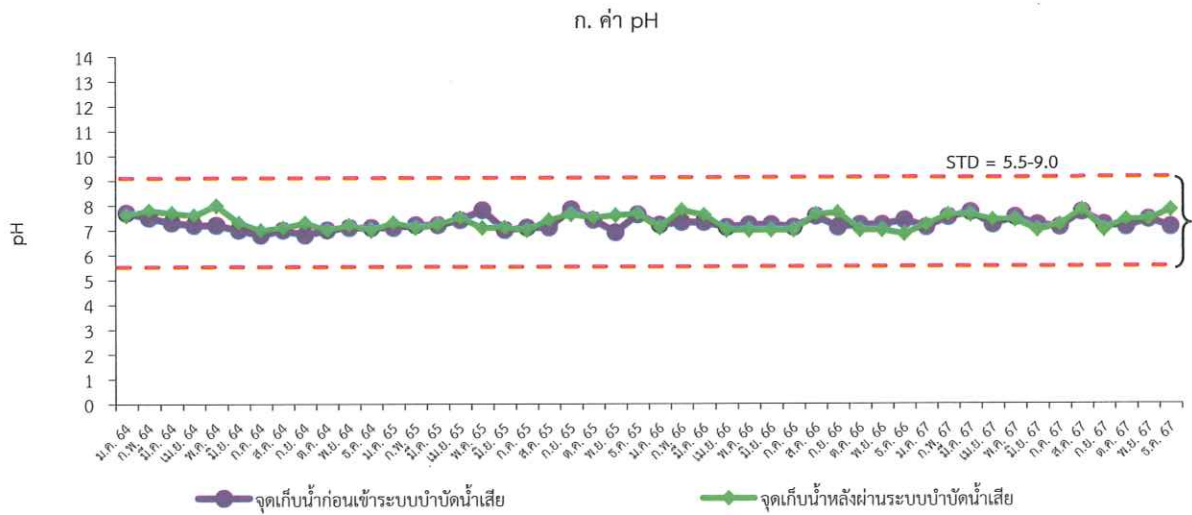
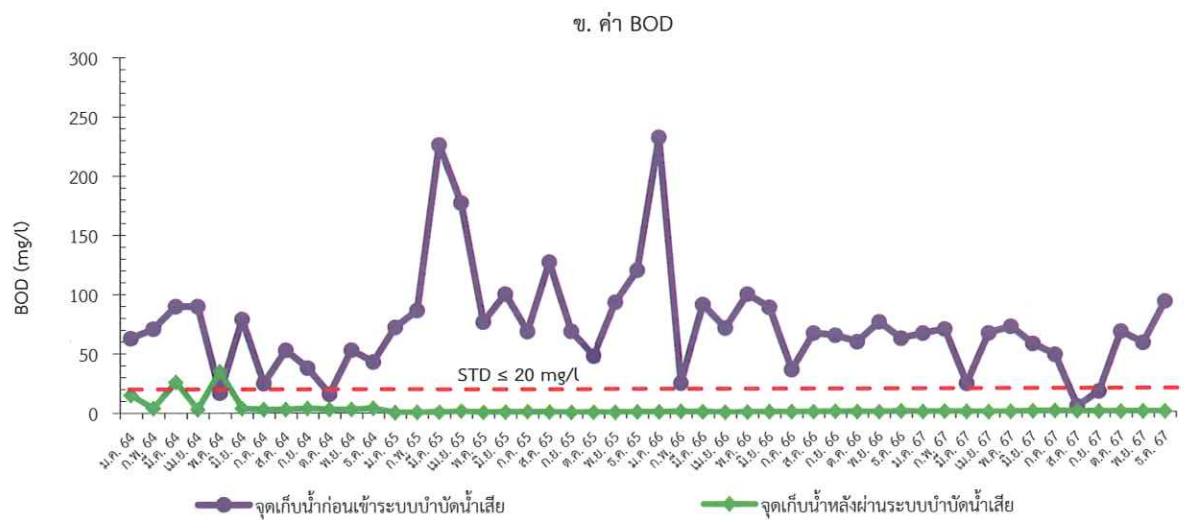
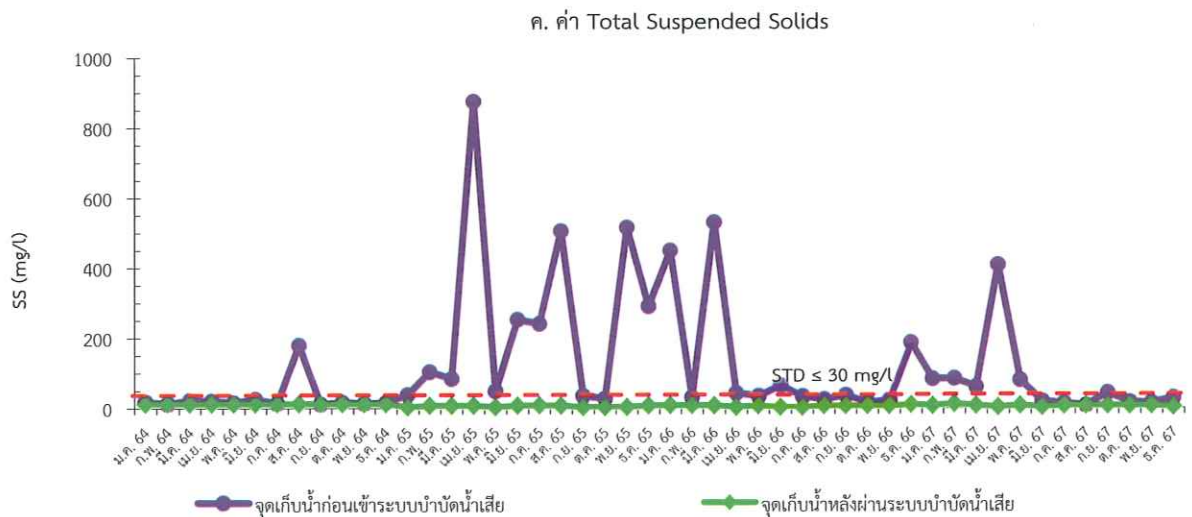
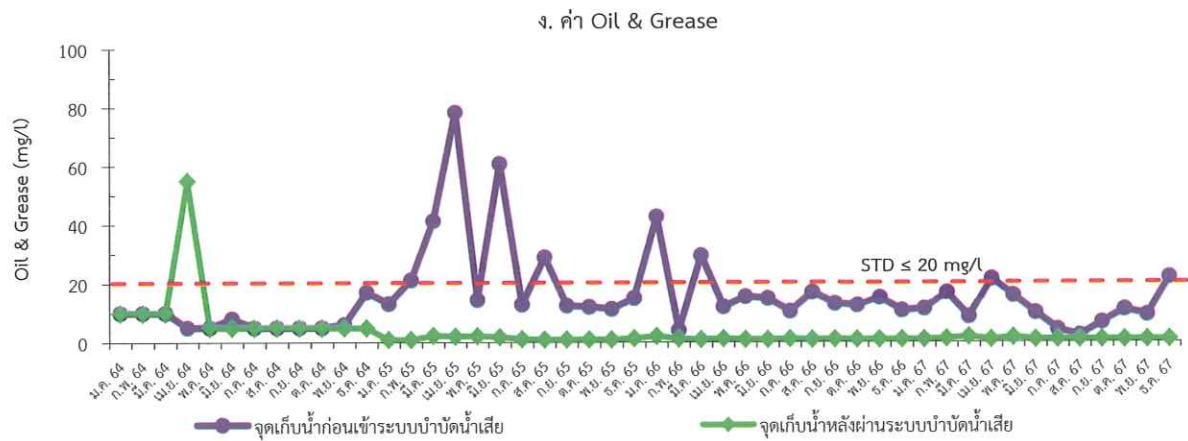
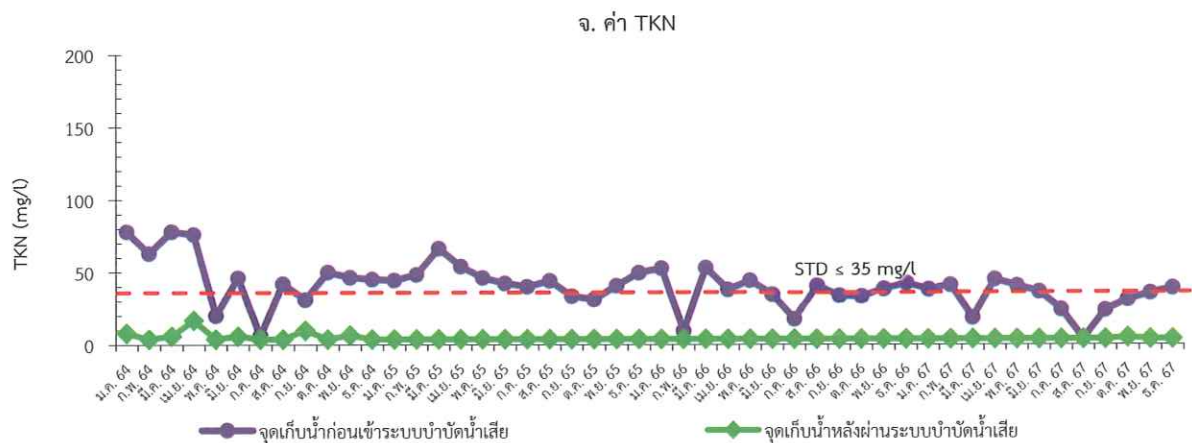
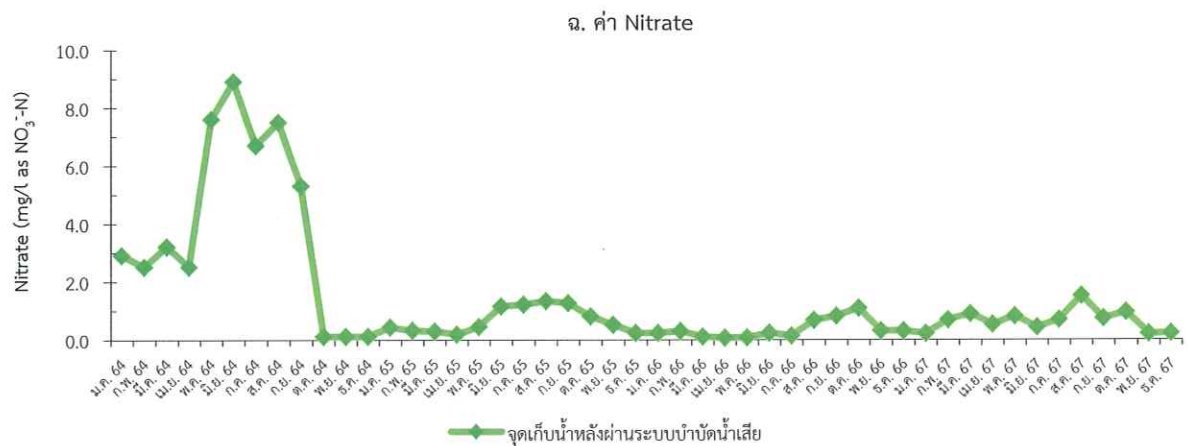
รูปที่ 5 เปรียบเทียบผลการตรวจวิเคราะห์คุณภาพน้ำจากระบบบำบัดน้ำเสีย

INF = บ่อพักน้ำก่อนเข้าระบบบำบัดน้ำเสียส่วนกลาง EFF = บ่อพักน้ำหลังจากระบบบำบัดน้ำเสียส่วนกลาง

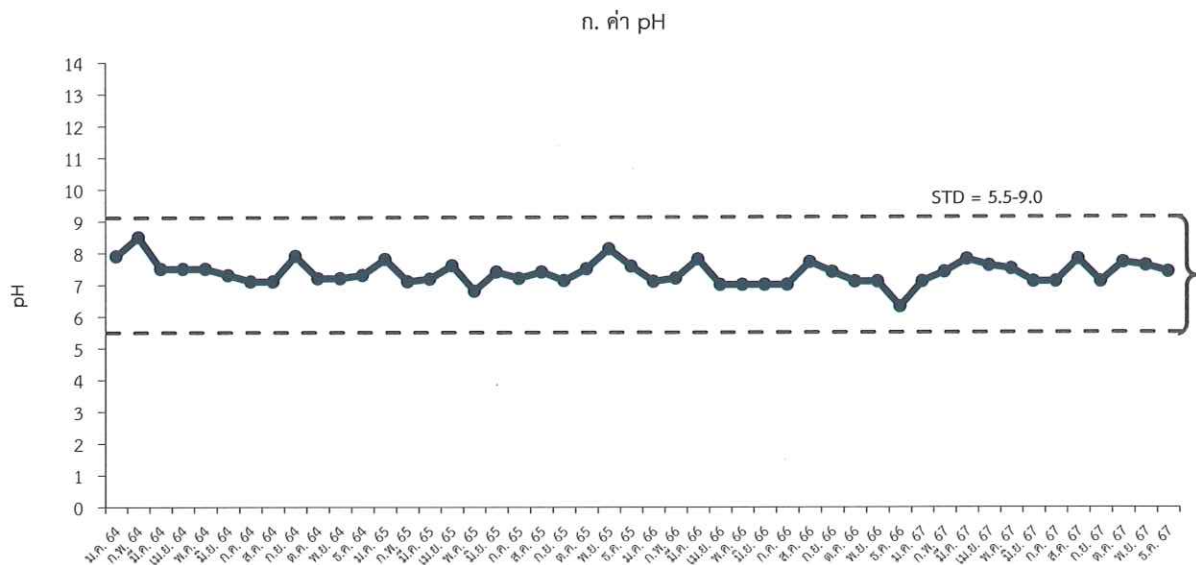
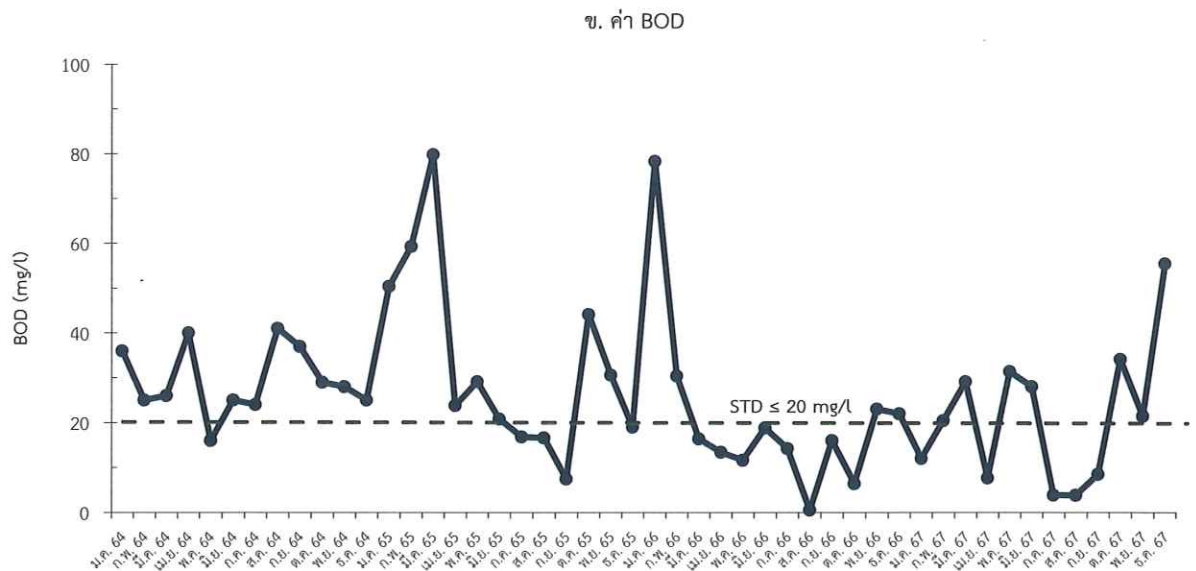
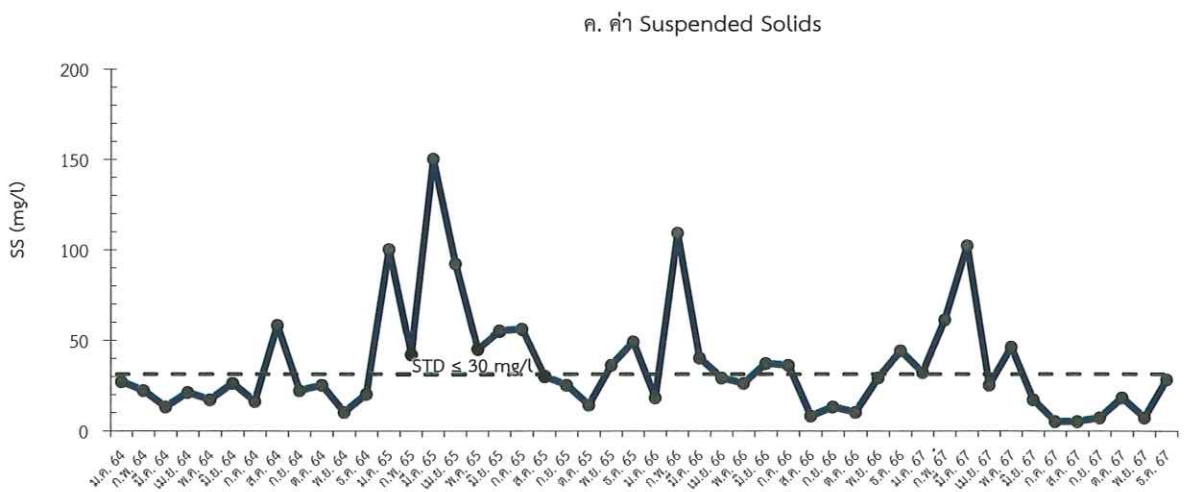
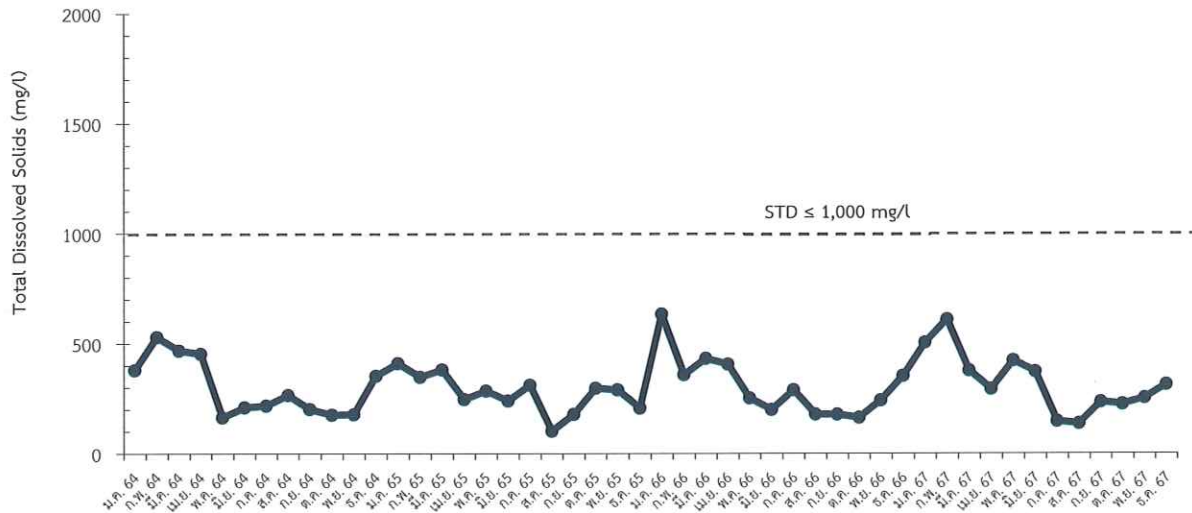
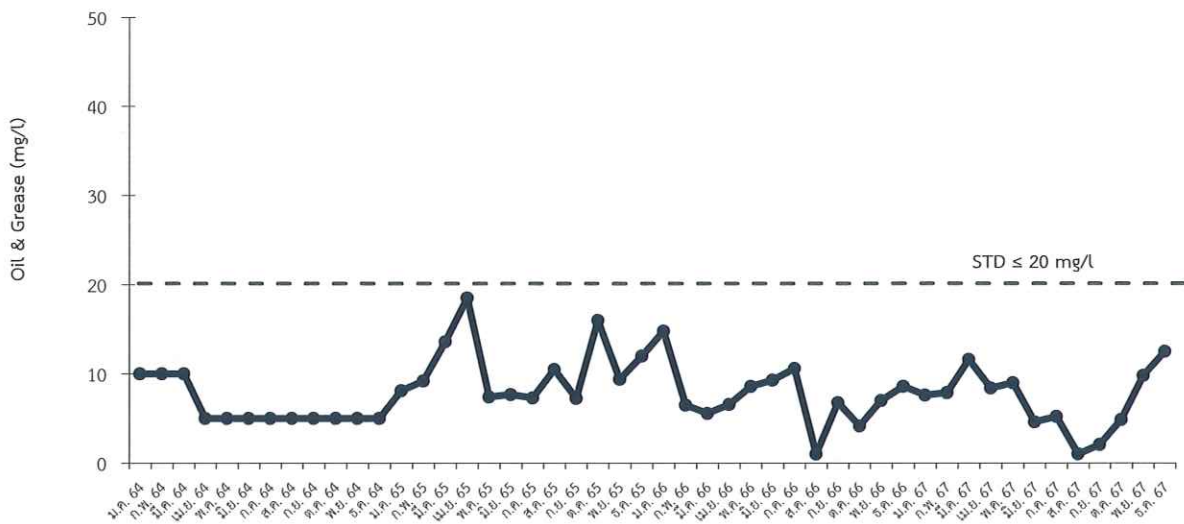
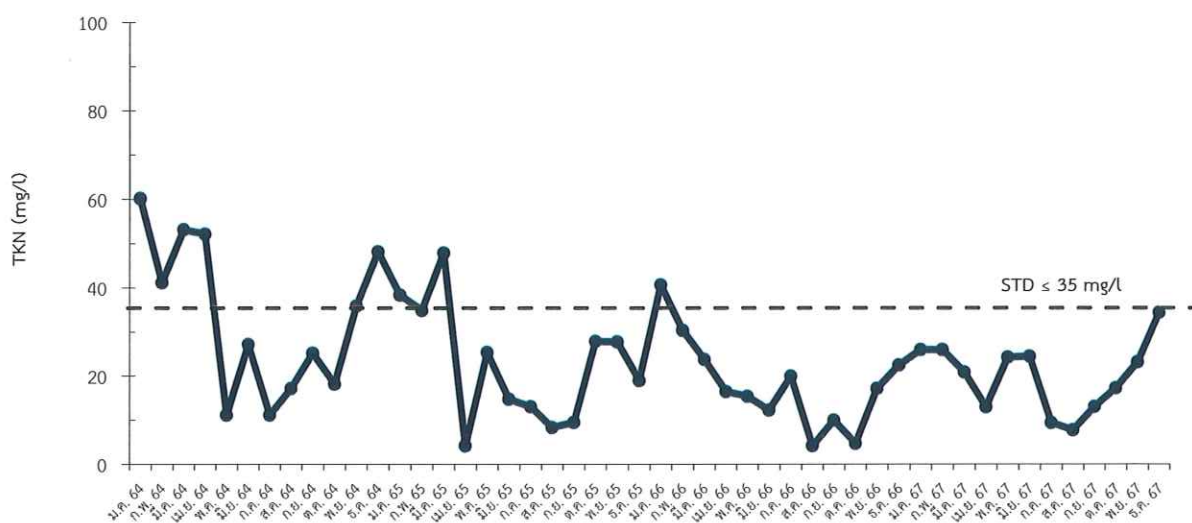
รูปที่ 7 เปรียบเทียบผลการตรวจวิเคราะห์คุณภาพน้ำในบ่อกักน้ำทิ้งก่อนระบายออกจากพื้นที่โครงการ

เมื่อเปรียบเทียบผลการตรวจวิเคราะห์ที่ผ่านมา (เดือนมกราคม พ.ศ. 2564-มิถุนายน พ.ศ. 2567) พบว่า คุณภาพน้ำส่วนใหญ่มีค่าเพิ่มขึ้นจากผลการตรวจวิเคราะห์ที่ผ่านมา โดยคุณภาพน้ำระหว่างเดือนมกราคม-เมษายน พ.ศ. 2564, ระหว่างเดือนมิถุนายน พ.ศ. 2564-มิถุนายน พ.ศ. 2565, เดือนตุลาคม, พฤศจิกายน พ.ศ. 2565, เดือนมกราคม, กุมภาพันธ์, พฤศจิกายน, ธันวาคม พ.ศ. 2566, เดือนกุมภาพันธ์, มีนาคม, พฤษภาคม, มิถุนายน และ ตุลาคม-ธันวาคม พ.ศ. 2567 มีค่า BOD ไม่เป็นไปตามเกณฑ์มาตรฐาน รวมทั้งคุณภาพน้ำในเดือนสิงหาคม พ.ศ. 2564, ระหว่างเดือนมกราคม-กรกฎาคม, พฤศจิกายน, ธันวาคม พ.ศ. 2565, เดือนกุมภาพันธ์, มีนาคม, มิถุนายน, กรกฎาคม พ.ศ. 2566, ระหว่างเดือนธันวาคม พ.ศ. 2566-มีนาคม พ.ศ. 2567 และเดือนพฤษภาคม พ.ศ. 2567 มีค่า SS ไม่เป็นไปตามเกณฑ์มาตรฐาน นอกจากนี้ คุณภาพน้ำระหว่างเดือนมกราคม-เมษายน พ.ศ. 2564, ระหว่างเดือน พฤศจิกายน พ.ศ. 2564-มกราคม พ.ศ. 2565, เดือนมีนาคม พ.ศ. 2565 และเดือนมกราคม พ.ศ. 2566 ยังมีค่า TKN ไม่เป็นไปตามเกณฑ์มาตรฐาน (ตารางที่ 7 และรูปที่ 7)
