รายงานผลการปฏิบัติตามมาตรการป้องกันและแก้ไข  
ผลกระทบสิ่งแวดล้อมและมาตรการติดตามตรวจสอบ  
ผลกระทบสิ่งแวดล้อม

โครงการโรงแรมแชนกรี-ลา กรุงเทพฯ

ระหว่างเดือนกรกฎาคม-ธันวาคม พ.ศ. 2567

บริษัท แชนกรี-ลา โฮเต็ล จำกัด (มหาชน)

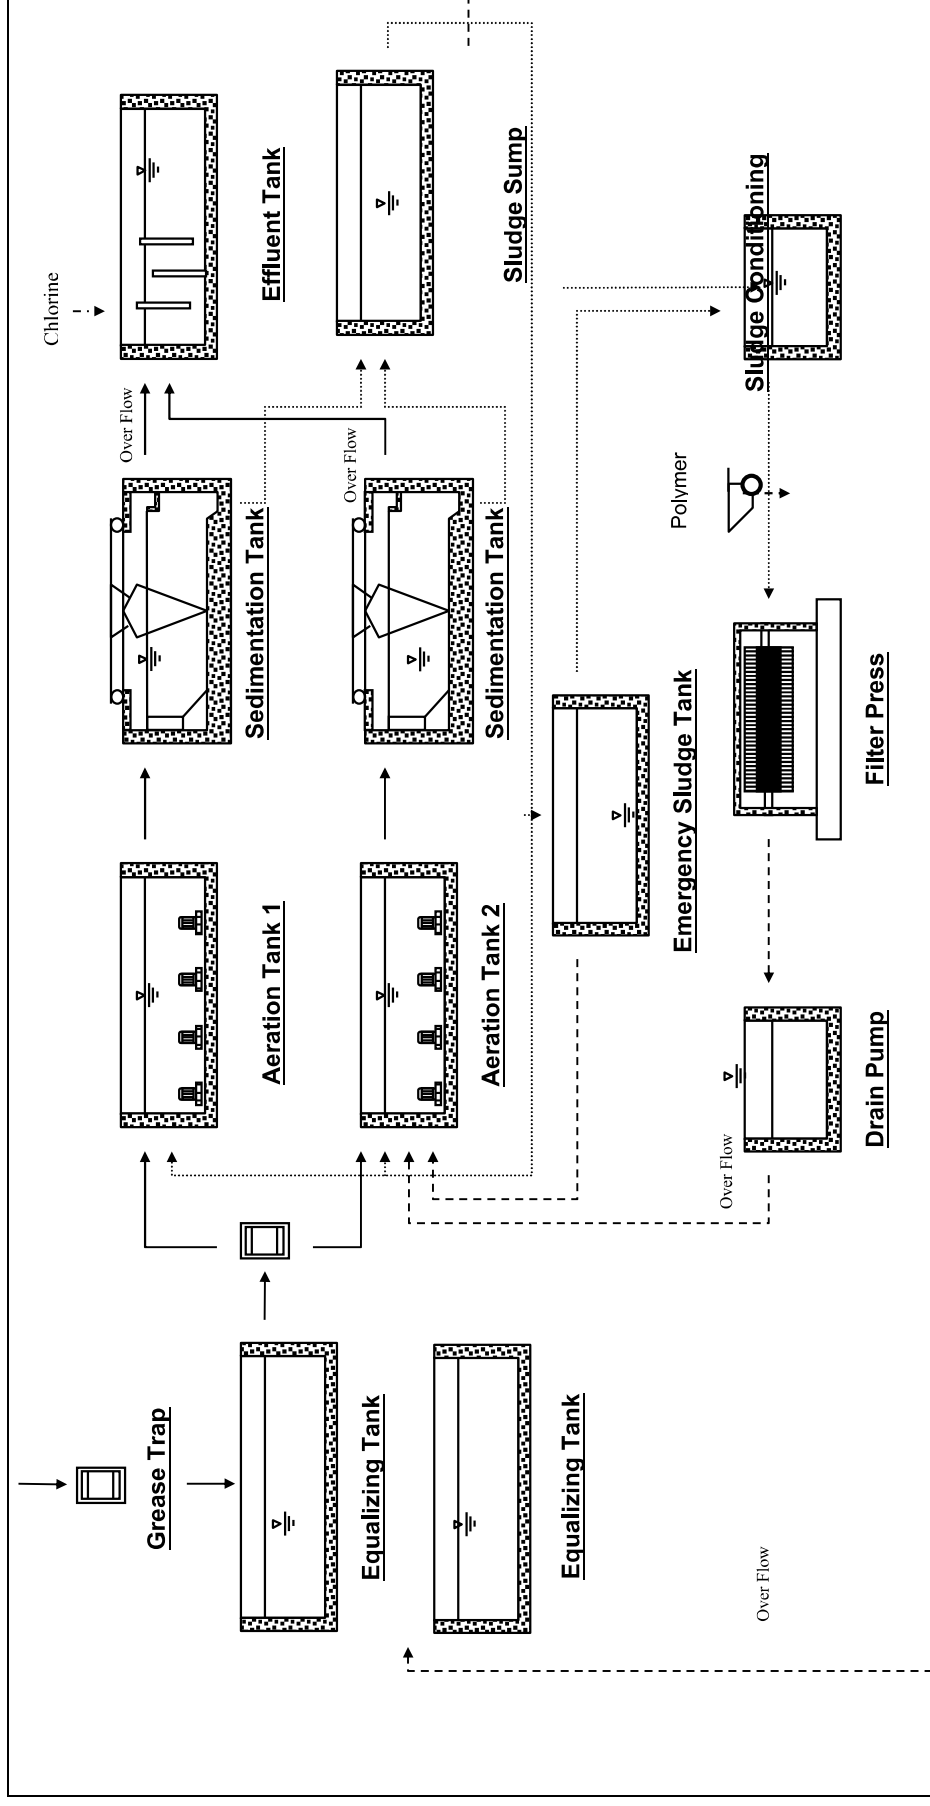
รูปที่ 1-4 แผนผังระบบบำบัดน้ำเสียของโรงแรงแม่เหล็กกรี-ลา กรุงเทพฯ

ระบบบำบัดน้ำเสียของโรงแรมแซงกรี-ลา กรุงเทพฯ เป็นระบบบำบัดน้ำเสียแบบตะกอนเร่ง (Activated Sludge) สามารถรองรับน้ำเสียจากกิจกรรมต่าง ๆ ของโรงแรมได้ 1,000 ลูกบาศก์เมตรต่อวัน และออกแบบให้รองรับและบำบัดค่าบีโอดีได้ 250 มิลลิกรัมต่อลิตร ระบบบำบัดน้ำเสียดังกล่าวอาศัยการทำงานของจุลินทรีย์ เพื่อย่อยสลายสารอินทรีย์ในน้ำเสียให้กลายเป็นของแข็งในรูปของเซลล์จุลินทรีย์ คาร์บอนไดออกไซด์ และน้ำ โดยอาศัยออกซิเจนช่วยในการย่อยสลาย เซลล์จุลินทรีย์ที่เกิดขึ้นนี้เองที่เรียกว่า ตะกอนเร่ง ซึ่งจะมีการเพาะเลี้ยงจุลินทรีย์ดังกล่าวให้มีการเจริญเติบโตในบ่อเติมอากาศ (Aeration Tank) และส่วนประกอบที่สำคัญอีกอย่างหนึ่งของระบบบำบัดน้ำเสียแบบตะกอนเร่ง คือ บ่อตกตะกอน (Sedimentation Tank) ซึ่งมีหน้าที่แยกตะกอนเร่งออกจากน้ำทิ้งโดยอาศัยแรงโน้มถ่วงของโลก โดยคุณภาพน้ำทิ้งหลังผ่านการบำบัดแล้วจะต้องมีค่าเป็นไปตามมาตรฐานน้ำทิ้งจากอาคาร ประเภท ก ก่อนระบายออกนอกโรงแรม มีรายละเอียดดังนี้ (ดังรูปที่ 1-4)

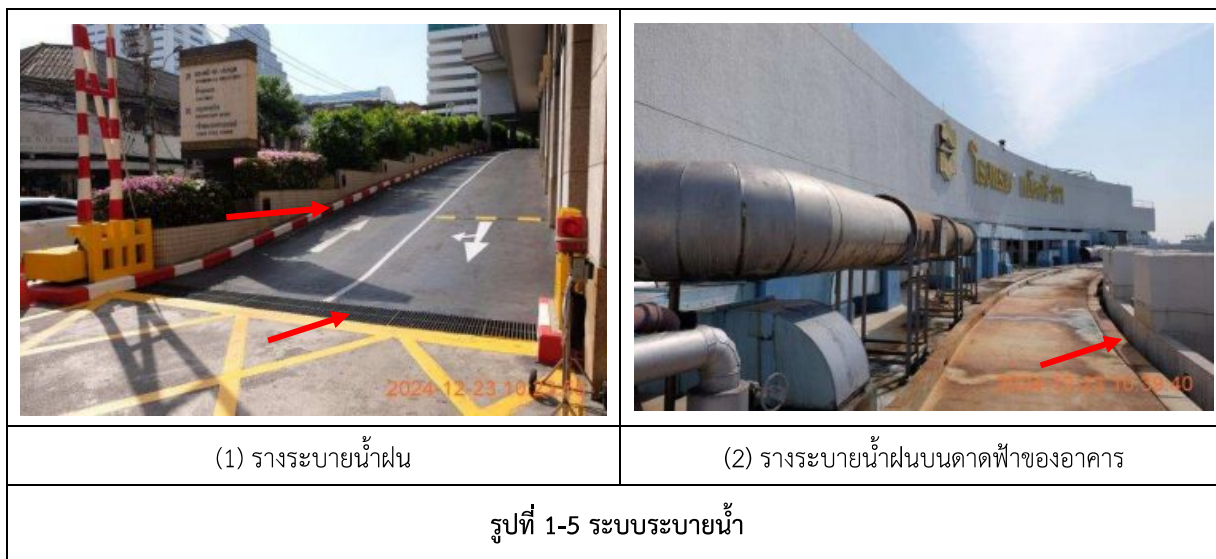
ระบบระบายน้ำฝนของโรงแรมออกแบบให้สามารถรองรับปริมาณน้ำฝนสูงสุดได้ไม่เกิน 100 มิลลิเมตรต่อชั่วโมง รางระบายน้ำบริเวณหลังคา และลาดฟ้าของอาคาร มีลักษณะเป็นรางระบายน้ำในแนวระดับ ทำหน้าที่รวบรวมน้ำฝนมาสู่ท่อระบายน้ำฝนในแนวตั้งลงสู่บ่อพักน้ำ (Manhole) ที่เชื่อมต่ออยู่กับรางระบายน้ำโดยรอบอาคาร ซึ่งเป็นระบบท่อคอนกรีตเสริมเหล็ก ดังรูปที่ 1-5 และรางระบายน้ำเปิดแล้วแต่กรณี

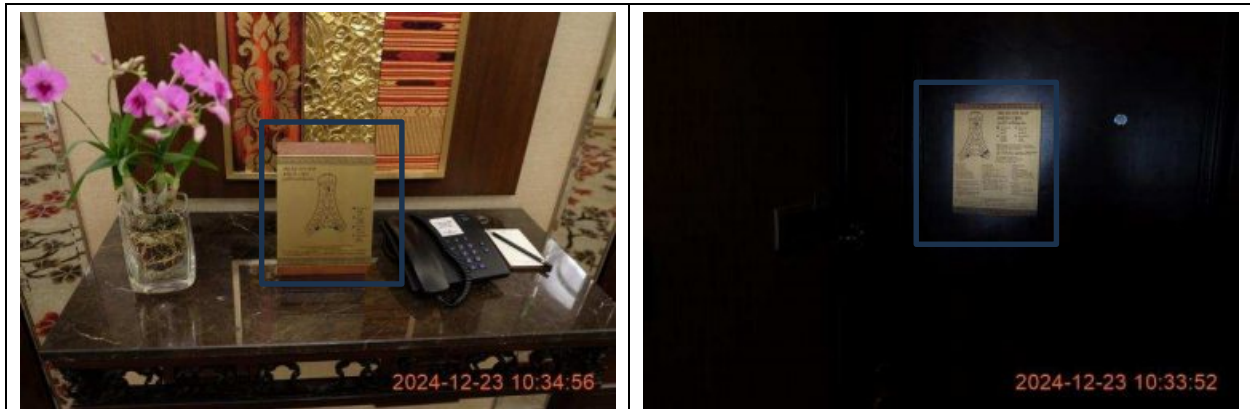
(1) แผนที่ทางหนีไฟฉุกเฉิน บริเวณพื้นที่โรงแรม และที่ประตูด้านในห้องพัก (ภายในเขตบริการ)

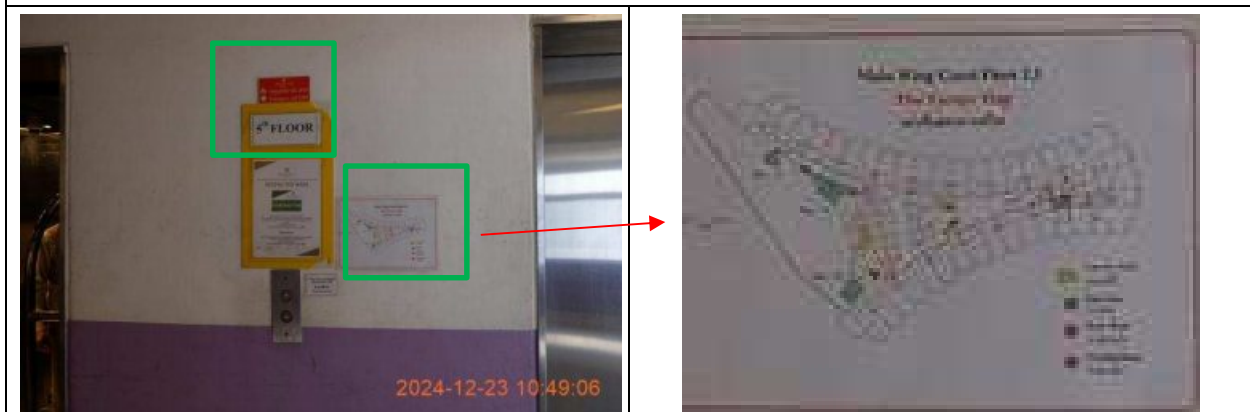
(2) แผนที่ทางหนีไฟฉุกเฉิน และป้ายเตือนห้ามใช้ลิฟท์ ขณะเกิดเพลิงไหม้ (บริเวณพื้นที่สนันสนุน)

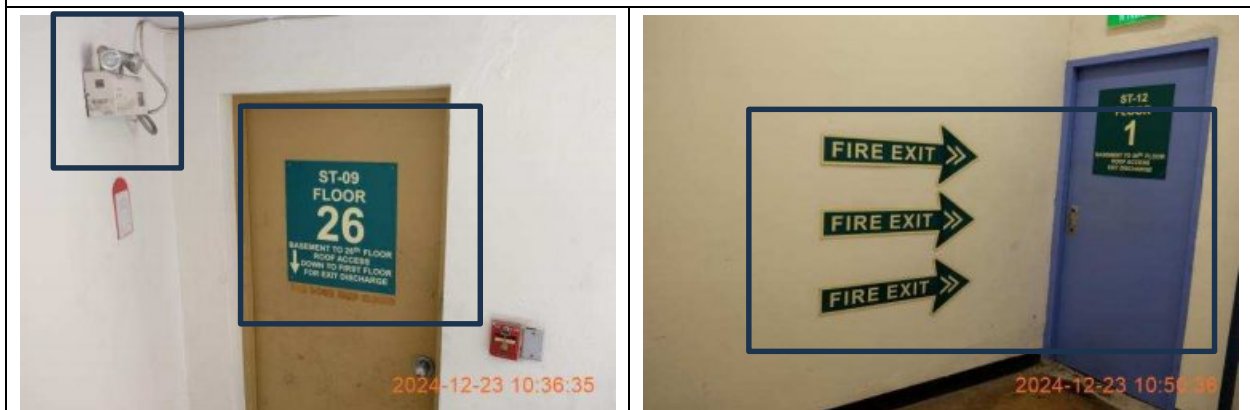
(3) ป้ายบอกชั้น ลูกศรบอกทางหนีไฟ และไฟส่องสว่างฉุกเฉินที่บันไดหนีไฟ (บริเวณพื้นที่สนันสนุน)

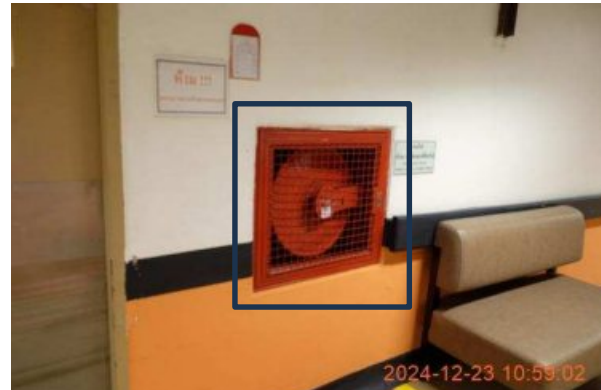
<p>(9) อุปกรณ์ดับเพลิงและอุปกรณ์ฉุกเฉินตามจุดต่าง ๆ ของโรงแรม (บริเวณพื้นที่สันทันสนุน, ทางหนีไฟ)</p>

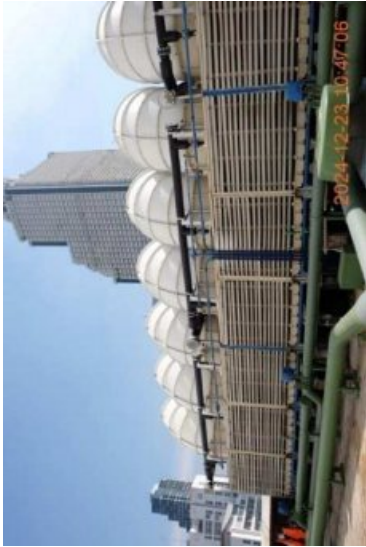
(หอสีเย็น ชนิด Low Noise- Cross Flow)

โรงแรมมีการติดตั้งหอผึ่งเย็น (Cooling Tower) ชนิด Low Noise Cross Flow ซึ่งเป็นระบบที่ออกแบบสำหรับลดการรบกวนของเสียง (ดังตารางที่ 2-1 ) บริเวณภายนอกอาคารเพื่อลดระดับความเข้มเสียงที่เกิดขึ้น นอกจากนี้ ทางโรงแรมยังดำเนินการเปลี่ยนเครื่อง Centrifugal Chiller ที่ติดตั้งอยู่บริเวณแผนกช่างเป็นเครื่อง Trane CenTraVac Chiller (ดังตารางที่ 2-1 ) ซึ่งมีประสิทธิภาพสูง มีค่าใช้จ่ายในการดำเนินการต่ำ นอกจากนี้ ยังลดผลกระทบด้านเสียง และความสั่นสะเทือนที่เกิดขึ้น

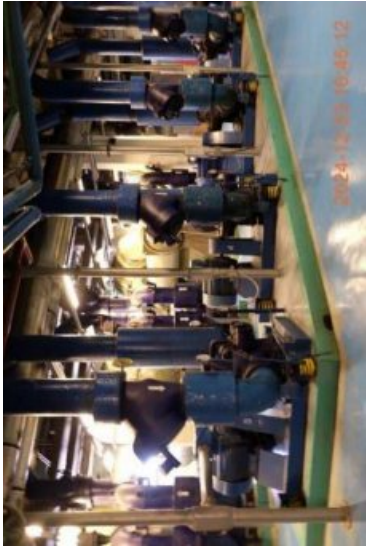
(เครื่องทำน้ำเย็น ชนิด Trane CenTraVac Chiller )

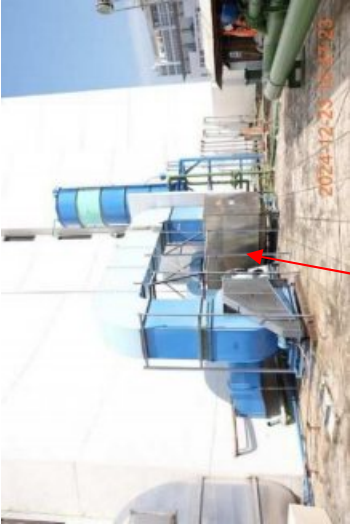
ระบบดักจับไอน้ำ จากอากาศที่ระบายออกจาก เครื่องอบผ้าของโครงการ ก่อนระบายออกจาโครงการ

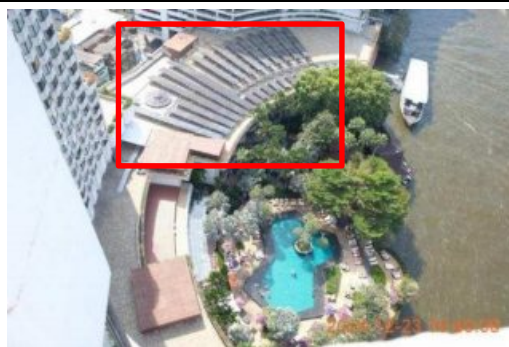
รูปที่ 2-2 เครื่องทำน้ำร้อนพลังแสงอาทิตย์ (Solar Collector)

- 1) มีการปรับปรุงและพัฒนาระบบในการนำไอน้ำที่เหลือใช้ในกระบวนการภายในโรงแรมฯ กลับมาผลิตพลังงานอีกครั้ง
- 2) จัดการอบรมและให้ความรู้กับพนักงานเกี่ยวกับระบบผลิตพลังงานที่พัฒนาใหม่ตามข้อ 1) มีการรณรงค์ด้านมาตรการประหยัดพลังงานให้พนักงาน แสดงดัง รูปที่ 2-1
- 3) ในส่วนของ เครื่องทำน้ำร้อนสำหรับใช้ในโครงการ ได้มีการปรับเปลี่ยนเชื้อเพลิงจากน้ำมันดีเซลเป็นก๊าซธรรมชาติ สามารถเผาไหม้ได้ดีกว่า
- 4) มีการดักไผ่ในส่วนซักรีด เพื่อยืดอายุการใช้งานของเครื่องจักร
- 5) มีการปรับปรุงเครื่องจักรต่าง ๆ เพื่อให้ทำงานได้อย่างมีประสิทธิภาพ
- 6) เลือกใช้เครื่องมือ และอุปกรณ์ไฟฟ้าชนิดประหยัดพลังงาน
- 7) มีการใช้เครื่องทำน้ำร้อนพลังแสงอาทิตย์ (Solar Collector) เพื่อลดการใช้เชื้อเพลิงในการผลิตน้ำร้อน แสดงดัง รูปที่ 2-2

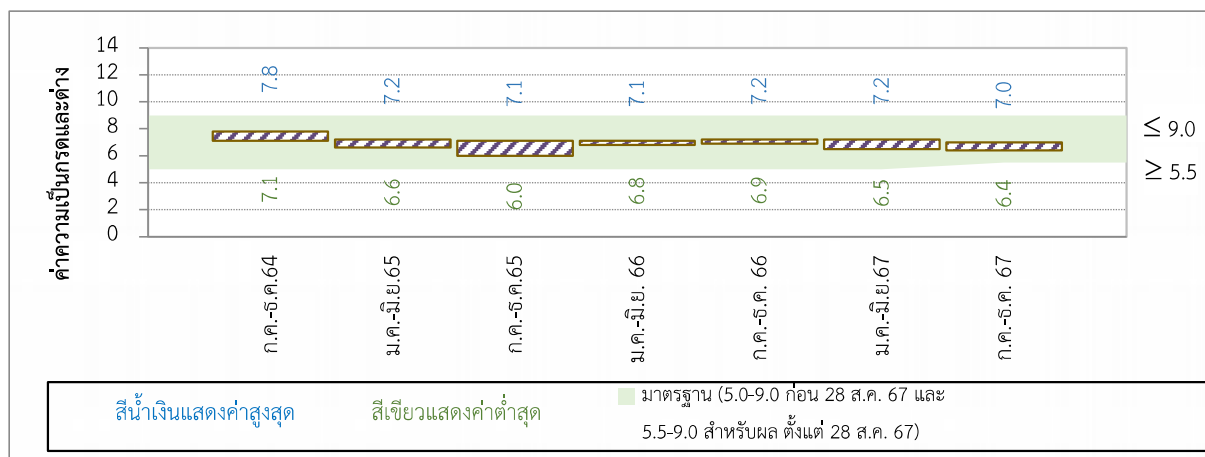
รูปที่ 3-1 ผลการติดตามตรวจสอบค่าความเป็นกรดและด่างในน้ำทิ้งของโรงแรมแห่งกรี-ลา กรุงเทพฯ  
ระหว่าง ครั้งที่ 2/2564 – 2/2567

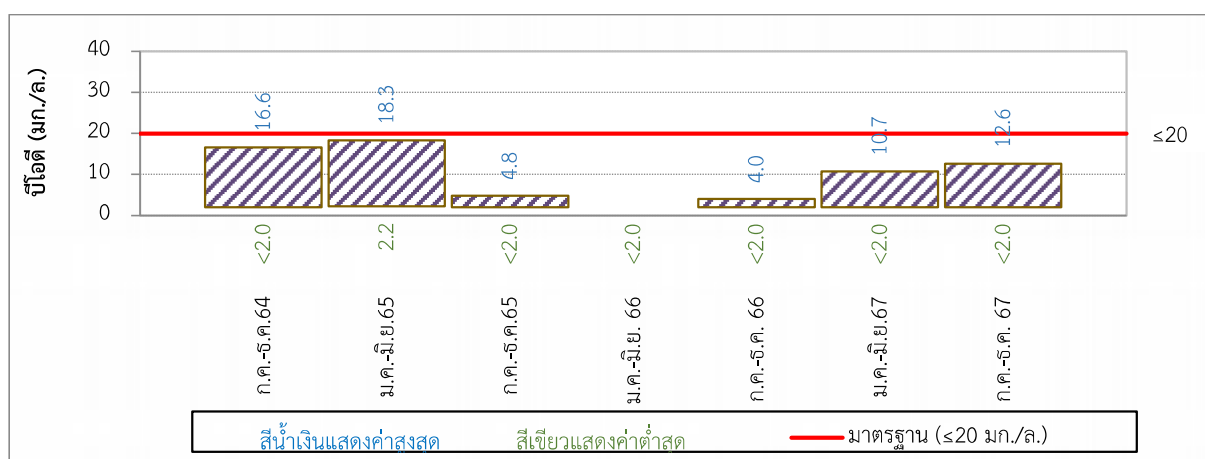
รูปที่ 3-3 ผลการติดตามตรวจสอบค่าบีโอดีในน้ำทิ้งของโรงแรมแห่งกรี-ลา กรุงเทพฯ  
ระหว่าง ครั้งที่ 2/2564 – 2/2567

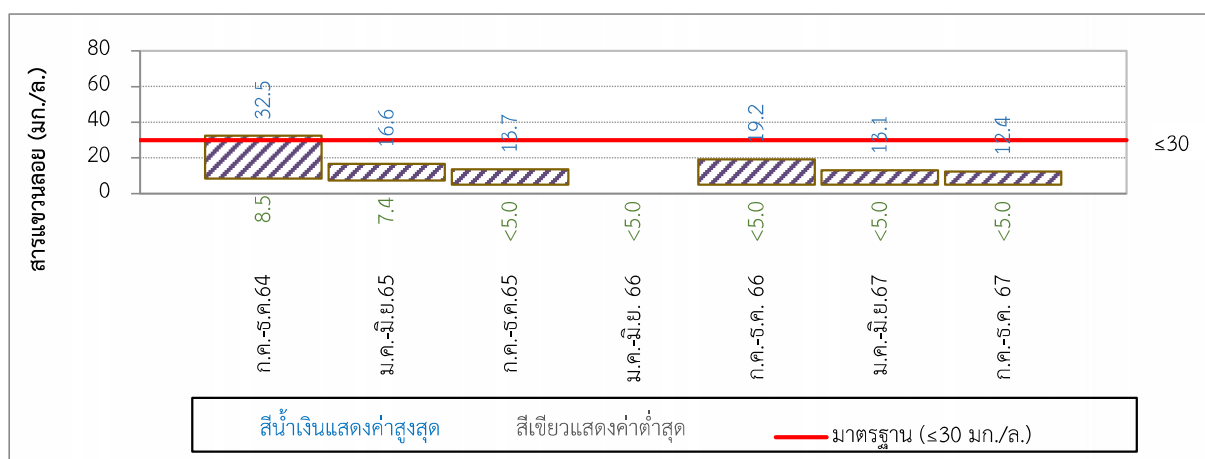
รูปที่ 3-5 ผลการติดตามตรวจสอบปริมาณสารแขวนลอยทั้งหมดในน้ำทิ้งของโรงแรมแห่งกรี-ลา กรุงเทพฯ  
ระหว่าง ครั้งที่ 2/2564 – 2/2567

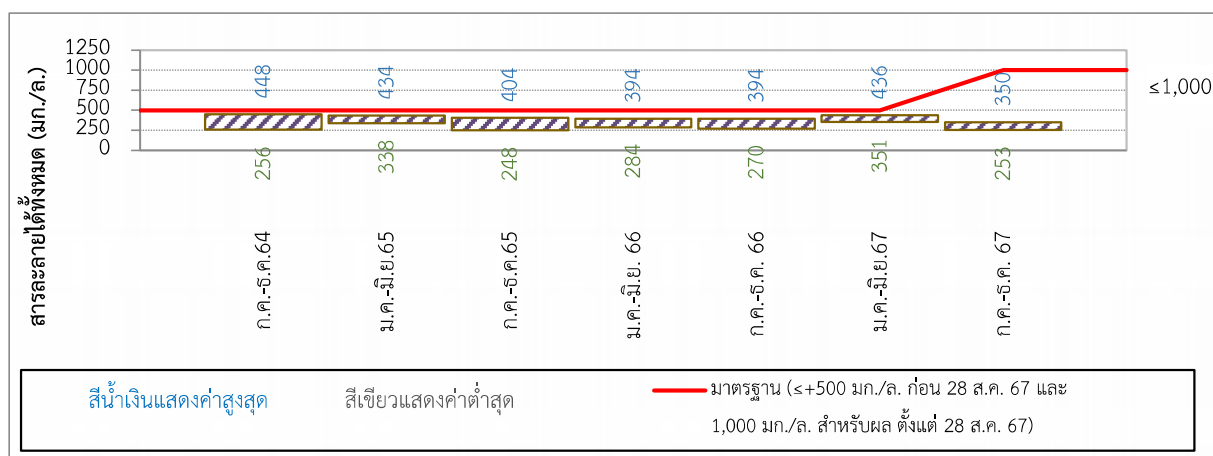
รูปที่ 3-6 ผลการติดตามตรวจสอบปริมาณสารละลายได้ทั้งหมดในน้ำทิ้งของโรงแรมแห่งกรี-ลา กรุงเทพฯ  
ระหว่าง ครั้งที่ 2/2564 – 2/2567

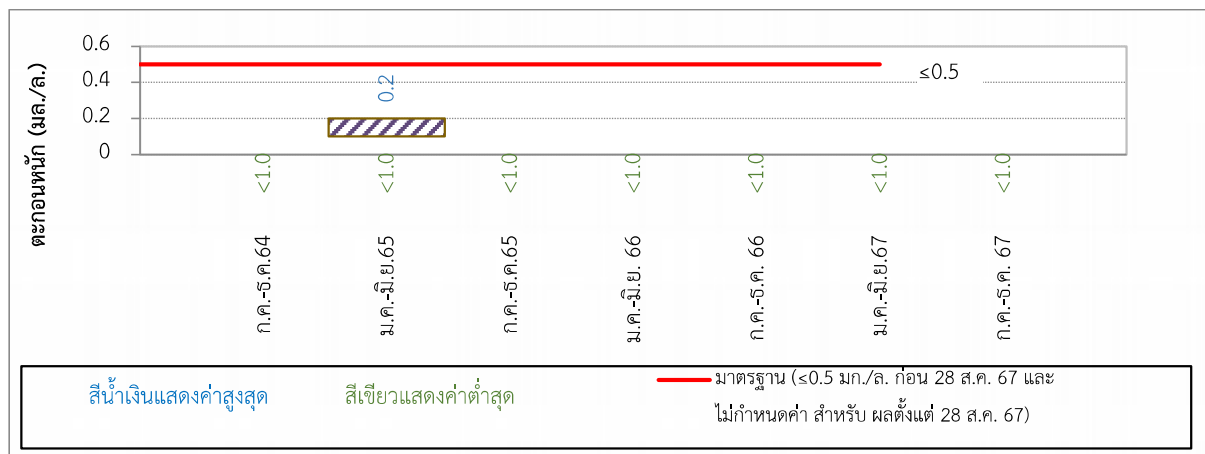
รูปที่ 3-7 ผลการติดตามตรวจสอบปริมาณตะกอนหนักในน้ำทิ้งของโรงแรมแห่งกรี-ลา กรุงเทพฯ  
ระหว่าง ครั้งที่ 2/2564 – 2/2567

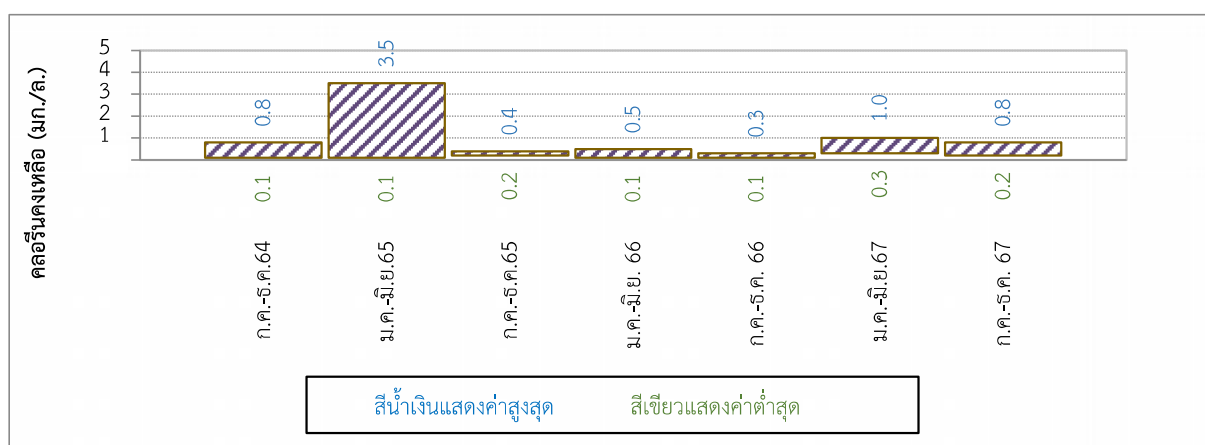
รูปที่ 3-8 ผลการติดตามตรวจสอบปริมาณคลอรีนคงเหลือในน้ำทิ้งของโรงแรมแห่งกรี-ลา กรุงเทพฯ  
ระหว่าง ครั้งที่ 2/2564 – 2/2567

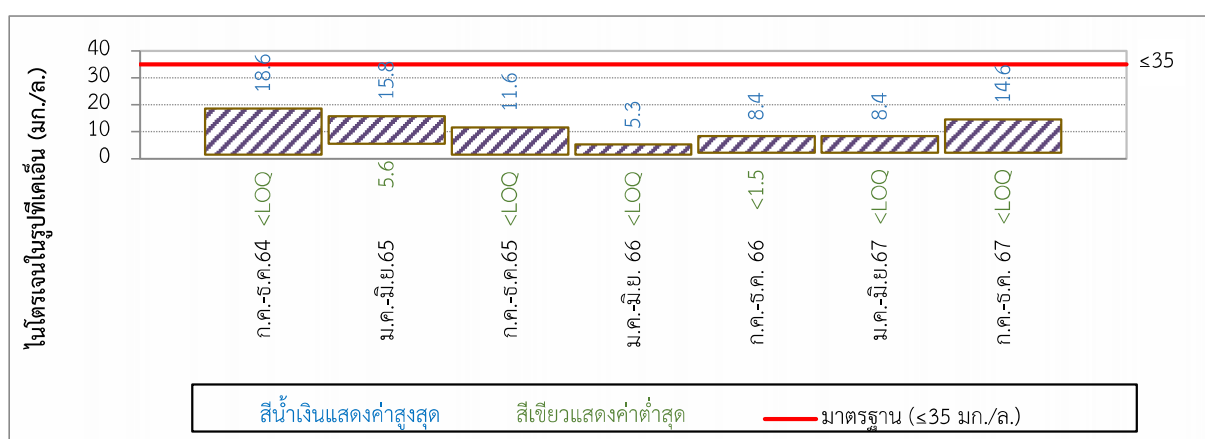
<LOQ : ไนโตรเจนในรูปที่เคเอ็น ≥ 1.5 มก./ล. และ < 5 มก./ล.

รูปที่ 3-9 ผลการติดตามตรวจสอบปริมาณไนโตรเจนในรูปที่เคเอ็นในน้ำทิ้งของโรงแรมแห่งกรี-ลา กรุงเทพฯ  
ระหว่าง ครั้งที่ 2/2564 – 2/2567

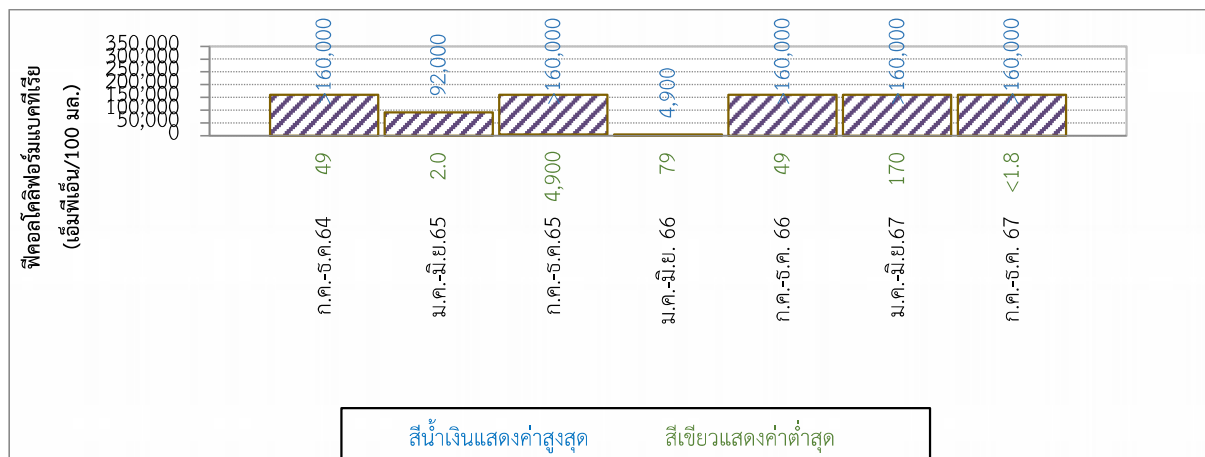
รูปที่ 3-10 ผลการติดตามตรวจสอบปริมาณพิกอลโคลิฟอร์มแบคทีเรียในน้ำทิ้งของโรงแรมแยงกรี-ลา กรุงเทพฯ  
ระหว่าง ครั้งที่ 2/2564 – 2/2567
