## บทที่ 2

ผลการปฏิบัติตามมาตรการป้องกันและแก้ไขผลกระทบสิ่งแวดล้อม

จากการตรวจสอบผลการปฏิบัติตามมาตรการป้องกันและแก้ไขผลกระทบสิ่งแวดล้อมในระยะดำเนินการ  
ประจำเดือน กรกฎาคม - ธันวาคม 2566 ของโครงการ The Base Height Mittraparp khonkaen ได้มีการ  
ตรวจสอบผลของการปฏิบัติงานตามมาตรการฯที่ระบุไว้ในรายงานวิเคราะห์ผลกระทบสิ่งแวดล้อม จากการ  
ตรวจสอบหน้างานจริง การสอบถามเจ้าหน้าที่ของโครงการและจากเอกสารที่ได้รับจากโครงการดังแสดงในตารางที่  
2.1-1

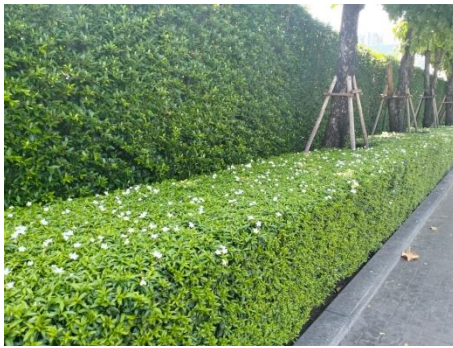
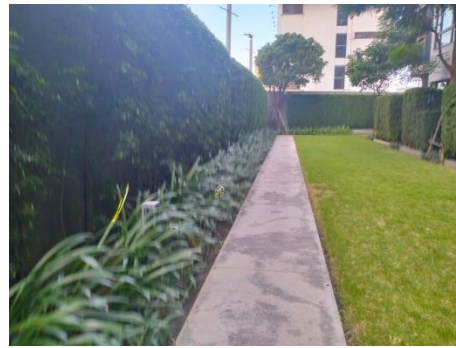
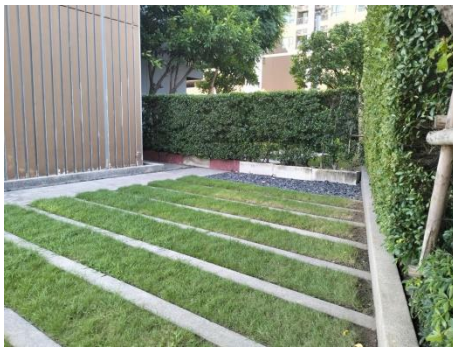
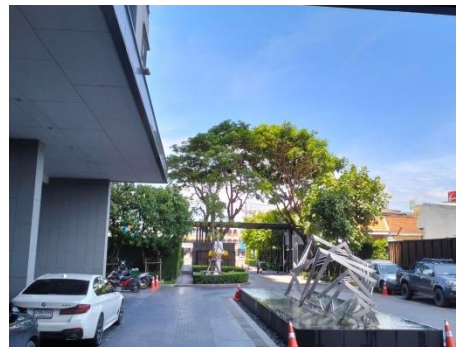
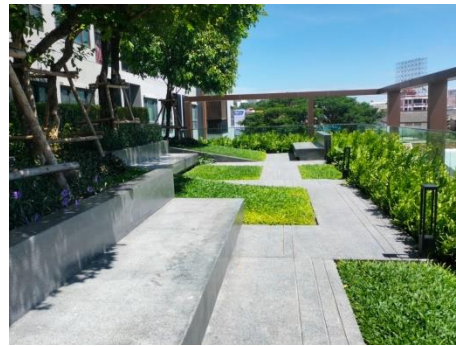
พื้นที่สีเขียวบริเวณสระว่ายน้ำชั้นที่ 35  
รูปที่ 2.1-1 พื้นที่สีเขียวภายในโครงการ

พื้นที่สีเขียวชั้นที่ 1

พื้นที่สีเขียวบนอาคารชั้นที่ 4

พื้นที่สีเขียวบนชั้นดาดฟ้า

มาตรการป้องกันและแก้ไขผลกระทบสิ่งแวดล้อม	ผลการปฏิบัติตามมาตรการ	ปัญหา /การแก้ไข	เอกสารอ้างอิง
3. จัดให้มีพื้นที่สีเขียวภายในโครงการ ขนาดพื้นที่รวม 3,236.36 ตารางเมตร โดยปลูกพืชคลุมพื้นที่ว่างทั้งหมด เพื่อลดมลพิษทางอากาศ	โครงการได้จัดให้มีการปลูกไม้ยืนต้น ไม้คลุมดิน ในบริเวณที่ได้กำหนดเป็นพื้นที่สีเขียว เช่น ด้านข้างอาคารโดยรอบพื้นที่ว่าง และชั้นบนอาคาร ตลอดจนจัดให้มีการดูแล ให้มีความสมบูรณ์ตลอดเวลา		รูปที่ 2.1-1
<ul style="list-style-type: none"> <li>● มลพิษทางอากาศ</li> </ul> 1. จัดให้มีพื้นที่จอดรถอยู่บริเวณชั้นที่ 1 ถึงชั้นที่ 6 โดยบริเวณดังกล่าวมีลักษณะเปิดโล่งไม่ปิดทึบ มีลมพัดผ่านตลอดเวลาอากาศหมุนเวียนได้สะดวก	โครงการได้จัดให้มีพื้นที่ลานจอดของอาคารมีลักษณะเปิดโล่งไม่ทึบ ช่องว่างให้อากาศถ่ายเท มีลมพัดผ่านตลอดเวลาอากาศหมุนเวียนได้สะดวก		รูปที่ 2.1-6

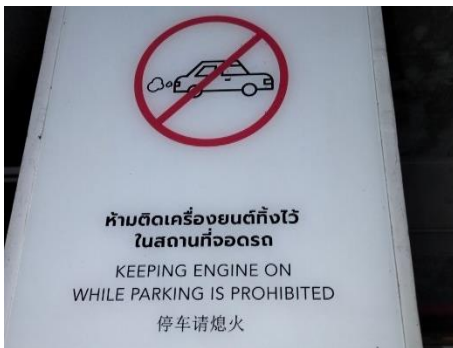
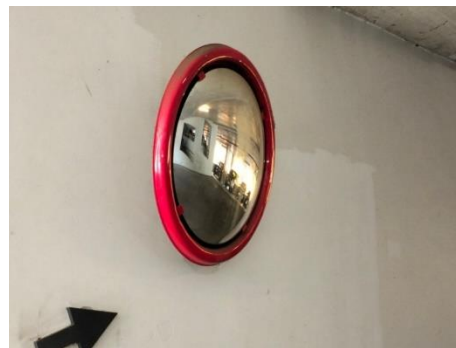
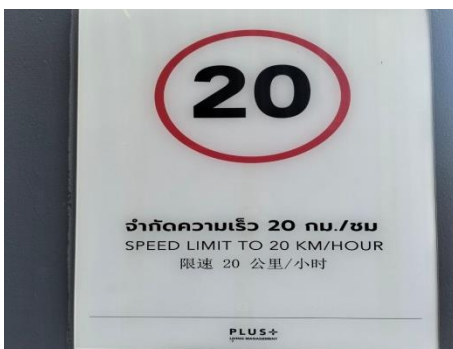
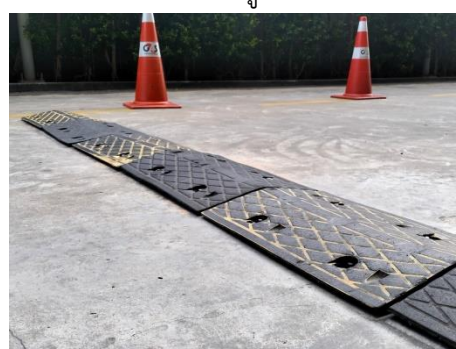
รูปที่ 2.1-4 ระบบจราจรภายในโครงการ

ป้ายแจ้งเตือนห้ามติดเครื่องยนต์

กระจกนูน

ป้ายแจ้งเตือนจำกัดความเร็ว

สันนูนชะลอความเร็ว

2. ติดตั้งป้ายห้ามติดเครื่องยนต์ทิ้งไว้ภายในบริเวณพื้นที่จอดรถให้สามารถสังเกตเห็นได้อย่างชัดเจนและทั่วถึง	โครงการดำเนินการได้ติดตั้งป้ายห้ามติดเครื่องยนต์ทิ้งไว้ในบริเวณพื้นที่จอดรถ ซึ่งสามารถสังเกตเห็นได้อย่างชัดเจน และมอบหมายให้เจ้าหน้าที่รักษาความปลอดภัยคอยกำชับให้ผู้พักอาศัยหรือผู้มาติดต่อในโครงการให้ดับเครื่องยนต์ เมื่อจอดรถทุกครั้ง		รูปที่ 2.1-4

3. ควบคุมความเร็วของรถภายในโครงการ เช่น ป้ายจำกัดความเร็ว สันนุนลดความเร็ว เพื่อไม่ให้เกิดการฟุ้งกระจายของฝุ่นบนผิวถนน	โครงการดำเนินการได้จัดทำป้ายแจ้งเตือนจำกัดความเร็วไม่เกิน 20 km/hr. ติดไว้บริเวณลานจอดรถของโครงการ และติดตั้งสันนุนชะลอความเร็วรถ เพื่อให้ผู้พักอาศัยในโครงการได้ปฏิบัติตามอย่างเคร่งครัด		รูปที่ 2.1-4

6. จัดให้มีการทำสนุนชะลอความเร็วของรถบนถนนภายในโครงการ เพื่อชะลอความเร็วของรถ และลดเสียงจากการแล่นของรถยนต์	โครงการได้ติดตั้งสนุนชะลอความเร็วของรถบนถนนภายในโครงการ เพื่อชะลอความเร็วของรถ และควบคุมการใช้ความเร็วที่ไม่เหมาะสม		รูปที่ 2.1-4

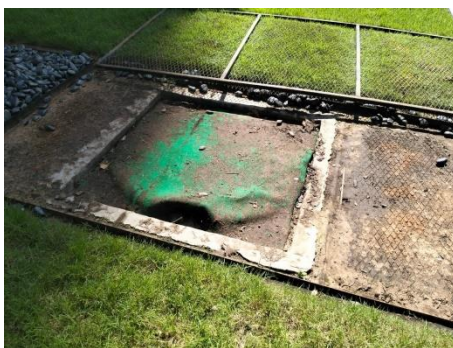
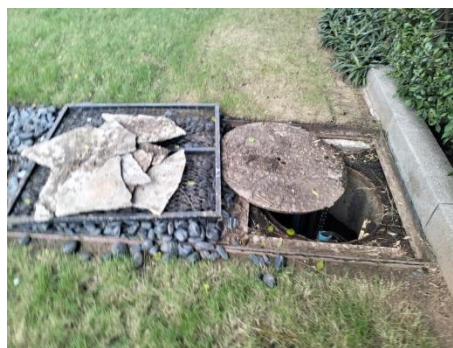
รูปที่ 2.1-8 ระบบบำบัดน้ำเสียโครงการ  
การจัดการระบบบำบัดน้ำเสียของโครงการ

ระบบบำบัดน้ำเสียโครงการ

มาตรการป้องกันและแก้ไขผลกระทบสิ่งแวดล้อม	ผลการปฏิบัติตามมาตรการ	ปัญหา /การแก้ไข	เอกสารอ้างอิง
<b>2.1.4 คุณภาพน้ำ</b> 1. จัดให้มีระบบบำบัดน้ำเสียชนิดเติมอากาศ จำนวน 2 ชุด ประกอบด้วยระบบบำบัดน้ำเสียชนิดเติมอากาศแบบตะกอนเร่ง (Activated Sludge) สำหรับอาคารชุดห้องพักอาศัย จำนวน 1 ชุด ออกแบบให้สามารถรองรับน้ำเสียได้ 530 ลูกบาศก์เมตร/วัน และระบบบำบัดน้ำเสียชนิดเติมอากาศแบบเกรอะ-กรองไว้อากาศ-เติมอากาศ-ตะกอน สำหรับอาคารจอดรถยนต์ จำนวน 1 ชุด ออกแบบให้สามารถรับน้ำเสียได้ 6 ลูกบาศก์เมตร/วัน โดยระบบบำบัดน้ำเสียแต่ละชุดมีประสิทธิภาพร้อยละ 92 คิดค่าความสกปรกเฉลี่ย (BOD) ของน้ำเสียที่เข้าระบบบำบัดน้ำเสียเท่ากับ 260 มิลลิกรัม/ลิตร	โครงการจัดให้มีระบบบำบัดน้ำเสียแบบเติมอากาศระบบ A/S ที่สามารถรองรับน้ำเสียที่เกิดจากกิจกรรมการใช้น้ำภายในโครงการและสามารถบำบัดให้ได้คุณภาพน้ำทิ้งผ่านเกณฑ์มาตรฐานน้ำทิ้งจากอาคารบางประเภทบางขนาดประเภท ก		รูปที่ 2.1-8 ภาคนว 2.7

2. จัดให้มีเจ้าหน้าที่ที่มีความรู้ ความชำนาญ ดูแลรักษาและควบคุมระบบบำบัดน้ำเสียให้ทำงานได้อย่างต่อเนื่อง และมีประสิทธิภาพ	โครงการดำเนินการโดยจัดให้เจ้าหน้าที่ฝ่ายอาคารโครงการคอยตรวจสอบอุปกรณ์และเครื่องจักรในระบบให้สามารถทำงานได้ตลอดเวลาและจัดจ้างเจ้าหน้าที่ห้องปฏิบัติการทดสอบเอกชนเข้ามาเก็บตัวอย่างน้ำทิ้งไปวิเคราะห์ผล		รูปที่ 2.1-8 ภาคนว 2.2

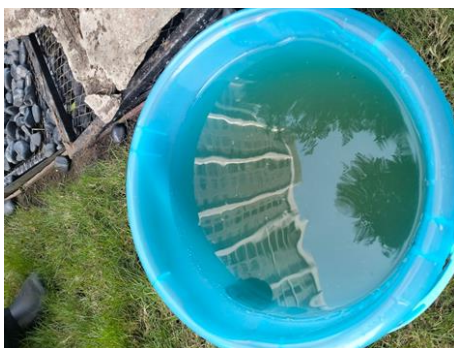
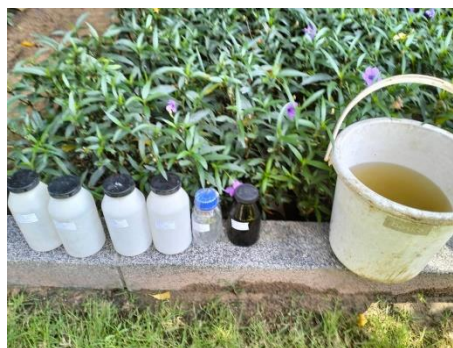
รูปที่ 2.1-8 การจัดการระบบบำบัดน้ำเสียของโครงการ (ต่อ)

เจ้าหน้าที่เก็บตัวอย่างน้ำไปวิเคราะห์

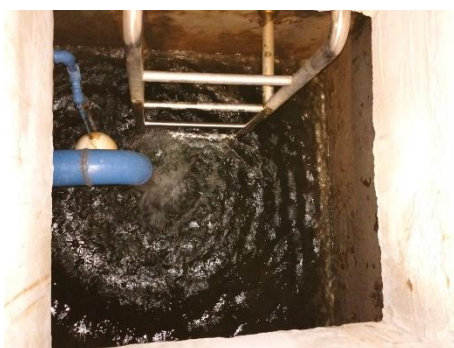
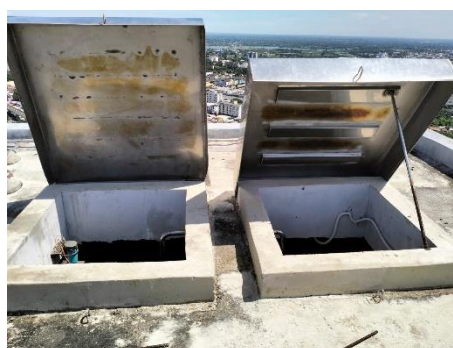
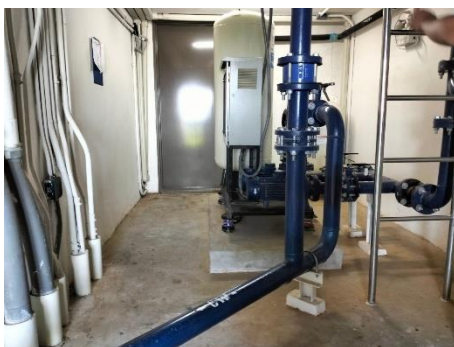
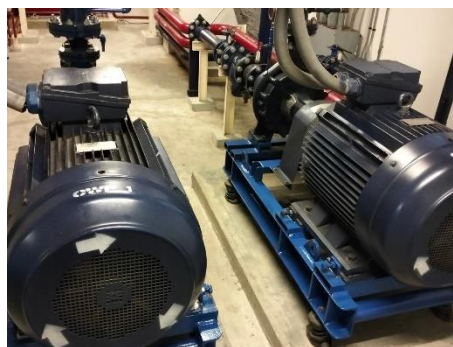
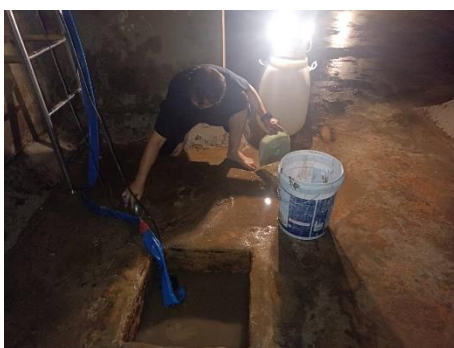
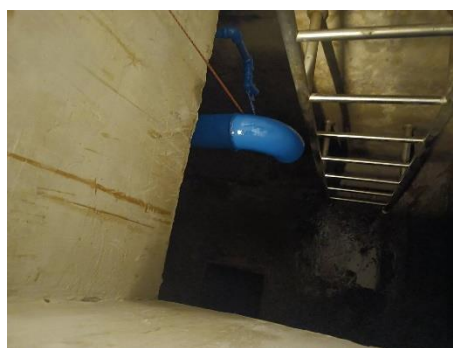
รูปที่ 2.1-9 ระบบน้ำใช้โครงการ

ถังเก็บน้ำสำรองใต้ดิน

ถังเก็บน้ำชั้นดาดฟ้า

ระบบสูบน้ำ

ตรวจสอบโครงสร้างถังเก็บน้ำสำรอง

มาตรการป้องกันและแก้ไขผลกระทบสิ่งแวดล้อม	ผลการปฏิบัติตามมาตรการ	ปัญหา /การแก้ไข	เอกสารอ้างอิง
<b>2.2.2 นิเวศวิทยาทางน้ำ</b> - ดูแลรักษาระบบบำบัดน้ำเสียให้สามารถทำงานได้อย่างต่อเนื่องและมีประสิทธิภาพ	โครงการการบำรุงรักษาระบบบำบัดน้ำเสียดำเนินการโดยจัดให้เจ้าหน้าที่ฝ่ายอาคารโครงการคอยตรวจสอบอุปกรณ์และเครื่องจักรในระบบให้สามารถทำงานได้ตลอดเวลา และจัดจ้างเจ้าหน้าที่ห้องปฏิบัติการทดสอบเอกชนเข้ามาเก็บตัวอย่างน้ำทิ้งไปวิเคราะห์ผล		ภาคผนวก 2.2 ภาคผนวก 2.7
<b>2.3 คุณค่าการใช้ประโยชน์ของมนุษย์</b> <b>2.3.1 การใช้น้ำ</b> 1. จัดให้มีน้ำสำรองเก็บไว้ในถังเก็บน้ำใต้ดิน และถังเก็บน้ำชั้นดาดฟ้าของโครงการ โดยสำรองน้ำใช้ได้อย่างน้อย 1 วัน	โครงการได้จัดให้มีถังสำรองน้ำใต้ดิน และถังเก็บน้ำชั้นดาดฟ้าของโครงการ		รูปที่ 2.1-9

8. กำหนดให้มีการปิดวาล์วควบคุมการจ่ายน้ำจากท่อเมนประปาด้านหน้าโครงการ เข้าสู่ถังเก็บน้ำของโครงการในช่วง 06.00-09.00 น. และช่วงเวลา 19.00-21.00 น. ซึ่งเป็นช่วงเวลาที่ผู้พักอาศัยข้างเคียงมีการใช้น้ำเป็นจำนวนมาก	โครงการได้ติดตั้งระบบควบคุมการสูบน้ำเข้าถังเก็บน้ำใต้ดินเป็นระบบอัตโนมัติโดยวาล์วจะเปิด-ปิด ตามระดับการลดลง-เพิ่มขึ้นของน้ำในถังเก็บน้ำใต้ดิน		รูปที่ 2.1-9

มาตรการป้องกันและแก้ไขผลกระทบสิ่งแวดล้อม	ผลการปฏิบัติตามมาตรการ	ปัญหา /การแก้ไข	เอกสารอ้างอิง
9. กำหนดให้พนักงานฝ่ายช่างล้างถังปีละ 2 ครั้ง (6 เดือน 1 ครั้ง) โดยในการทำความสะอาด ทางผู้ปฏิบัติงานต้องสูบน้ำออกให้หมดก่อนจากนั้นกวาดตะกอน ขัดสนิมหรือคราบที่เกาะตามผนังหรือซอกมุมของถังน้ำที่ไม่มีการหมุนเวียน โดยใช้แปรงขัด และเครื่องสูบน้ำแรงดันสูงฉีดล้างไม่ใช้น้ำยาล้าง ไม่ใช้น้ำยาล้างที่มีสารเคมีซึ่งอาจตกค้าง	โครงการดำเนินการโดยจัดให้มีการล้างถังเก็บน้ำอย่างน้อยปีละ 2 ครั้ง		รูปที่ 2.1-9

10. ฉาบผิวเสาคอนกรีตถึงเก็บน้ำใต้ดินให้มีความหนาเพิ่มขึ้นอีก 15 เซนติเมตร นอกจากนี้ ภายในถังจะทาเคลือบผิวคอนกรีตที่สัมผัสกับน้ำด้วยสาร NON-TOXIC (CHEMICRETE E) เพื่อป้องกันน้ำซึมเข้าไปจนเกิดสนิมและออกมาปนเปื้อนกับน้ำภายในถังเก็บน้ำใต้ดิน	ดำเนินการโดยในคราวก่อสร้างอาคารโครงการในส่วนของถังเก็บน้ำใต้ดินได้มีการก่อสร้างที่เป็นไปตามข้อกำหนดและมาตรฐานทางด้านความปลอดภัย		รูปที่ 2.1-9

11. ออกแบบให้มีฝาดังเก็บน้ำสำรอง จำนวน 2 ฝัก/ถัง เพื่อความสะดวกและปลอดภัยในการเข้าไปดูแลบำรุงรักษาถังเก็บน้ำ	ดำเนินการโดยในคราวก่อสร้างอาคารโครงการได้จัดให้มีการติดตั้งฝาดังเก็บน้ำใต้ดินตามที่กำหนด		รูปที่ 2.1-9

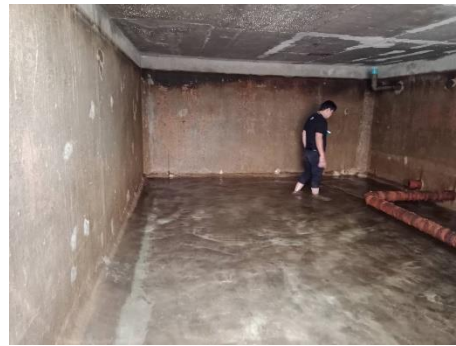
รูปที่ 2.1-9 ระบบน้ำใช้โครงการ (ต่อ)

การล้างถังเก็บน้ำสำรองโครงการ

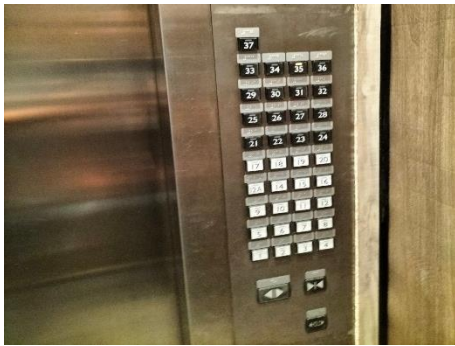
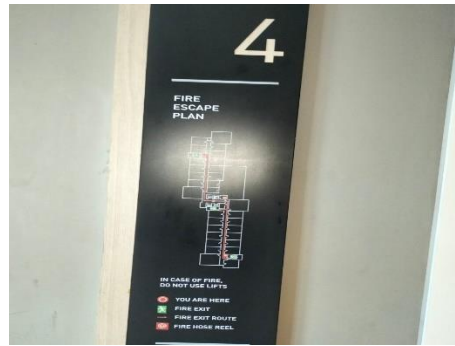
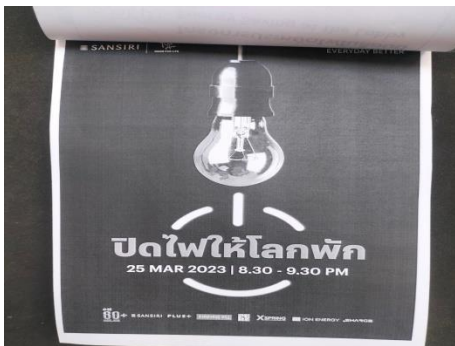
รูปที่ 2.1-11 การอนุรักษ์พลังงานภายในโครงการ

แสงสว่างธรรมชาติ/หน้าต่างสามารถเปิดให้อากาศถ่ายเทได้

เลขชั้นภายในลิฟต์/ป้ายระบุชั้นบริเวณหน้าลิฟต์

ป้ายประชาสัมพันธ์ส่งเสริมการประหยัดพลังงาน

มาตรการป้องกันและแก้ไขผลกระทบสิ่งแวดล้อม	ผลการปฏิบัติตามมาตรการ	ปัญหา /การแก้ไข	เอกสารอ้างอิง
2. ธรณรูปให้ผู้ใช้พักอาศัยและพนักงานใช้ไฟฟ้าอย่างประหยัด	โครงการดำเนินการจัดให้มีการรณรงค์และขอความร่วมมือผู้พักอาศัยในโครงการให้ตระหนักและใช้พลังงานอย่างประหยัด		รูปที่ 2.1-11
<b>2.3.8 การอนุรักษ์พลังงาน</b> 1. ออกแบบอาคารให้เป็นไปตามกฎกระทรวงกำหนดกำหนดประเภทหรือขนาดของอาคาร และมาตรฐานหลักเกณฑ์ และวิธีการ ในการออกแบบอาคารเพื่ออนุรักษ์พลังงาน พ.ศ.2552 ดังนี้ 1) ค่าการถ่ายเทความร้อนรวมของผนังด้านนอกของอาคาร (OTTV) ของอาคารมีค่า 29.23 วัตต์/ตารางเมตร (ไม่เกิน 30 วัตต์/ตารางเมตร) 2) ค่าการถ่ายเทความร้อนรวมของหลังอาคารในส่วนที่มีการปรับอากาศของอาคาร (RTTV) ของอาคารมีค่า 8 วัตต์/ตารางเมตร (ไม่เกิน 10 วัตต์/ตารางเมตร) 3) ระบบไฟฟ้าส่องสว่างในการออกแบบระบบไฟฟ้าโครงการเลือกใช้ค่ากำลังไฟฟ้าส่องสว่างสูงสุด (วัตต์ต่อตารางเมตรของพื้นที่ใช้งาน) ตามที่	ดำเนินการโดยในคราวก่อสร้างอาคารโครงการได้ดำเนินการออกแบบอาคารให้เป็นไปตามข้อกำหนดและหลักเกณฑ์ของการออกแบบอาคารเพื่อการอนุรักษ์พลังงาน		รูปที่ 2.1-11 ภาคผนวก 1.4

2. การอนุรักษ์พลังงานไฟฟ้าของเจ้าของโครงการ มีดังนี้ (1) ปลุกต้นไม้ภายในโครงการให้มากที่สุด ในบริเวณพื้นที่ว่างซึ่งไม่ใช่ถนนและทางวิ่งเพื่อลดภาระการทำงานของเครื่องปรับอากาศ (2) ติดป้ายประชาสัมพันธ์ภายในพื้นที่โครงการให้ทำการล้างเครื่องปรับอากาศเป็นประจำสม่ำเสมอ พร้อมระบุเบอร์โทรศัพท์ติดต่อช่างซ่อม/ล้างแอร์ เพื่ออำนวยความสะดวกผู้พักอาศัยภายในโครงการ (3) โครงการประสานกับช่างซ่อม/ล้างแอร์	การอนุรักษ์พลังงานที่ดำเนินการโดยเจ้าของโครงการได้จัดให้มีการอนุรักษ์พลังงาน ดังนี้ - โครงการดำเนินการจัดให้มีการปลุกต้นไม้ภายในโครงการ เพื่อลดภาระการทำงานของเครื่องปรับอากาศ - โครงการมีการประชาสัมพันธ์ให้มีการล้างเครื่องปรับอากาศทั้งในพื้นที่ส่วนกลาง และห้องผู้พักอาศัย - โครงการได้จัดให้มีการแยกสวิตช์ควบคุมอุปกรณ์ไฟฟ้าแสงสว่าง แทนการใช้หนึ่งตัว - โครงการมีการรณรงค์ให้มีการใช้บันไดแทนการใช้ลิฟต์ กรณีการขึ้นลงน้อยชั้น - โครงการเลือกใช้ผลิตภัณฑ์และอุปกรณ์ไฟฟ้าที่มี		รูปที่ 2.1-11

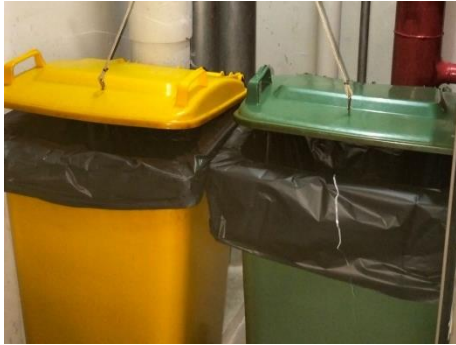
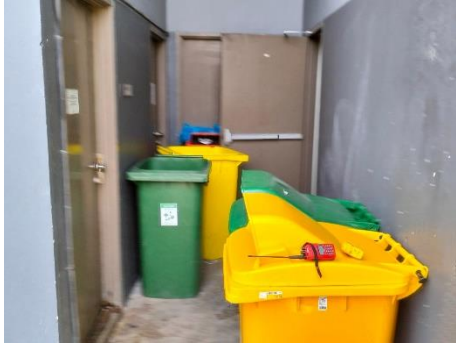
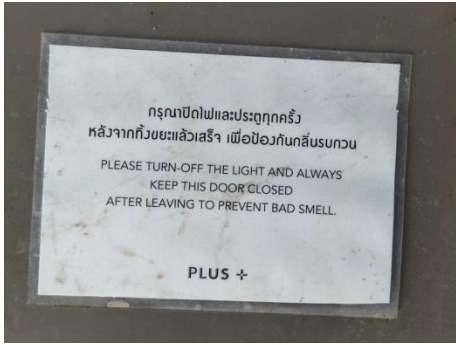
รูปที่ 2.1-12      การจัดการขยะภายในโครงการ

ห้องพักมูลฝอยประจำชั้น (ภายในประกอบด้วยถังขยะเปียก/ถังขยะแห้ง)

ห้องพักมูลฝอยรวมโครงการ

จุดทิ้งขยะอันตราย

ป้ายให้ปิดประตูห้องพักขยะทุกครั้งที่เปิด

ประชาสัมพันธ์การคัดแยกขยะในโครงการ

มาตรการป้องกันและแก้ไขผลกระทบสิ่งแวดล้อม	ผลการปฏิบัติตามมาตรการ	ปัญหา /การแก้ไข	เอกสารอ้างอิง
จะแจ้งให้ผู้พักอาศัยภายในโครงการทราบ และประชุมทึมนิติบุคคลอาคารชุด เพื่อหาแนวทางป้องกันร่วมกันต่อไป	เพื่อหาแนวทางป้องกันต่อไป		
<b>2.3.6 การจัดการมูลฝอย</b> 1. โครงการจะจัดให้มีห้องพักมูลฝอยประจำชั้นสำหรับอาคารชุดพักอาศัย จำนวน 2 ห้อง/ชั้น รายละเอียดดังนี้ - ห้องพักมูลฝอย 1 จัดให้มีตั้งแต่ชั้นที่ 1 -33 ตั้งอยู่ใกล้กับบันได ST-2 ของแต่ละชั้นในอาคาร - ห้องพักมูลฝอย 2 จัดให้มีตั้งแต่ชั้นที่ 3-36 ตั้งอยู่ใกล้กับบันได ST-3 ของแต่ละชั้นในอาคาร ทั้งนี้ ห้องพักมูลฝอย 1 และห้องพักมูลฝอย 2 แต่ละห้องมีความกว้าง 1.2 เมตร ความยาว 1.9 เมตร โดยภายในห้องพักมูลฝอยประจำชั้นจะติดตั้งมูลฝอยขนาด 100 ลิตร ภายในรองด้วยถุงดำอีกชั้นหนึ่ง จำนวน 2 ถัง (ถังมูลฝอยแห้ง 1 ถัง และถังพักมูลฝอยเปียก 1 ถัง) และติดตั้งมูลฝอยขนาด 50 ลิตร จำนวน 1 ถัง (ถังพักมูลฝอยอันตราย) ไว้ภายในห้องดังกล่าว	โครงการดำเนินการได้จัดให้มีห้องพักมูลฝอยประชันและติดตั้งถังรองรับมูลฝอยไว้ในห้องพัก (ภายในห้องพักมูลฝอยประจำชั้นจะประกอบไปด้วยถังรองรับมูลฝอยแห้งและมูลฝอยเปียก ในส่วนของถังรองรับมูลฝอยอันตรายจะถูกจัดเตรียมไว้บริเวณใกล้ห้องพักมูลฝอยรวม) และจัดให้แม่บ้านโครงการคอยจัดเก็บมูลฝอยมารวบรวมไว้ที่ห้องพักมูลฝอยรวมของโครงการเป็นประจำทุกวัน		รูปที่ 2.1-12

มาตรการป้องกันและแก้ไขผลกระทบสิ่งแวดล้อม	ผลการปฏิบัติตามมาตรการ	ปัญหา /การแก้ไข	เอกสารอ้างอิง
2. ประชาสัมพันธ์ภายในพื้นที่โครงการ ให้ผู้พักอาศัยนำมูลฝอยมาไว้ในห้องพักมูลฝอยประจำชั้นดังกล่าว รวมทั้งรณรงค์ให้ผู้พักอาศัยคัดแยกมูลฝอยที่สามารถนำกลับมาใช้ได้โดยตรง เช่น ถุงพลาสติก และถุงกระดาษนำกลับมาใช้ใหม่ เพื่อลดปริมาณมูลฝอยที่เหลือทิ้งจากแต่ละห้องพัก	โครงการดำเนินการโดยจัดทำป้ายรณรงค์ให้มีการคัดแยกมูลฝอยก่อนนำไปทิ้งโดยการติดตั้งป้ายไว้ที่ห้องพักมูลฝอยประจำชั้น		รูปที่ 2.1-12

5. จัดให้มีห้องพักมูลฝอยรวม โดยแบ่งเป็นห้องพักมูลฝอยแห้ง ห้องพักมูลฝอยเปียก และห้องพักมูลฝอยอันตรายแยกจากกัน อย่างชัดเจน ซึ่งถึงมูลฝอยแต่ละห้อง	โครงการได้จัดให้มีห้องพักมูลฝอยรวมที่แบ่งห้องแยกประเภทของมูลฝอยออกจากกัน และสามารถรองรับมูลฝอยที่เกิดจากกิจกรรมประจำวันของผู้พักอาศัยในโครงการได้อย่างเพียงพอ ตลอดจนประสานเจ้าหน้าที่สำนักงาน		รูปที่ 2.1-12

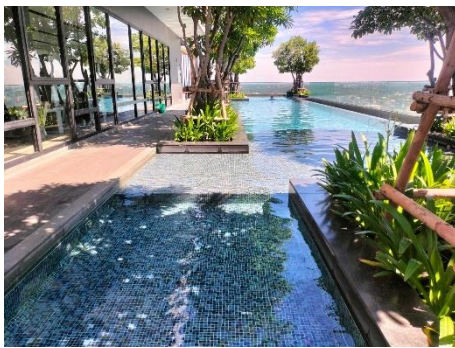
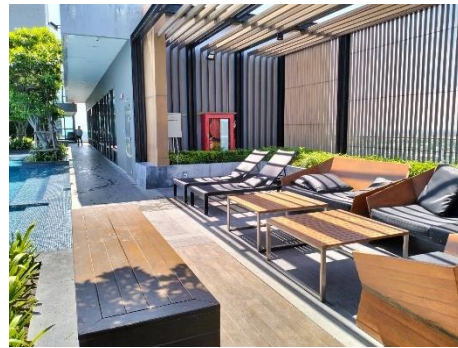
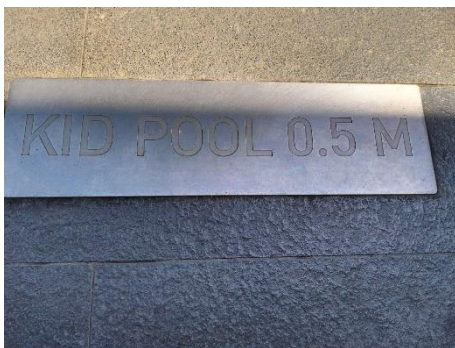
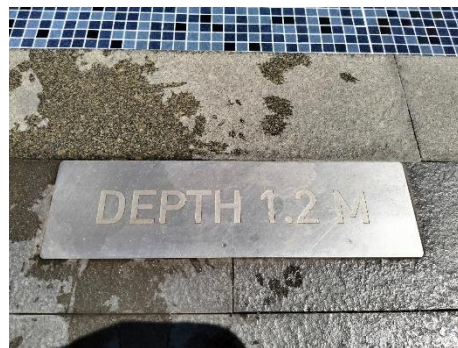
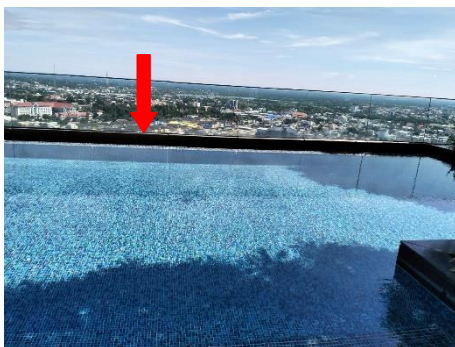
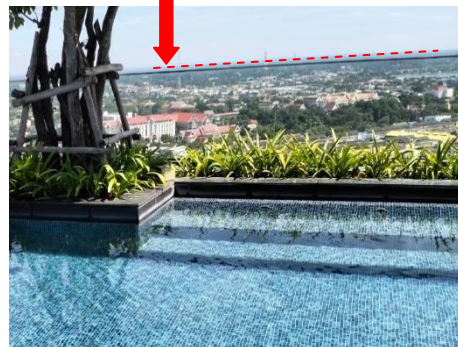
รูปที่ 2.1-13 ระบบการจัดการสระว่ายน้ำโครงการ

โครงสร้างสระว่ายน้ำ

ทางเดินริมสระว่ายน้ำ

ป้ายบอกระดับความลึกสระ (0.5, 1.2 m.)

รางระบายน้ำล้น

ราวกันตก

5. จัดให้มีพนักงานทำความสะอาดคอยดูแลทำความสะอาดไม่ให้น้ำจากบริเวณทางเดินไหลลงสู่สระว่ายน้ำ เนื่องจากทำให้น้ำในสระสกปรกเกิดการปนเปื้อน โดยต้องทำความสะอาดบริเวณสระน้ำทุกวัน หลังจากปิดใช้สระว่ายน้ำแล้ว	โครงการมอบหมายให้พนักงานแม่บ้านของโครงการคอยดูแลทำความสะอาด โดยไม่ให้น้ำบริเวณทางเดินไหลลงสระว่ายน้ำ		
<ul style="list-style-type: none"> <li>● โครงสร้างและความปลอดภัยจากการใช้สระว่ายน้ำ</li> </ul> 1. โครงสร้างของสระว่ายน้ำเป็นคอนกรีตเสริมเหล็กมีความมั่นคง แข็งแรง น้ำซึมไม่ได้ผนังเรียบอยู่ในสภาพดีและทำความสะอาดง่าย	ดำเนินการโดยในคราวก่อสร้างอาคารโครงการได้ก่อสร้างสระว่ายน้ำโดยตัวโครงสร้างสระเป็นคอนกรีตเสริมเหล็กที่มีความมั่นคง แข็งแรง น้ำไม่ซึมผ่าน		รูปที่ 2.1-13

2. จัดให้มีรางระบายน้ำล้น มีฝาปิดรอบสระว่ายน้ำ ความกว้าง 30-40 เซนติเมตร ไม่เป็นสนิม แข็งแรง ทำความสะอาดง่ายอยู่เสมอที่ดี และไม่มีน้ำล้นออกจากราง	โครงการได้ออกแบบให้มีระบบรางระบายน้ำล้นที่มั่นคง แข็งแรง สามารถทำความสะอาดได้ง่าย		รูปที่ 2.1-13

4. จัดให้ที่ว่างสำหรับใช้เป็นทางเดินรอบสระวดสระวดน้ำ มีความกว้างไม่น้อยกว่า 1.20 เมตร ไม่ลื่น ไม่มีขัง และทำความสะอาดง่าย	โครงการได้ออกแบบให้บริเวณสระวดสระวดน้ำมีพื้นที่ทางเดิน บริเวณสระวดสระวดน้ำ ตามคุณสมบัติที่กำหนด คือ พื้นทางเดินไม่ลื่น ทำความสะอาดง่าย		รูปที่ 2.1-13

5. จัดให้มีป้ายบอกระดับความลึกหรือเลขบอกระดับความลึกที่สามารถมองเห็นได้ชัดเจน โดยมีตัวเลขแสดงความลึกเป็นระยะๆอย่างน้อย 3 ระยะ	โครงการดำเนินการจัดให้มีป้ายบอกระดับความลึกของน้ำในสระวดสระวดน้ำตามที่กำหนด		รูปที่ 2.1-13

7. พื้นสระวดสระวดน้ำ ทำความวัสดุ แข็งแรง เรียบ ไม่แตกร้าวทำความสะอาดง่าย ไม่ลื่น อยู่ในสภาพดี	โครงการได้ก่อสร้างสระวดสระวดน้ำที่ใช้โครงสร้างพื้นเป็นคอนกรีตเสริมเหล็ก ที่มีความมั่นคงแข็งแรง ไม่มีการรั่วซึมของน้ำ และง่ายต่อการทำความสะอาด		รูปที่ 2.1-13

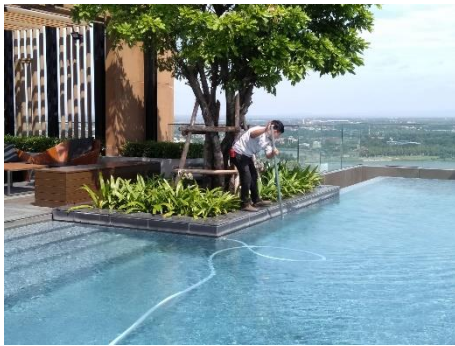
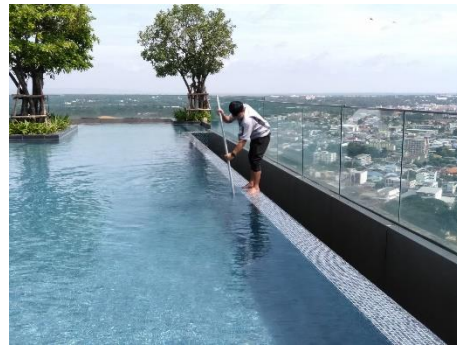
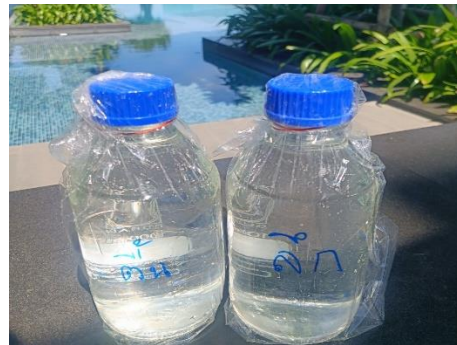
รูปที่ 2.1-13 ระบบการจัดการสระว่ายน้ำโครงการ (ต่อ)

เจ้าหน้าที่ทำความสะอาดสระว่ายน้ำ

เจ้าหน้าที่เก็บตัวอย่างน้ำสระว่ายน้ำ

มาตรการป้องกันและแก้ไขผลกระทบสิ่งแวดล้อม	ผลการปฏิบัติตามมาตรการ	ปัญหา /การแก้ไข	เอกสารอ้างอิง
4. จัดให้มีผู้มีความรู้ความสามารถดูแลปรับปรุงคุณภาพน้ำในสระว่ายน้ำให้อยู่ในเกณฑ์มาตรฐาน	โครงการจัดให้มีเจ้าหน้าที่ฝ่ายช่างอาคารโครงการเป็นผู้เดินระบบปรับปรุงคุณภาพน้ำของสระว่ายน้ำ และจัดจ้างห้องปฏิบัติการทดสอบเอกชน เข้ามาเก็บตัวอย่างน้ำไปวิเคราะห์ผล เพื่อตรวจสอบคุณภาพน้ำโดยที่นำข้อมูลผลวิเคราะห์มาคอยปรับปรุงให้คุณภาพน้ำสระว่ายน้ำอยู่ในเกณฑ์มาตรฐานตลอดเวลา		รูปที่ 2.1-13 ภาคผนวก 2.8

มาตรการป้องกันและแก้ไขผลกระทบสิ่งแวดล้อม	ผลการปฏิบัติตามมาตรการ	ปัญหา /การแก้ไข	เอกสารอ้างอิง
3. จัดให้มีอุปกรณ์ เครื่องมือสำหรับใช้ทำความสะอาดสระวดสระวดน้ำ ได้แก่ เครื่องดูดตะกอน แปรงขัดสระวดชนิดลวดทองเหลืองและพลาสติก รวมทั้งตะแกรงข้อนวัสดุแขวนลอย	โครงการจัดให้มีเครื่องมือสำหรับทำความสะอาดสระวดสระวดน้ำ และมอบหมายให้เจ้าหน้าที่ของโครงการหมั่นทำความสะอาดสระวดสระวดน้ำอย่างสม่ำเสมอ		รูปที่ 2.1-13

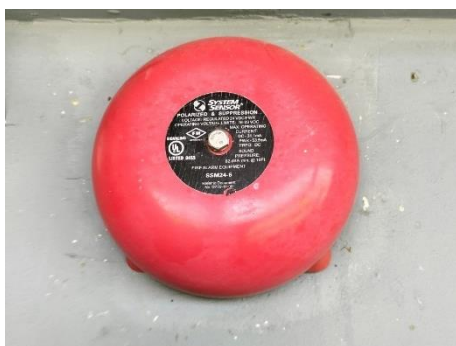
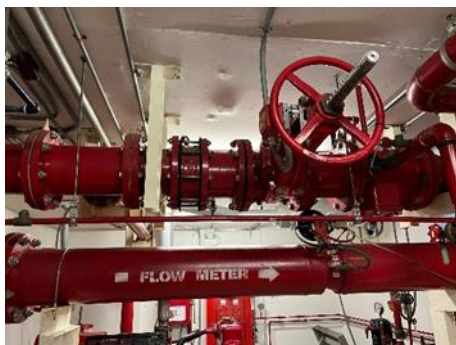
รูปที่ 2.1-16 ระบบการป้องกันและระงับอัคคีภัย

ตู้ FHC และป้ายแสดงวิธีการใช้อุปกรณ์ดับเพลิง

ถังดับเพลิงเคมี

สปริงเกอร์ฉีดน้ำดับเพลิง

เครื่องตรวจจับควัน

กริ่งส่งสัญญาณเตือนภัย

ระบบแจ้งเตือนด้วยมือ

ระบบท่อเย็น

ระบบปั๊มสูบน้ำดับเพลิง

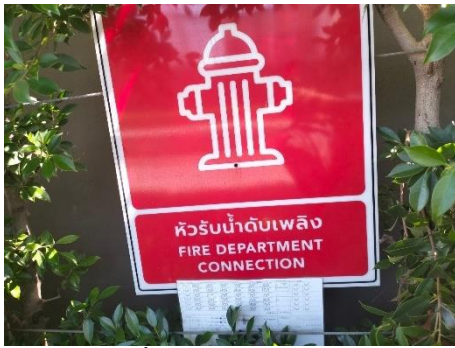
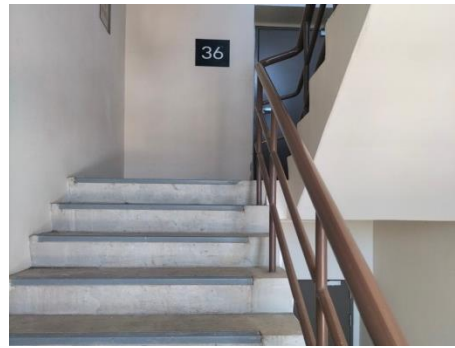
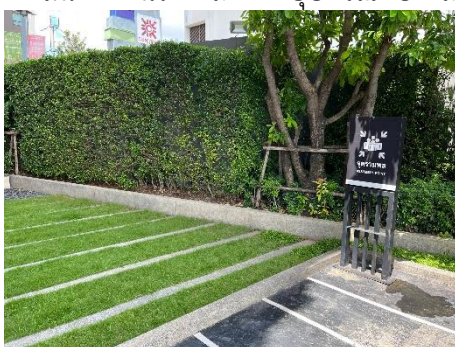
รูปที่ 2.1-16 ระบบการป้องกันและระงับอัคคีภัย (ต่อ)

หัวรับน้ำดับเพลิง

บันไดหนีไฟ

ผังเส้นทางหนีไฟ และที่ตั้งอุปกรณ์ดับเพลิง

ป้ายเตือนห้ามใช้ลิฟต์ขณะเกิดเพลิงไหม้

จุดรวมพล

พื้นที่หนีไฟทางอากาศ

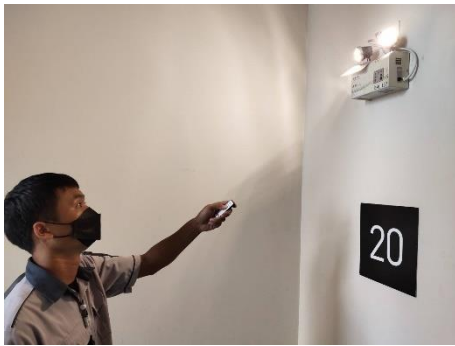
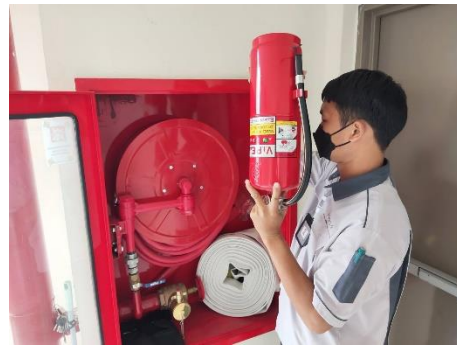
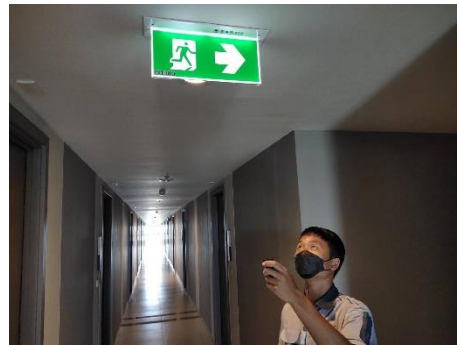
เจ้าหน้าที่ตรวจสอบไฟฉุกเฉิน

เจ้าหน้าที่ตรวจสอบถังเคมีดับเพลิง

เจ้าหน้าที่ตรวจสอบเครื่องตรวจจับควัน

เจ้าหน้าที่ตรวจสอบป้ายหนีไฟ
