บทที่ 3

ผลการปฏิบัติตามมาตรการ
ติดตามตรวจสอบผลกระทบ
สิ่งแวดล้อม

ผลการปฏิบัติตามมาตรการติดตามตรวจสอบผลกระทบสิ่งแวดล้อม

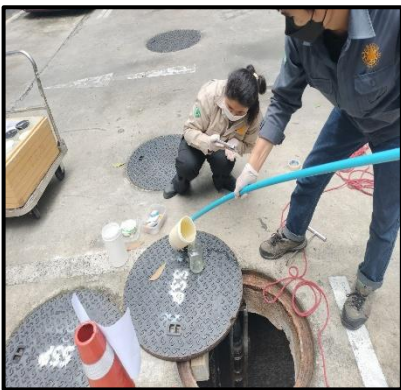
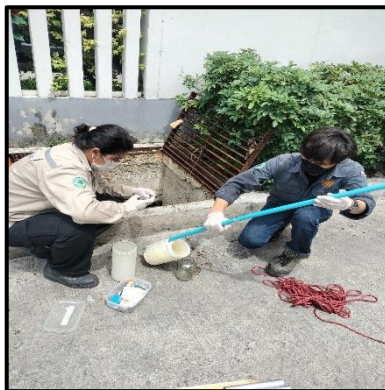
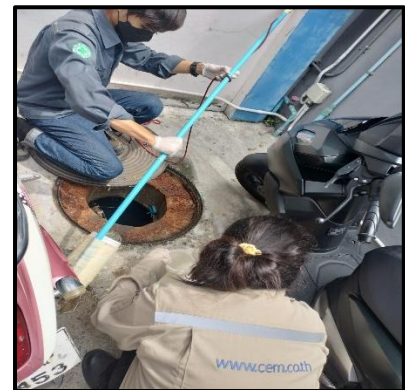
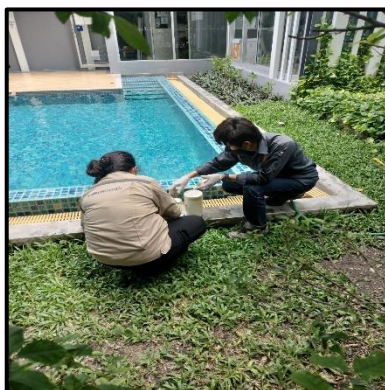
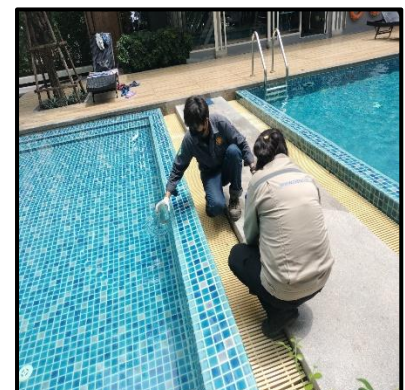
การตรวจวัดคุณภาพน้ำทิ้ง ทำการเก็บตัวอย่างคุณภาพน้ำ 6 จุด ได้แก่ จุดรวบรวมน้ำเสียเข้าระบบบำบัดน้ำเสียอาคาร A B และจุดรวบรวมน้ำเสียระบบบำบัดรวม จำนวน 3 จุด จุดระบายน้ำออกจากระบบบำบัดน้ำเสียจำนวน 1 จุด จุดส่วนแยกกากถึงบำบัดน้ำเสียสำเร็จรูป(ห้องพักขยะรวม) 1 จุด และบ่อพักน้ำสุดท้ายของระบบก่อนระบายลงสู่ระบบระบายน้ำบนถนนสาธารณะจำนวน 1 จุด เดือนละ 1 ครั้ง

การตรวจวัดคุณภาพน้ำในสระว่ายน้ำ ทำการเก็บตัวอย่างคุณภาพน้ำ 3 จุด ได้แก่ บริเวณสระว่ายน้ำผู้ใหญ่ ส่วนลึก จำนวน 1 จุด สระว่ายน้ำผู้ใหญ่ส่วนตื้น 1 จุด สระว่ายน้ำเด็ก 1 จุด เดือนละ 1 ครั้ง
