บทที่ 3

ผลการปฏิบัติตามมาตรการติดตาม
ตรวจสอบผลกระทบสิ่งแวดล้อม

โครงการ เสนาสิทธิ์ บีทีเอส สะพานใหม่ ของ นิติบุคคลอาคารชุดเสนาสิทธิ์ บีทีเอส สะพานใหม่
จัดทำรายงานโดย บริษัท เซ็น เอกซ์ พร็อพเพอร์ตี้ แมเนจเม้นท์ จำกัด
ระหว่างเดือน กรกฎาคม - ธันวาคม พ.ศ.2567
ตำแหน่งที่ตรวจวัด จุดตรวจวัดคุณภาพน้ำเสียก่อนการบำบัด
ตำแหน่งพิกัด UTM ของสถานี x = 674132.79 y = 1536223.02 47P

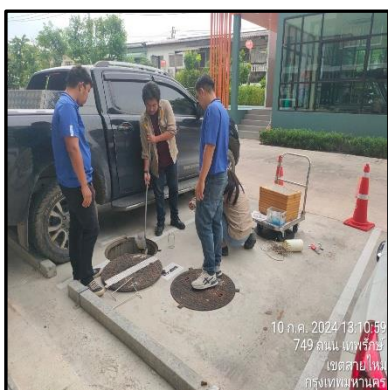
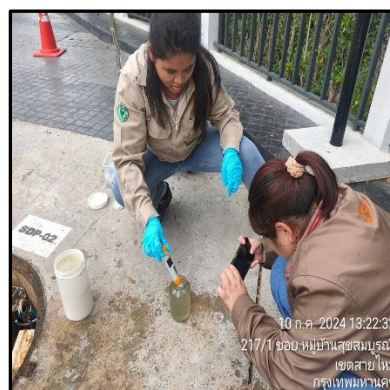
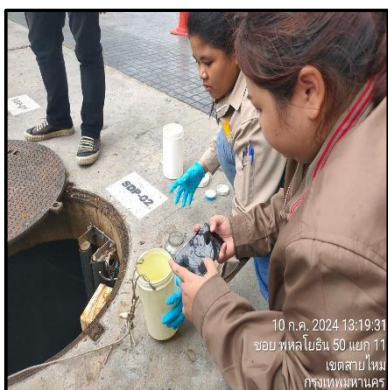
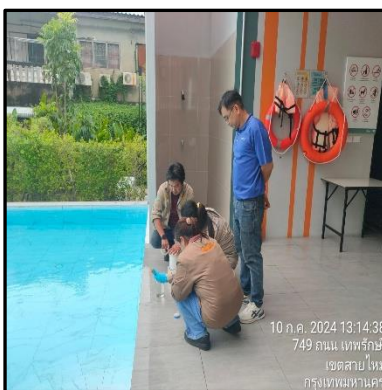
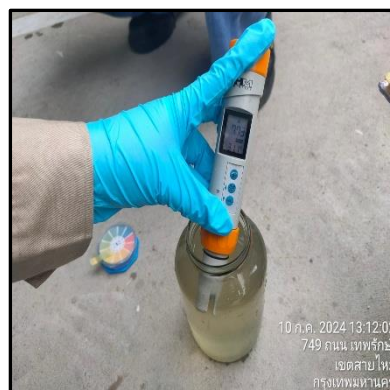
การตรวจวัดคุณภาพน้ำทิ้ง ทำการเก็บตัวอย่างคุณภาพน้ำ 3 จุด ได้แก่ จุดตรวจคุณภาพน้ำก่อนการบำบัด
จำนวน 1 จุด จุดตรวจวัดคุณภาพน้ำหลังการบำบัด และบ่อกักน้ำสุดท้ายของระบบก่อนระบายลงสู่ระบบระบายน้ำ
บนถนนสาธารณะจำนวน 1 จุด เดือนละ 1 ครั้ง

การตรวจวัดคุณภาพน้ำในสระว่ายน้ำ ทำการเก็บตัวอย่างคุณภาพน้ำ 1 จุด ได้แก่ น้ำในสระว่ายน้ำที่บริเวณ
ฝัวน้ำ จำนวน 1 บริเวณที่มีการใช้บริการมากที่สุด เดือนละ 1 ครั้ง
