# บทที่ 3

ผลการปฏิบัติตามมาตรการติดตาม  
ตรวจสอบผลกระทบสิ่งแวดล้อม

## ผลการปฏิบัติตามมาตรการติดตามตรวจสอบผลกระทบสิ่งแวดล้อม

โครงการ เสนาภิบาลรัตนวิเศษ - บางบัวทอง ของ นิติบุคคลอาคารชุด เสนาภิบาลรัตนวิเศษ บางบัวทอง  
จัดทำรายงานโดย บริษัท เซ็น เอกซ์ พร็อพเพอร์ตี้ แมเนจเม้นท์ จำกัด .  
ระหว่างเดือน กรกฎาคม – ธันวาคม พ.ศ. 2567  
ตำแหน่งที่ตรวจวัด จุดรวบรวมน้ำเสียก่อนเข้าระบบบำบัดน้ำเสีย  
ตำแหน่งพิกัด UTM ของสถานี x = 653271.25 y = 1539137.26 47P

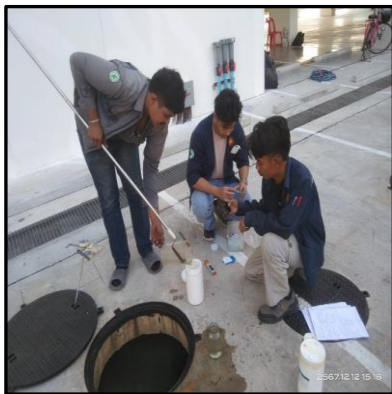
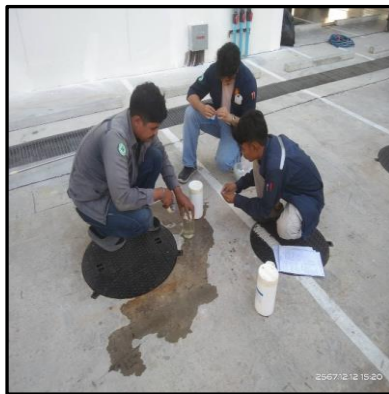
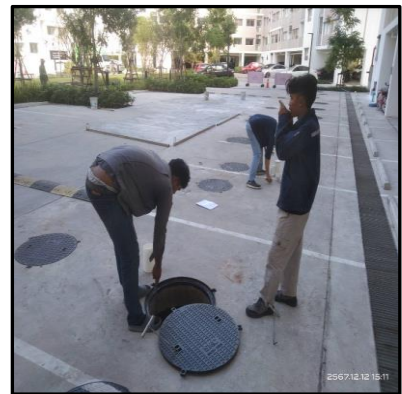
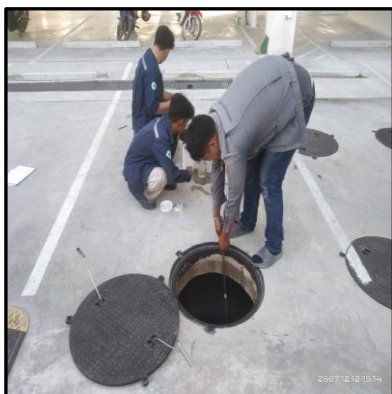
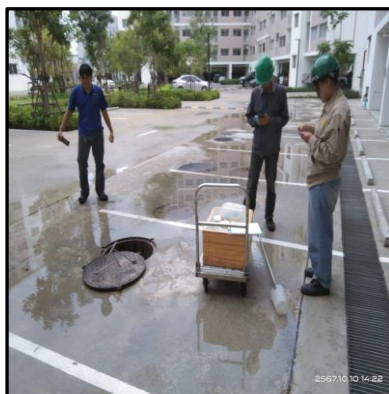
การตรวจวัดคุณภาพน้ำทั้ง ทำการเก็บตัวอย่างคุณภาพน้ำ 5 จุด ได้แก่ จุดรวบรวมน้ำเสียก่อนเข้าระบบบำบัดน้ำเสียจำนวน 1 จุด บ่อพักน้ำสุดท้ายก่อนระบายออกสู่คลองสาธารณะ จำนวน 1 จุด และจุดตรวจวัดคุณภาพน้ำผิวดินคลองพระพิมล จำนวน 2 จุด ได้แก่ จุดเหนือน้ำจากจุดระบายน้ำทั้ง 500 เมตรจำนวน 1 จุด และจุดท้ายน้ำจากจุดระบายน้ำทั้ง 500 เมตร
