บทที่ 1 บทนำ

- 1) ชื่อโครงการ : โครงการสินสิริ รีสอร์ท (ส่วนขยาย)
- 2) สถานที่ตั้ง : ถนนปัญญา-รามอินทรา แขวงคันนายาว เขตคันนายาว กรุงเทพมหานคร
- 3) ชื่อเจ้าของโครงการ : บริษัท วี.แคปปิตอล เอเจ้นท์ จำกัด
- 4) สถานที่ติดต่อ : 93/1 ถนนปัญญาอินทรา แขวงคันนายาว เขตคันนายาว กรุงเทพมหานคร
- 5) จัดทำโดย : นางณิชชารีย์ พรหมวิสุทธิพล
โทรศัพท์ 081-329-2714

: โครงการได้นำเสนอรายงานผลการปฏิบัติตามมาตรการป้องกัน และแก้ไขผลกระทบสิ่งแวดล้อม และมาตรการติดตามตรวจสอบผลกระทบสิ่งแวดล้อม (ระยะดำเนินการ) ครึ่งสุดท้าย คือรายงานฉบับเดือนมกราคม - มิถุนายน 2567 เมื่อเดือนกรกฎาคม 2567

ระหว่างเดือนกรกฎาคมถึงเดือนธันวาคม 2567

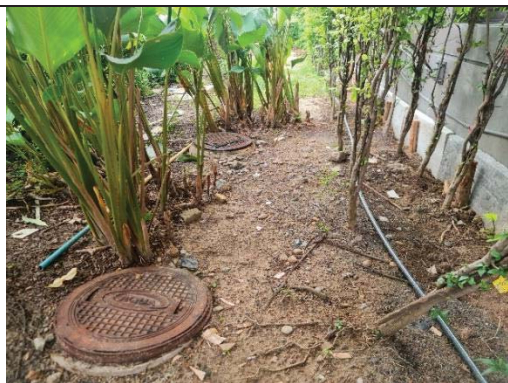
รูปที่ 2-3 การติดตั้งระบบบำบัดน้ำเสียของอาคาร B

| สรุปผลการปฏิบัติตามมาตรการป้องกัน และแก้ไขผลกระทบสิ่งแวดล้อม และมาตรการติดตาม มาตรการป้องกัน และแก้ไขผลกระทบสิ่งแวดล้อม และมาตรการติดตาม | | ผลการปฏิบัติตามมาตรการฯ | ปัญหา อุปสรรคที่ไม่สามารถปฏิบัติ ตามมาตรการและแผนการแก้ไข |
|---|--|---|--|
| 1)อาคารที่จะขออนุญาตก่อสร้าง (อาคาร B) จัดให้มีการติดตั้งระบบบำบัดน้ำเสียรวมแบบ Contact Aeration จำนวน 4 ชุด โดยน้ำที่ทิ้งออกจากระบบบำบัดฯ ต้องมีความสกปรกไม่เกิน 30 มิลลิกรัมต่อลิตร ดังนี้ | - โครงการมีการติดตั้งระบบบำบัดน้ำเสียของอาคาร B รวม จำนวน 4 ชุด (ด้านหน้าอาคาร 2 ชุด และด้านหลังอาคาร 2 ชุด) เพื่อบำบัดน้ำเสียจากอาคารให้ มีคุณภาพน้ำทิ้งเป็นไปตามมาตรฐานน้ำทิ้งก่อนระบายออกสู่ท่อระบายน้ำ สาธารณะภายนอกพื้นที่โครงการ (รูปที่ 2-3) | | - |

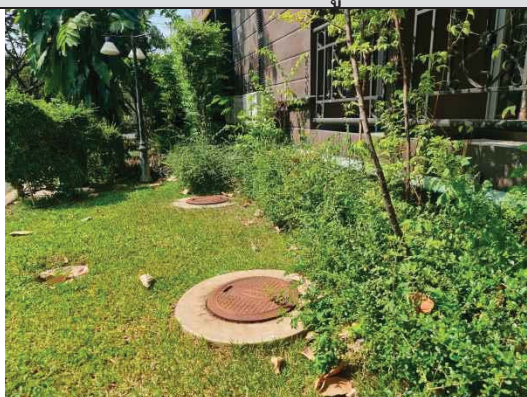
รูปที่ 2-4 การติดตั้งระบบบำบัดน้ำเสียของอาคาร A

| สรุปผลการปฏิบัติตามมาตรการป้องกัน และแก้ไขผลกระทบสิ่งแวดล้อม และมาตรการติดตาม มาตรการป้องกัน และแก้ไขผลกระทบสิ่งแวดล้อม และมาตรการติดตาม | | ผลการปฏิบัติตามมาตรการฯ | ปัญหา อุปสรรคที่ไม่สามารถปฏิบัติ ตามมาตรการและแผนการแก้ไข |
|---|--|---|--|
| 2) อาคารส่วนเดิม (อาคาร A) - ให้ทำการติดตั้งระบบบำบัดน้ำเสียชั้นที่ 2 เพิ่มเดิมในส่วนอาคาร A โดยติดตั้ง ถังเติมอากาศแบบ Film Aeration และถังตกตะกอน จำนวน 5 ชุด โดยน้ำ ทิ้งที่ออกจากระบบบำบัดต้องมีความสกปรกไม่เกิน 30 มิลลิกรัมต่อลิตร ดังนี้ * จุด A ติดตั้งถัง ABF-4000 1 ถัง และถัง ST-800SED 1 ถัง | - โครงการมีการติดตั้งถังบำบัดน้ำเสีย และถังตกตะกอน ของอาคาร A รวมจำนวน 5 ชุด ติดตั้งบริเวณด้านหน้าอาคาร และด้านหลังอาคาร เพื่อบำบัดน้ำเสียจากอาคาร ให้มีคุณภาพน้ำทิ้งที่ีค่าความสกปรกไม่เกิน 30 มิลลิกรัมต่อลิตร ซึ่งเป็นไปตาม มาตรฐานน้ำทิ้ง ก่อนระบายออกสู่ท่อระบายน้ำสาธารณะภายนอกพื้นที่โครงการ (รูปที่ 2-4) | | - |

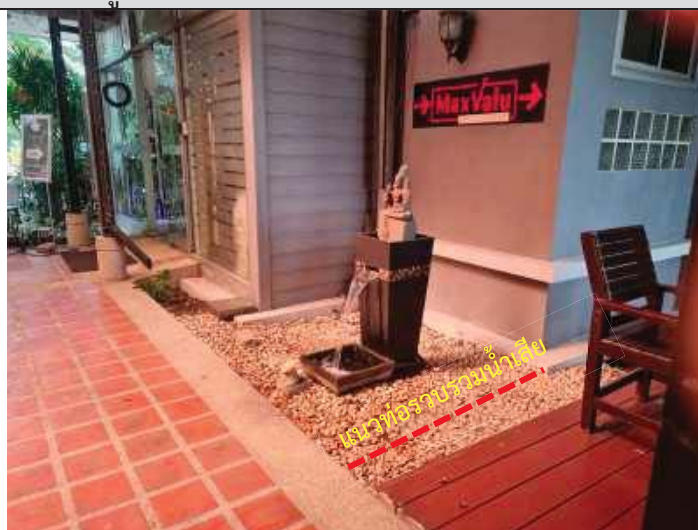
รูปที่ 2-5 แนววางท่อรวบรวมน้ำเสียที่ผ่านการบำบัดขั้นต้นจากอาคารส่วนต้อนรับ

| มาตรการป้องกัน และแก้ไขผลกระทบสิ่งแวดล้อม และมาตรการติดตาม ตรวจสอบผลกระทบสิ่งแวดล้อม | ผลการปฏิบัติตามมาตรการฯ | ปัญหา อุปสรรคที่ไม่สามารถปฏิบัติตามมาตรการแก้ไข |
|---|---|---|
| <p>3) อาคารส่วนต้อนรับ</p> <p>- ทำการวางท่อ PVC ขนาด 4 นิ้ว slope 1:150 เพื่อรวบรวมน้ำเสียที่ผ่านการบำบัดขั้นต้น จากถังบำบัดน้ำเสียขั้นต้นของอาคารส่วนต้อนรับ เพื่อตั้งน้ำทิ้งเข้าสู่ระบบบำบัดน้ำเสียขั้นที่ 2 จุดที่ 1 ของอาคาร B เพื่อบำบัดน้ำเสียให้ได้ตามค่ามาตรฐานคุณภาพน้ำทิ้งจากอาคารประเภท ข ก่อนระบายออกสู่ท่อระบายน้ำสาธารณะหน้าโครงการ</p> | <p>- โครงการมีการวางท่อ PVC เพื่อรวบรวมน้ำเสียที่ผ่านการบำบัดขั้นต้น จากถังบำบัดน้ำเสียขั้นต้นของอาคารส่วนต้อนรับ เข้าสู่ระบบบำบัดน้ำเสียขั้นที่ 2 บริเวณจุดที่ 1 ของอาคาร B ก่อนระบายออกสู่ท่อระบายน้ำสาธารณะหน้าโครงการ แนวท่อรวบรวมน้ำเสียจากถังบำบัดน้ำเสียขั้นต้นของอาคารต้อนรับไปยังระบบบำบัดน้ำเสียของอาคาร B (รูปที่ 2-5)</p> | - |

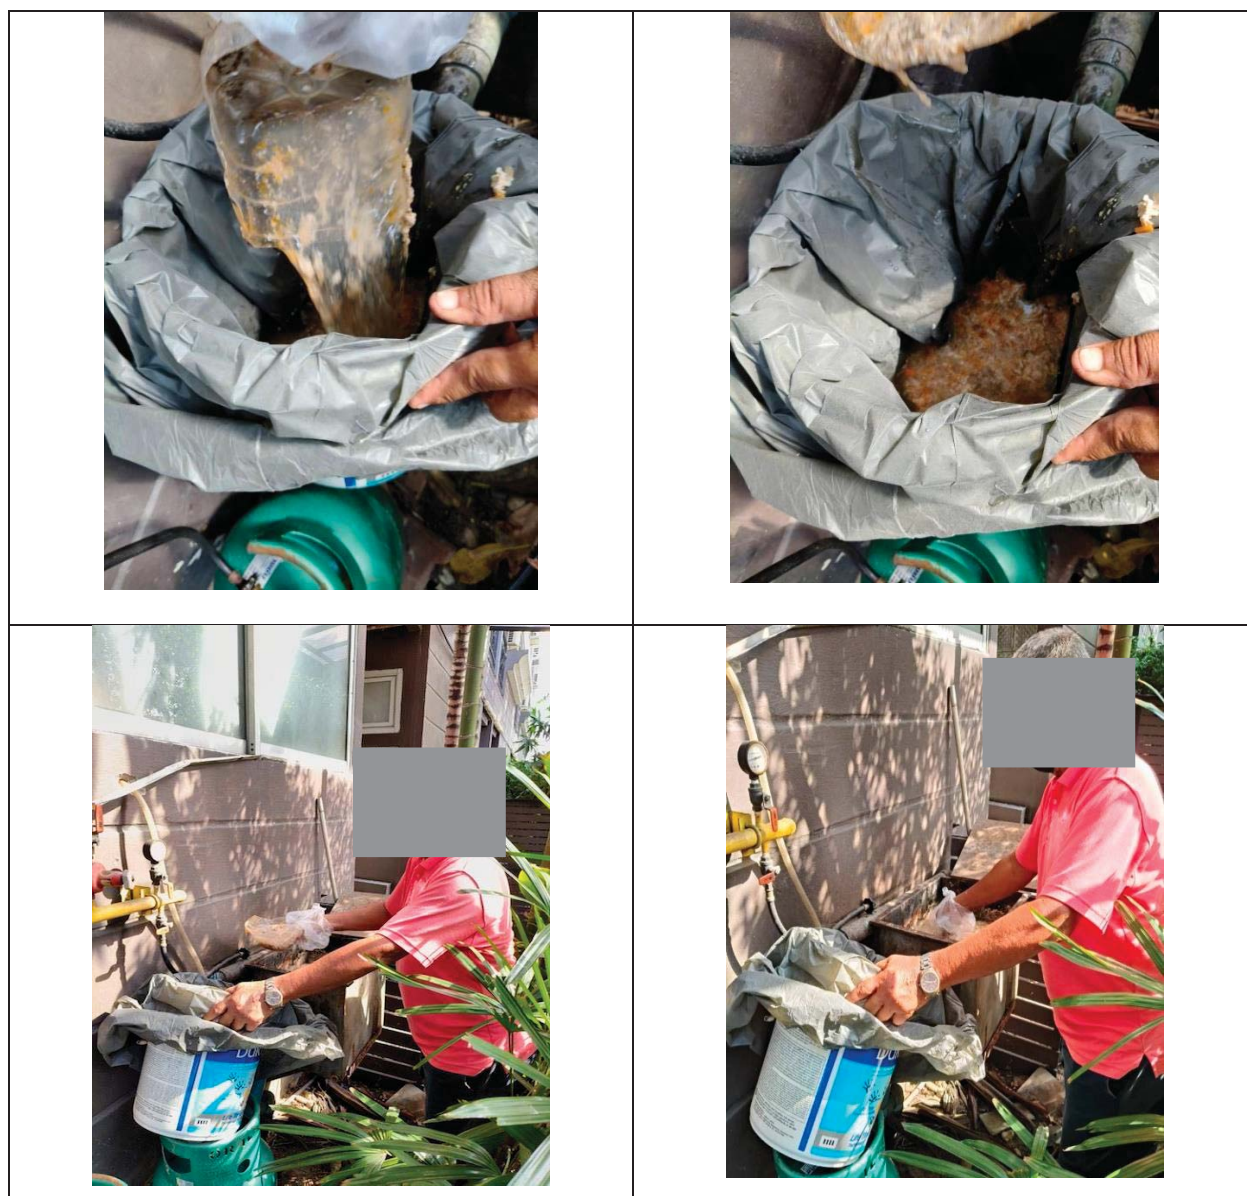
รูปที่ 2-6 การตัดไขมันจากบ่อดักไขมันเพื่อนำไปกำจัด

| มาตรการป้องกัน และแก้ไขผลกระทบสิ่งแวดล้อม และมาตรการติดตาม ตรวจสอบผลกระทบสิ่งแวดล้อม | ผลการปฏิบัติตามมาตรการฯ | ปัญหา อุปสรรคที่ไม่สามารถปฏิบัติตามมาตรการแก้ไข |
|---|---|---|
| <p>4) มาตรการโดยภาพรวม</p> <p>- กำหนดให้มีการเปิดฝาบ่อ (ฝาเหล็กกลม) ของบ่อแยกกากและตะกอนของระบบบำบัดน้ำเสียรวมอาคาร B (อาคารส่วนขยาย) และบ่อเกรอะของระบบบำบัดน้ำเสียรวม อาคาร A (อาคารส่วนเดิม) เพื่อตกไขมันทุก 1 เดือน โดยตกใส่ถังพลาสติกสีดำ และนำไปทิ้งรวมกับขยะเปียกเพื่อร่อนนำไปกำจัดต่อไป</p> | <p>- โครงการจัดทำฝาบ่อน้ำที่รับผิดชอบตกไขมันในบ่อตกไขมัน โดยตกใส่ถังดำมืดปากถังให้แน่น แล้วนำไปทิ้งรวมกับขยะเปียก บริเวณจุดพักขยะรวม เพื่อให้รถเก็บขยะของสำนักงานเขตคันทันนำขยะมาจัดเก็บไปกำจัดเป็นประจำ (รูปที่ 2-6)</p> | - |

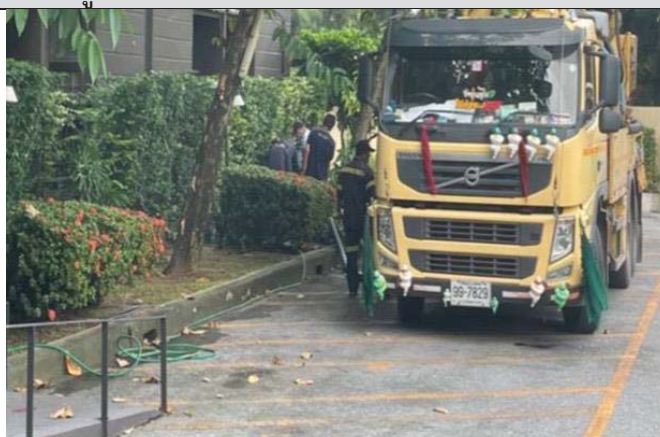
รูปที่ 2-7 การสูบลากตะกอนจากถังกรองของระบบบำบัดน้ำเสีย

| มาตรการป้องกัน และแก้ไขผลกระทบสิ่งแวดล้อม และมาตรการติดตาม ตรวจสอบผลกระทบสิ่งแวดล้อม | ผลการปฏิบัติตามมาตรการฯ | ปัญหา อุปสรรคที่ไม่สามารถปฏิบัติตามมาตรการแก้ไข |
|---|---|---|
| <p>- จัดให้มีการสูบน้ำตะกอนจากระบบบำบัดน้ำเสีย โดยแจ้งให้ทางสำนักงานเขตคันทันนำขยะมาทำการสูบกากตะกอน</p> <p>● ส่วนแยกกากและตะกอนขั้นต้นของระบบบำบัดน้ำเสียรวม อาคาร B ทุก 1.5 เดือน ตลอดจนระยะเวลาเปิดดำเนินการ</p> <p>● ถังเกรอะของระบบบำบัดน้ำเสียอาคาร A ทุก 5 เดือน ตลอดจนระยะเวลาเปิดดำเนินการ</p> <p>● ถังเกรอะของระบบบำบัดน้ำเสียอาคารส่วนต้อนรับ ทุก 1.5 ปี ตลอดระยะเวลาเปิดดำเนินการ</p> | <p>- โครงการมีการประสานงานให้สำนักงานเขตคันทันนำขยะมาทำการสูบกากตะกอนจากถังเกรอะ และส่วนแยกกากของระบบบำบัดน้ำเสียเพื่อเพิ่มประสิทธิภาพของระบบเป็นระยะ ๆ (รูปที่ 2-7)</p> | - |

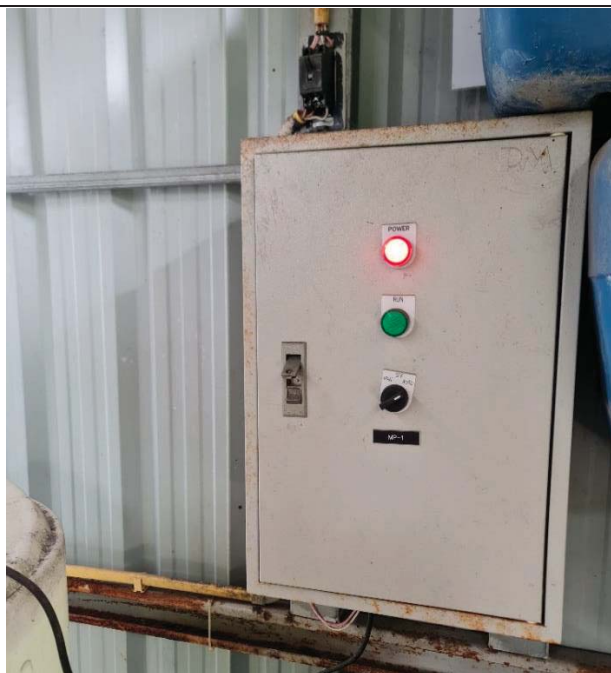
รูปที่ 2-8 การติดตั้งตู้ควบคุมไฟฟ้าระบบบำบัดน้ำเสีย

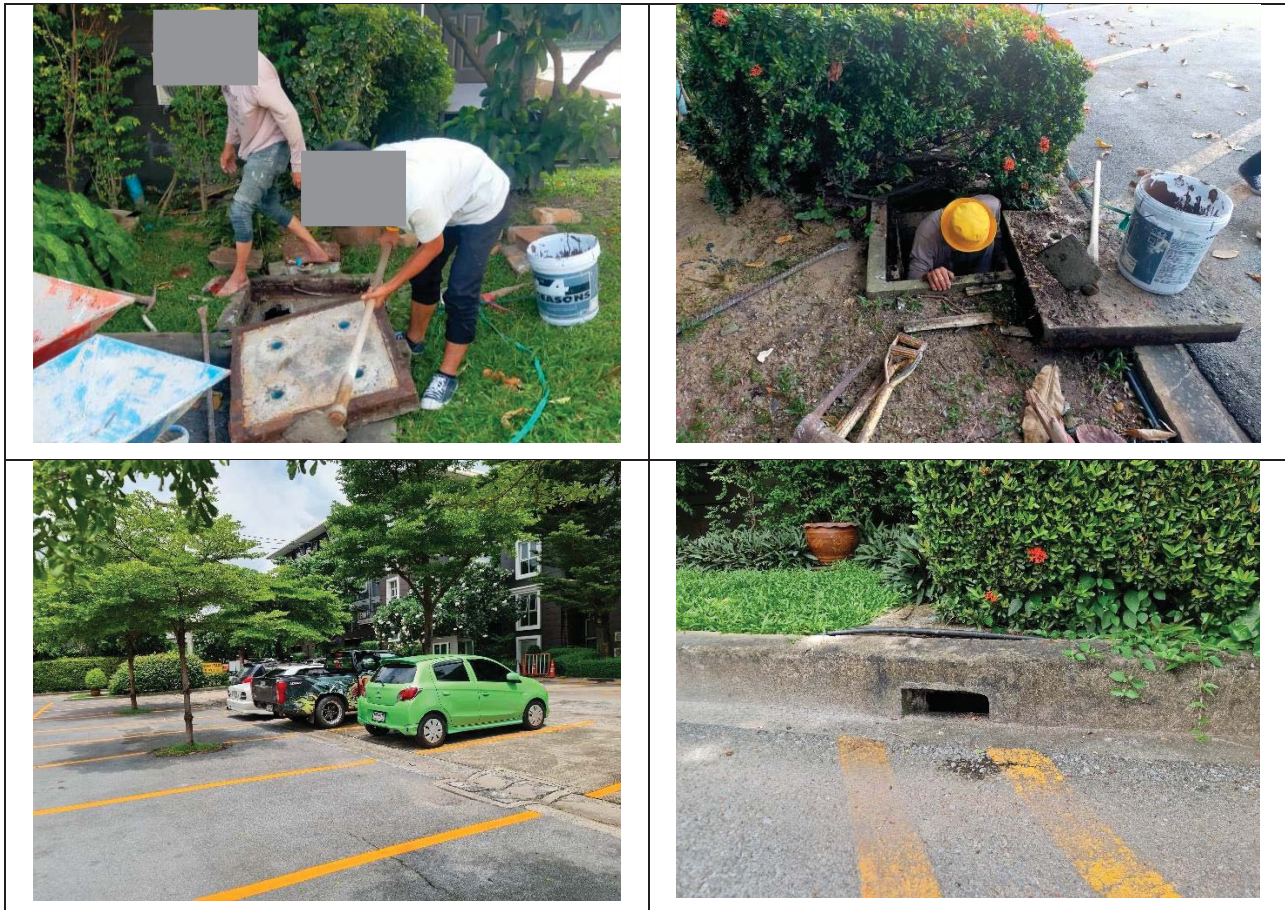
โครงการมีการตรวจสอบ ทำความสะอาดท่อระบายน้ำ และบ่อพักน้ำของโครงการไม่ให้มีตะกอนอุดตัน และไม่ให้มีการชำรุด ซึ่งท่อระบายน้ำ บ่อพักน้ำของโครงการมีสภาพดี ดังรูปที่ 3-10

รูปที่ 3-10 การดูแลตรวจสอบระบบระบายน้ำให้อยู่ในสภาพดี

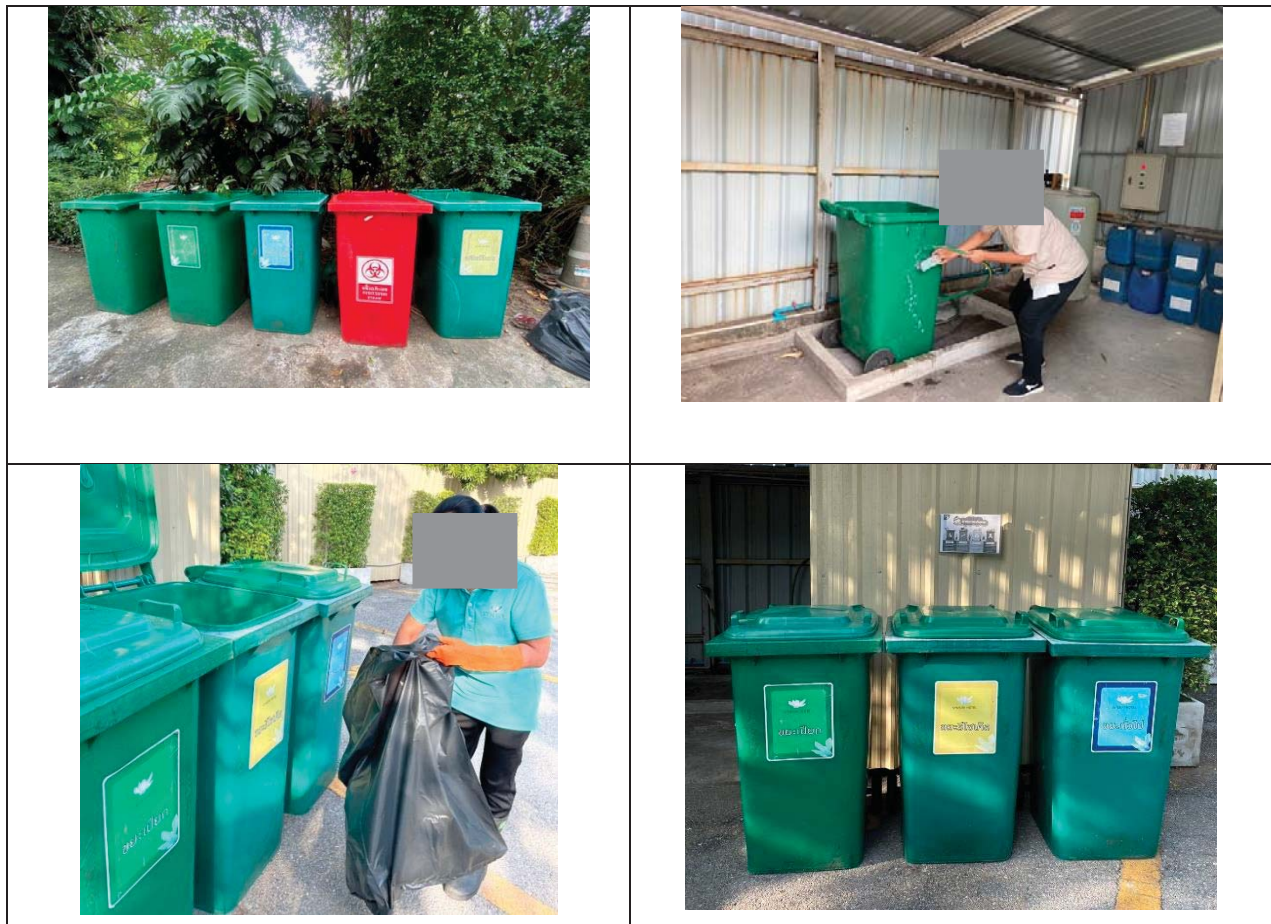
- (1) โครงการมีการตรวจสอบถังขยะที่จัดวางไว้บริเวณต่าง ๆ ของพื้นที่โครงการ และบริเวณจุดพักขยะให้มีสภาพดีอยู่เสมอ ไม่มีการชำรุด แตก ผุพัง รื้อ หรือรั่วซึม
 - (2) โครงการมีการตรวจสอบไม่ให้เกิดการตกค้างของขยะในถังขยะจุดต่างๆ และบริเวณที่พักขยะรวมทุกวัน
- แสดงดังรูปที่ 3-11

รูปที่ 3-11 การตรวจสอบสภาพถังขยะให้อยู่ในสภาพดี และไม่มีขยะตกค้าง

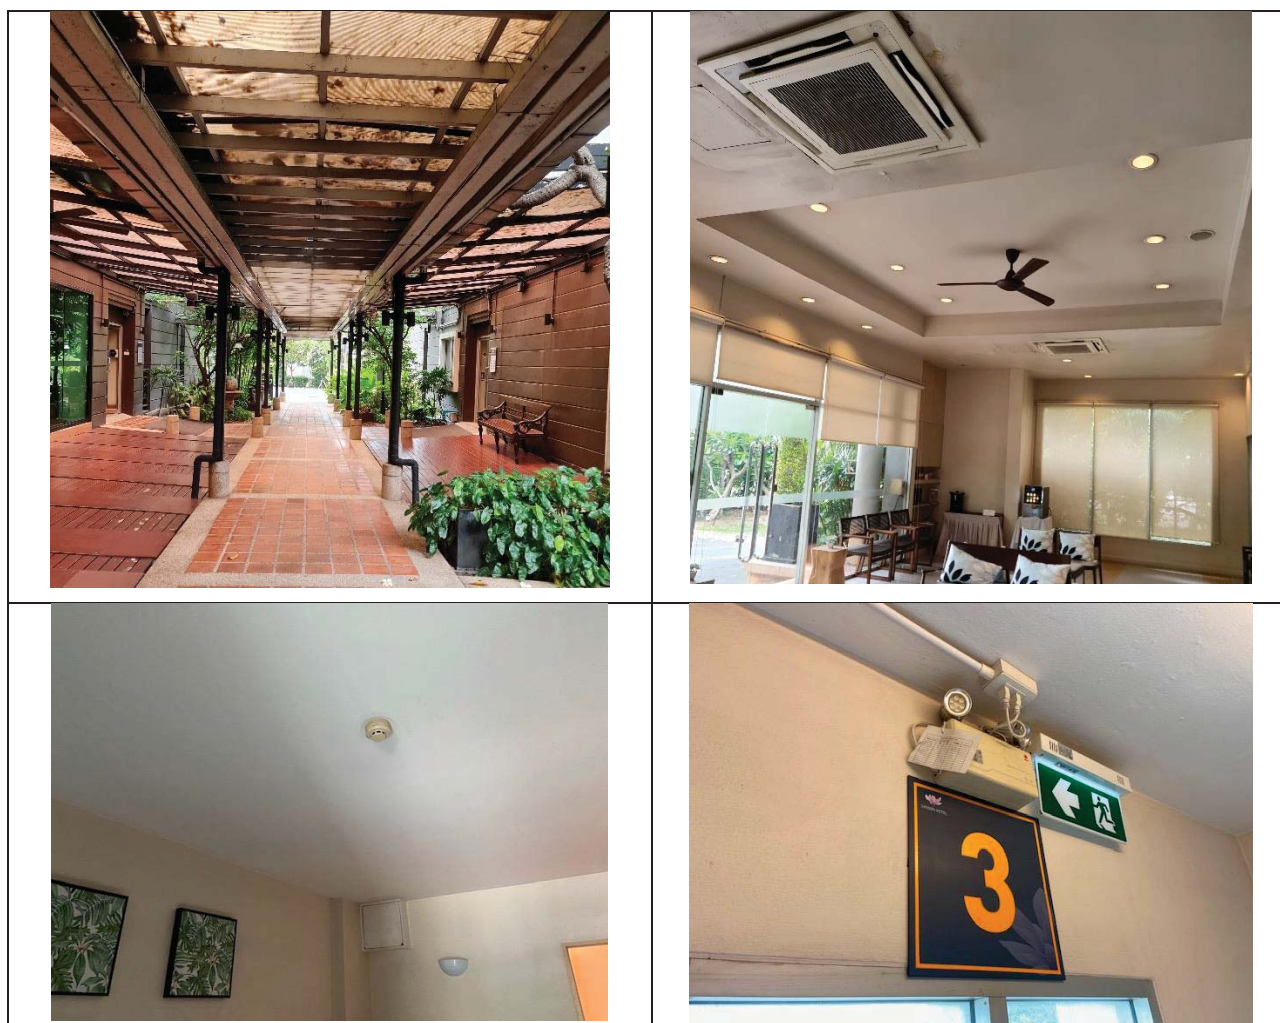
โครงการมีการตรวจสอบไฟส่องสว่างตามแนวทางเดินในอาคาร และส่วนบริการสาธารณะบริเวณต่าง ๆ ในพื้นที่โครงการ ให้ใช้งานได้อยู่เสมอ รวมทั้งมีการตรวจสอบอุปกรณ์ไฟฟ้า สายไฟฟ้า ให้อยู่ในสภาพดี ดังรูปที่ 3-15

รูปที่ 3-15 การตรวจสอบไฟส่องสว่างและอุปกรณ์ไฟฟ้า
