รายงานผลการปฏิบัติตามมาตรการป้องกันและแก้ไข
ผลกระทบสิ่งแวดล้อม และมาตรการติดตามตรวจสอบ
ผลกระทบสิ่งแวดล้อม (ระยะดำเนินการ)

ระหว่างเดือนกรกฎาคม – ธันวาคม พ.ศ.2567

โครงการโรงพยาบาลสินแพทย์ เสรีรักษ์ (ส่วนขยาย)

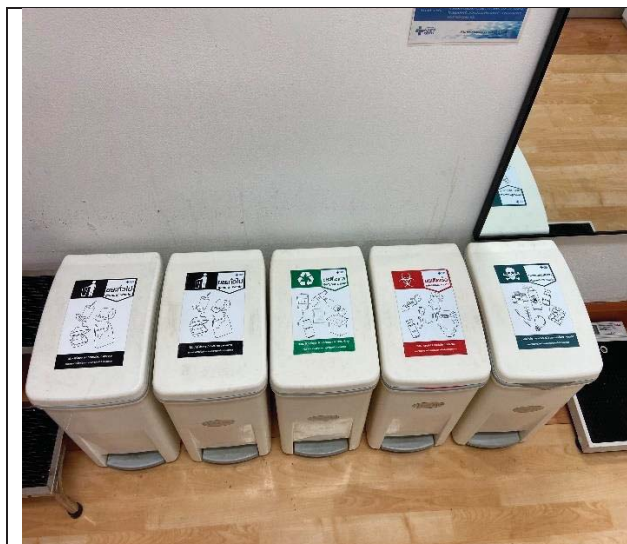
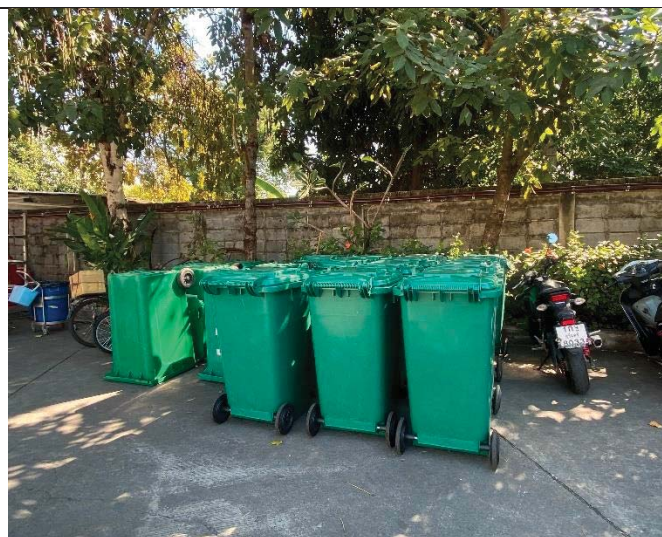
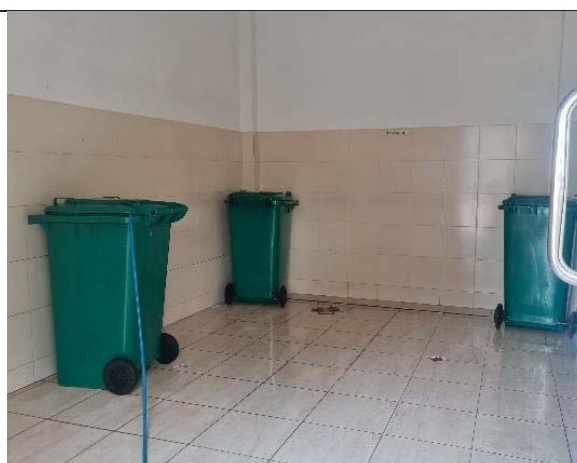
รูปที่ 3-13 การตรวจสอบถังรองรับมูลฝอยแต่ละประเภทให้มีสภาพดี และการล้างทำความสะอาดถังอยู่เสมอ

- โครงการจัดให้มีเจ้าหน้าที่คอยตรวจสอบถังรองรับมูลฝอยแต่ละประเภทให้มีสภาพดี ไม่ชำรุด ไม่มีรอยแตก รั่วซึม และไม่มีขยะล้นถัง
- มีการทำความสะอาดถังรองรับมูลฝอย และจุดวางถังรองรับมูลฝอย รวมทั้งห้องพักมูลฝอย
- มีการติดตั้งเครื่องปรับอากาศเพื่อควบคุมอุณหภูมิภายในห้องพักมูลฝอยติดเชื้อให้ต่ำกว่า 10 องศาเซลเซียส ตลอดเวลา
- มีการตรวจสอบห้องพักให้อยู่ในสภาพดี ไม่แตก ไม่รั่วซึม
- มีการบันทึกผู้ปฏิบัติงาน และวัน เวลา และปริมาณมูลฝอยแต่ละประเภทที่นำออกนอกพื้นที่โครงการ รวมทั้งใบเสร็จค่าบริการในการนำมูลฝอยแต่ละประเภทไปกำจัด
