### 1.1 ข้อมูลทั่วไปของโครงการ

- 1) ชื่อโครงการ : โครงการโรงพยาบาลสินแพทย์ อาคาร 2
- 2) สถานที่ตั้ง : กม. 8.5 ถนนรามอินทรา แขวงรามอินทรา เขตคันนายาว กรุงเทพมหานคร
- 3) ชื่อเจ้าของโครงการ : บริษัท สินแพทย์ จำกัด
- 4) สถานที่ติดต่อ : 508 ถนนรามอินทรา แขวงรามอินทรา เขตคันนายาว กรุงเทพมหานคร
- 5) จัดทำโดย : นางณิชชารีย์ พรหมวิสุทธิพล
- 6) โครงการได้รับความเห็นชอบรายงานการประเมินผลกระทบสิ่งแวดล้อม เมื่อ

ตารางที่ 1-1  
 มาตรการติดตามตรวจสอบผลกระทบสิ่งแวดล้อม (ระยะดำเนินการ) ของโครงการโรงพยาบาลสินแพทย์ อาคาร 2 ที่กำหนดไว้ในรายงานที่ได้รับความเห็นชอบ

ตารางที่ 2-1 สรุปผลการปฏิบัติตามมาตรการป้องกัน และแก้ไขผลกระทบสิ่งแวดล้อม (ระยะดำเนินการ) ของโครงการโรงพยาบาลสินแพทย์ อาคาร 2

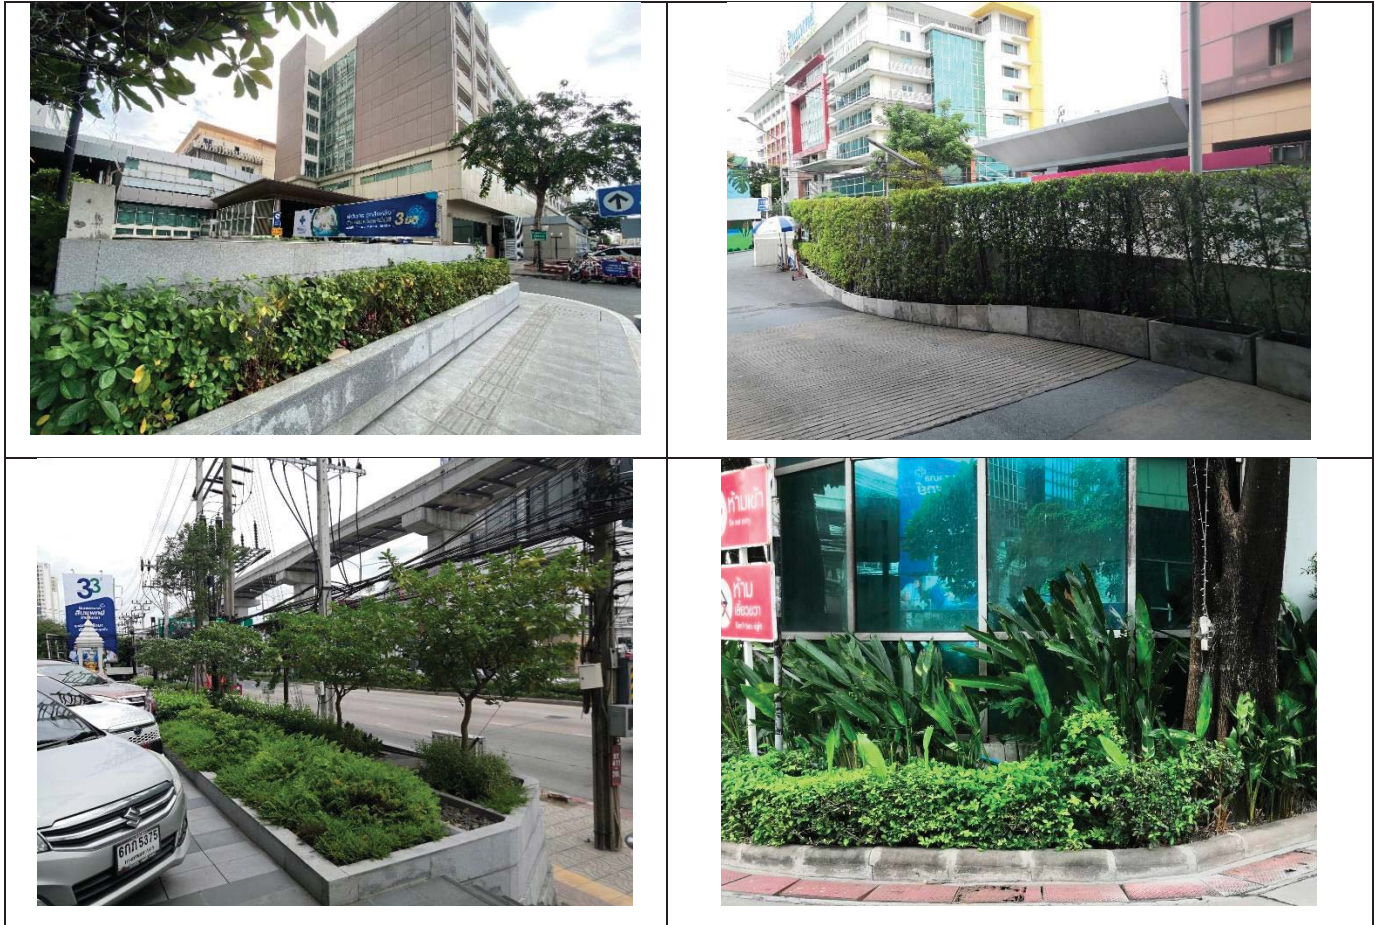
รูปที่ 2-1 พื้นที่สีเขียวของโครงการ

- จัดให้มีการดูแลต้นไม้ หรือพื้นที่สีเขียวภายในโครงการให้อยู่ในสภาพดีอยู่เสมอ		- โครงการมีการดูแล บำรุงรักษาต้นไม้ และพื้นที่สีเขียวภายในโครงการให้อยู่ในสภาพดีอยู่เสมอ (รูปที่ 2-1)	-
<b>1.2 ดินและการชะล้างพังทลาย</b>

- ปลูกต้นไม้จัดสวนบริเวณพื้นที่โล่งว่าง เพื่อเป็นสิ่งปกคลุมหน้าดินและป้องกันไม่ให้ดินพังทลาย		- มีการปลูกต้นไม้จัดสวนบริเวณพื้นที่โล่งว่าง (รูปที่ 2-1)	-

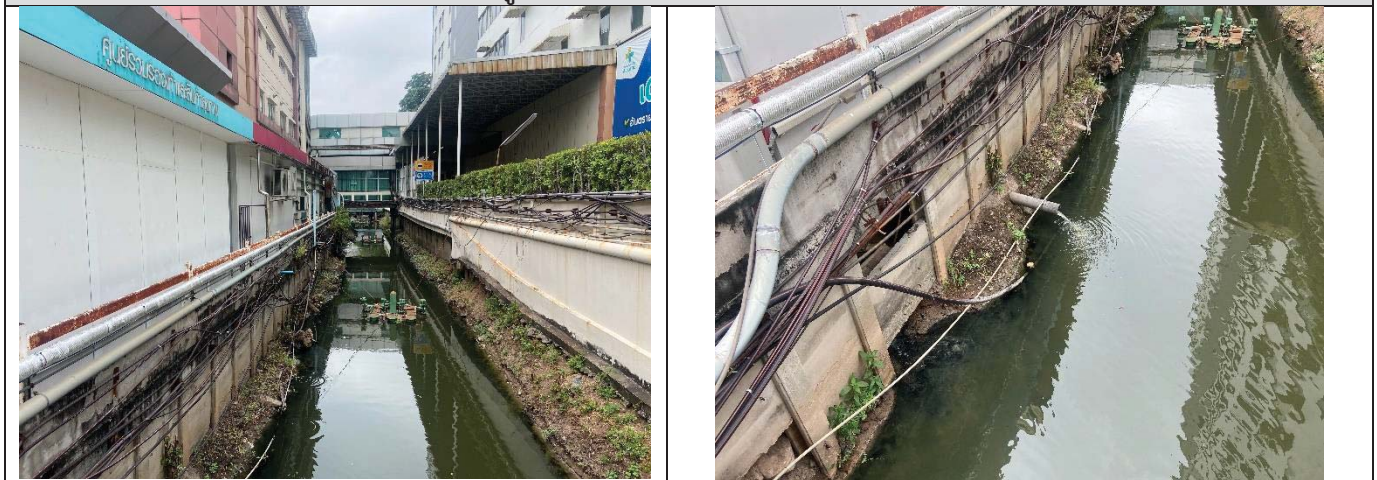
รูปที่ 2-2 แนวเขื่อนกันดินที่ติดกับคลองครุ

- จัดสร้างแนวเขื่อนกันดิน ตลอดแนวเขตพื้นที่โครงการที่ติดกับคลองครุเพื่อป้องกันการกัดเซาะพังทลาย		- มีการสร้างแนวเขื่อนกันดิน ตลอดแนวเขตพื้นที่โครงการที่ติดกับคลองครุ โดยปัจจุบันอยู่ในสภาพดี (รูปที่ 2-2)	-
<b>1.3 คุณภาพอากาศ</b>

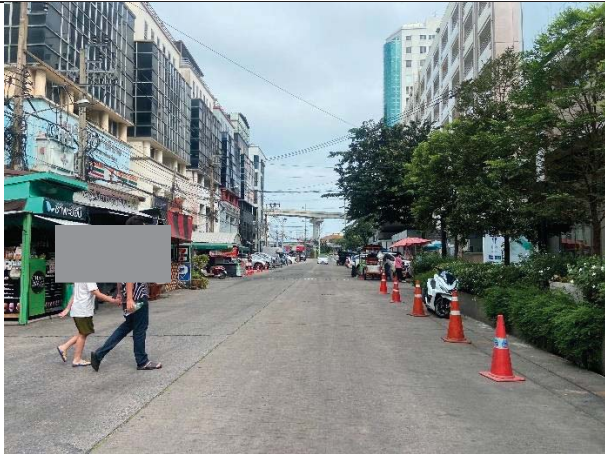
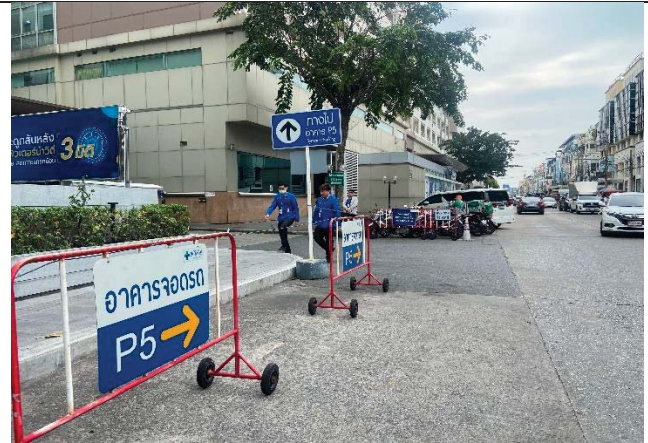
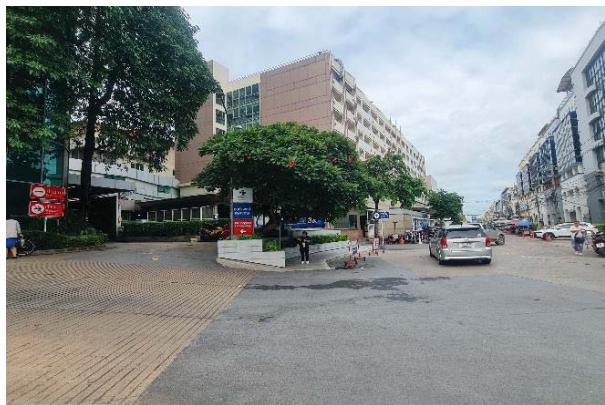
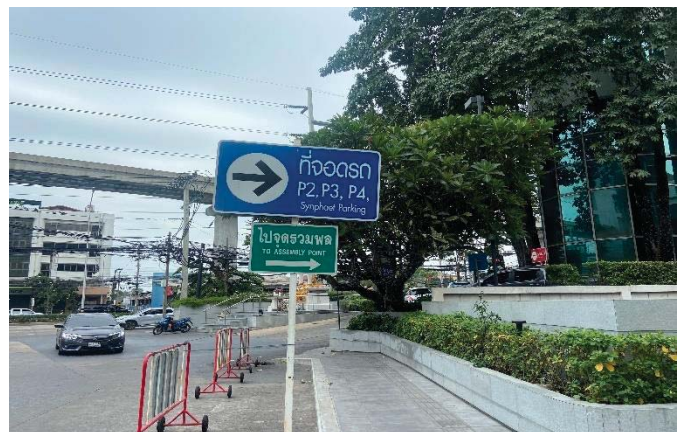
รูปที่ 2-3 การจัดการจราจรที่เชื่อมกับถนนภายนอก

- จัดการจราจรภายในโครงการให้เป็นระบบ โดยเฉพาะเส้นทางที่เชื่อมกับถนนภายนอกเพื่อลดการติดขัดของการจราจร และช่วยลดปัญหาคุณภาพอากาศได้		- มีการจัดการจราจรภายในโครงการและที่เชื่อมกับถนนภายนอกให้เป็นระบบโดยมีลูกศรแสดงการเดินรถ และกวดจราจรเพื่อลดการติดขัดของการจราจร (รูปที่ 2-3)	-
<b>1.4 เสียงและความสั่นสะเทือน</b>

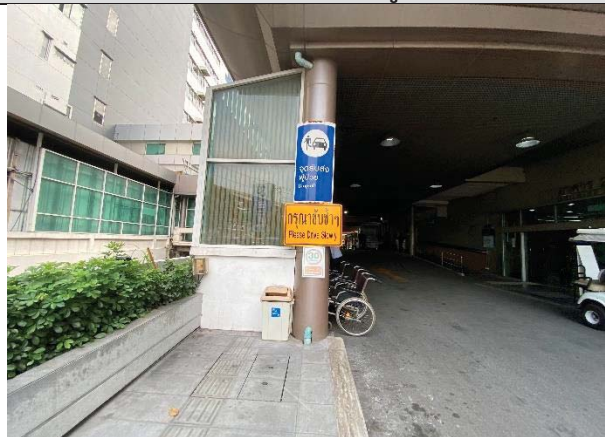
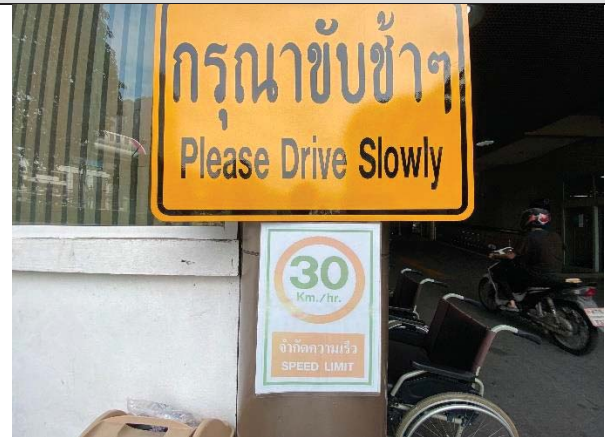
รูปที่ 2-4 ป้ายเตือนความเร็ว

- จำกัดความเร็วรถ ชะลอความเร็วรถ ชะลอความเร็วรถ ไม่เกิน 30 กิโลเมตร/ชั่วโมง		- มีการจำกัดความเร็วรถ ชะลอความเร็วรถ ชะลอความเร็วรถ ที่โครงการ โดยมีการติดตั้งป้ายเตือนให้ช้า ๆ และป้ายจำกัดความเร็ว (รูปที่ 2-4)	-
<b>1.5 ทรัพยากรน้ำ</b>

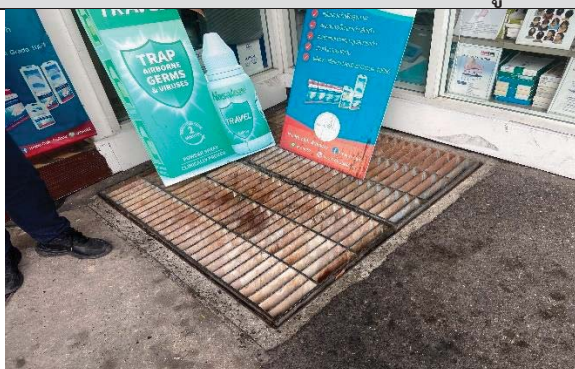
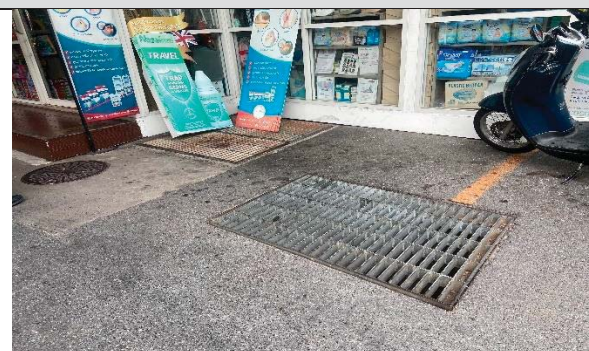
รูปที่ 2-5 ระบบบำบัดน้ำเสีย

- ทำการติดตั้งระบบบำบัดน้ำเสียเพื่อบำบัดน้ำเสียให้ได้มาตรฐานน้ำทิ้งจากสถานพยาบาลประเภท ก. (ค่า BOD ไม่เกิน 20 มก./ล.) ก่อนระบายน้ำทิ้งลงสู่ท่อระบายน้ำสาธารณะบริเวณซอยรอตอนันต์		- มีการติดตั้งระบบบำบัดน้ำเสียเพื่อบำบัดน้ำเสียภายในโครงการให้ได้มาตรฐานน้ำทิ้ง ก่อนระบายน้ำทิ้งลงสู่ท่อระบายน้ำสาธารณะบริเวณซอยรอตอนันต์ (รูปที่ 2-5)	-
<b>2. ทรัพยากรชีวภาพ</b>

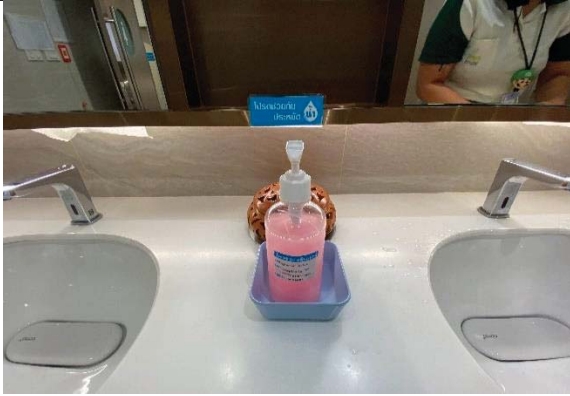
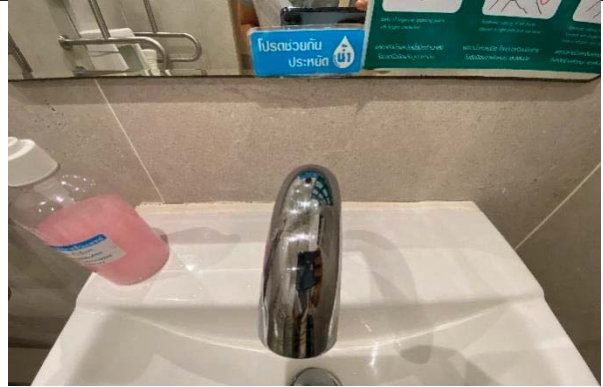
รูปที่ 2-6 การประชาสัมพันธ์ให้มีการประหยัดน้ำ

- มาตรการให้มีการใช้น้ำอย่างประหยัด		- โครงการมีการติดป้ายประชาสัมพันธ์รณรงค์ให้มีการใช้น้ำอย่างประหยัดตามจุดต่างๆ ภายในพื้นที่โรงพยาบาล (รูปที่ 2-6)	-

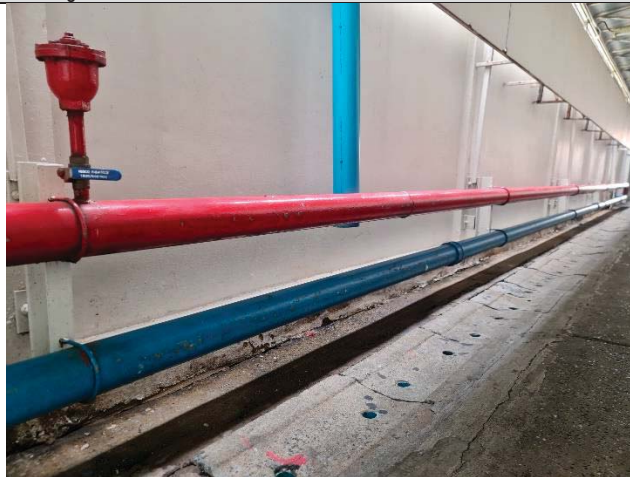
รูปที่ 2-7 การดูแลระบบประปา

- ตรวจสอบดูแลระบบจ่ายน้ำ และระบบเส้นท่อประปาให้อยู่ในสภาพดีอยู่เสมอ หากพบว่ามีชำรุดให้รีบแก้ไขทันที		- โครงการได้จัดให้มีเจ้าหน้าที่คอยตรวจสอบดูแลระบบจ่ายน้ำ และระบบเส้นท่อประปาให้อยู่ในสภาพดีอยู่เสมอ หากพบว่ามีชำรุดให้รีบแก้ไขโดยทันที (รูปที่ 2-7)	-
<b>3.2 การจัดการน้ำเสียและสิ่งปฏิกูล</b>

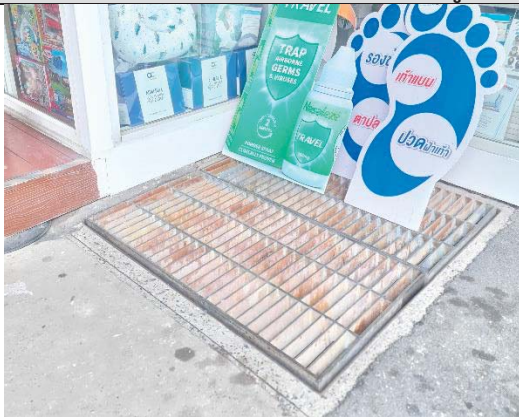
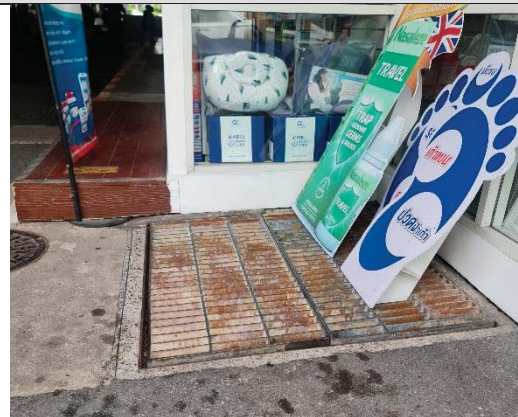
รูปที่ 2-8 การเชื่อมต่อระบายน้ำของโครงการกับท่อระบายน้ำสาธารณะ

<p>- จะต้องทำการเชื่อมต่อท่อระบายน้ำทิ้งที่ผ่านการบำบัดแล้วกับท่อระบายน้ำสาธารณะบริเวณขอยรอตอนันต์ ด้านทิศใต้ของโครงการ</p>	<p>- โครงการมีการเชื่อมต่อท่อระบายน้ำทิ้งที่ผ่านการบำบัดแล้วกับท่อระบายน้ำสาธารณะบริเวณขอยรอตอนันต์ ด้านทิศใต้ของโครงการ (รูปที่ 2-8-)</p>	<p>-</p>
<p><b>3.4 การจัดการขยะ</b></p> <p>1. การรวบรวมผลผลิตจากแหล่งกำเนิดขยะ</p> <p>- ขยะทั่วไป จัดให้มีถังรองรับขยะมูลฝอยทั่วไปสวามิฉันท์ในภาชนะรองรับมูลฝอยอีกชั้นหนึ่งเพื่อให้สะดวกในการเก็บขนและการแยกประเภทขยะมูลฝอย โดยมีตำแหน่งที่ตั้งวางถังขยะทั่วไป ดังนี้</p> <p>* ห้องพัสดุผู้ป่วยจัดให้มีถังขยะขนาด 5 ลิตร แบบใบใช้เท่าเหยียบ มีฝาปิดจำนวน 2 ถัง แยกเป็นถังขยะเปียกและแห้ง อย่างละ 1 ถัง</p> <p>* ห้องศูนย์บริการตรวจรักษาพยาบาล ชั้น 1-2 โถงพักคอย จัดให้มีถังขยะขนาด 25 ลิตรแบบฝาปิดจำนวน 2 ถัง/ห้อง (แยกถังขยะเปียกและแห้งอย่างละ 1 ถัง)</p> <p>* ห้องน้ำ แต่ละห้องต้องมีถังขยะในชั้นต่าง ๆ จัดให้มีถังขยะขนาด 10 ลิตร จำนวน 1 ถัง/ห้อง และห้องนํ้ารวม จัดให้มีถังขยะขนาด 50 ลิตร วางไว้บริเวณอ่างล้างมือจำนวน 1 ถัง</p>	<p>- ขยะทั่วไป จัดให้มีการวางถังรองรับขยะประเภทต่าง ๆ ที่มีฝาปิดมิดชิดไว้บริเวณพื้นที่ต่าง ๆ ภายในโรงพยาบาล โดยจัดให้มีถังรองรับขยะมูลฝอยทั่วไปสวามิฉันท์ในภาชนะรองรับมูลฝอยทั่วไปอีกชั้นหนึ่ง (รูปที่ 2-9)</p>	<p>-</p>

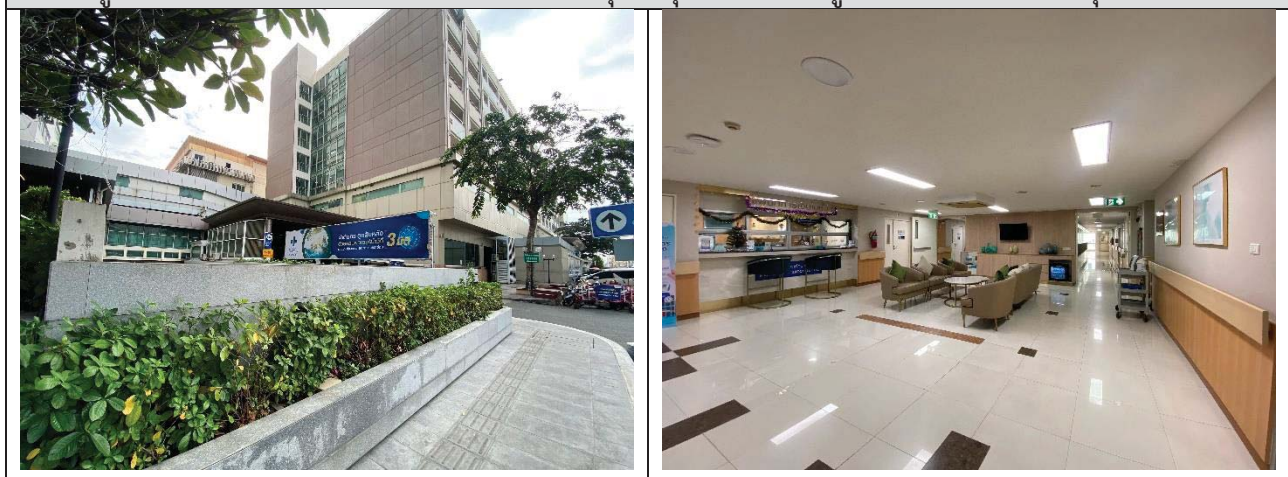
รูปที่ 2-26 การเลือกใช้วัสดุตกแต่งอาคารให้กลมกลืนกับอาคาร

- เลือกใช้วัสดุตกแต่งอาคารให้กลมกลืนกับอาคารและชุมชนโดยรอบอาคารตามแบบ ภูมิสถาปัตย์ที่ได้ออกแบบไว้	- โครงการเลือกใช้วัสดุตกแต่งอาคารให้กลมกลืนกับอาคารและ ชุมชนโดยรอบอาคาร (รูปที่ 2-26)	-

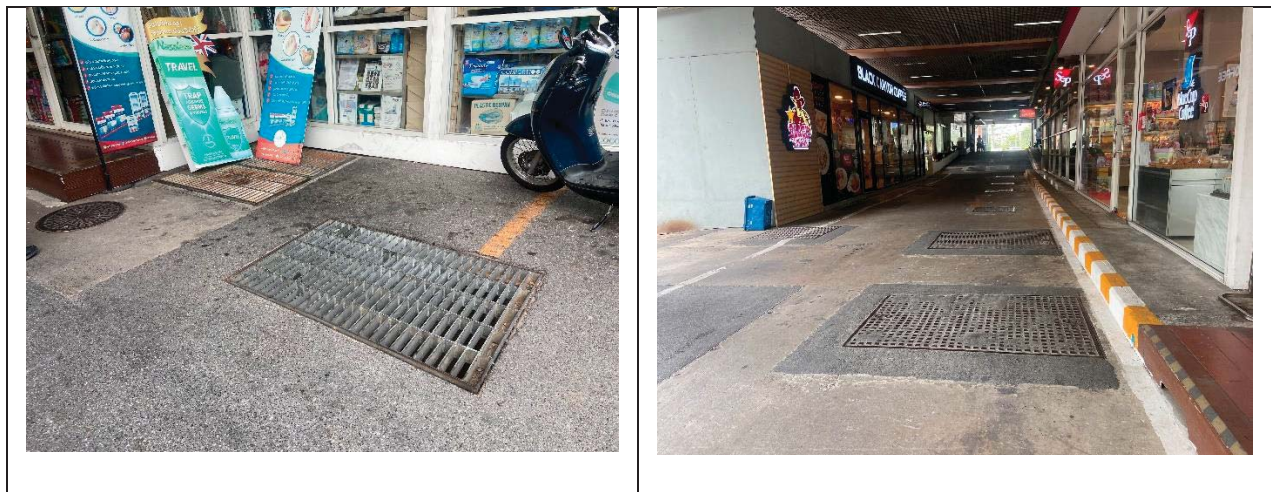
รูปที่ 3-10 การตรวจสอบ ทำความสะอาดท่อระบายน้ำภายในโครงการ

2.1) โครงการมีการตรวจสอบ ทำความสะอาด ขุดลอกท่อระบายน้ำ และบ่อบักน้ำภายในโครงการให้สะอาด ไม่มีสิ่งอุดตัน ตามที่กำหนด ดังรูปที่ 3-10

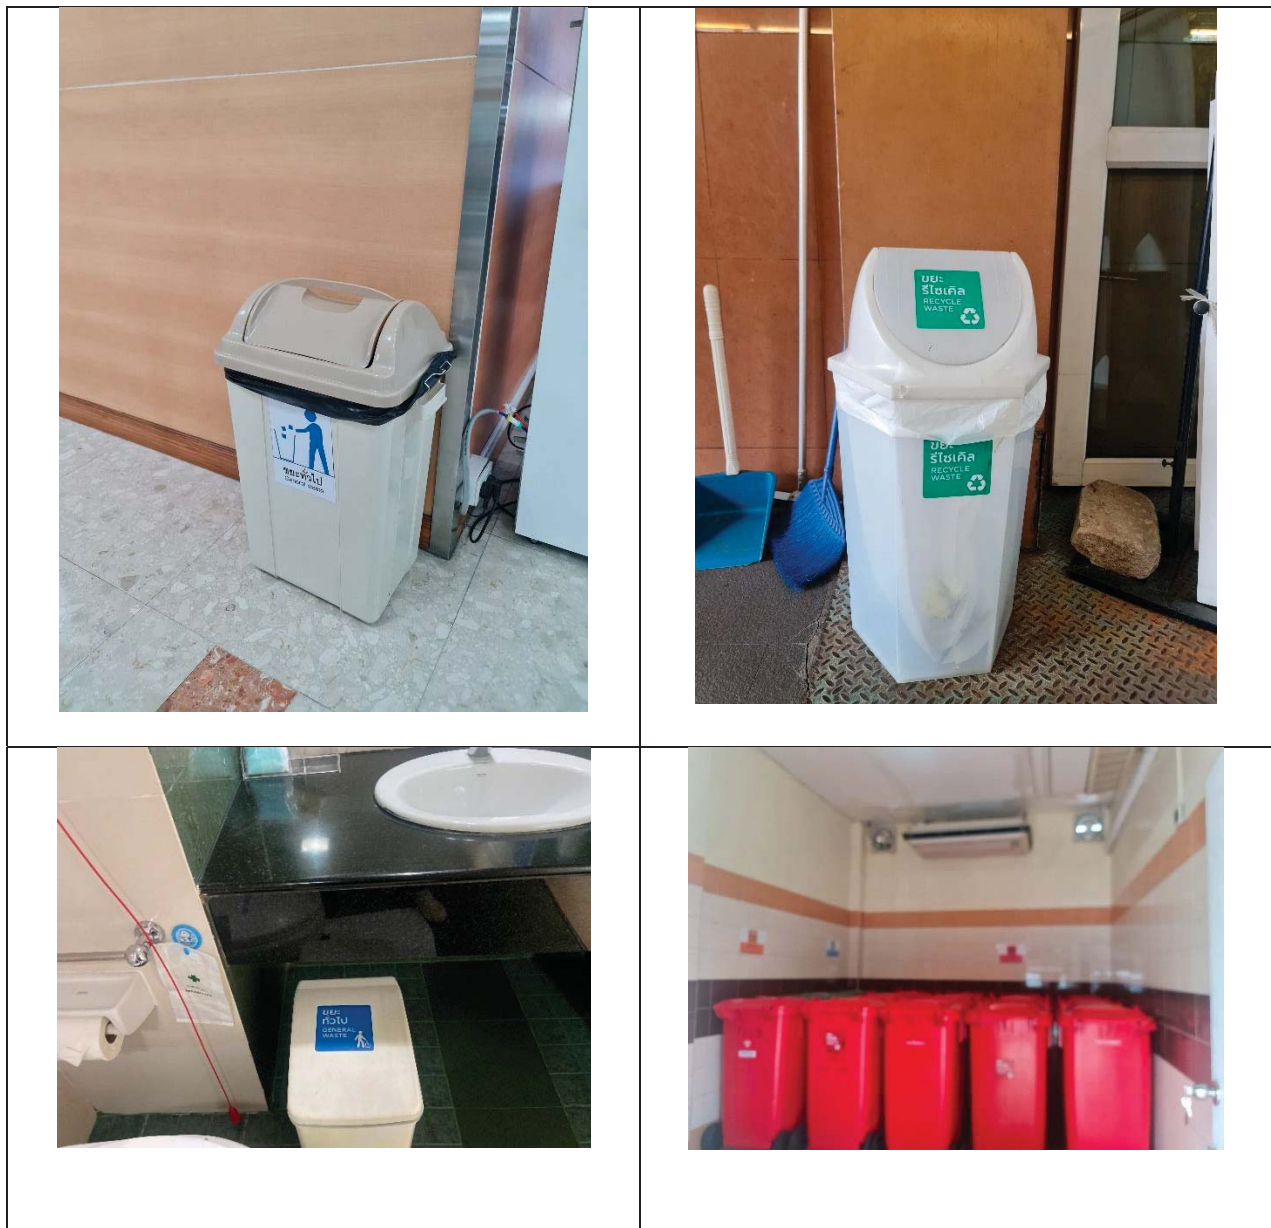
รูปที่ 3-11 การตรวจสอบการตกค้างของขยะตามถังขยะและห้องพักขยะรวม

2.2) โครงการจัดให้มีเจ้าหน้าที่ตรวจสอบดูแลไม่ให้มีขยะตกค้างตามถังขยะโดยมีแม่บ้านรวบรวมมาไว้ยังห้องพักขยะรวม และตรวจสอบห้องพักขยะไม่ให้มีขยะตกค้าง โดยมีการประสานงานหน่วยงานรับผิดชอบเข้ามาจัดเก็บไปกำจัดอย่างสม่ำเสมอ
