บทที่ 3

ผลการติดตามตรวจสอบคุณภาพสิ่งแวดล้อม

การติดตามตรวจสอบคุณภาพสิ่งแวดล้อม ของ โครงการ The Edge (ปัจจุบันเปลี่ยนชื่อโครงการ เป็นโครงการ Zire Wongamat) เจ้าของโครงการ นิติบุคคลอาคารชายรั้ว วงศ์มาตย์ดำเนินการจัดจ้าง บริษัท เอส.พี.เจ.โซลันติฟิค จำกัด โดยทำการตรวจวัดคุณภาพน้ำทิ้ง บริเวณพื้นที่โครงการ ระหว่างเดือนกรกฎาคม - ธันวาคม พ.ศ.2567

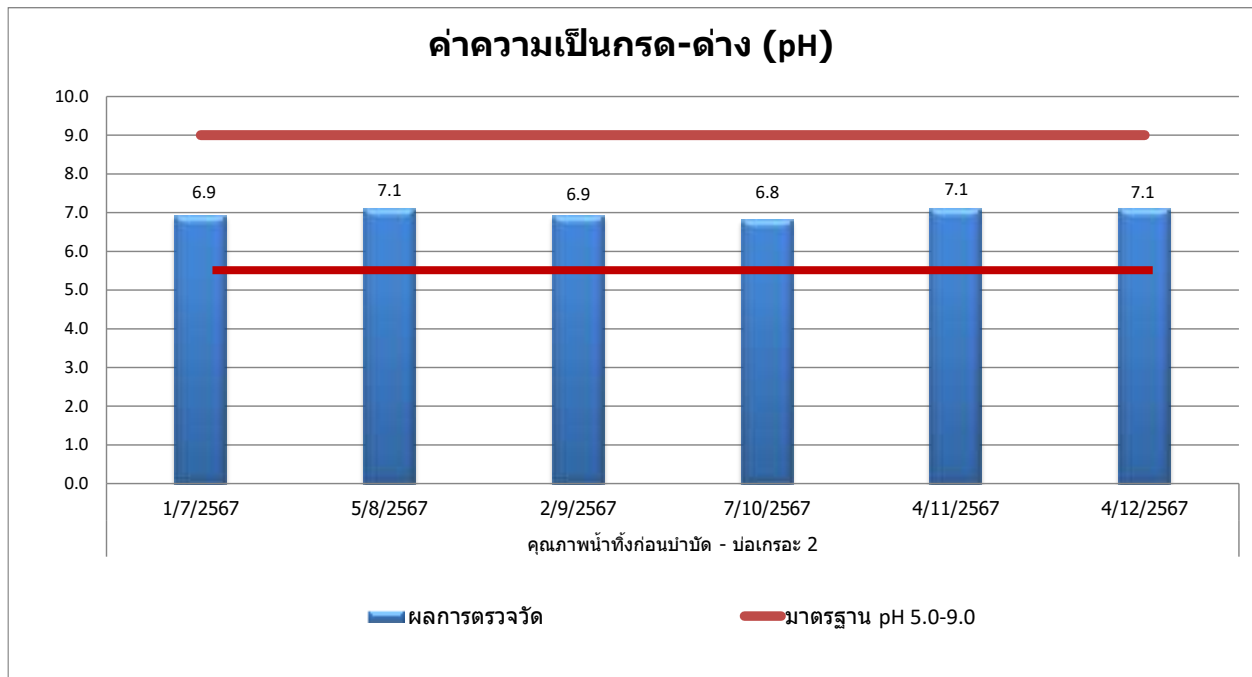
กราฟที่ 3.1-1 กราฟเปรียบเทียบผลการตรวจวัดคุณภาพน้ำทั้งค่าความเป็นกรด-ด่าง (pH)
จากน้ำทั้งก่อนบำบัดน้ำเสีย ระหว่างเดือนกรกฎาคม - ธันวาคม พ.ศ.2567

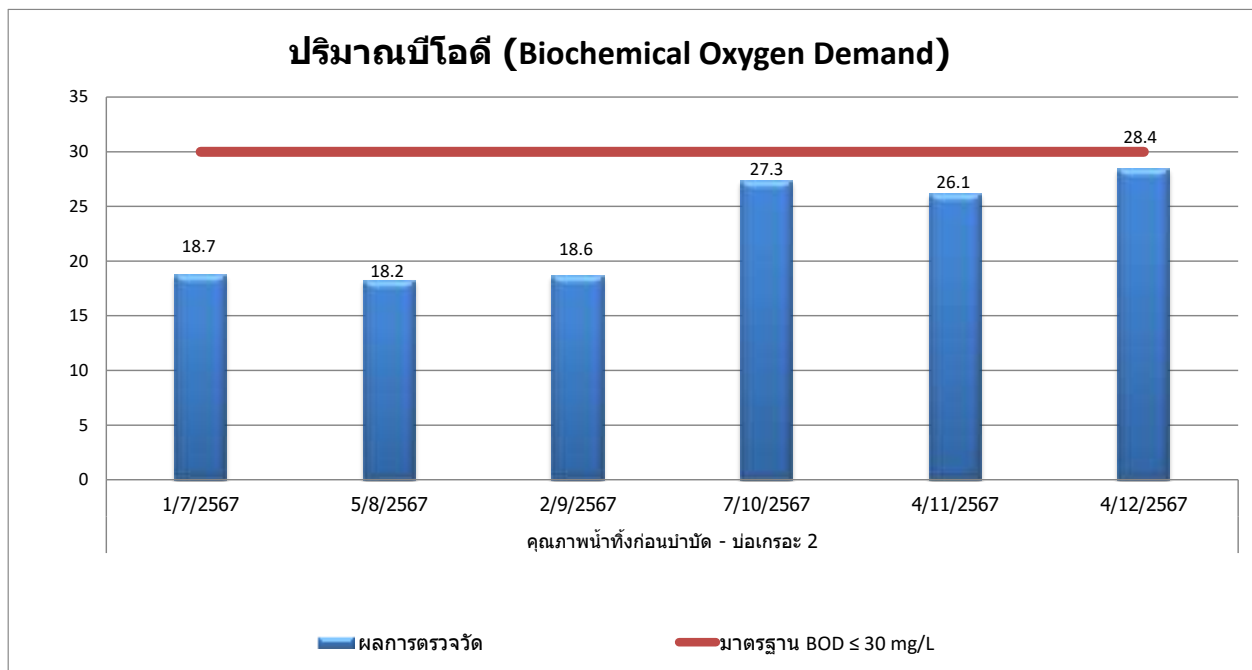
กราฟที่ 3.1-2 กราฟเปรียบเทียบผลการตรวจวัดปริมาณบีโอดี (BOD)
จากน้ำทั้งก่อนบำบัดน้ำเสีย ระหว่างเดือนกรกฎาคม - ธันวาคม พ.ศ.2567

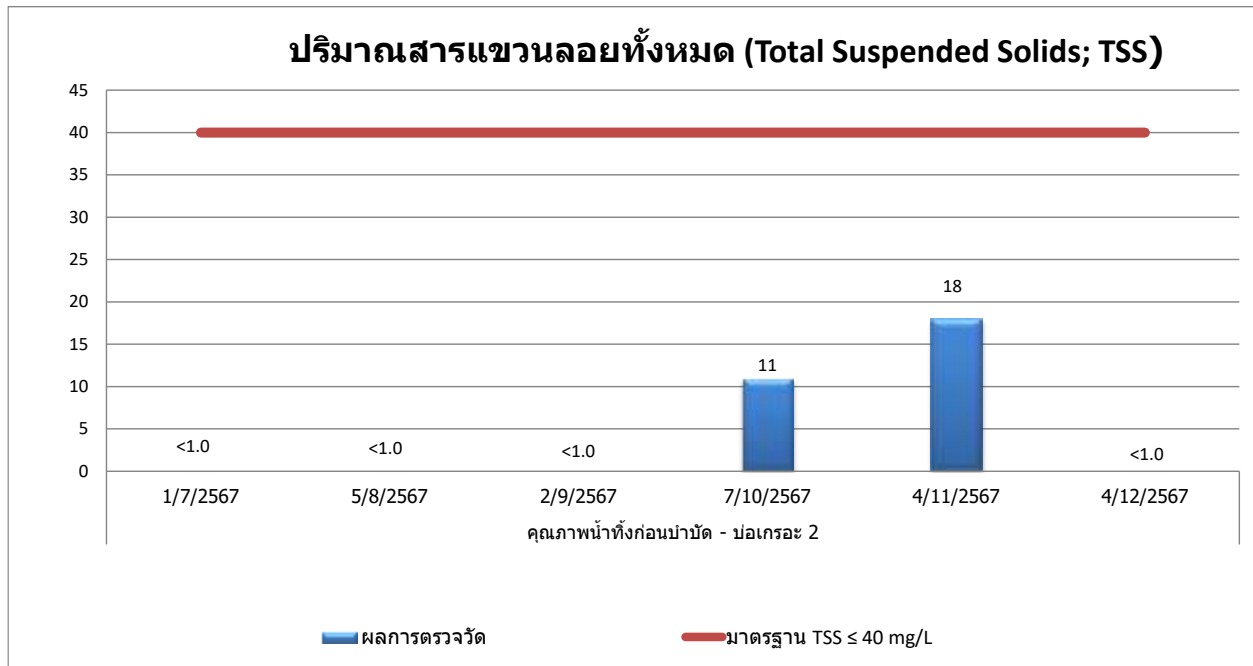
กราฟที่ 3.1-3 กราฟเปรียบเทียบผลการตรวจวัดปริมาณของแข็งแขวนลอย (Total Suspended Solids)
จากน้ำทิ้งก่อนบำบัดน้ำเสีย ระหว่างเดือนกรกฎาคม - ธันวาคม พ.ศ.2567

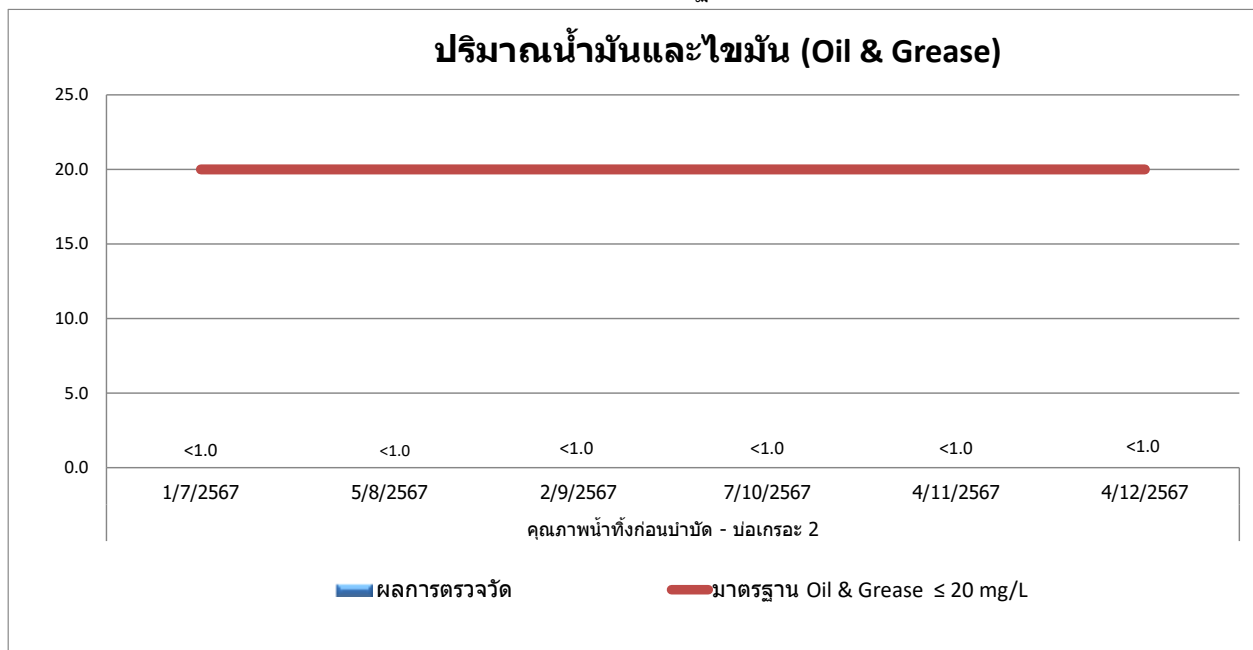
กราฟที่ 3.1-4 กราฟเปรียบเทียบผลการตรวจวัดปริมาณน้ำมันและไขมัน (Oil&Grease)
จากน้ำทิ้งก่อนบำบัดน้ำเสีย ระหว่างเดือนกรกฎาคม - ธันวาคม พ.ศ.2567

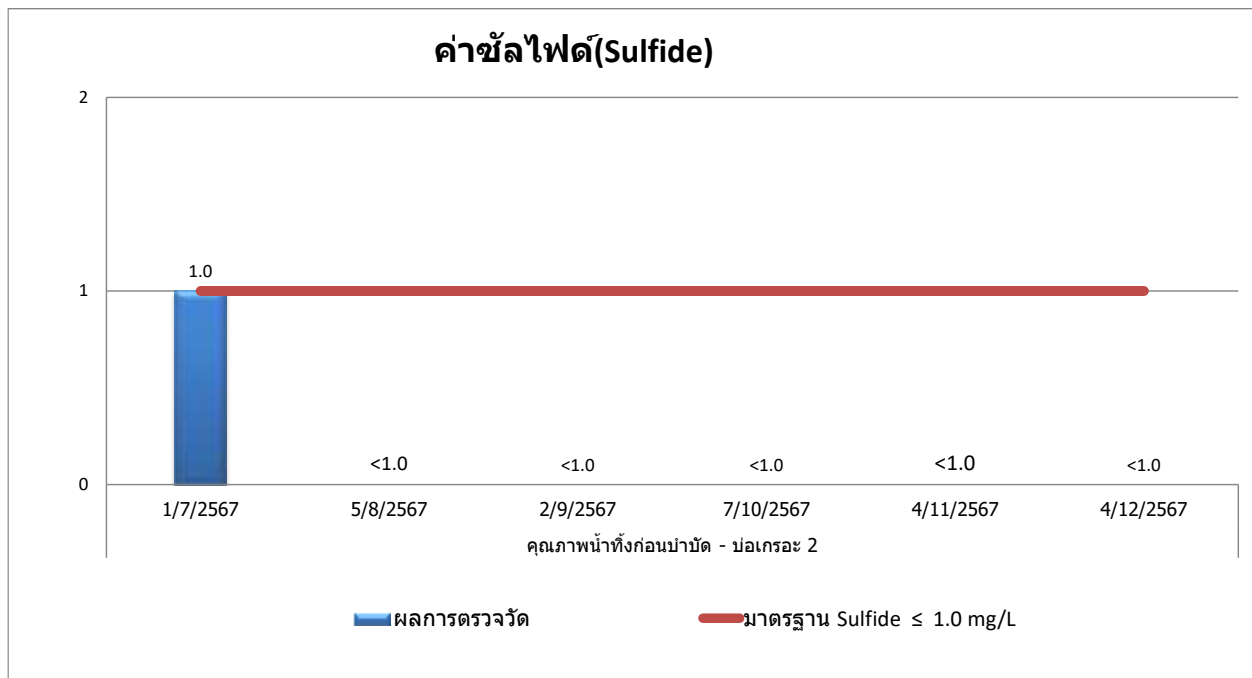
กราฟที่ 3.1-5 กราฟเปรียบเทียบผลการตรวจวัด ปริมาณซัลไฟด์ (Sulfide)
จากน้ำทิ้งก่อนบำบัดน้ำเสีย ระหว่างเดือนกรกฎาคม - ธันวาคม พ.ศ.2567

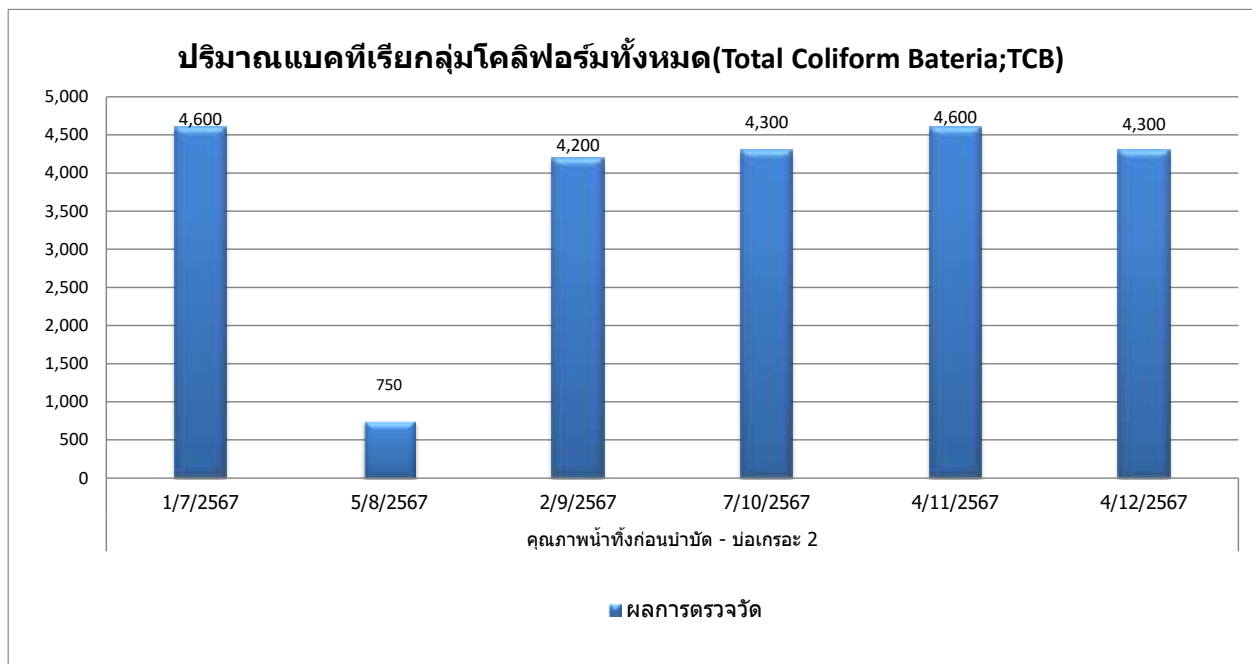
กราฟที่ 3.1-6 กราฟเปรียบเทียบผลการตรวจวัดปริมาณโคลิฟอร์มแบคทีเรียทั้งหมด (Total Coliform Bacteria)
จากน้ำทิ้งก่อนบำบัดน้ำเสีย ระหว่างเดือนกรกฎาคม - ธันวาคม พ.ศ.2567

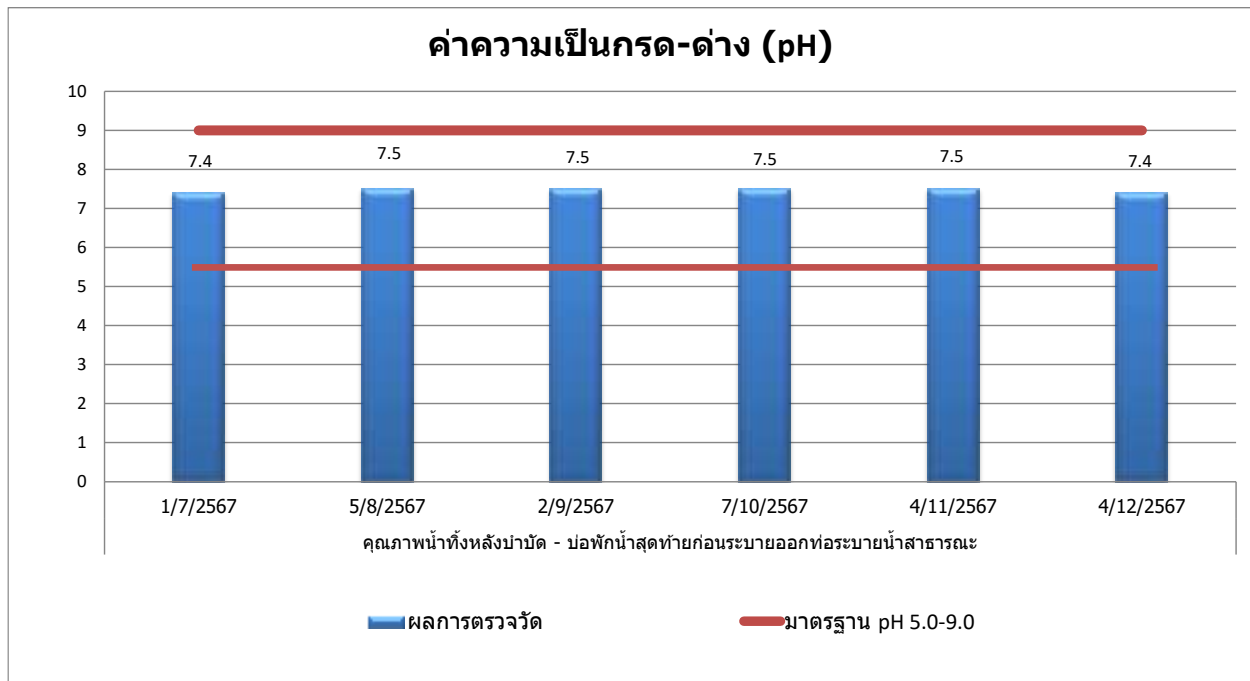
กราฟที่ 3.1-7 กราฟเปรียบเทียบผลการตรวจวัดคุณภาพน้ำทิ้งค่าความเป็นกรด-ด่าง (pH)
จากน้ำทิ้งหลังบำบัดน้ำเสีย ระหว่างเดือนกรกฎาคม - ธันวาคม พ.ศ.2567

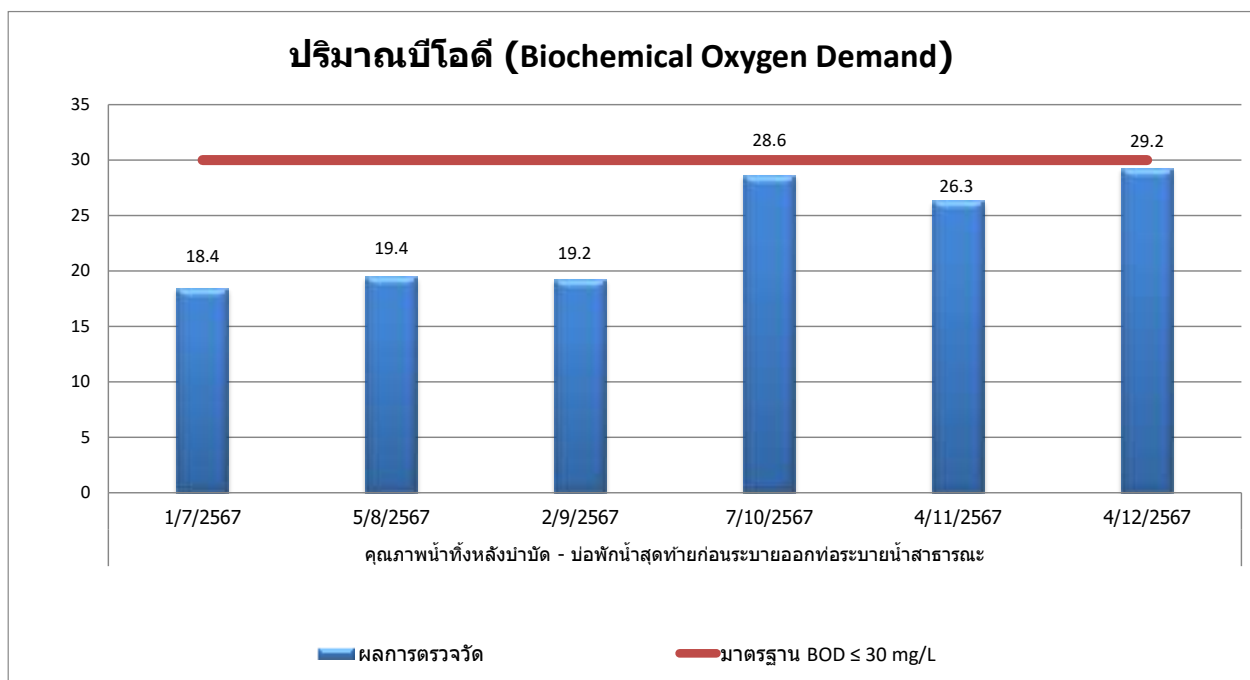
กราฟที่ 3.1-8 กราฟเปรียบเทียบผลการตรวจวัดปริมาณบีโอดี (BOD)
จากน้ำทิ้งหลังบำบัดน้ำเสีย ระหว่างเดือนกรกฎาคม - ธันวาคม พ.ศ.2567

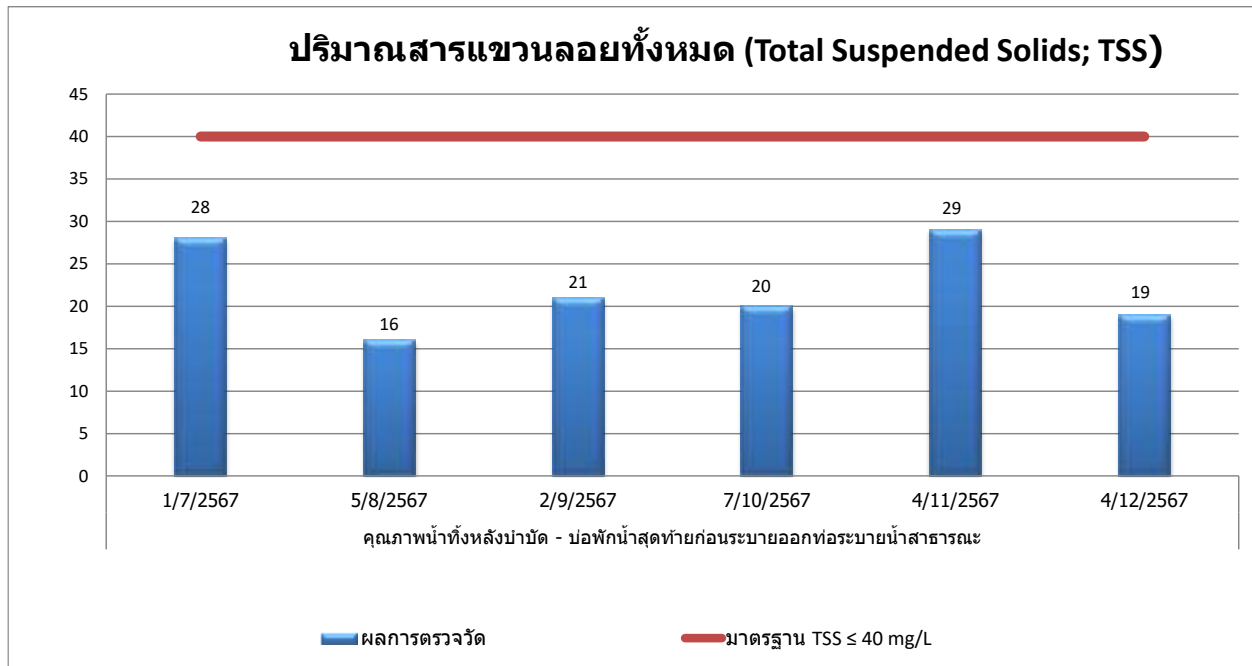
กราฟที่ 3.1-9 กราฟเปรียบเทียบผลการตรวจวัดปริมาณของแข็งแขวนลอย (Total Suspended Solids)
จากน้ำทิ้งหลังบำบัดน้ำเสีย ระหว่างเดือนกรกฎาคม - ธันวาคม พ.ศ.2567

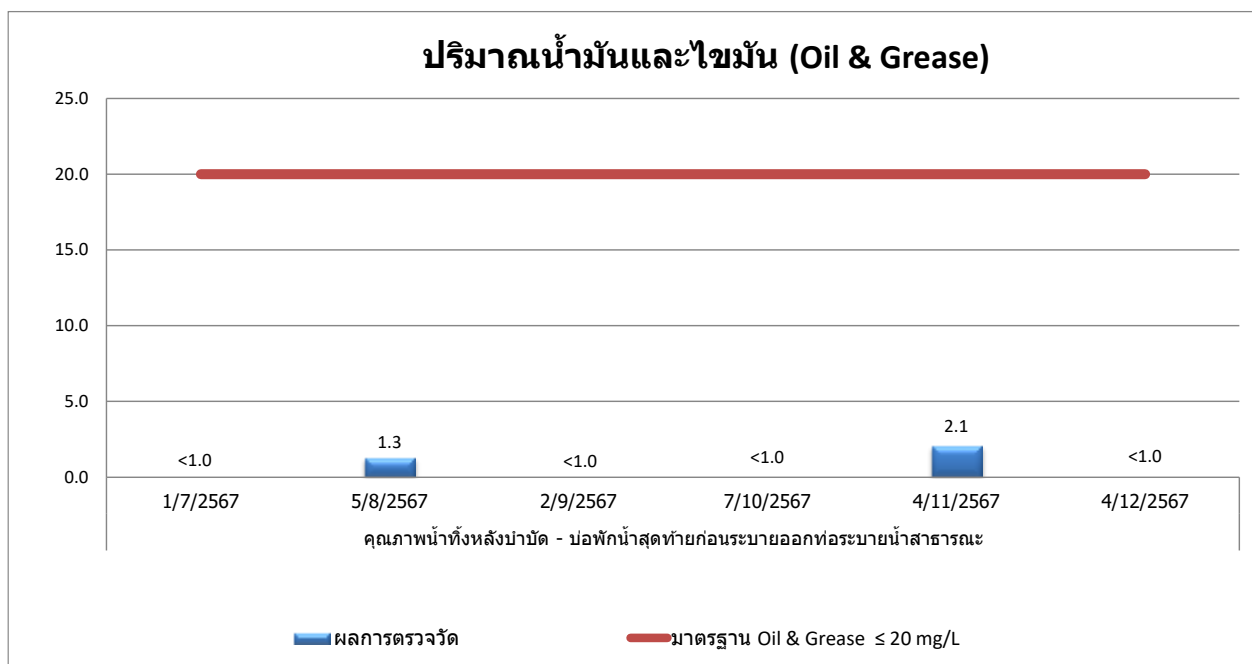
กราฟที่ 3.1-10 กราฟเปรียบเทียบผลการตรวจวัดปริมาณน้ำมันและไขมัน (Oil&Grease)
จากน้ำทิ้งหลังบำบัดน้ำเสีย ระหว่างเดือนกรกฎาคม - ธันวาคม พ.ศ.2567

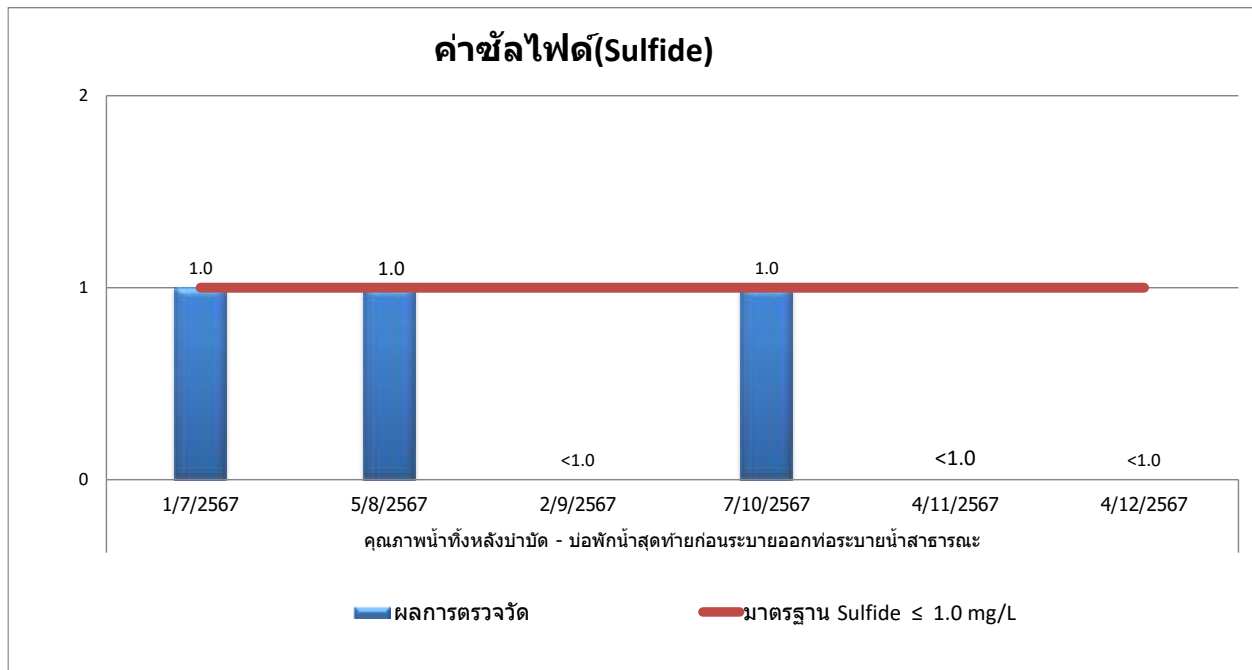
กราฟที่ 3.1-11 กราฟเปรียบเทียบผลการตรวจวัด ปริมาณซัลไฟด์ (Sulfide)

จากน้ำทิ้งหลังบำบัดน้ำเสีย ระหว่างเดือนกรกฎาคม - ธันวาคม พ.ศ.2567

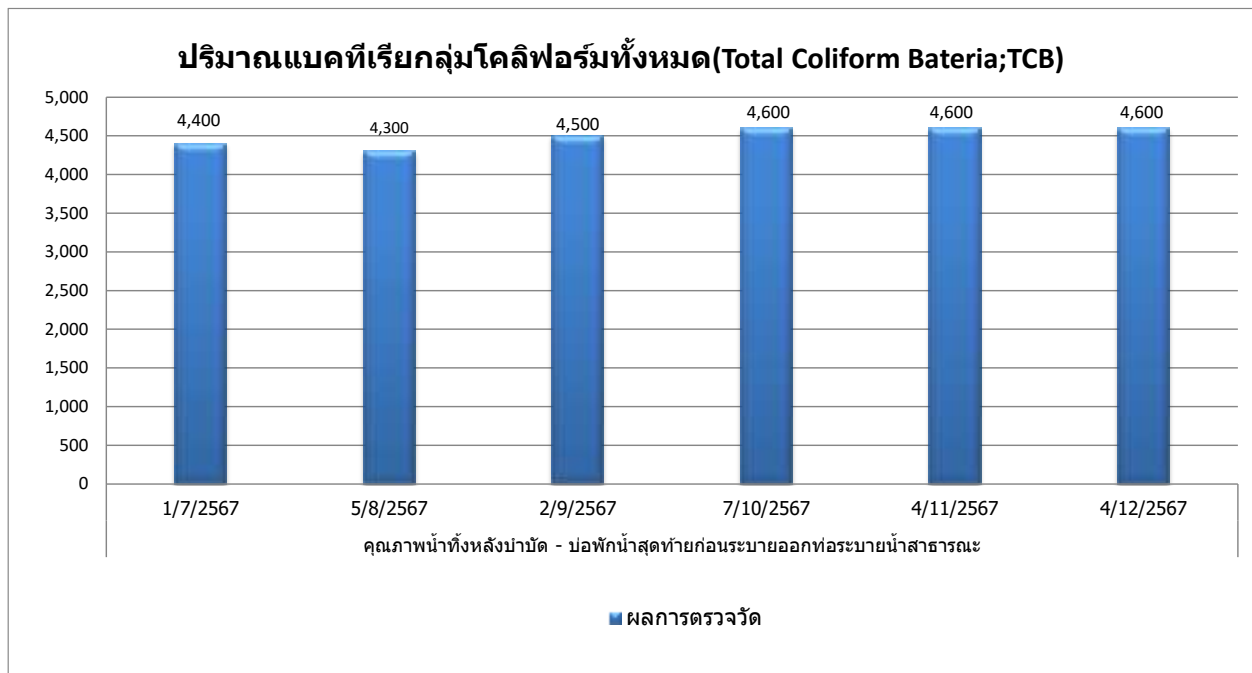
กราฟที่ 3.1-12 กราฟเปรียบเทียบผลการตรวจวัดปริมาณโคลิฟอร์มแบคทีเรียทั้งหมด (Total Coliform Bacteria)

จากน้ำทิ้งหลังบำบัดน้ำเสีย ระหว่างเดือนกรกฎาคม - ธันวาคม พ.ศ.2567

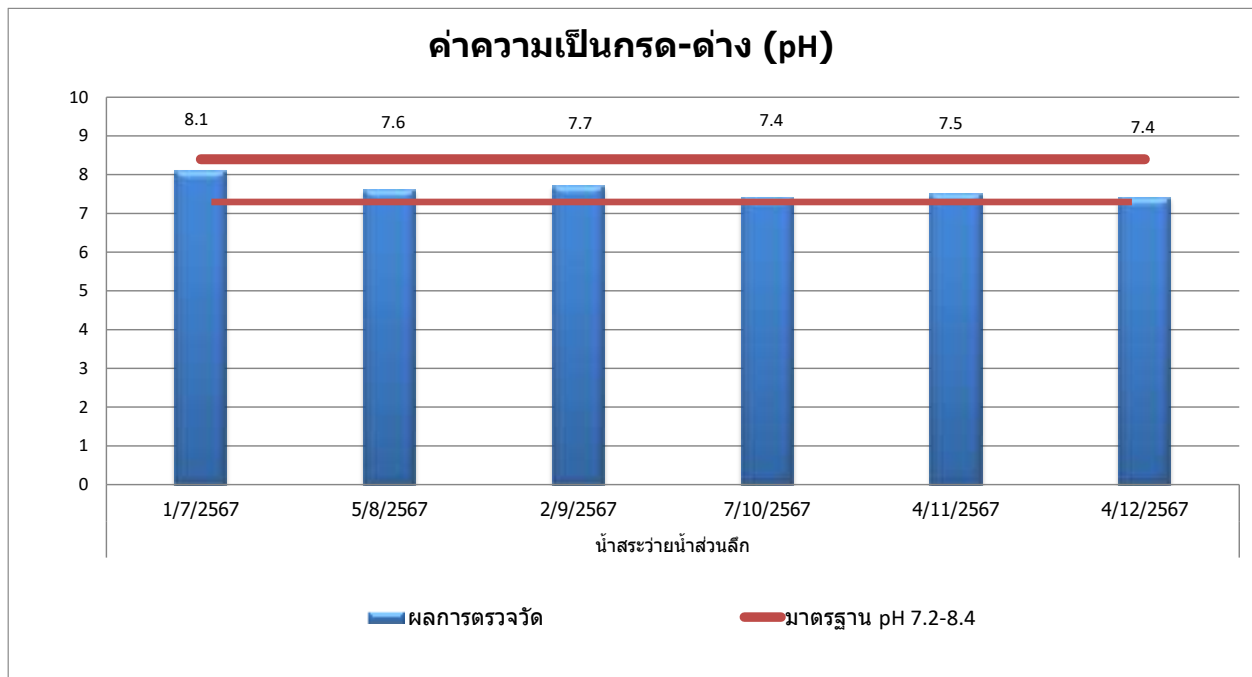
กราฟที่ 3.1-13 กราฟเปรียบเทียบผลการตรวจวัดคุณภาพน้ำค่าความเป็นกรด-ด่าง (pH)
จากน้ำสระว่ายน้ำ-บริเวณส่วนลึก ระหว่างเดือนกรกฎาคม - ธันวาคม พ.ศ.2567

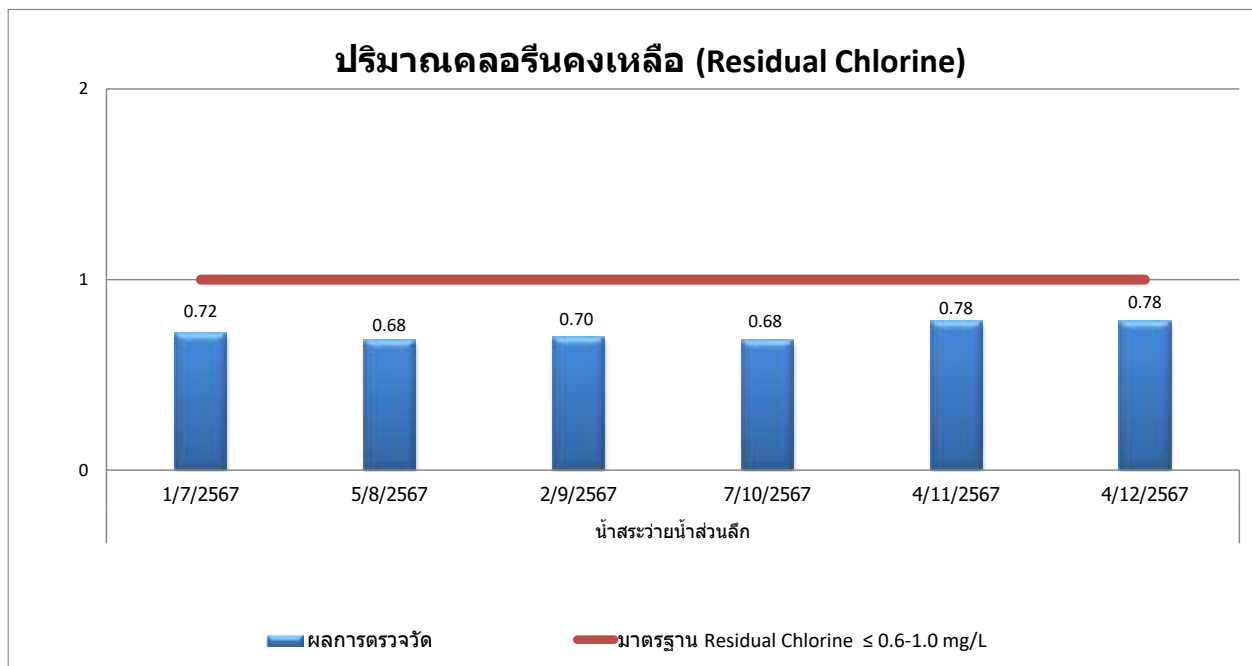
กราฟที่ 3.1-14 กราฟเปรียบเทียบผลการตรวจวัดปริมาณคลอรีนตกค้าง (Residual Chlorine)
จากน้ำสระว่ายน้ำ-บริเวณส่วนลึก ระหว่างเดือนกรกฎาคม - ธันวาคม พ.ศ.2567

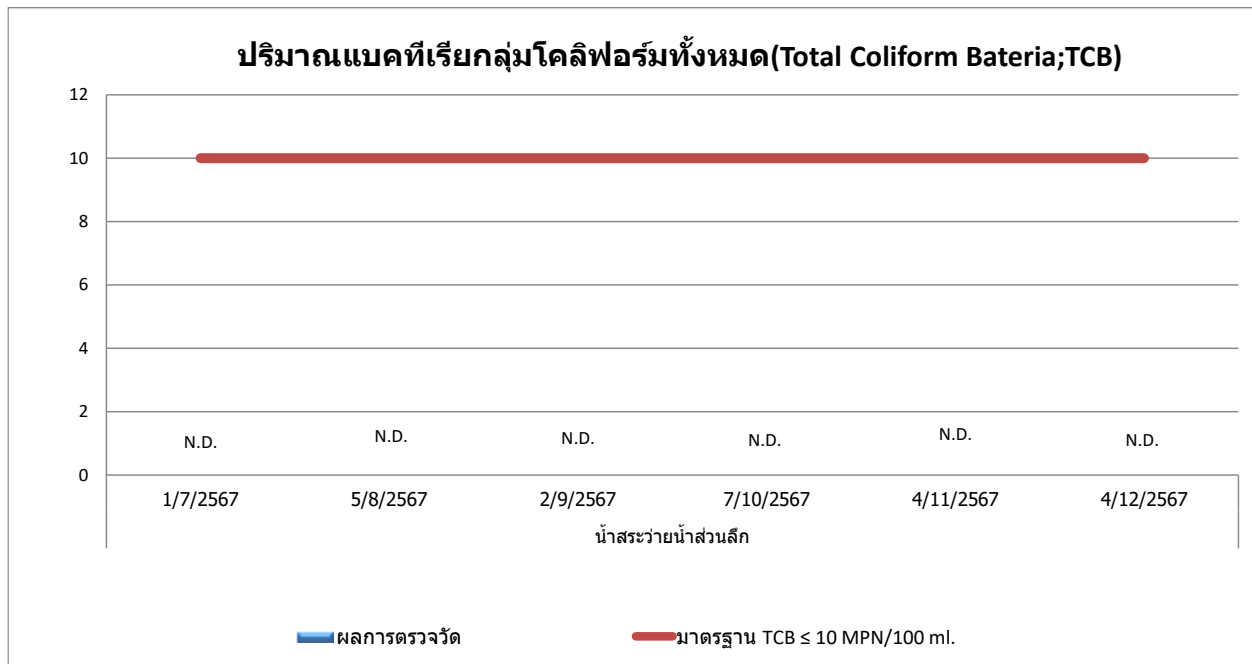
กราฟที่ 3.1-15 กราฟเปรียบเทียบผลการตรวจวัดปริมาณโคลิฟอร์มแบคทีเรียทั้งหมด (Total Coliform Bacteria)
จากน้ำสระว่ายน้ำ-บริเวณส่วนลึก ระหว่างเดือนกรกฎาคม - ธันวาคม พ.ศ.2567

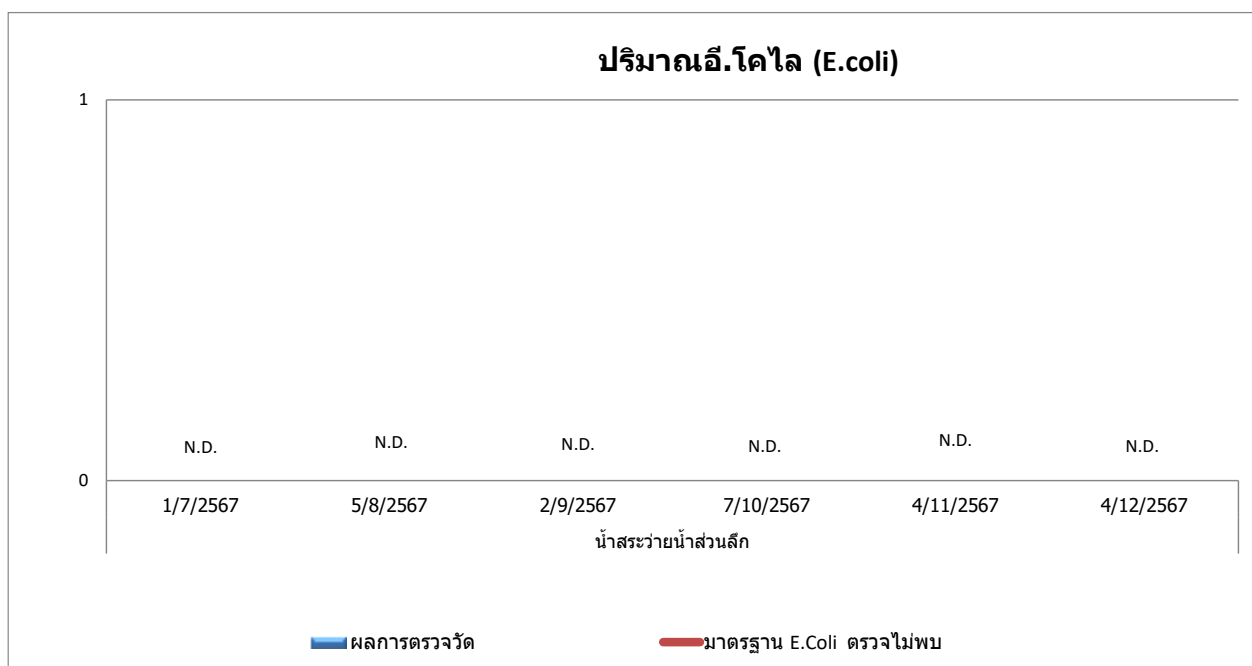
กราฟที่ 3.1-16 กราฟเปรียบเทียบผลการตรวจวัด ปริมาณอี.โคไล (E.Coli)
จากน้ำสระว่ายน้ำ-บริเวณส่วนลึก ระหว่างเดือนกรกฎาคม - ธันวาคม พ.ศ.2567

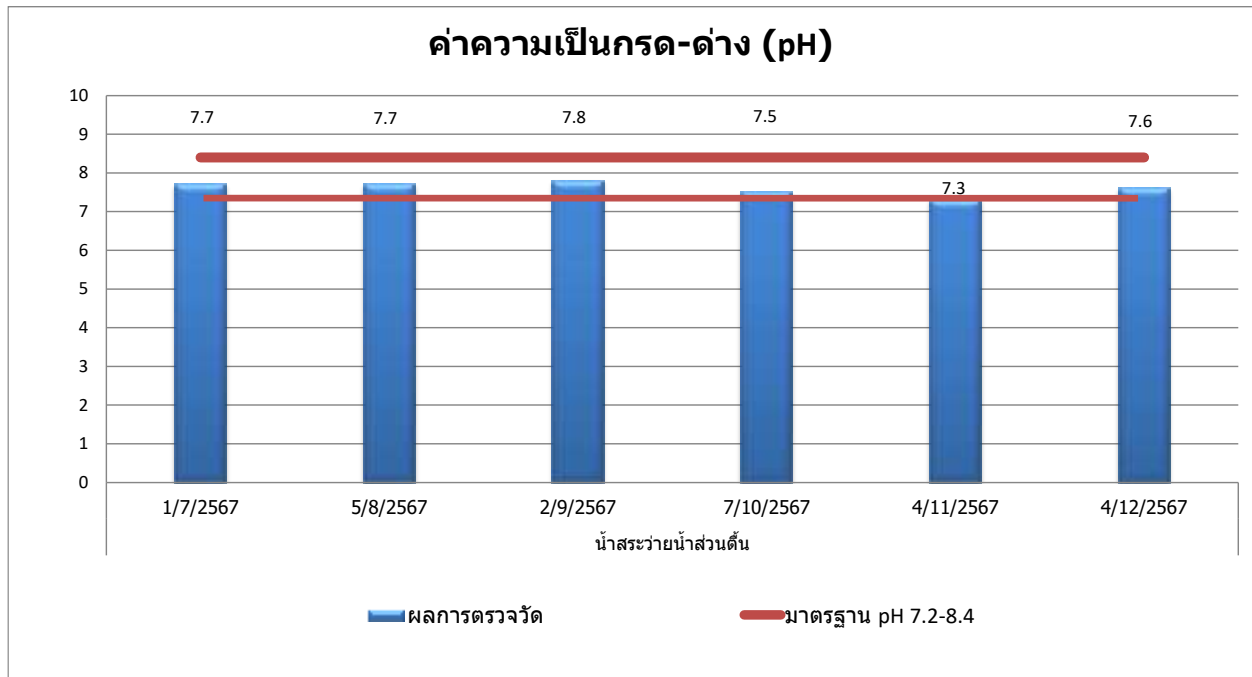
กราฟที่ 3.1-17 กราฟเปรียบเทียบผลการตรวจวัดคุณภาพน้ำค่าความเป็นกรด-ด่าง (pH)
จากน้ำสระว่ายน้ำ-บริเวณส่วนต้น ระหว่างเดือนกรกฎาคม - ธันวาคม พ.ศ.2567

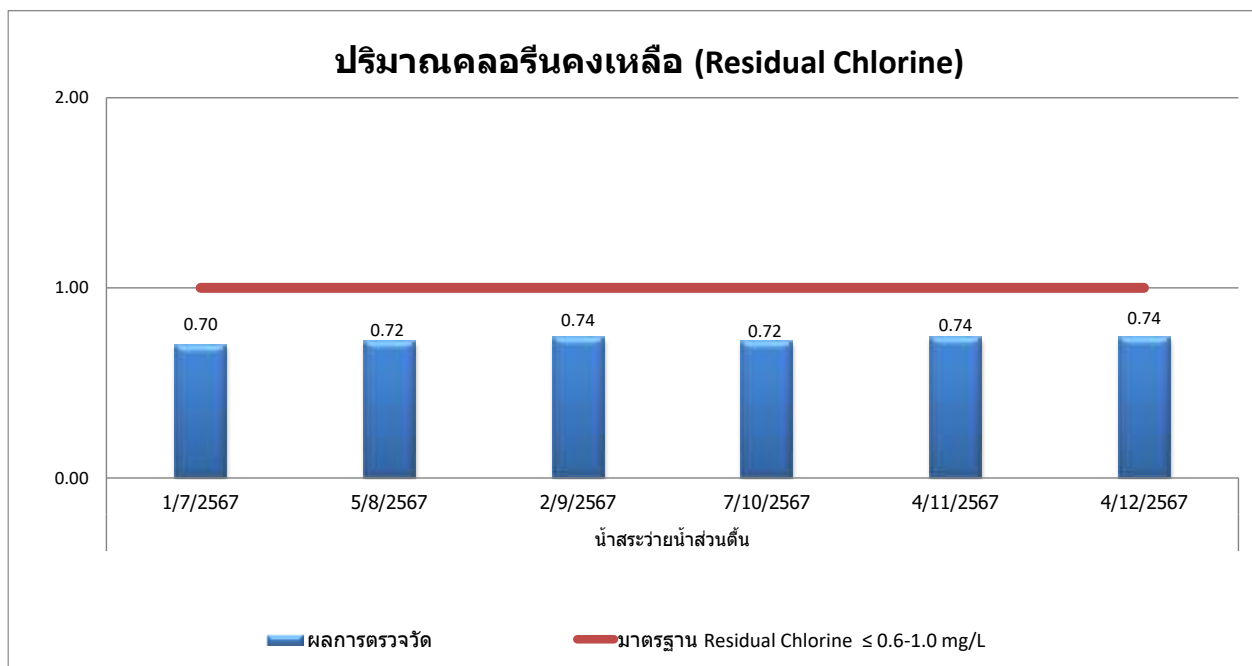
กราฟที่ 3.1-18 กราฟเปรียบเทียบผลการตรวจวัดปริมาณคลอรีนตกค้าง (Residual Chlorine)
จากน้ำสระว่ายน้ำ-บริเวณส่วนต้น ระหว่างเดือนกรกฎาคม - ธันวาคม พ.ศ.2567

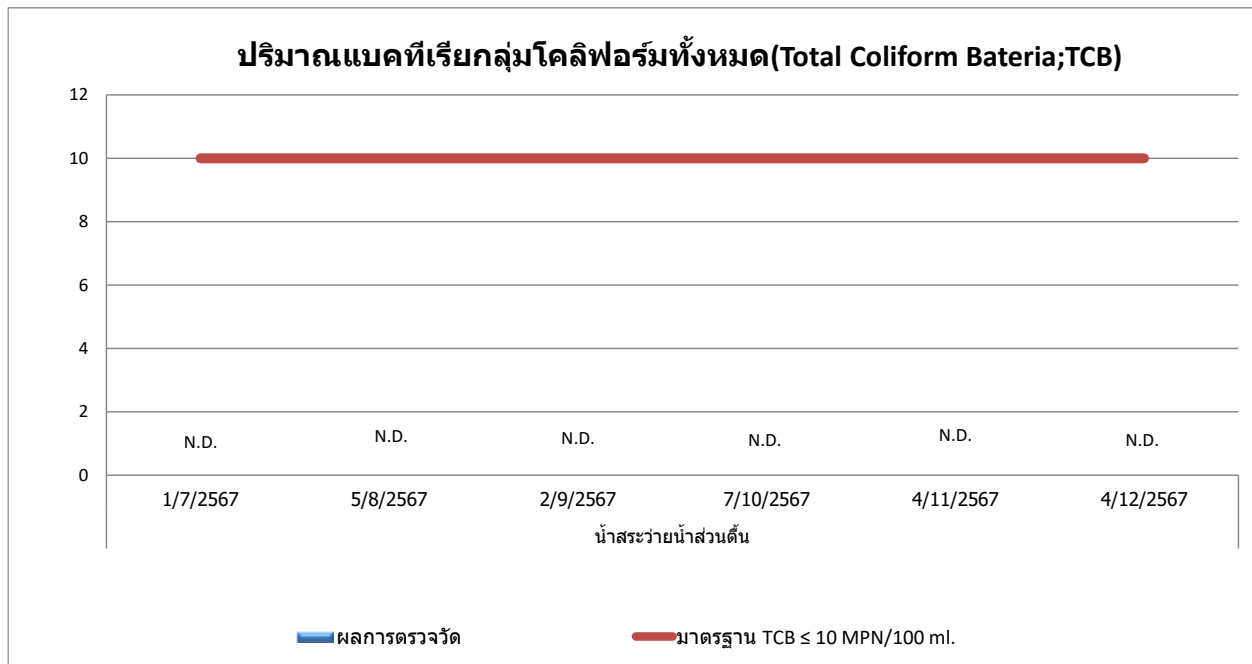
กราฟที่ 3.1-19 กราฟเปรียบเทียบผลการตรวจวัดปริมาณโคลิฟอร์มแบคทีเรียทั้งหมด (Total Coliform Bacteria)
จากน้ำสระว่ายน้ำ-บริเวณสวนต้น ระหว่างเดือนกรกฎาคม - ธันวาคม พ.ศ.2567

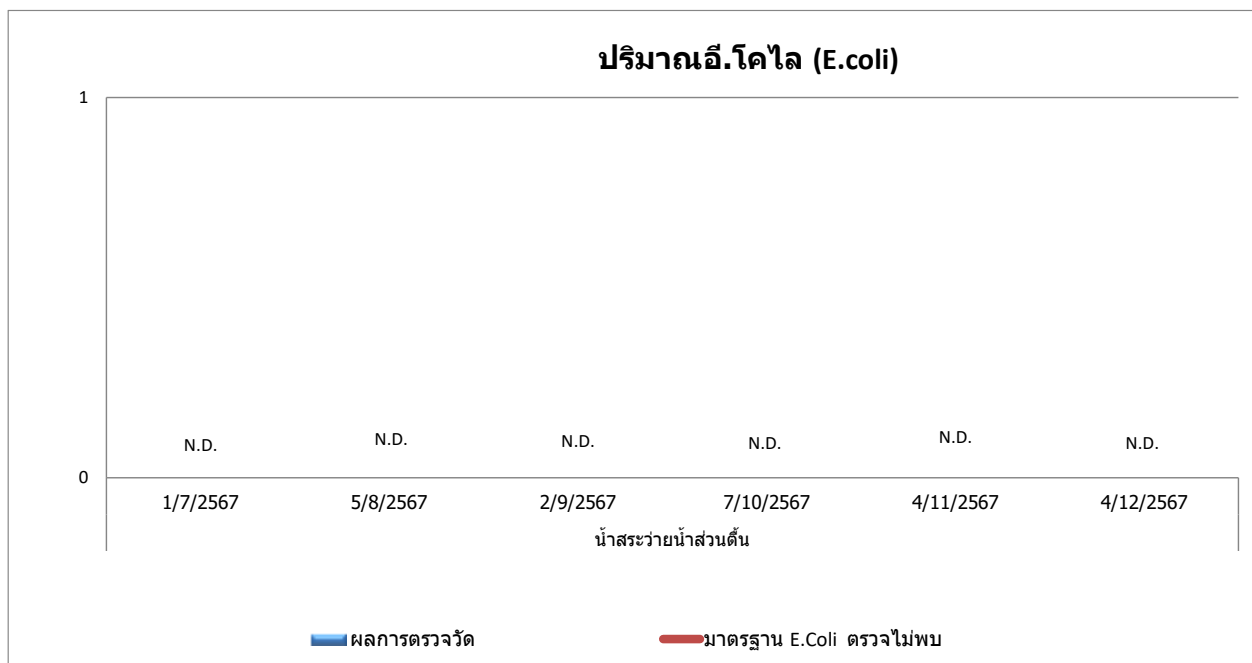
กราฟที่ 3.1-20 กราฟเปรียบเทียบผลการตรวจวัด ปริมาณอี.โคไล (E.Coli)
จากน้ำสระว่ายน้ำ-บริเวณสวนต้น ระหว่างเดือนกรกฎาคม - ธันวาคม พ.ศ.2567

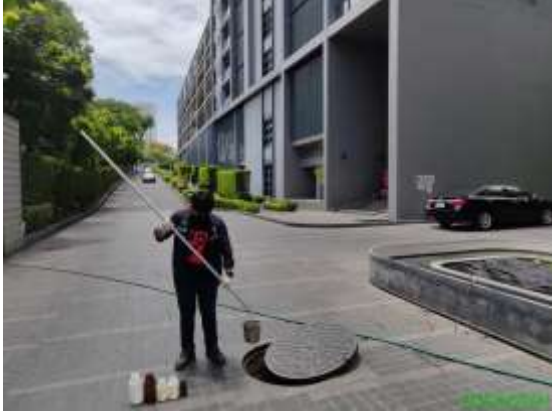
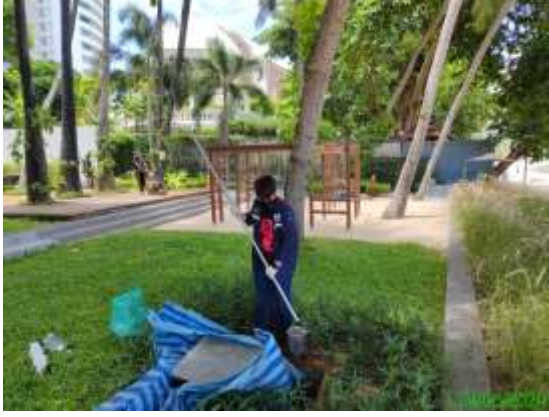
<p>น้ำทิ้งก่อนการบำบัด (บ่อเกรอะ 2)</p>	<p>น้ำทิ้งที่หลังการบำบัด (บ่อพักน้ำสุดท้ายก่อนระบายออกท่อระบายน้ำสาธารณะ)</p>

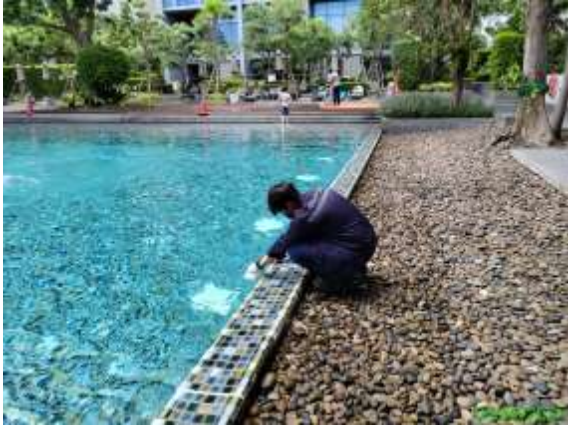
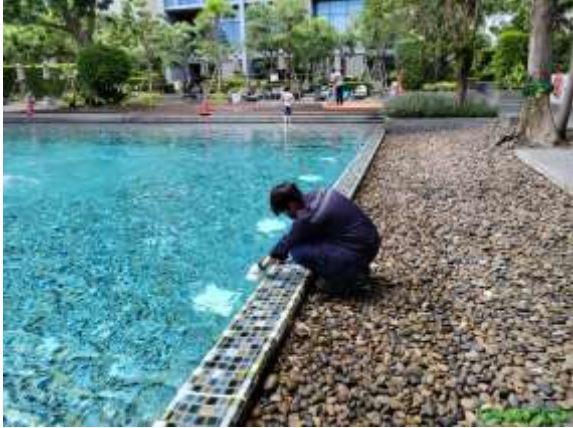
<p>น้ำสระว่ายน้ำ-บริเวณส่วนลึก</p>	<p>น้ำสระว่ายน้ำ-บริเวณส่วนตื้น</p>
<p>รูปที่ 3.1 จุดตรวจวัดคุณภาพน้ำทิ้ง (water Quality) ของโครงการ โครงการ Zire Wongamat ระหว่างเดือนกรกฎาคม - ธันวาคม พ.ศ.2567</p>
