### บทที่ 3

#### ผลการติดตามตรวจสอบคุณภาพสิ่งแวดล้อม

การติดตามตรวจสอบคุณภาพสิ่งแวดล้อมของโครงการ สัมจิต (ระยะดำเนินการ) ของบริษัท สัมจิต จำกัด (ชื่อเดิมห้างหุ้นส่วนจำกัด สัมจิต) ดำเนินการจัดจ้าง บริษัท เอส.พี.เจ.โซแอนติฟิค จำกัด โดยทำการตรวจวัดคุณภาพน้ำทิ้ง บริเวณพื้นที่โครงการ ระหว่างเดือนกรกฎาคม - ธันวาคม พ.ศ.2567

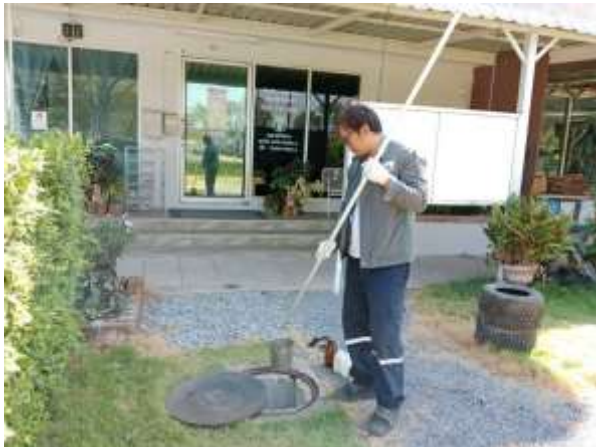
ภาพที่ 3-1 จุดตรวจวัดคุณภาพน้ำทิ้ง (Wastewater Quality) ของโครงการ ส้มจี๊ด  
ระหว่างเดือนกรกฎาคม - ธันวาคม พ.ศ.2567

น้ำเสียก่อนการบำบัดด้วยระบบระบายน้ำเสีย

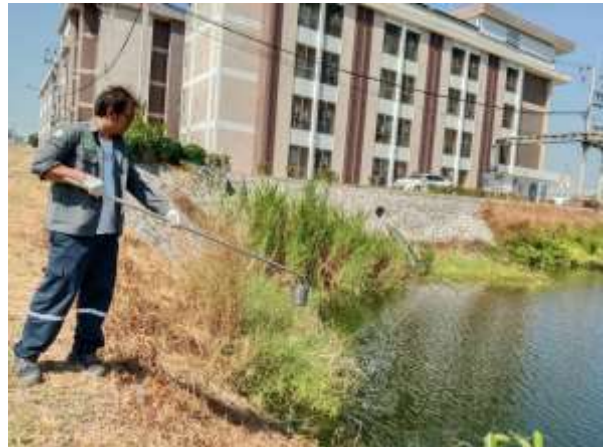
น้ำเสียหลังการบำบัดด้วยระบบระบายน้ำเสีย
