บทที่ 3

ผลการติดตามตรวจสอบคุณภาพสิ่งแวดล้อม

การติดตามตรวจสอบคุณภาพสิ่งแวดล้อม ของ โครงการ โรงแรม FILBERT 9 (ระยะดำเนินการ) บริษัท แลงคาสเตอร์ คอร์ปอเรชั่น จำกัด ดำเนินการจัดจ้าง เอส.พี.เจ ไซแอนติฟิก จำกัด โดยทำการตรวจวัดคุณภาพน้ำบริเวณพื้นที่โครงการ ระหว่างเดือนกรกฎาคม - ธันวาคม พ.ศ.2567

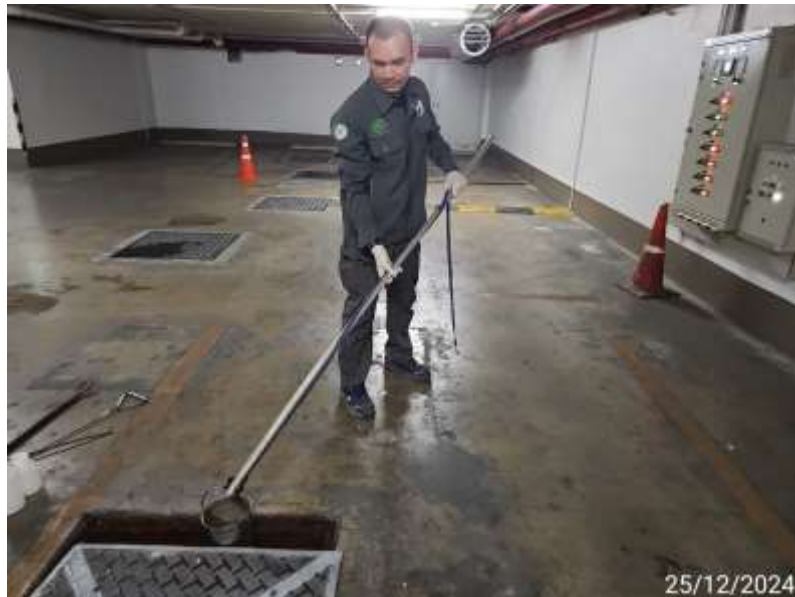
น้ำทิ้งก่อนเข้าระบบ

รูปที่ 3-1 จุดตรวจวัดคุณภาพน้ำทิ้ง (Wastewater Quality)
ของโครงการ โรงแรม FILBERT 9
ระหว่างเดือนกรกฎาคม - ธันวาคม พ.ศ.2567

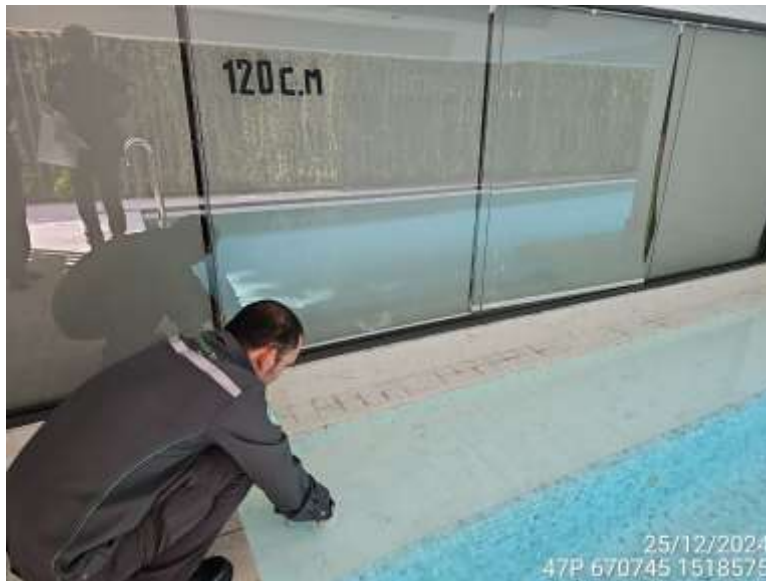
น้ำในสระว่ายน้ำจากฝิวน้ำสระ

รูปที่ 3-2 จุดตรวจวัดคุณภาพน้ำจากสระว่ายน้ำ (Swimming pool Quality)
