# บทที่ 1

## บทนำ

| ชื่อโครงการ | โครงการเหมืองแร่หินอุตสาหกรรมชนิดหินปูน เพื่ออุตสาหกรรมก่อสร้าง |

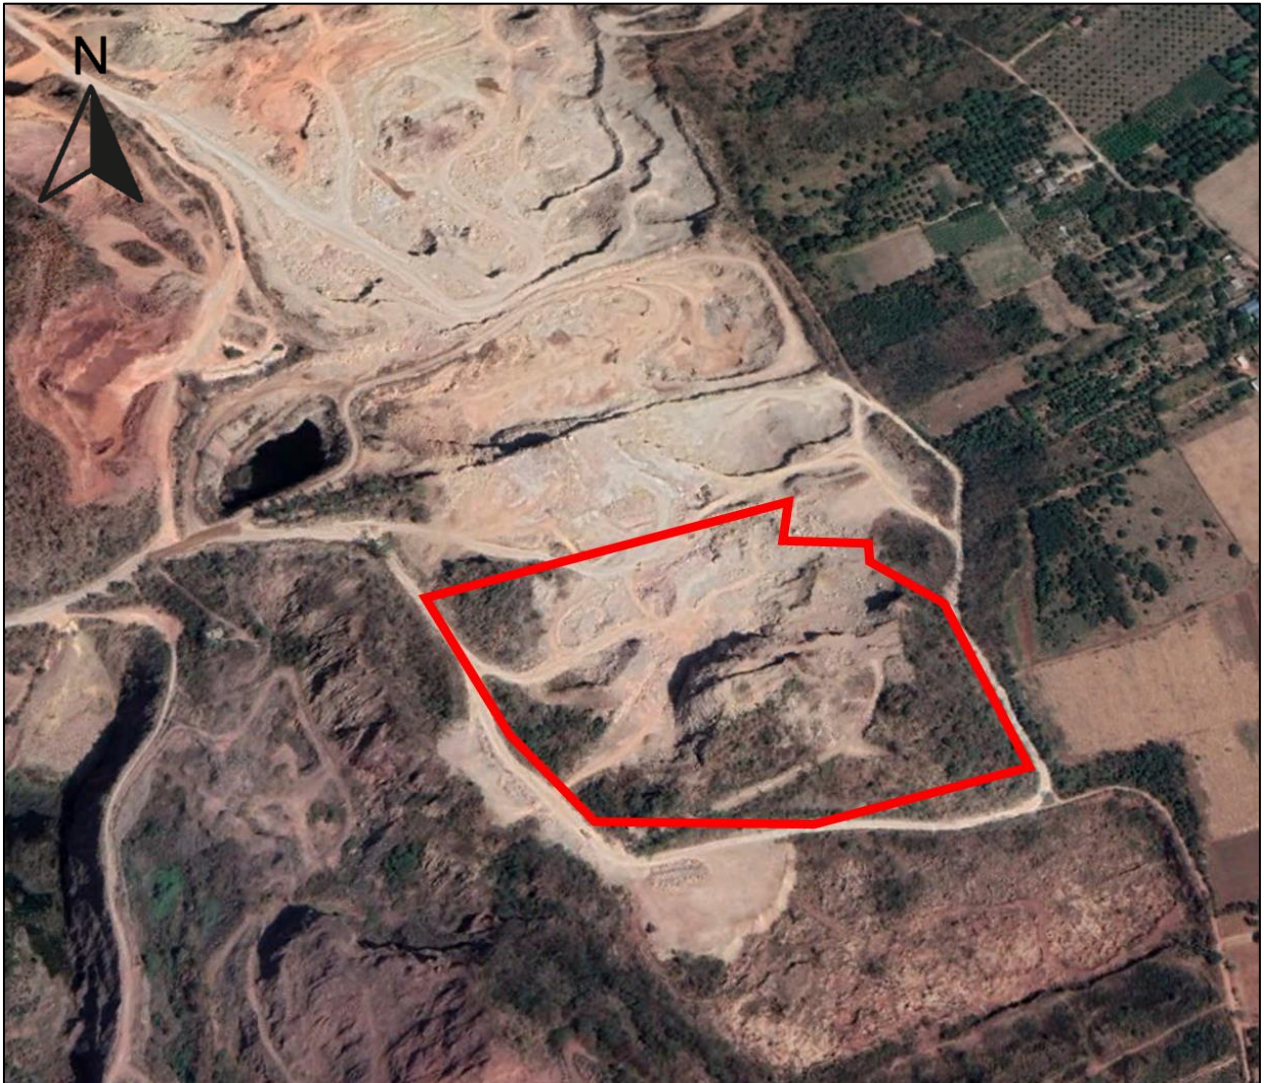
## รูปที่ 1-2 ลักษณะภูมิประเทศบริเวณพื้นที่โครงการ

ลักษณะภูมิประเทศบริเวณพื้นที่โครงการเป็นภูเขาขนาดเล็กซึ่งเป็นส่วนตอนปลายทางด้านทิศตะวันออกเฉียงใต้ของภูเขาอ่างหิน มีระดับความสูงประมาณ 65-155 เมตร จากระดับน้ำทะเลปานกลาง พื้นที่ในส่วนที่สูงที่สุดที่ระดับ 155 เมตร จากระดับน้ำทะเลปานกลาง เป็นยอดภูเขาตั้งอยู่บริเวณตอนกลางของพื้นที่ พื้นที่ที่มีระดับต่ำที่สุด 65 เมตร จากระดับน้ำทะเลปานกลาง ตั้งอยู่ในบริเวณขอบเขตพื้นที่ทางด้านทิศตะวันออก พื้นที่ประทานบัตรแปลงนี้เคยผ่านการระเบิดหินและทำเหมืองมาก่อน พื้นที่ส่วนใหญ่จึงมีสภาพเป็นบ่อขุมเหมือง และพื้นที่กิจกรรมที่เกี่ยวข้อง โดยมีพื้นที่เปิดหน้าเหมืองเก่าเนื้อที่ประมาณ 13 ไร่ ไม่มีทางน้ำ และไม่มีทางสาธารณประโยชน์ตัดผ่านหรือตัดผ่านเข้าใกล้ในระยะ 50 เมตร แสดงลักษณะภูมิประเทศบริเวณพื้นที่โครงการดังรูปที่ 1-2 และบริเวณโดยรอบพื้นที่โครงการมีเขตติดต่อกับพื้นที่ข้างเคียง ดังนี้
