บทที่ 3

ผลการติดตามตรวจสอบคุณภาพสิ่งแวดล้อม

การติดตามตรวจสอบคุณภาพสิ่งแวดล้อมของ โครงการ Milestone (ระยะดำเนินการ) นิติบุคคลอาคารชุด ไมล์สโตนคอนโดมิเนียม เสรีไทย ดำเนินการจัดจ้าง บริษัท เอส.พี.เจ.โซลูชั่นติฟิค จำกัด โดยทำการตรวจวัดคุณภาพน้ำทิ้ง บริเวณพื้นที่โครงการ ระหว่างเดือนกรกฎาคม – ธันวาคม พ.ศ.2567

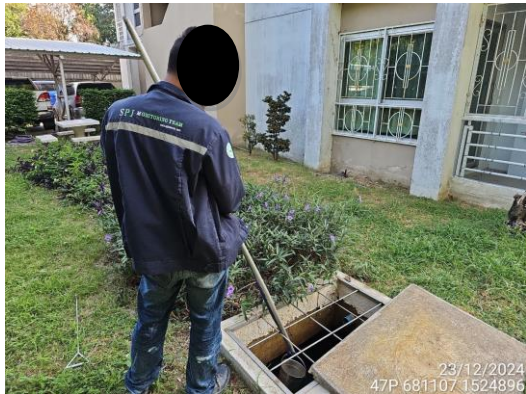
ระบบบำบัดน้ำเสียอาคาร 1

รูปที่ 3-1 จุดตรวจวัดคุณภาพน้ำทิ้งของโครงการ MILESTONE ระหว่างเดือนกรกฎาคม – ธันวาคม พ.ศ.2567
