### บทที่ 3

#### ผลการติดตามตรวจสอบคุณภาพสิ่งแวดล้อม

การติดตามตรวจสอบคุณภาพสิ่งแวดล้อม ของ โครงการ burgh Hotel (ระยะดำเนินการ) บริษัท ดี-วัน ดีเวลลอปเม้นท์ จำกัด ดำเนินการจัดจ้าง บริษัท เอส.พี.เจ.โซลูชันติฟิค จำกัด โดยทำการตรวจติดตามมาตรการป้องกันและแก้ไขผลกระทบสิ่งแวดล้อมและมาตรการติดตามตรวจสอบคุณภาพสิ่งแวดล้อมบริเวณพื้นที่โครงการ ระหว่างเดือนกรกฎาคม - ธันวาคม พ.ศ.2567

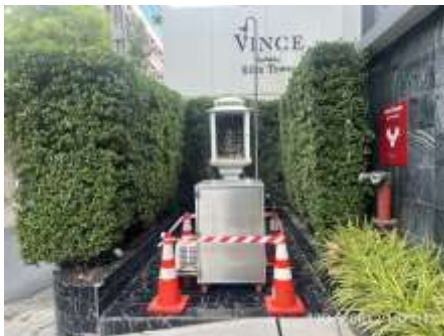
รูปที่ 3-1 จุดตรวจวัดคุณภาพอากาศในบรรยากาศโดยทั่วไป (Ambient Air Quality)  
โครงการ burgh Hotel ระหว่างเดือนกรกฎาคม - ธันวาคม พ.ศ.2567

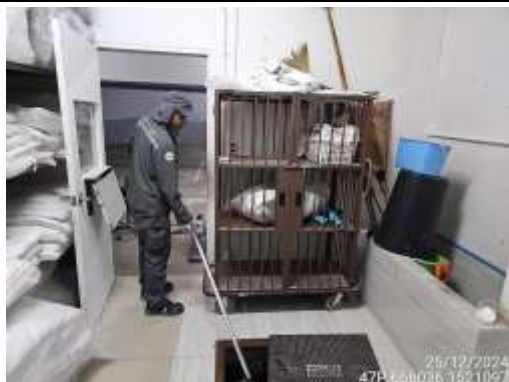
บริเวณน้ำทิ้งก่อนการบำบัด - ส่วนแยกกาก ชุดที่ 1

รูปที่ 3-2 จุดตรวจวัดคุณภาพน้ำทิ้ง (Wastewater Quality)  
โครงการ burgh Hotel ระหว่างเดือนกรกฎาคม - ธันวาคม พ.ศ.2567

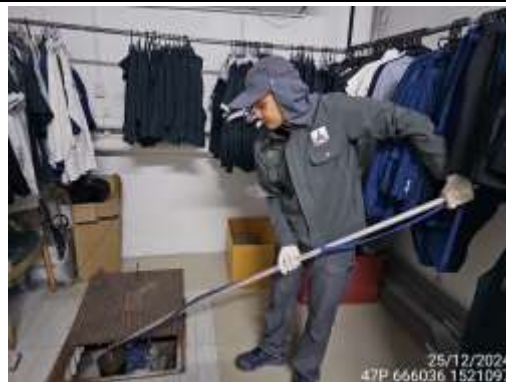
บริเวณน้ำทิ้งก่อนการบำบัด - ส่วนแยกกาก ชุดที่ 2

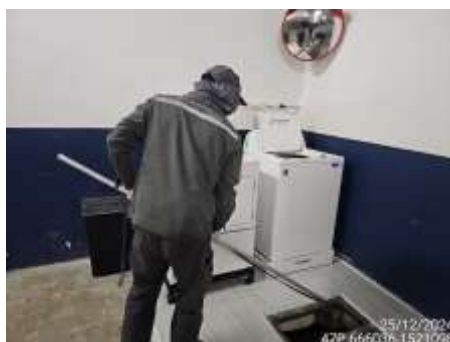
บริเวณน้ำทิ้งหลังบำบัด - ป่อสูบน้ำทิ้ง

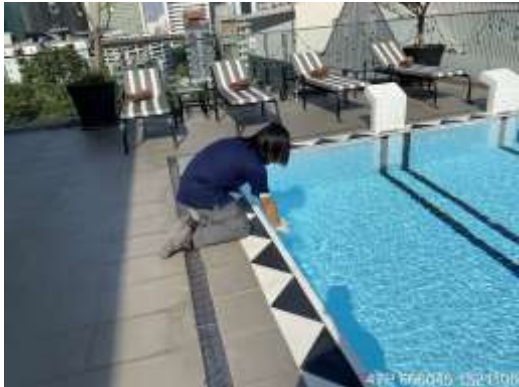
| <p>บริเวณน้ำตื้น</p> | <p>บริเวณน้ำลึก</p> |
| <p><b>รูปที่ 3-2 (ต่อ)จุดตรวจวัดคุณภาพน้ำสระว่ายน้ำ (Swimming Pool Quality)</b><br/>โครงการ burgh Hotel ระหว่างเดือนกรกฎาคม - ธันวาคม พ.ศ.2567</p> | |
