บทที่ 3

ผลการติดตามตรวจสอบคุณภาพสิ่งแวดล้อม

การติดตามตรวจสอบคุณภาพสิ่งแวดล้อม ของโครงการ อาคารชุด EASE พระราม 2(2) นิติบุคคลอาคารชุด EASE พระราม 2(2) ดำเนินการจัดจ้าง บริษัท เอส.พี.เจ.โซลันติฟิค จำกัด โดยทำการตรวจวัดคุณภาพน้ำทิ้งและคุณภาพน้ำสระว่ายน้ำ บริเวณพื้นที่โครงการ ระหว่างเดือนกรกฎาคม - ธันวาคม พ.ศ.2567

ตารางที่ 3-1 ผลการปฏิบัติตามมาตรการติดตามตรวจสอบคุณภาพสิ่งแวดล้อม โครงการ อาคารชุด EASE พระราม 2(2) (ระยะดำเนินการ)
นิติบุคคลอาคารชุด EASE พระราม 2(2) ระหว่างเดือนกรกฎาคม - ธันวาคม พ.ศ.2567

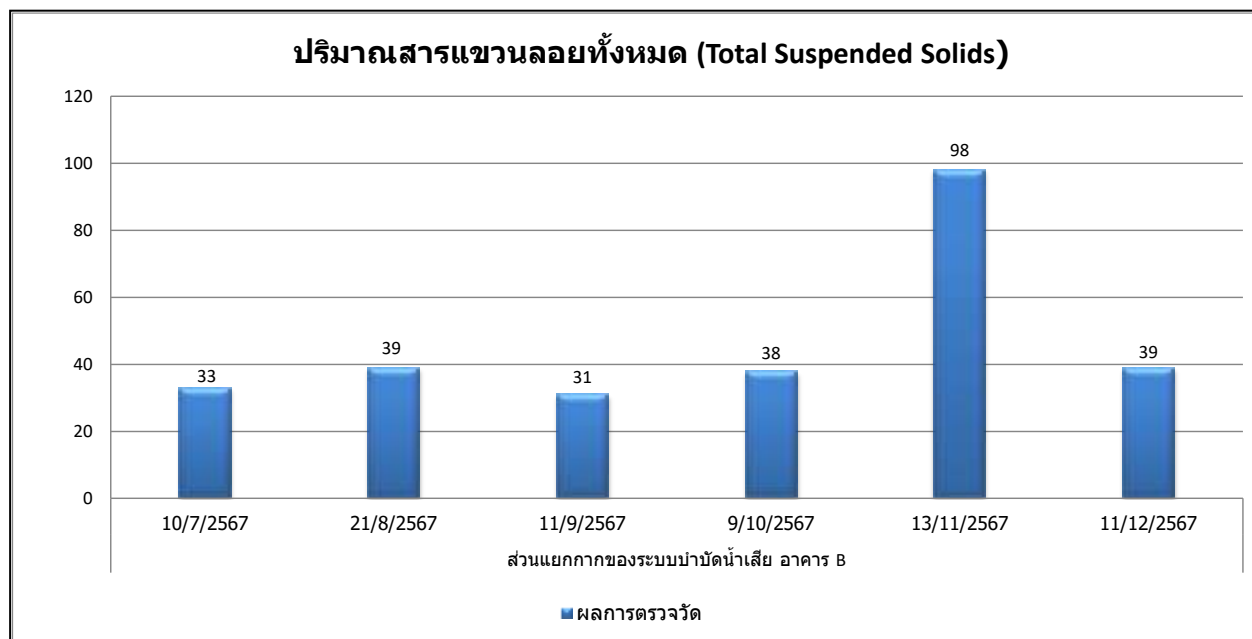
กราฟที่ 3.1-23 กราฟเปรียบเทียบผลการตรวจวัดปริมาณของแข็งแขวนลอยทั้งหมด (Total Suspended Solids) ส่วนแยกกากของระบบบำบัดน้ำเสีย อาคาร B ระหว่างเดือนกรกฎาคม - ธันวาคม พ.ศ.2567
