### บทที่ 3

#### ผลการติดตามตรวจสอบคุณภาพสิ่งแวดล้อม

การติดตามตรวจสอบคุณภาพสิ่งแวดล้อมของ โครงการอาคารอยู่อาศัยรวม (ให้เช่า) เอเอส อพาร์ทเมนต์ (ระยะดำเนินการ) ห้างหุ้นส่วนจำกัด อภิศิริมงคล ดำเนินการจัดจ้าง บริษัท เอส.พี.เจ.โซแอนติฟิค จำกัด ระหว่างเดือนกรกฎาคม - ธันวาคม พ.ศ.2567

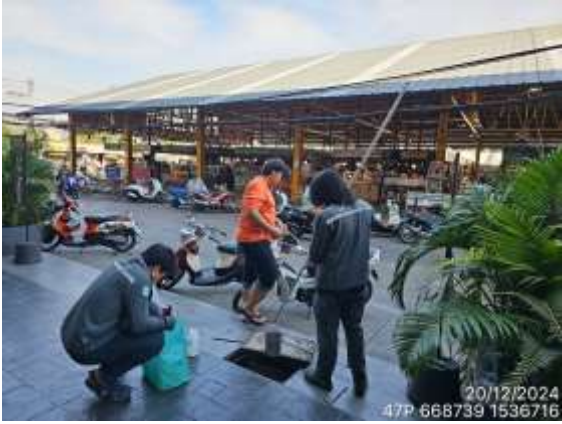
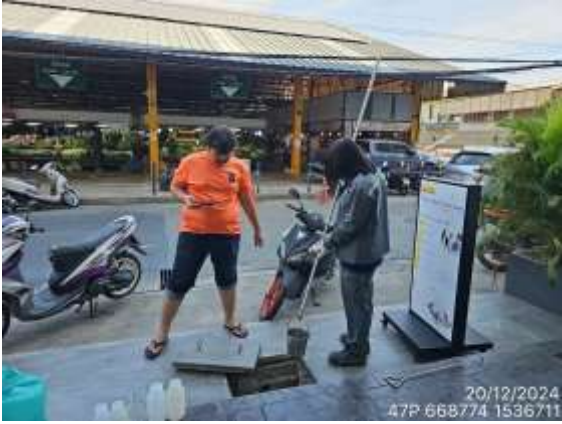
| <p>ถังน้ำใส อาคาร A</p> | <p>ถังน้ำใส อาคาร B</p> |
| <p>รูปที่ 3-1 จุดตรวจวัดคุณภาพน้ำโครงการอาคารอยู่อาศัยรวม (ให้เช่า) เอเอส อพาร์ทเมนต์<br/>ระหว่างเดือนกรกฎาคม - ธันวาคม พ.ศ.2567</p> | |
