บทที่ 3

ผลการติดตามตรวจสอบคุณภาพสิ่งแวดล้อม

การติดตามตรวจสอบคุณภาพสิ่งแวดล้อมของ โครงการ หมู่บ้านสัมมากร นิคมใหม่ (ส่วนขยาย) (ระยะดำเนินการ) บริษัท สัมมากร จำกัด (มหาชน) ดำเนินการจัดจ้าง บริษัท เอส.พี.เจ.โซลูชั่นติฟิค จำกัด โดยทำการตรวจวัดคุณภาพน้ำทิ้ง บริเวณพื้นที่โครงการ ระหว่างเดือนกรกฎาคม - ธันวาคม พ.ศ.2567

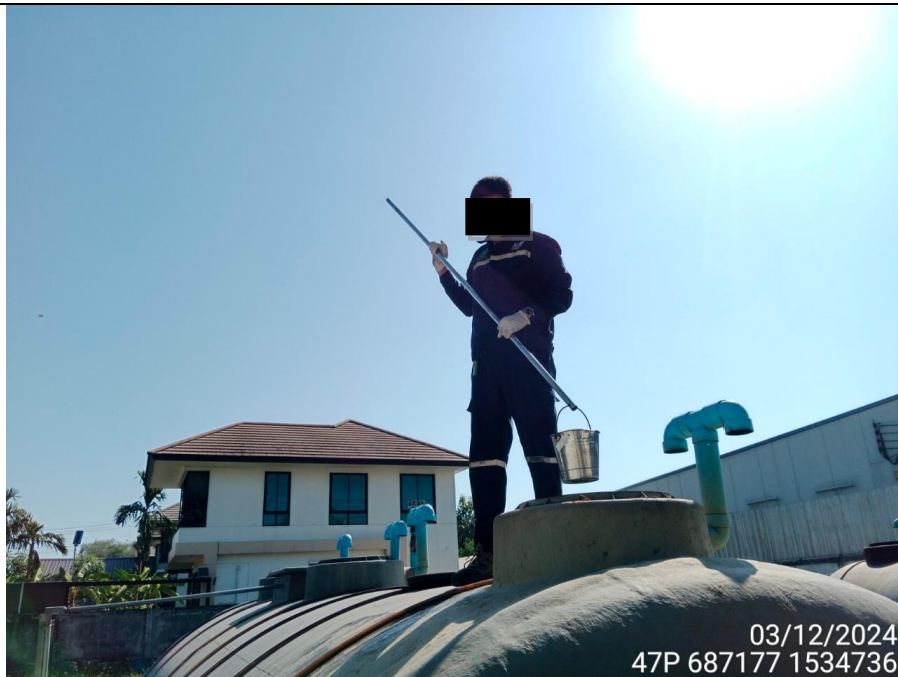
น้ำเสียก่อนเข้าระบบบำบัดน้ำเสียรวม

รูปที่ 3-1 จุดตรวจวัดคุณภาพน้ำของโครงการ หมู่บ้านสัมมากร นิคมใหม่ (ส่วนขยาย)
ระหว่างเดือนกรกฎาคม - ธันวาคม พ.ศ.2567
