### บทที่ 3

#### ผลการติดตามตรวจสอบคุณภาพสิ่งแวดล้อม

การติดตามตรวจสอบคุณภาพสิ่งแวดล้อมของ โครงการ แบงก์คอก ฮอไรซอน-เพชรเกษม (ระยะดำเนินการ) ดำเนินการจัดจ้าง บริษัท เอส.พี.เจ.โซลูชันติฟิค จำกัด โดยทำการตรวจวัดคุณภาพน้ำทิ้ง บริเวณพื้นที่โครงการ ระหว่างเดือน กรกฎาคม - ธันวาคม พ.ศ.2567

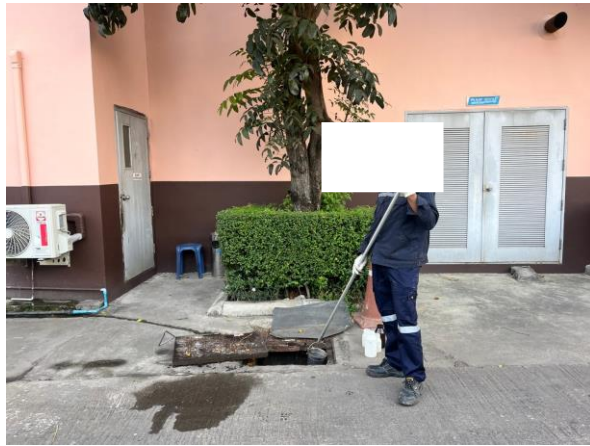
บริเวณน้ำทิ้งก่อนบำบัดน้ำเสีย

รูปที่ 3-1 จุดตรวจวัดคุณภาพน้ำทิ้ง (Wastewater Quality)  
ของโครงการ แบงค์คอก ฮอไรซอน-เพชรเกษม  
ระหว่างเดือนกรกฎาคม - ธันวาคม พ.ศ.2567
