### บทที่ 3

#### ผลการติดตามตรวจสอบคุณภาพสิ่งแวดล้อม

การติดตามตรวจสอบคุณภาพสิ่งแวดล้อม ของโครงการชีวาทัย ปิ่นเกล้า (Chewathai Pinklao) (ระยะดำเนินการ) นิติบุคคลอาคารชุด ชีวาทัย ปิ่นเกล้า ดำเนินการจัดจ้าง บริษัท เอส.พี.เจ.ไซแอนติฟิก จำกัด โดยทำการตรวจวัดคุณภาพอากาศในบรรยากาศทั่วไป คุณภาพน้ำทิ้ง และคุณภาพน้ำสระว่ายน้ำ บริเวณพื้นที่โครงการ ระหว่างเดือนกรกฎาคม - ธันวาคม พ.ศ.2567

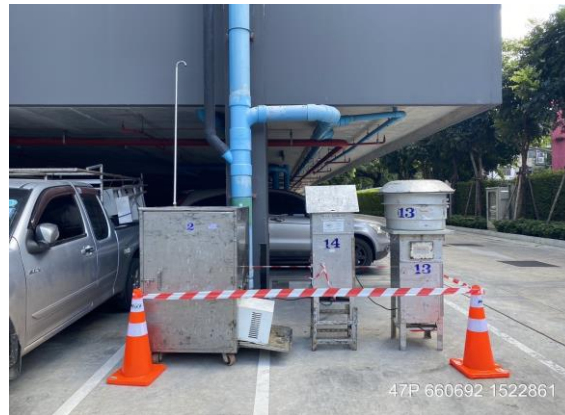
ภายในพื้นที่โครงการ

**รูปที่ 3-1 จุดตรวจวัดคุณภาพอากาศในบรรยากาศโดยทั่วไป (Ambient Air Quality)**  
ของโครงการ ชีวathy ปิ่นเกล้า (Chewathai Pinklao) นิติบุคคลอาคารชุด ชีวathy ปิ่นเกล้า

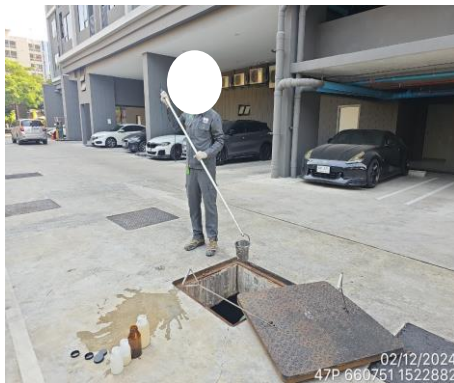
บริเวณก่อนเข้าสู่ระบบบำบัดน้ำเสีย บ่อเกรอะ ชุดที่ 1

**รูปที่ 3-1 จุดตรวจวัดคุณภาพน้ำทิ้ง (Waste Water Quality)**  
ของโครงการ ชีวathy ปิ่นเกล้า (Chewathai Pinklao) นิติบุคคลอาคารชุด ชีวathy ปิ่นเกล้า
