### บทที่ 3

#### ผลการติดตามตรวจสอบคุณภาพสิ่งแวดล้อม

การติดตามตรวจสอบคุณภาพสิ่งแวดล้อม โครงการ The Salil Riverside (ระยะดำเนินการ) ของบริษัท เดอะสลิล ริเวอร์ไซด์ จำกัด ระหว่างเดือนกรกฎาคม - ธันวาคม พ.ศ.2567 ประกอบด้วย คุณภาพอากาศในบรรยากาศทั่วไป คุณภาพน้ำทิ้ง ดำเนินการตรวจวัดคุณภาพสิ่งแวดล้อมโดย บริษัท เอส.พี.เจ.ไซแอนติฟิก จำกัด

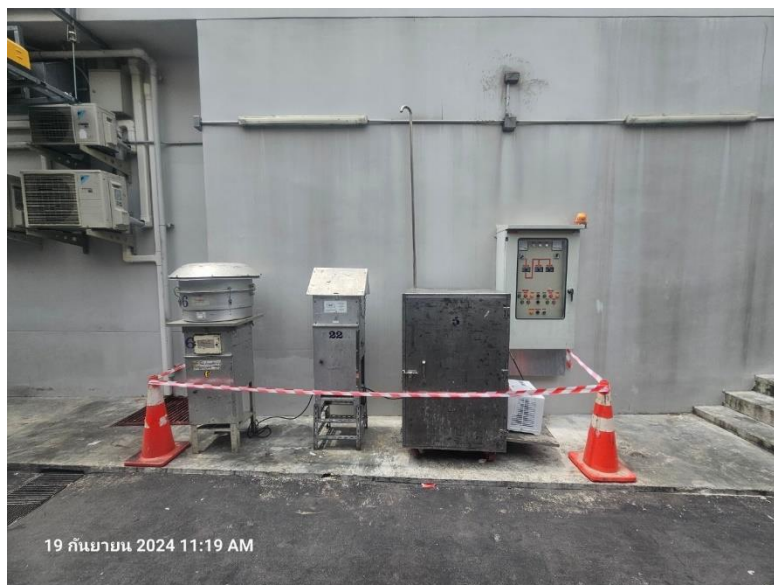
รูปที่ 3-2 จุดตรวจวัดคุณภาพอากาศในบรรยากาศโดยทั่วไป (Ambient Air Quality)  
ของโครงการ The Salil Riverside บริษัท เดอะสลิล รีเวอร์ไซด์ จำกัด

บริเวณทางเข้า-ออกพื้นที่โครงการ

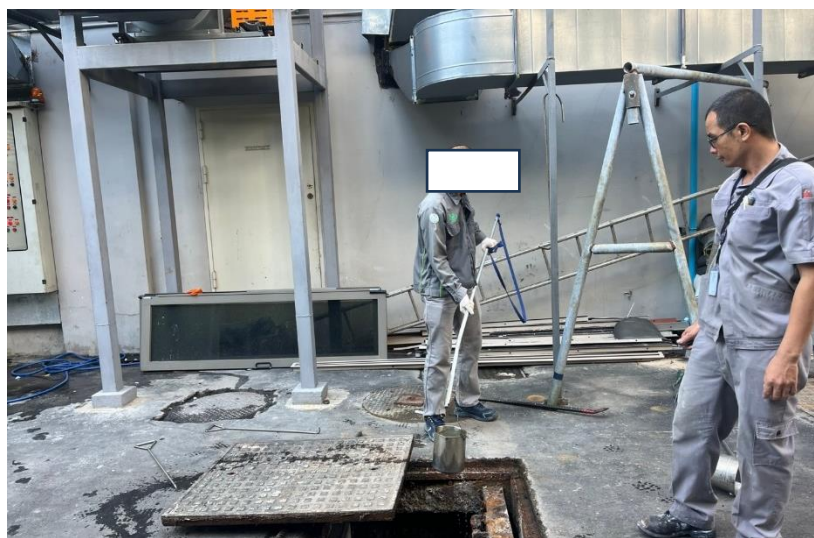
รูปที่ 3-5 จุดการตรวจวัดคุณภาพน้ำทิ้ง (Waste Water Quality) บ่อตรวจคุณภาพน้ำ  
ของโครงการ The Salil Riverside บริษัท เดอะสลิล ริเวอร์ไซด์ จำกัด

บ่อตรวจคุณภาพน้ำ

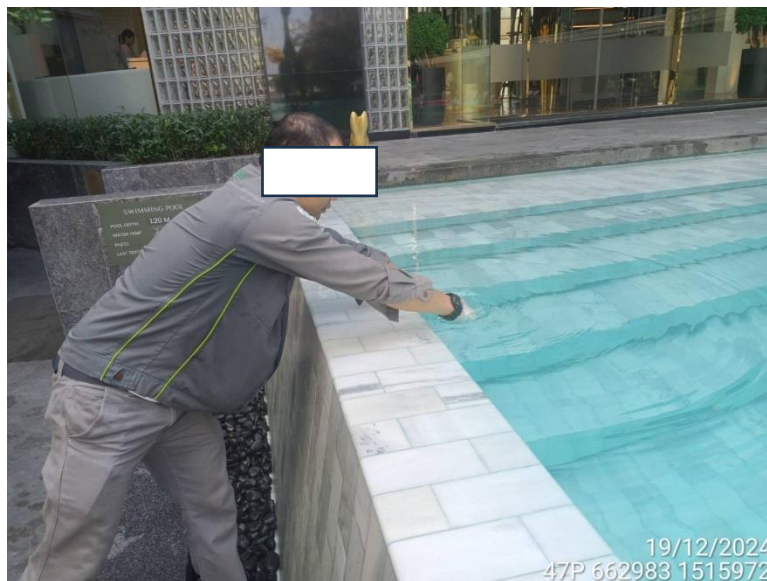
รูปที่ 3-6 จุดผลการตรวจวัดคุณภาพน้ำจากสระว่ายน้ำ (Swimming pool water) สระว่ายน้ำบริเวณสวนลึก  
ของโครงการ The Salil Riverside บริษัท เดอะสลิล ริเวอร์ไซด์ จำกัด

สระว่ายน้ำบริเวณสวนลึก
