บทที่ 3

ผลการติดตามตรวจสอบคุณภาพสิ่งแวดล้อม

การติดตามตรวจสอบคุณภาพสิ่งแวดล้อม ของ โครงการ CCP TOWER (ระยะดำเนินการ) เจ้าของโครงการ (บริษัท ช.ซีพี จำกัด) ดำเนินการจัดจ้าง บริษัท เอส.พี.เจ.โซลูชันติฟิค จำกัด โดยทำการตรวจวัดคุณภาพน้ำทิ้ง บริเวณพื้นที่โครงการระหว่างเดือนกรกฎาคม - ธันวาคม พ.ศ.2567

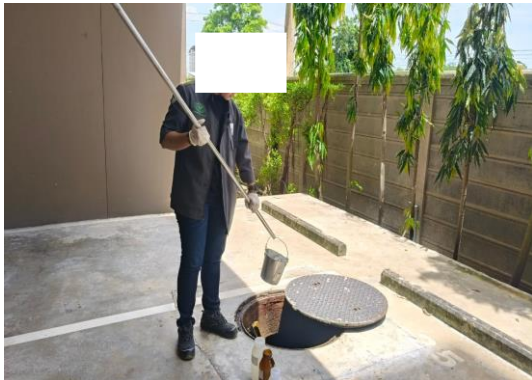
บริเวณก่อนผ่านการบำบัดของถังบำบัดน้ำเสีย

รูปที่ 3-1 จุดตรวจวัดคุณภาพน้ำทิ้ง (Wastewater Quality) ของโครงการ CCP TOWER บริษัท ช.ซีพีพี จำกัด
ระหว่างเดือนกรกฎาคม - ธันวาคม พ.ศ.2567
