บทที่ 3

ผลการติดตามตรวจสอบคุณภาพสิ่งแวดล้อม

การติดตามตรวจสอบคุณภาพสิ่งแวดล้อมของ โครงการ THE VIVA CONDO PHETKASEM 68 (ระยะดำเนินการ) นิติบุคคลอาคารชุด เดอะ วีว่า คอนโด เพชรเกษม 68 ดำเนินการจัดจ้าง บริษัท เอส.พี.เจ.ไซแอนติฟิก จำกัด ระหว่างเดือน กรกฎาคม-ธันวาคม พ.ศ.2567

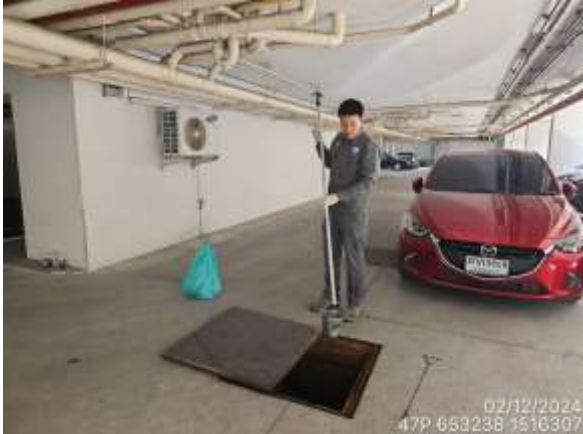
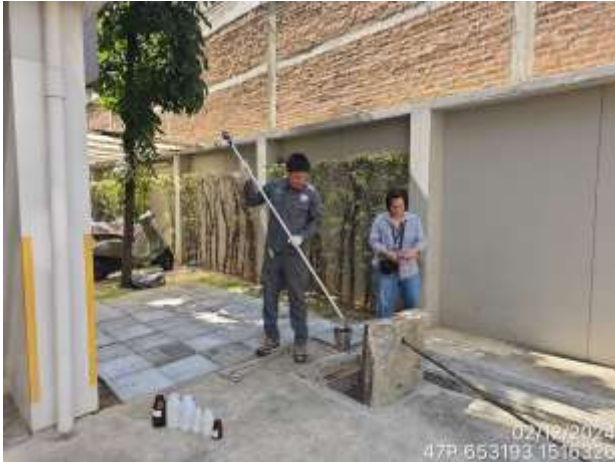
บริเวณถังเกรอะของระบบบำบัดน้ำเสียส่วนพักอาศัย	บริเวณบ่อพักน้ำแรกหลังออกจากระบบบำบัดน้ำเสีย (ระบบบำบัดน้ำเสียป้อมยามและห้องพักรมูลฝอย)

บริเวณบ่อพักน้ำสุดท้ายพร้อมตะแกรงดักขยะ	
รูปที่ 3-1 จุดตรวจวัดคุณภาพน้ำโครงการ THE VIVA CONDO PHETKASEM 68 ระหว่างเดือนกรกฎาคม-ธันวาคม พ.ศ.2567
