บทที่ 3

ผลการติดตามตรวจสอบคุณภาพสิ่งแวดล้อม

การติดตามตรวจสอบคุณภาพสิ่งแวดล้อม ของ โครงการ The Vision (ระยะดำเนินการ) บริษัท เดอะ วิชั่น พระตำหนัก จำกัด ดำเนินการจัดจ้าง บริษัท เอส.พี.เจ.ไซแอนติฟิก จำกัด โดยทำการตรวจวัดคุณภาพน้ำทั้ง บริเวณพื้นที่โครงการ ระหว่าง เดือนกรกฎาคม – ธันวาคม พ.ศ.2567

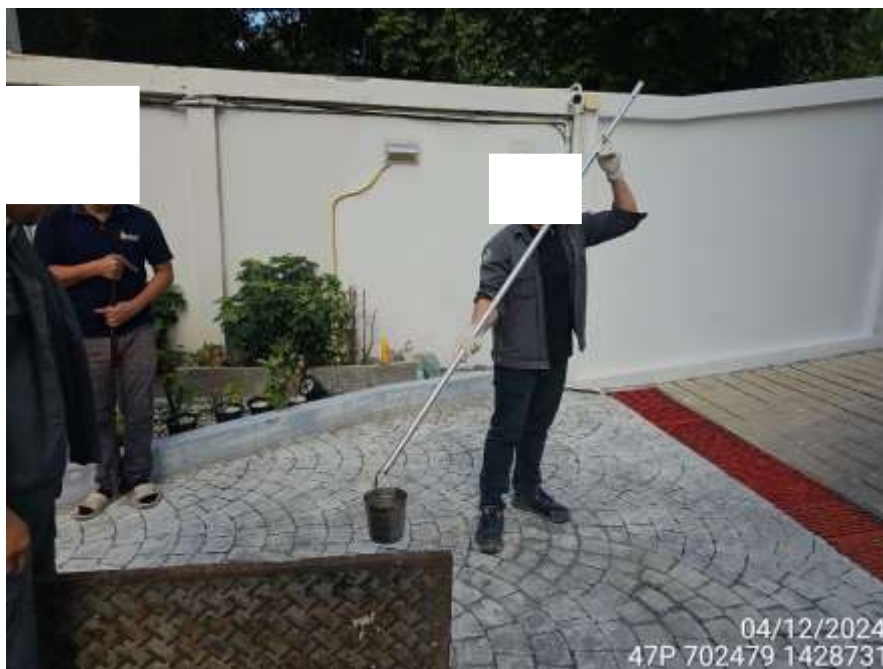
รูปที่ 3-1 จุดตรวจวัดคุณภาพน้ำทิ้ง (Wastewater Quality)

บ่อตรวจระบายน้ำ

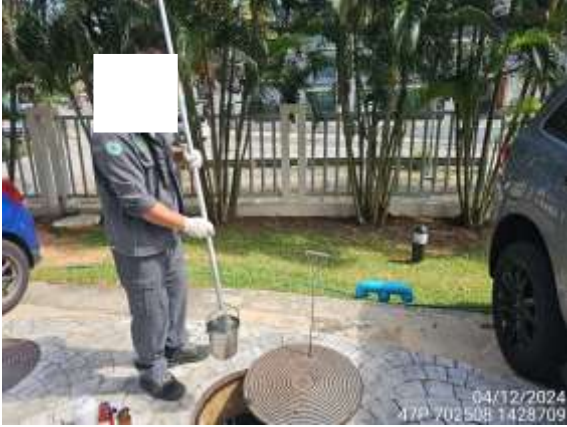
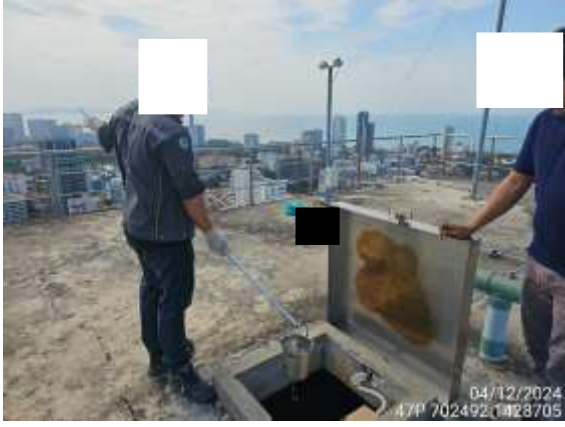
บริเวณถังเก็บน้ำสำรองชั้นใต้ดิน	บริเวณถังเก็บน้ำชั้นตาดฟ้า
<p>รูปที่ 3-3 จุดตรวจวัดคุณภาพน้ำในถังสำรอง (Tap water)</p> <p>โครงการ The Vision</p> <p>เดือนธันวาคม พ.ศ.2567</p>

เมื่อนำผลการตรวจวัดคุณภาพน้ำในถังสำรอง (Tap water) จำนวน 2 สถานี ได้แก่ 1) ถังเก็บน้ำสำรองชั้นใต้ดิน 2) ถังเก็บน้ำชั้นดาดฟ้าของโครงการ เปรียบเทียบกับมาตรฐานคุณภาพน้ำประปาของการประปาส่วนภูมิภาคตามคำแนะนำของ องค์การอนามัยโลก (WHO) ปี 2011 พบว่า ทั้ง 2 สถานีมีค่าอยู่ในเกณฑ์มาตรฐานทุกดัชนีการตรวจวัด
