### บทที่ 3

#### ผลการติดตามตรวจสอบคุณภาพสิ่งแวดล้อม

การติดตามตรวจสอบคุณภาพสิ่งแวดล้อม ของโครงการเดอะ ไพรวีชี จตุจักร (ระยะดำเนินการ) นิติบุคคลอาคารชุดเดอะ ไพรวีชี จตุจักร ดำเนินการจัดจ้าง บริษัท เอส.พี.เจ.โซแอนติฟิค จำกัด โดยทำการตรวจวัดคุณภาพน้ำทิ้งและคุณภาพน้ำสระว่ายน้ำ บริเวณพื้นที่โครงการ ระหว่างเดือนกรกฎาคม – ธันวาคม พ.ศ.2567

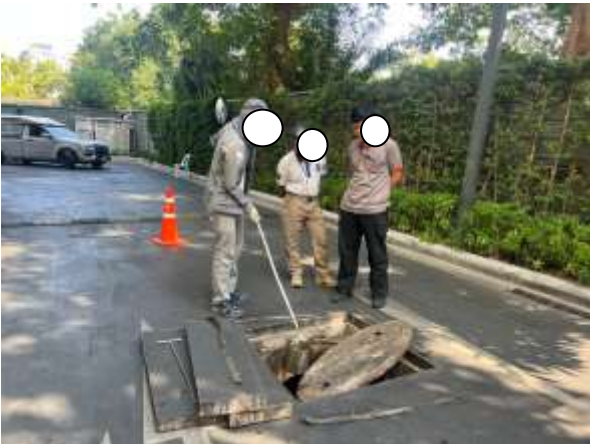
| <p>จุดระบายน้ำออกจากระบบบำบัดน้ำเสีย</p> | <p>บ่อบำบัดน้ำเสียสุดท้ายของระบบระบายน้ำของโครงการก่อน<br/>ระบายออกสู่ระบบระบายน้ำบริเวณด้านหน้าโครงการ</p> |
