### บทที่ 3

#### ผลการติดตามตรวจสอบคุณภาพสิ่งแวดล้อม

การติดตามตรวจสอบคุณภาพสิ่งแวดล้อม ของ โครงการ EASE พระราม 2 (ระยะดำเนินการ) นิติบุคคลอาคารชุด อีส พระราม 2 ดำเนินการจัดจ้าง บริษัท เอส.พี.เจ.โซแอนติฟิค จำกัด โดยทำการตรวจวัดคุณภาพน้ำทิ้งและน้ำสระเวย์น้ำ บริเวณ พื้นที่โครงการ ระหว่างเดือนกรกฎาคม - ธันวาคม พ.ศ.2567

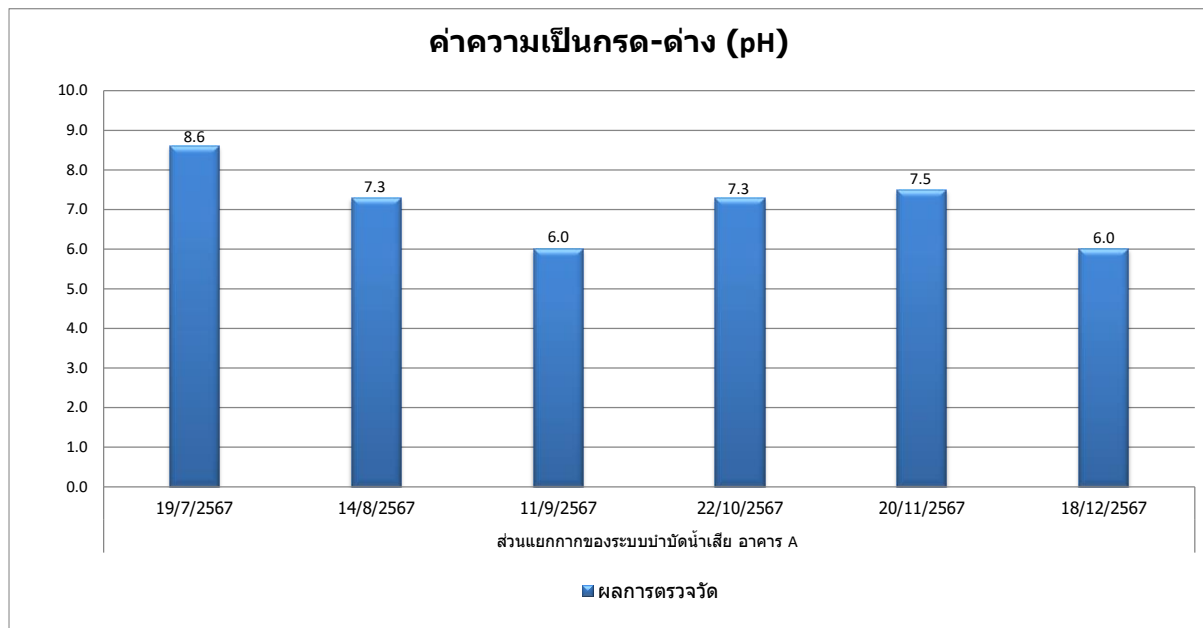
กราฟที่ 3-1 กราฟเปรียบเทียบผลการตรวจวัดคุณภาพน้ำทั้งค่าความเป็นกรด-ด่าง (pH)  
จากส่วนแยกกากของระบบบำบัดน้ำเสีย อาคาร A ระหว่างเดือนกรกฎาคม - ธันวาคม พ.ศ.2567

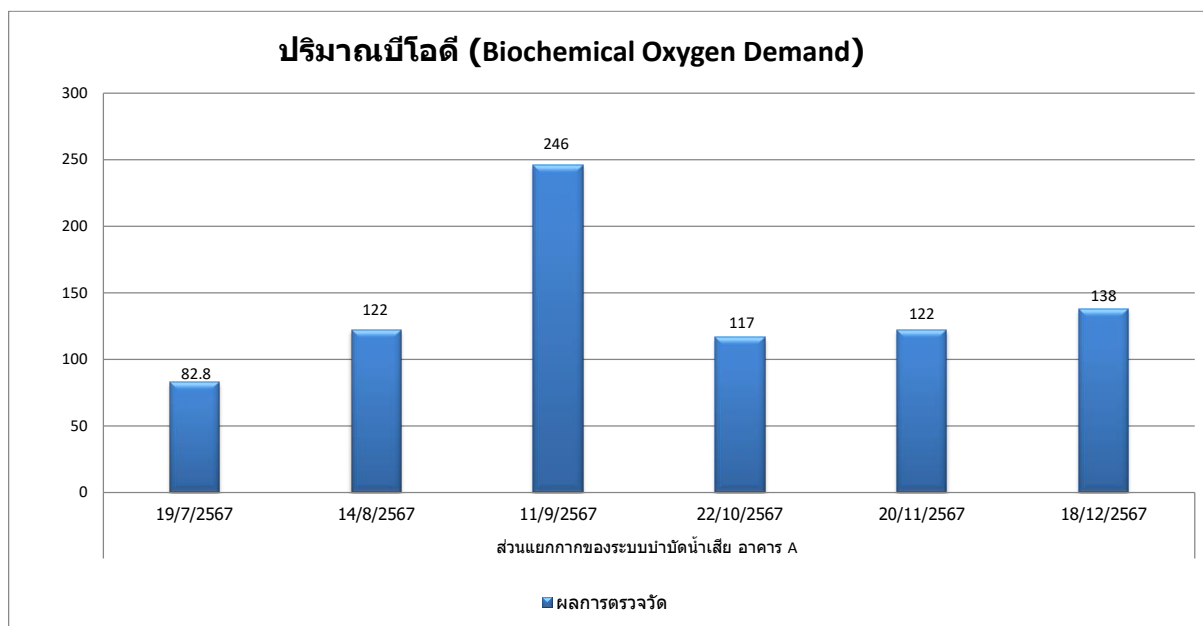
กราฟที่ 3-2 กราฟเปรียบเทียบผลการตรวจวัดปริมาณบีโอดี (Biochemical Oxygen Demand)  
จากส่วนแยกกากของระบบบำบัดน้ำเสีย อาคาร A ระหว่างเดือนกรกฎาคม - ธันวาคม พ.ศ.2567

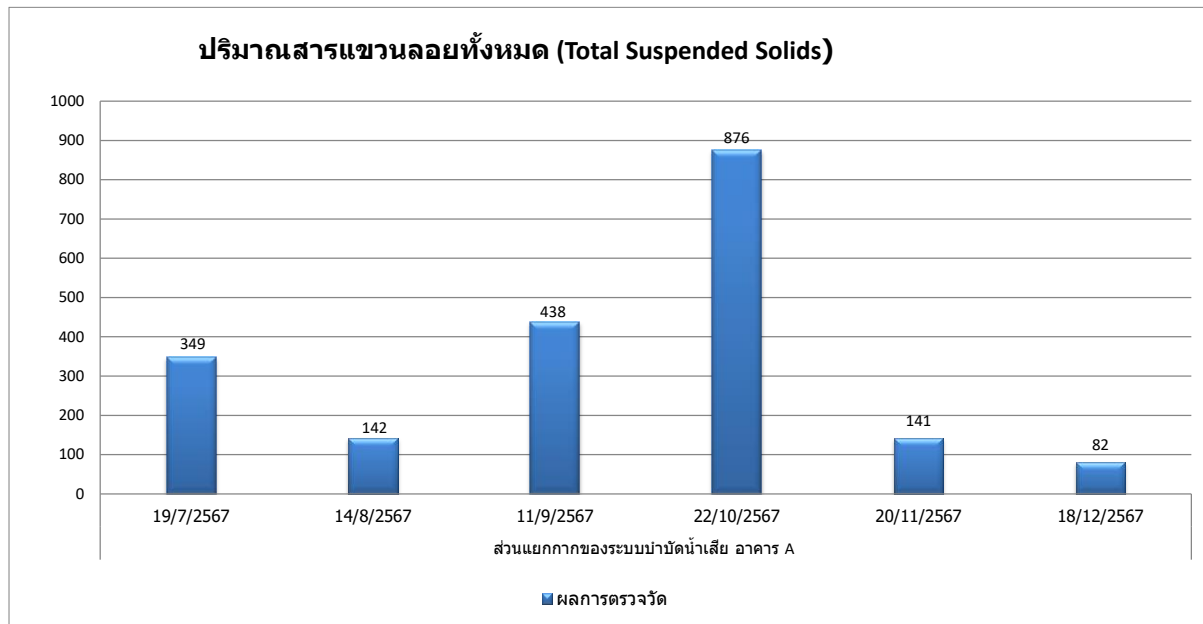
กราฟที่ 3-3 กราฟเปรียบเทียบผลการตรวจวัดปริมาณของแข็งแขวนลอยทั้งหมด (Total Suspended Solids) จากส่วนแยกกากของระบบบำบัดน้ำเสีย อาคาร A ระหว่างเดือนกรกฎาคม - ธันวาคม พ.ศ.2567

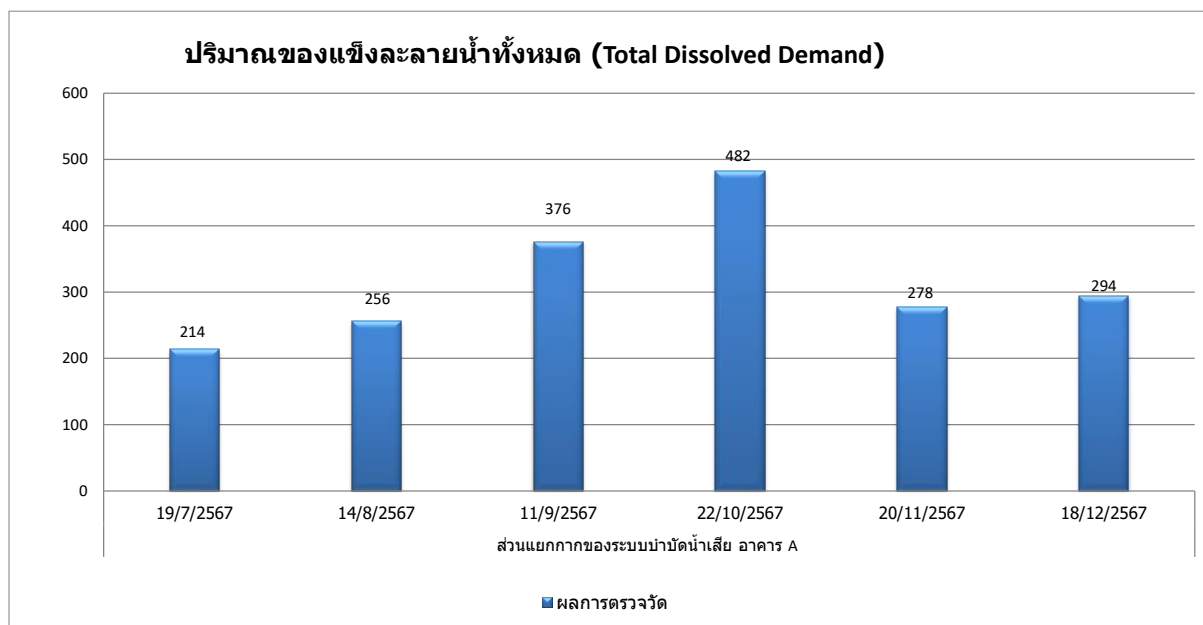
กราฟที่ 3-4 กราฟเปรียบเทียบผลการตรวจวัดปริมาณของแข็งละลายน้ำทั้งหมด (Total Dissolved Demand) จากส่วนแยกกากของระบบบำบัดน้ำเสีย อาคาร A ระหว่างเดือนกรกฎาคม - ธันวาคม พ.ศ.2567

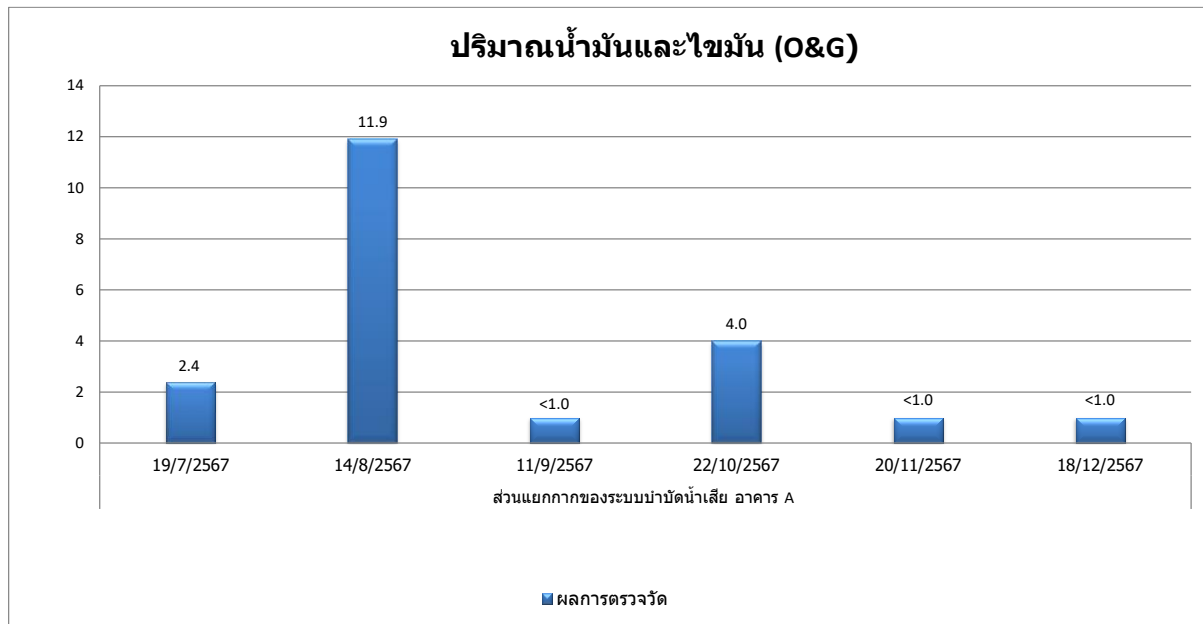
กราฟที่ 3-5 กราฟเปรียบเทียบผลการตรวจวัดปริมาณน้ำมันและไขมัน (Oil&Grease)  
จากส่วนแยกกากของระบบบำบัดน้ำเสีย อาคาร A ระหว่างเดือนกรกฎาคม - ธันวาคม พ.ศ.2567

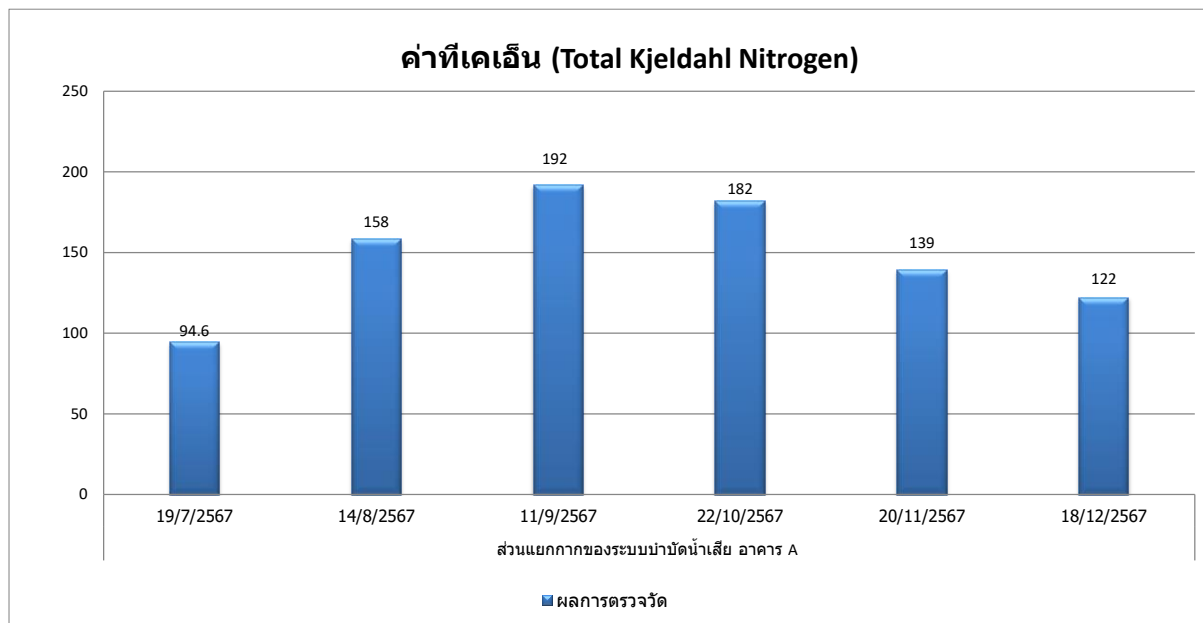
กราฟที่ 3-6 กราฟเปรียบเทียบผลการตรวจวัด ค่าทีเคเอ็น (Total Kjeldahl Nitrogen)  
จากส่วนแยกกากของระบบบำบัดน้ำเสีย อาคาร A ระหว่างเดือนกรกฎาคม - ธันวาคม พ.ศ.2567

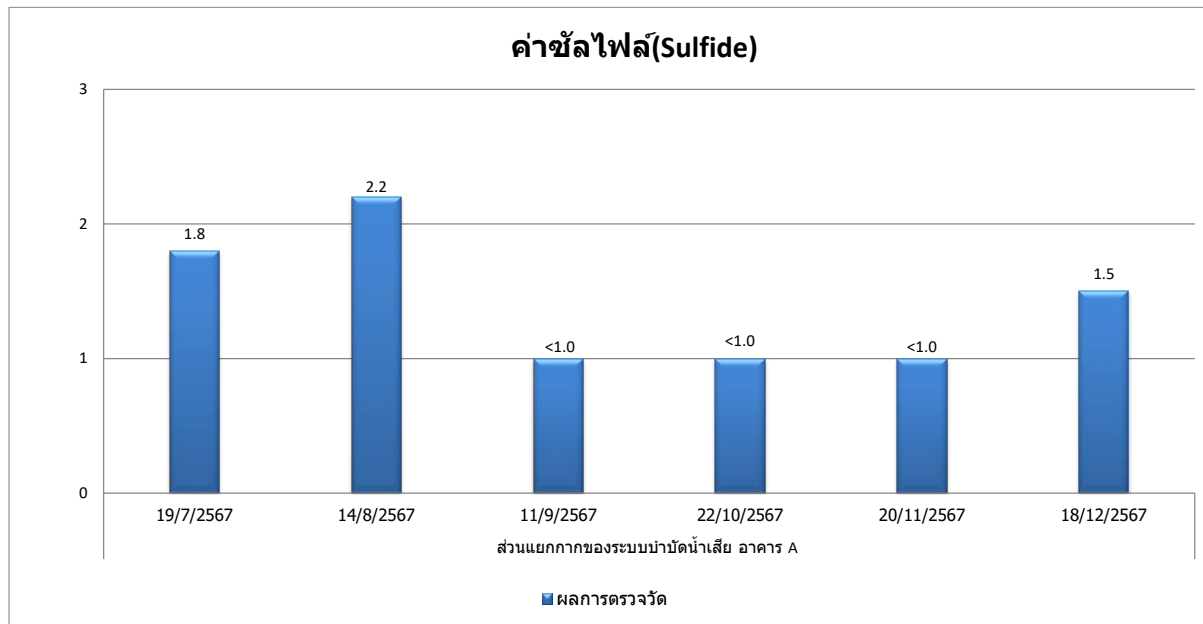
**กราฟที่ 3-7** กราฟเปรียบเทียบผลการตรวจวัด ปริมาณซัลไฟด์ (Sulfide)  
จากส่วนแยกกากของระบบบำบัดน้ำเสีย อาคาร A ระหว่างเดือนกรกฎาคม - ธันวาคม พ.ศ.2567

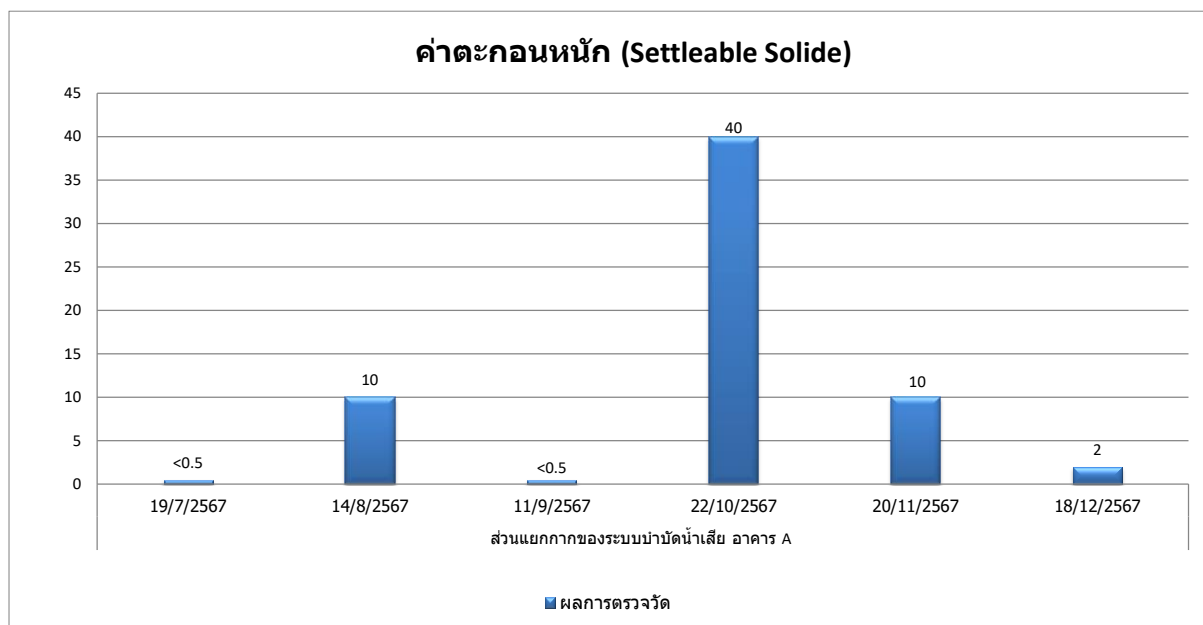
**กราฟที่ 3-8** กราฟเปรียบเทียบผลการตรวจวัดปริมาณตะกอนหนัก (Settleable Solids)  
จากส่วนแยกกากของระบบบำบัดน้ำเสีย อาคาร A ระหว่างเดือนกรกฎาคม - ธันวาคม พ.ศ.2567

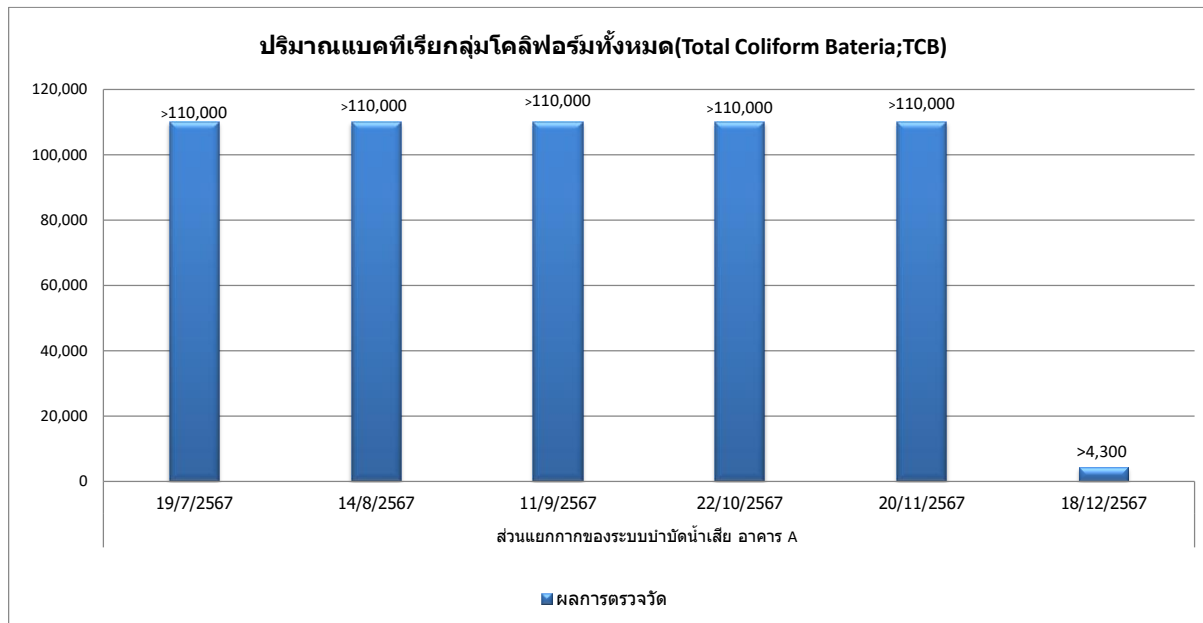
**กราฟที่ 3-9** กราฟเปรียบเทียบผลการตรวจวัดปริมาณโคลิฟอร์มแบคทีเรียทั้งหมด (Total Coliform Bacteria) จากส่วนแยกกากของระบบบำบัดน้ำเสีย อาคาร A ระหว่างเดือนกรกฎาคม - ธันวาคม พ.ศ.2567

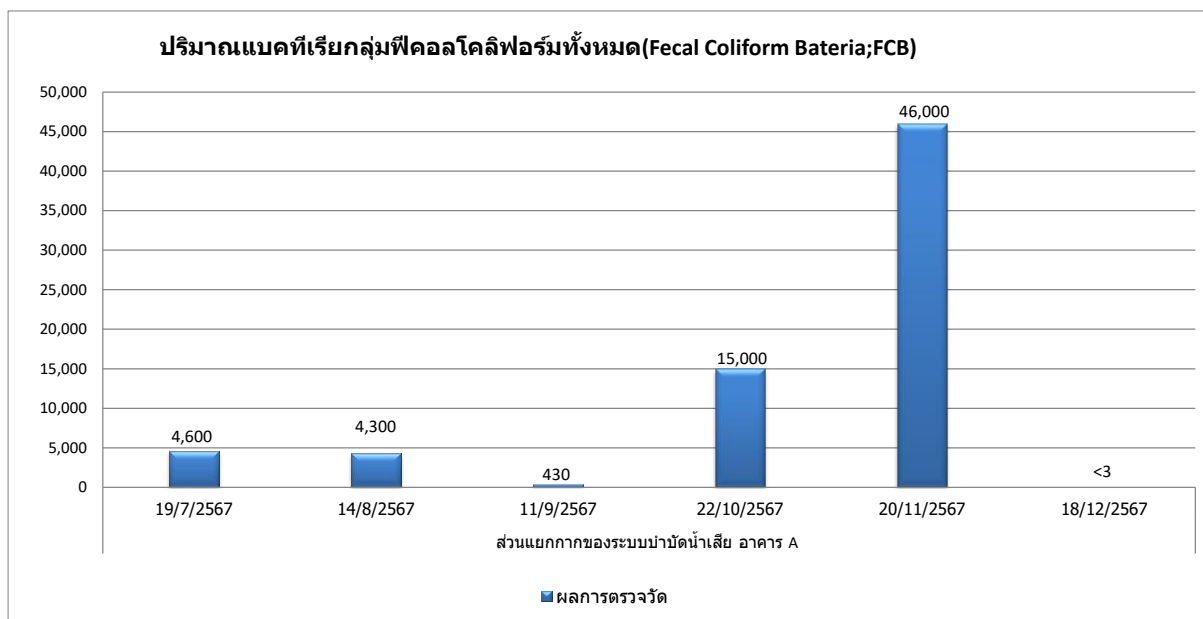
**กราฟที่ 3-10** กราฟเปรียบเทียบผลการตรวจวัดปริมาณฟีคอลโคลิฟอร์มแบคทีเรียทั้งหมด (Fecal Coliform Bacteria) จากส่วนแยกกากของระบบบำบัดน้ำเสีย อาคาร A ระหว่างเดือนกรกฎาคม - ธันวาคม พ.ศ.2567

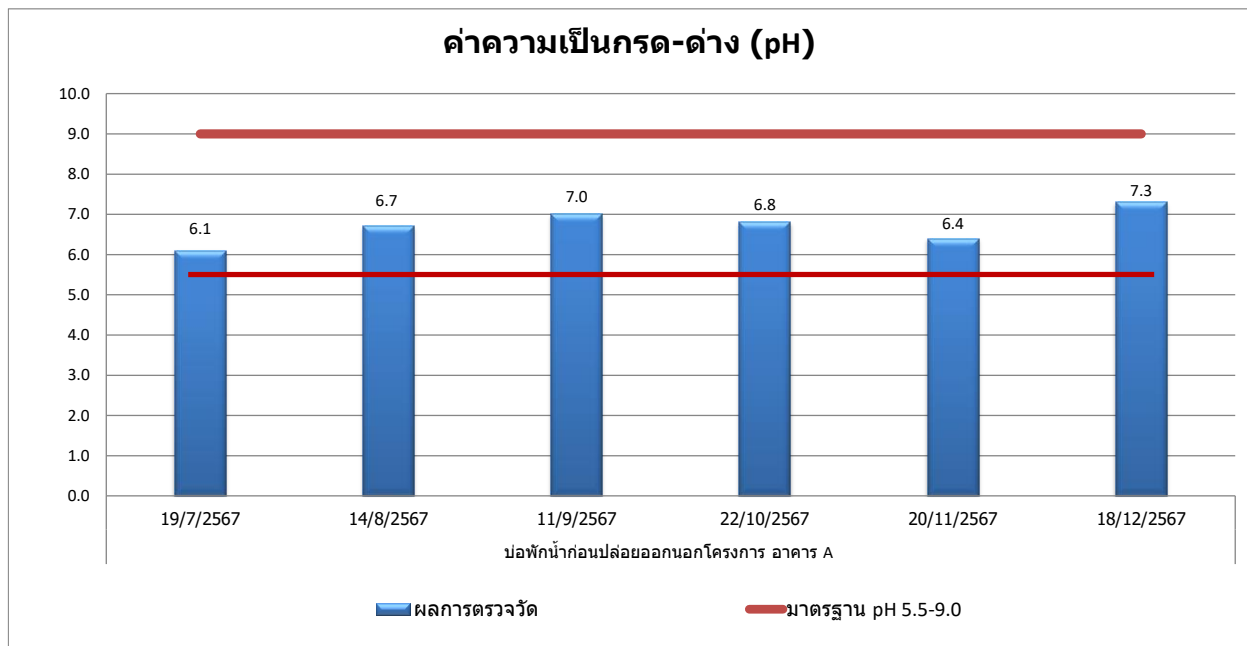
กราฟที่ 3-11 กราฟเปรียบเทียบผลการตรวจวัดคุณภาพน้ำทั้งค่าความเป็นกรด-ด่าง (pH) จากบ่อพักน้ำก่อนปล่อยออกนอกโครงการ อาคาร A ระหว่างเดือนกรกฎาคม - ธันวาคม พ.ศ.2567

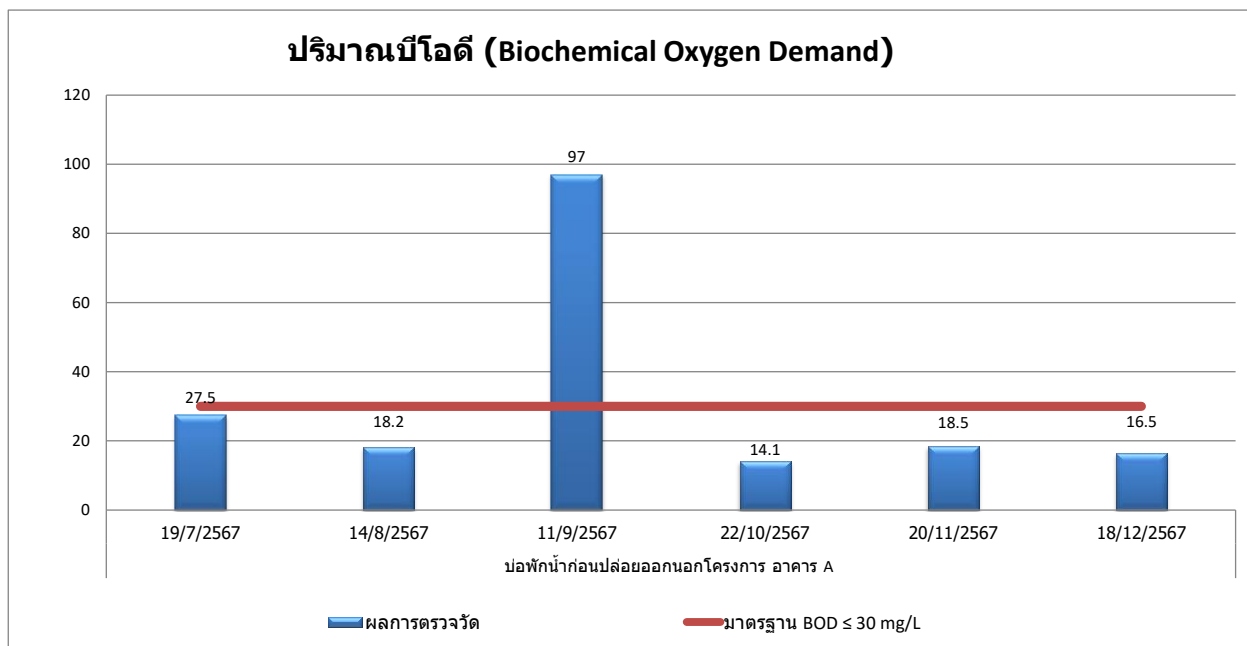
กราฟที่ 3-12 กราฟเปรียบเทียบผลการตรวจวัดปริมาณบีโอดี (Biochemical Oxygen Demand) จากบ่อพักน้ำก่อนปล่อยออกนอกโครงการ อาคาร A ระหว่างเดือนกรกฎาคม - ธันวาคม พ.ศ.2567

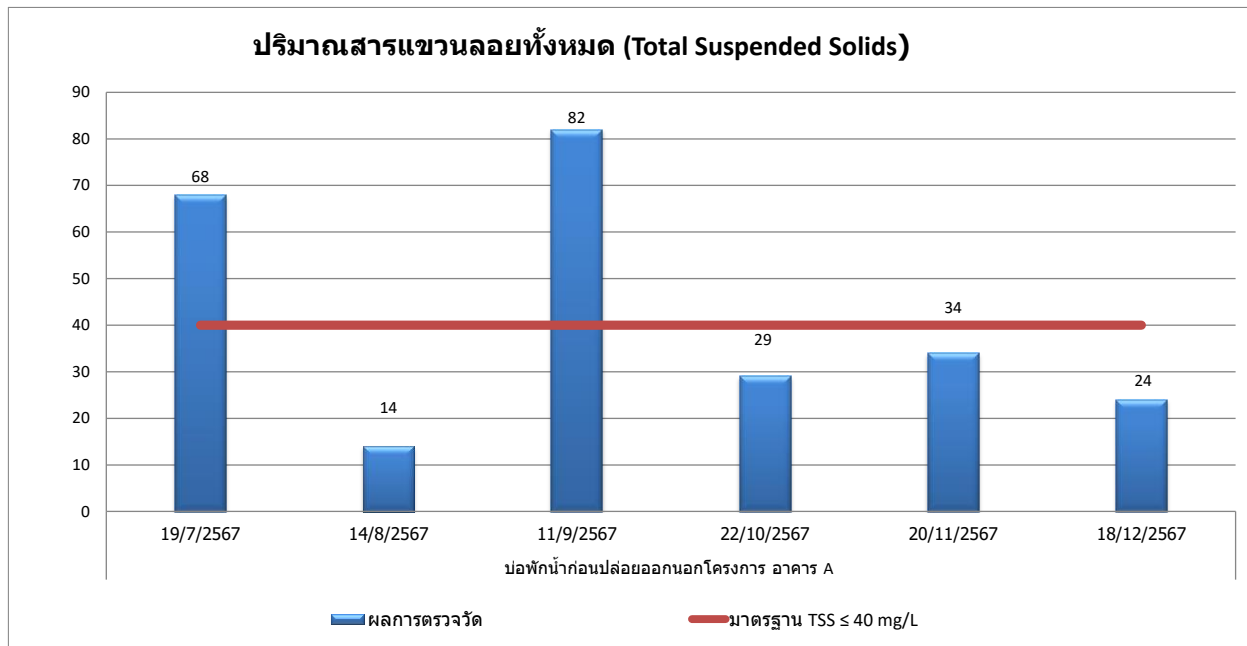
กราฟที่ 3-13 กราฟเปรียบเทียบผลการตรวจวัดปริมาณของแข็งแขวนลอยทั้งหมด (Total Suspended Solids) จากบ่อบำบัดน้ำก่อนปล่อยออกนอกโครงการ อาคาร A ระหว่างเดือนกรกฎาคม - ธันวาคม พ.ศ.2567

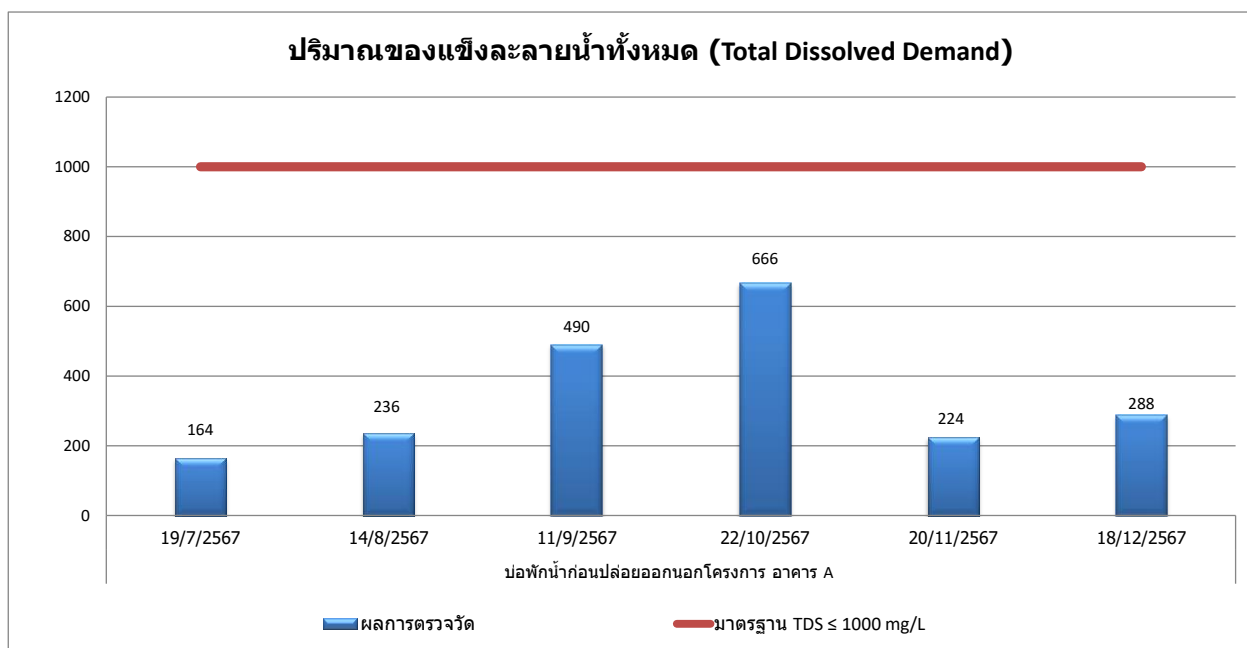
กราฟที่ 3-14 กราฟเปรียบเทียบผลการตรวจวัดปริมาณของแข็งละลายน้ำทั้งหมด (Total Dissolved Demand) จากบ่อบำบัดน้ำก่อนปล่อยออกนอกโครงการ อาคาร A ระหว่างเดือนกรกฎาคม - ธันวาคม พ.ศ.2567

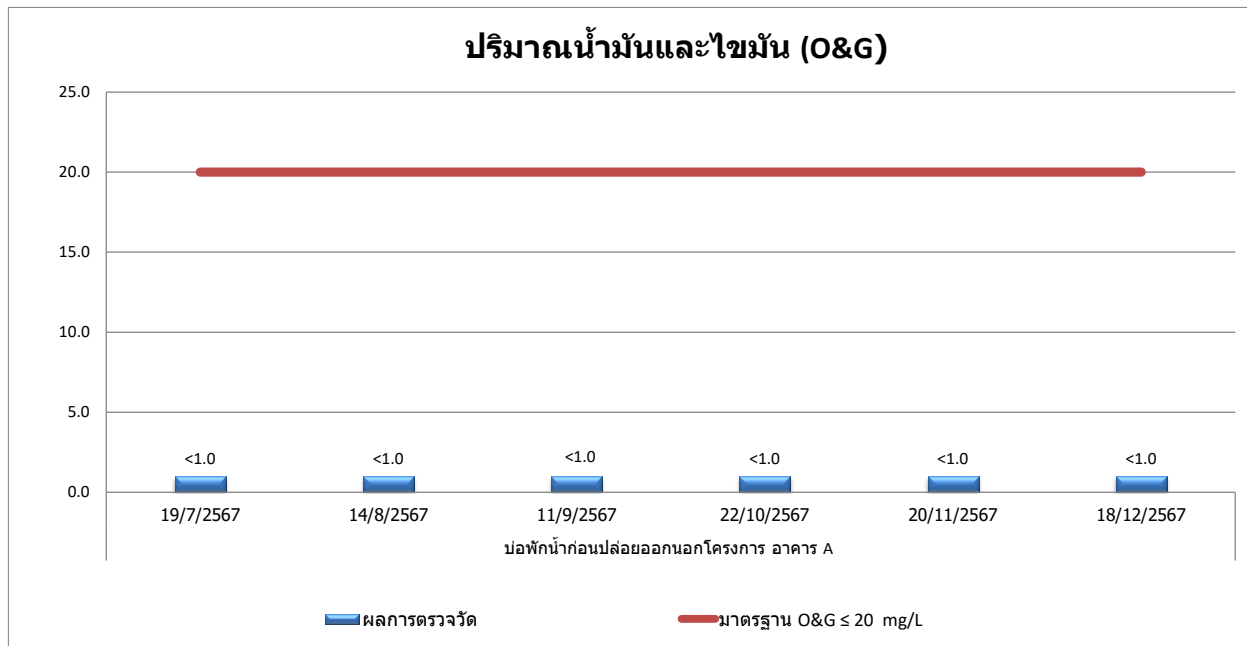
กราฟที่ 3-15 กราฟเปรียบเทียบผลการตรวจวัดปริมาณน้ำมันและไขมัน (Oil&Grease)  
จากบ่อพักน้ำก่อนปล่อยออกนอกโครงการ อาคาร A ระหว่างเดือนกรกฎาคม - ธันวาคม พ.ศ.2567

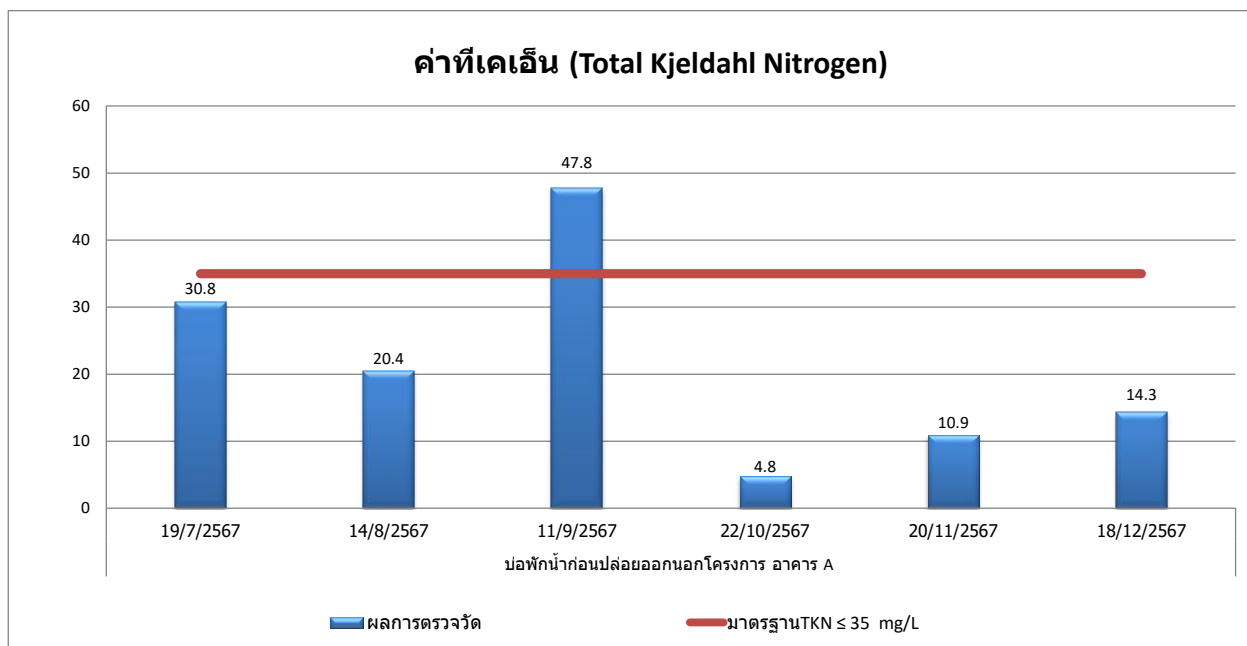
กราฟที่ 3-16 กราฟเปรียบเทียบผลการตรวจวัด ค่าที่เคเอ็น (Total Kjeldahl Nitrogen)  
จากบ่อพักน้ำก่อนปล่อยออกนอกโครงการ อาคาร A ระหว่างเดือนกรกฎาคม - ธันวาคม พ.ศ.2567

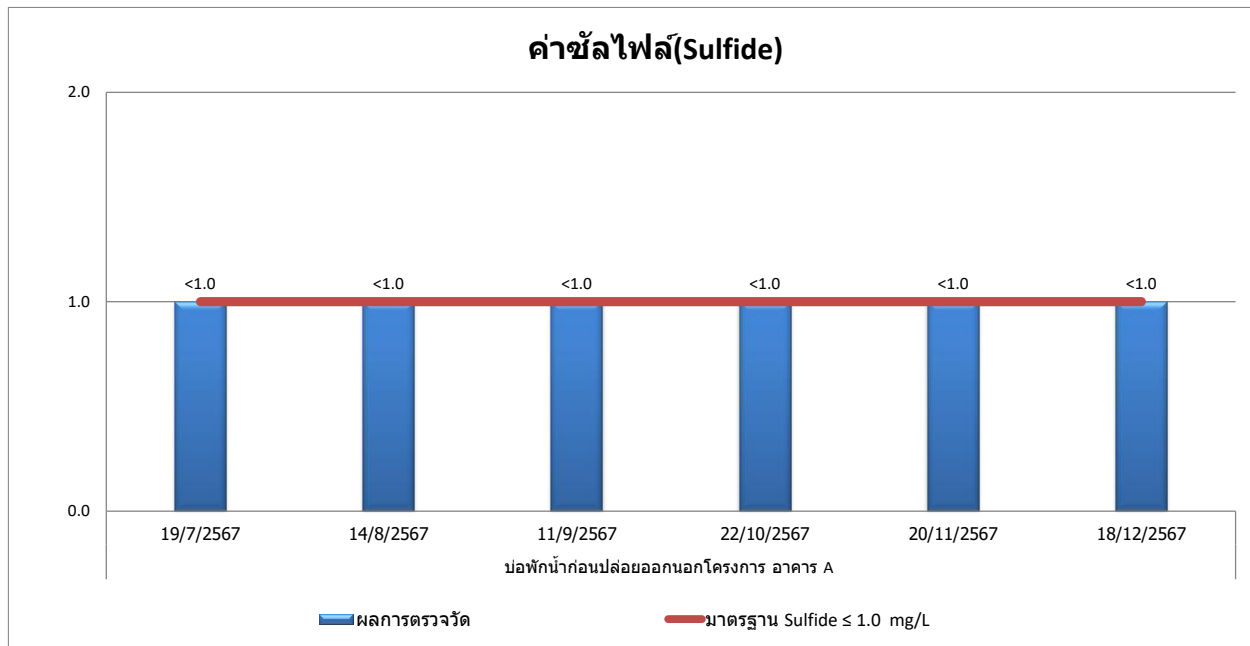
**กราฟที่ 3-17** กราฟเปรียบเทียบผลการตรวจวัด ปริมาณซัลไฟด์ (Sulfide)  
จากบ่อบำบัดน้ำก่อนปล่อยออกนอกโครงการ อาคาร A ระหว่างเดือนกรกฎาคม - ธันวาคม พ.ศ.2567

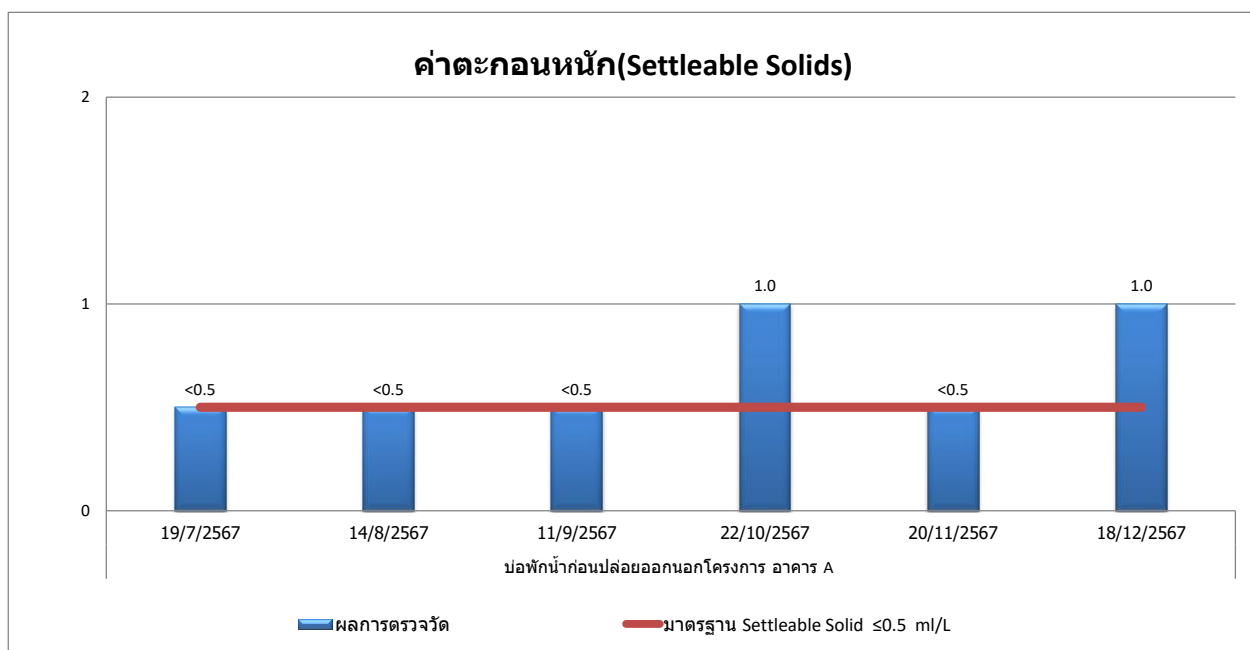
**กราฟที่ 3-18** กราฟเปรียบเทียบผลการตรวจวัดปริมาณตะกอนหนัก (Settleable Solids)  
จากบ่อบำบัดน้ำก่อนปล่อยออกนอกโครงการ อาคาร A ระหว่างเดือนกรกฎาคม - ธันวาคม พ.ศ.2567

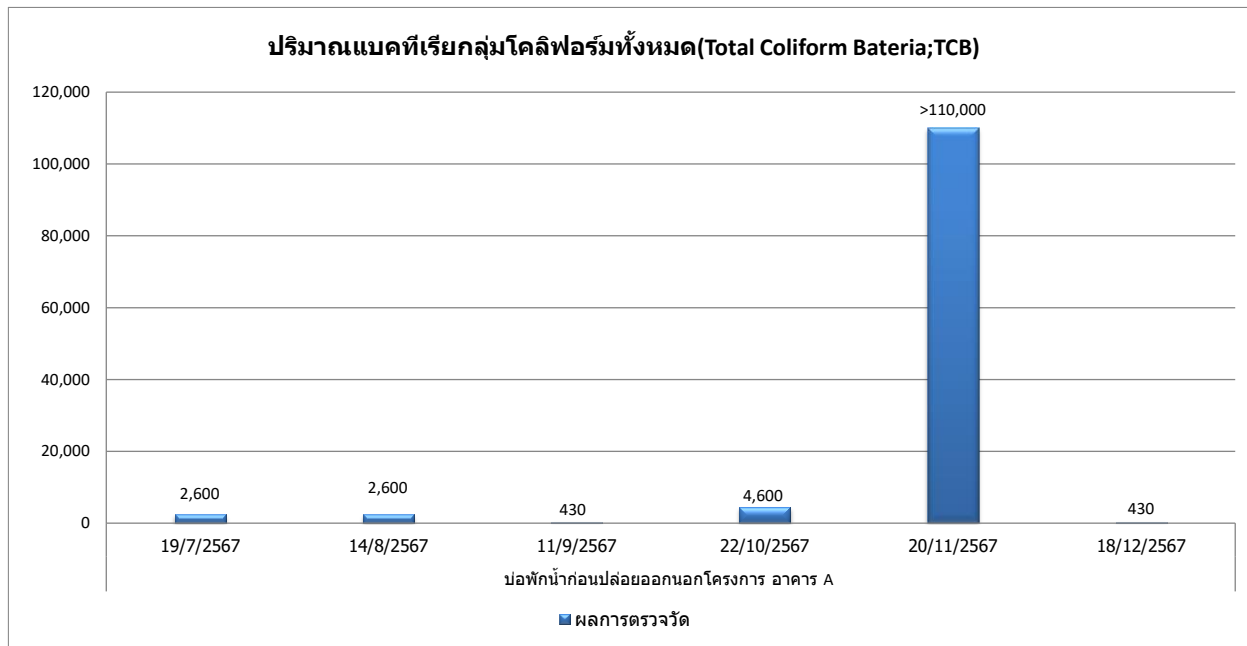
กราฟที่ 3-19 กราฟเปรียบเทียบผลการตรวจวัดปริมาณโคลิฟอร์มแบคทีเรียทั้งหมด (Total Coliform Bacteria) จากบ่อพักน้ำก่อนปล่อยออกนอกโครงการ อาคาร A ระหว่างเดือนกรกฎาคม - ธันวาคม พ.ศ.2567

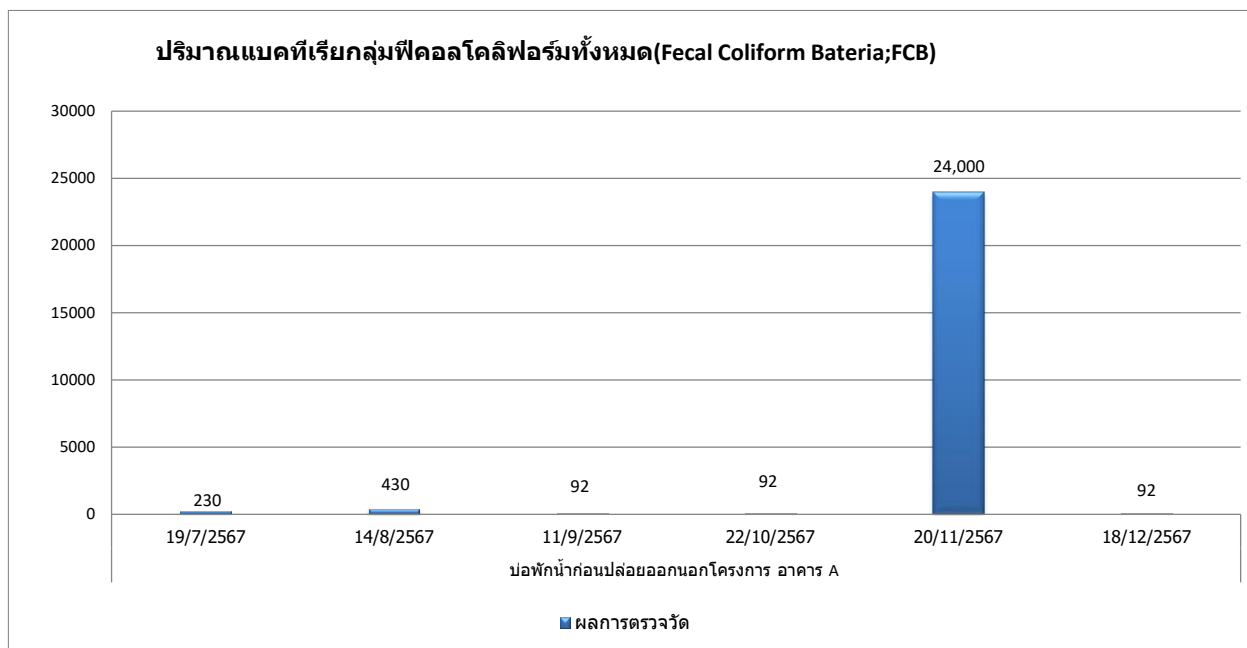
กราฟที่ 3-20 กราฟเปรียบเทียบผลการตรวจวัดปริมาณฟีคัลโคลิฟอร์มแบคทีเรียทั้งหมด (Fecal Coliform Bacteria) จากบ่อพักน้ำก่อนปล่อยออกนอกโครงการ อาคาร A ระหว่างเดือนกรกฎาคม - ธันวาคม พ.ศ.2567

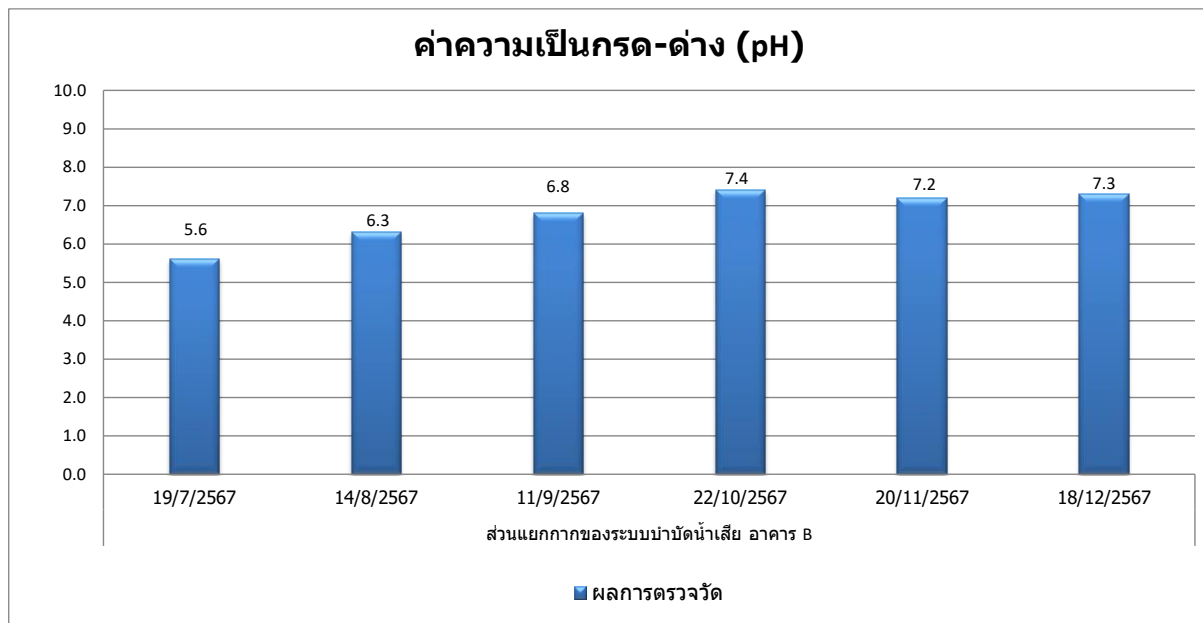
กราฟที่ 3-21 กราฟเปรียบเทียบผลการตรวจวัดคุณภาพน้ำทั้งค่าความเป็นกรด-ด่าง (pH)  
จากส่วนแยกกากของระบบบำบัดน้ำเสีย อาคาร B ระหว่างเดือนกรกฎาคม - ธันวาคม พ.ศ.2567

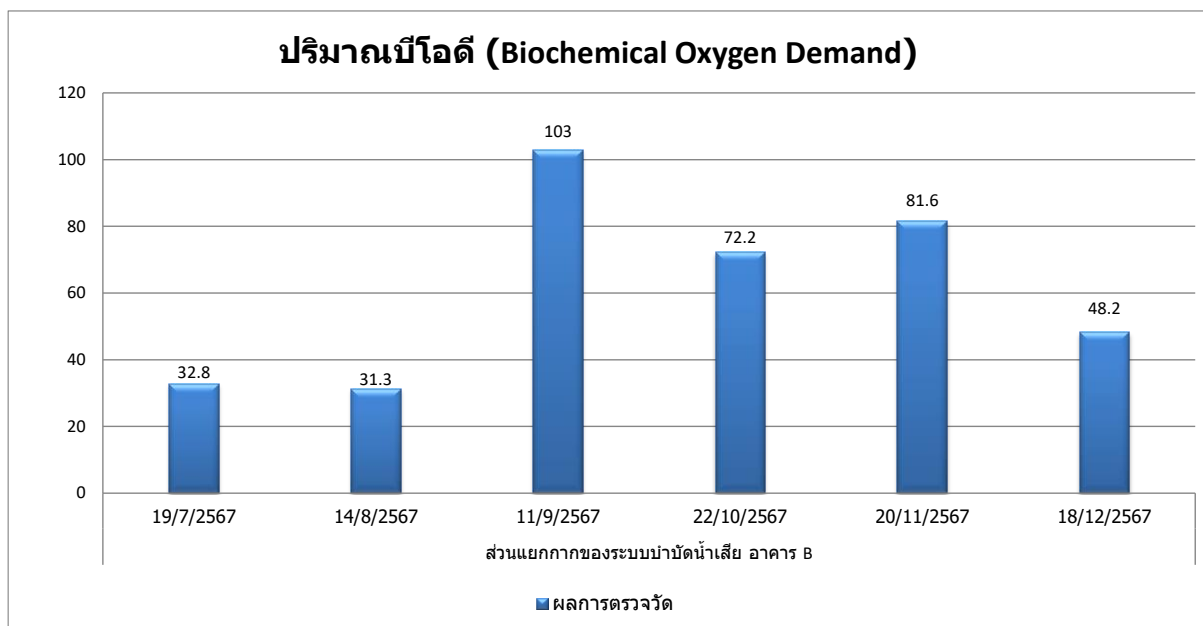
กราฟที่ 3-22 กราฟเปรียบเทียบผลการตรวจวัดปริมาณบีโอดี (Biochemical Oxygen Demand)  
จากส่วนแยกกากของระบบบำบัดน้ำเสีย อาคาร B ระหว่างเดือนกรกฎาคม - ธันวาคม พ.ศ.2567

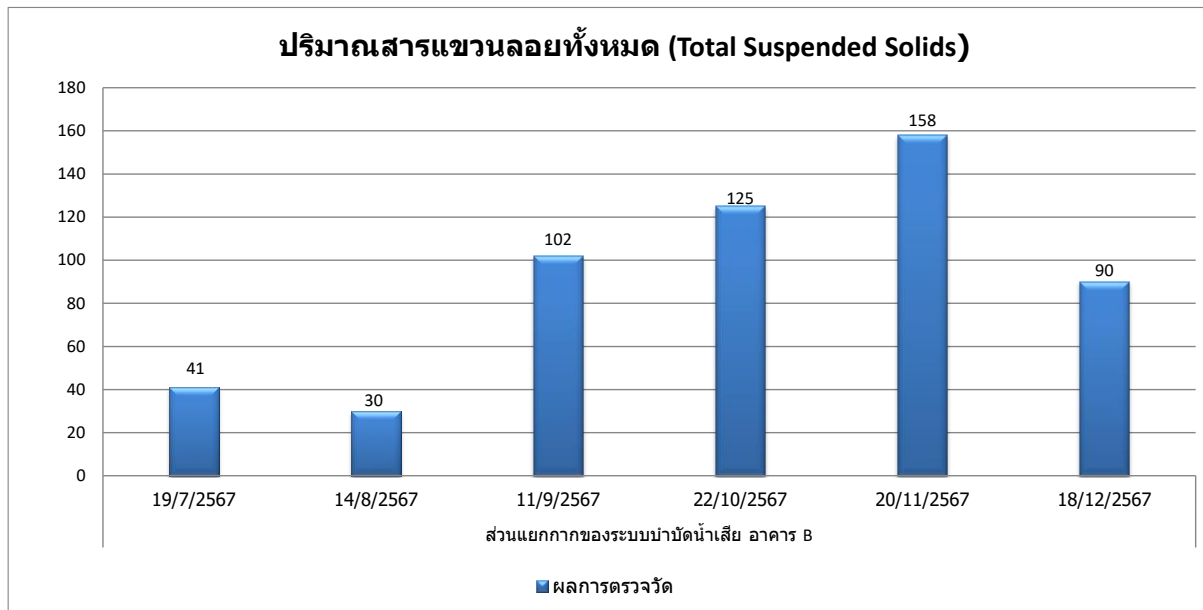
กราฟที่ 3-23 กราฟเปรียบเทียบผลการตรวจวัดปริมาณของแข็งแขวนลอยทั้งหมด (Total Suspended Solids) จากส่วนแยกกากของระบบบำบัดน้ำเสีย อาคาร B ระหว่างเดือนกรกฎาคม - ธันวาคม พ.ศ.2567

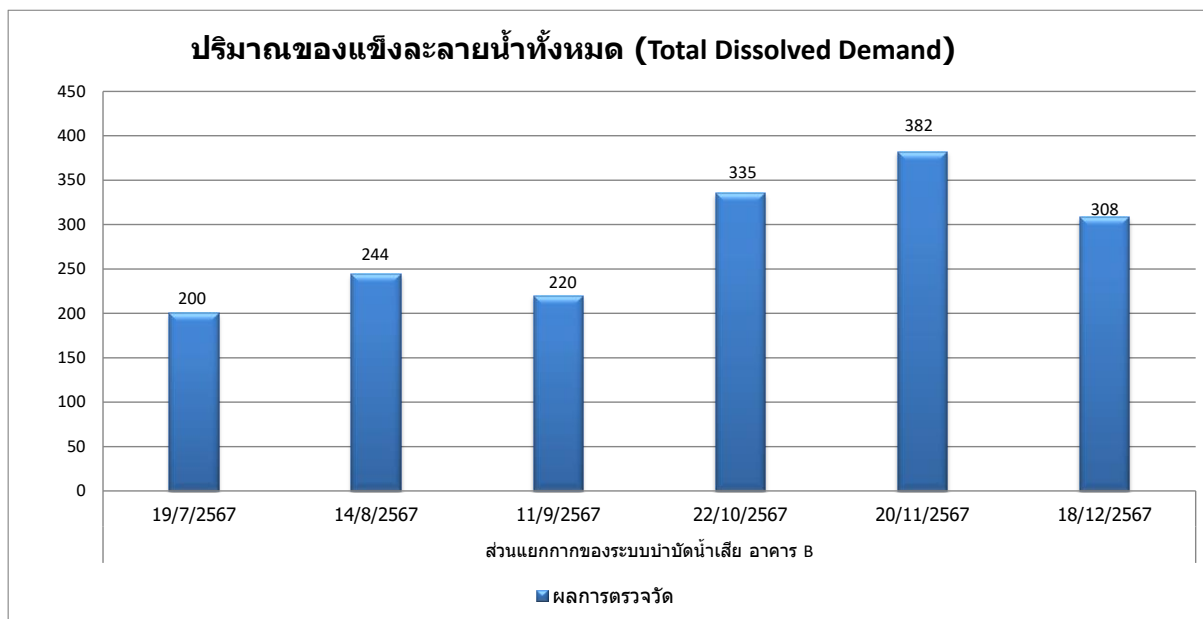
กราฟที่ 3-24 กราฟเปรียบเทียบผลการตรวจวัดปริมาณของแข็งละลายน้ำทั้งหมด (Total Dissolved Demand) จากส่วนแยกกากของระบบบำบัดน้ำเสีย อาคาร B ระหว่างเดือนกรกฎาคม - ธันวาคม พ.ศ.2567

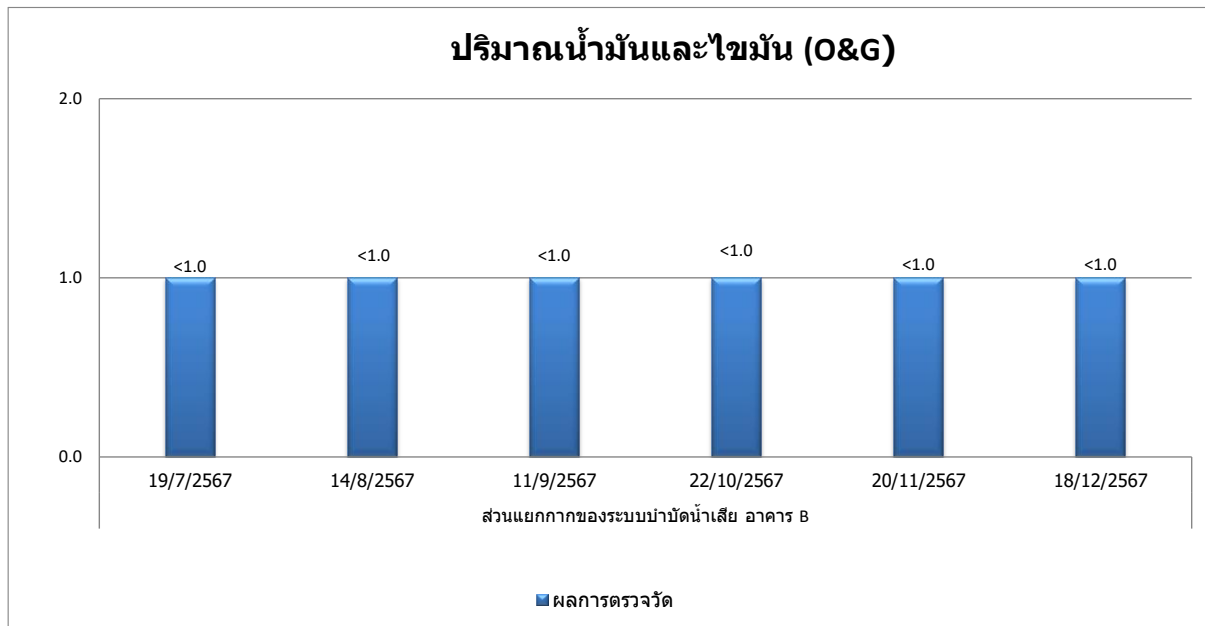
กราฟที่ 3-25 กราฟเปรียบเทียบผลการตรวจวัดปริมาณน้ำมันและไขมัน (Oil&Grease)  
จากส่วนแยกกากของระบบบำบัดน้ำเสีย อาคาร B ระหว่างเดือนกรกฎาคม - ธันวาคม พ.ศ.2567

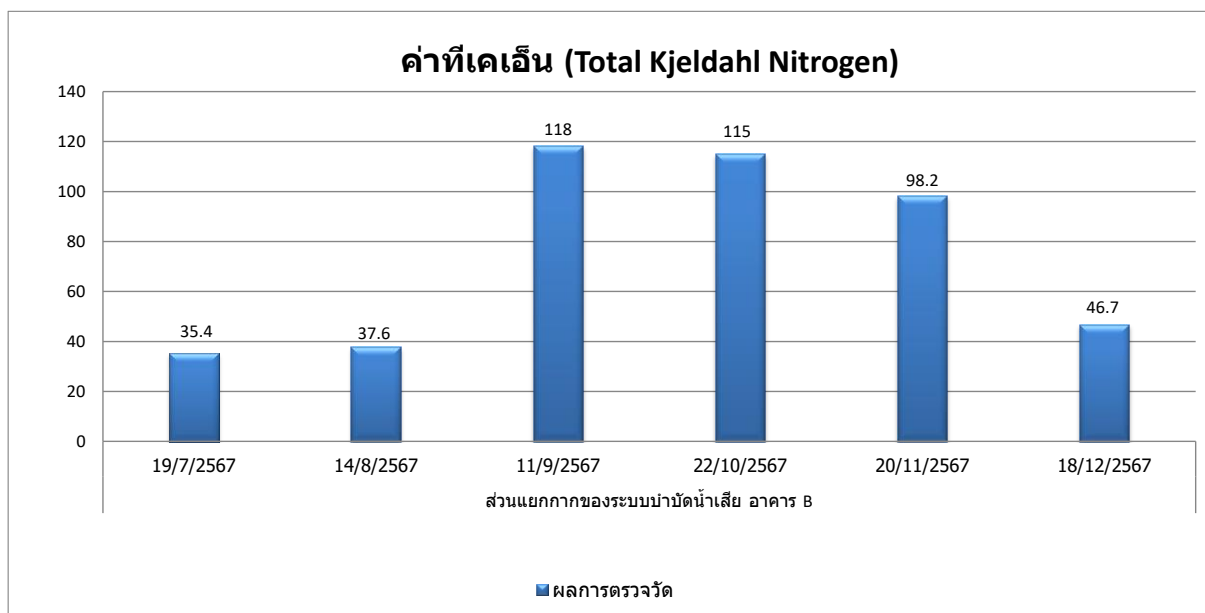
กราฟที่ 3-26 กราฟเปรียบเทียบผลการตรวจวัด ค่าที่เคเอ็น (Total Kjeldahl Nitrogen)  
จากส่วนแยกกากของระบบบำบัดน้ำเสีย อาคาร B ระหว่างเดือนกรกฎาคม - ธันวาคม พ.ศ.2567

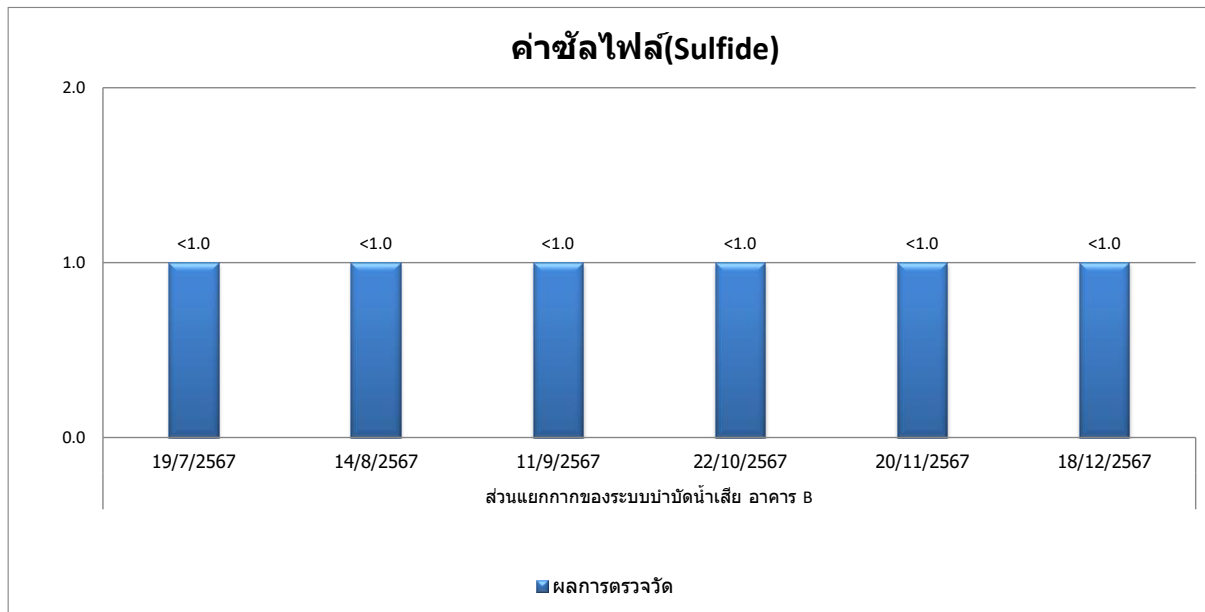
กราฟที่ 3-27 กราฟเปรียบเทียบผลการตรวจวัด ปริมาณซัลไฟด์ (Sulfide)  
จากส่วนแยกกากของระบบบำบัดน้ำเสีย อาคาร B ระหว่างเดือนกรกฎาคม - ธันวาคม พ.ศ.2567

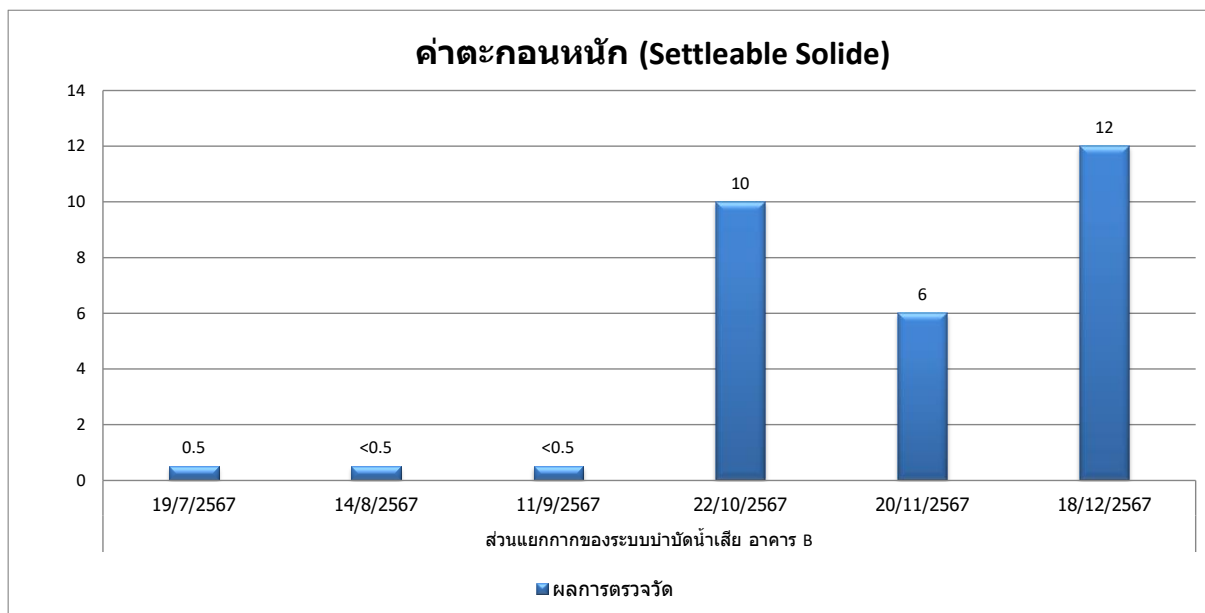
กราฟที่ 3-28 กราฟเปรียบเทียบผลการตรวจวัดปริมาณตะกอนหนัก (Settleable Solids)  
จากส่วนแยกกากของระบบบำบัดน้ำเสีย อาคาร B ระหว่างเดือนกรกฎาคม - ธันวาคม พ.ศ.2567
