### บทที่ 3

#### ผลการติดตามตรวจสอบคุณภาพสิ่งแวดล้อม

การติดตามตรวจสอบคุณภาพสิ่งแวดล้อม ของ โครงการ EASE พระราม 2 (ระยะดำเนินการ) นิติบุคคลอาคารชุด อีส พระราม 2 ดำเนินการจัดจ้าง บริษัท เอส.พี.เจ.โซแอนติฟิค จำกัด โดยทำการตรวจวัดคุณภาพน้ำทิ้งและน้ำสระเวย์น้ำ บริเวณ พื้นที่โครงการ ระหว่างเดือนกรกฎาคม - ธันวาคม พ.ศ.2567

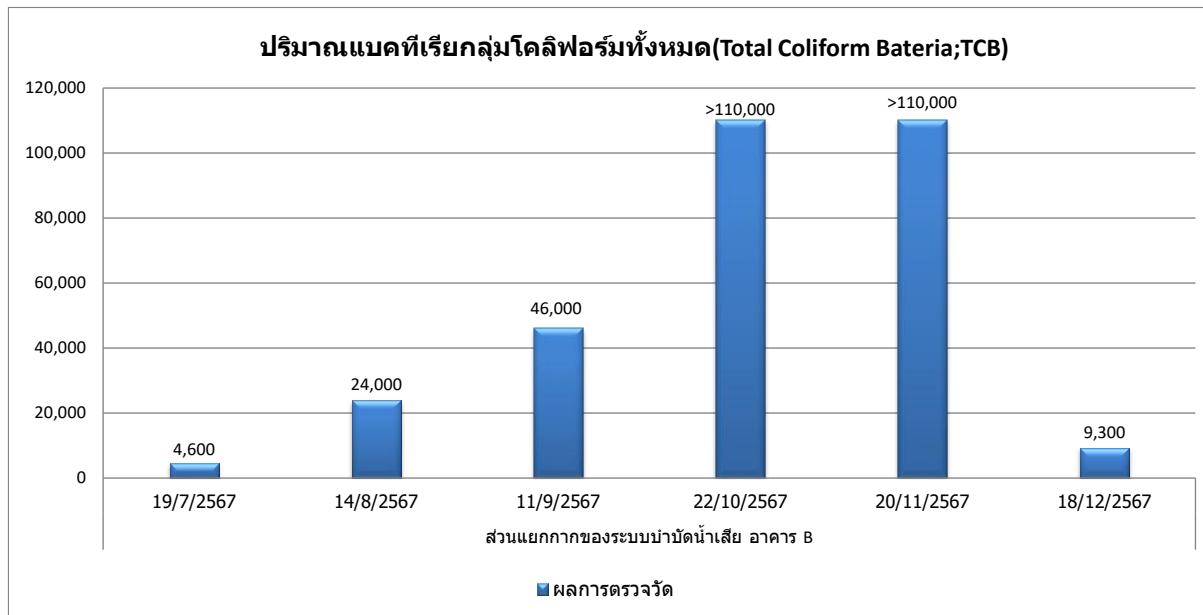
กราฟที่ 3-29 กราฟเปรียบเทียบผลการตรวจวัดปริมาณโคลิฟอร์มแบคทีเรียทั้งหมด (Total Coliform Bacteria) จากส่วนแยกกากของระบบบำบัดน้ำเสีย อาคาร B ระหว่างเดือนกรกฎาคม - ธันวาคม พ.ศ.2567

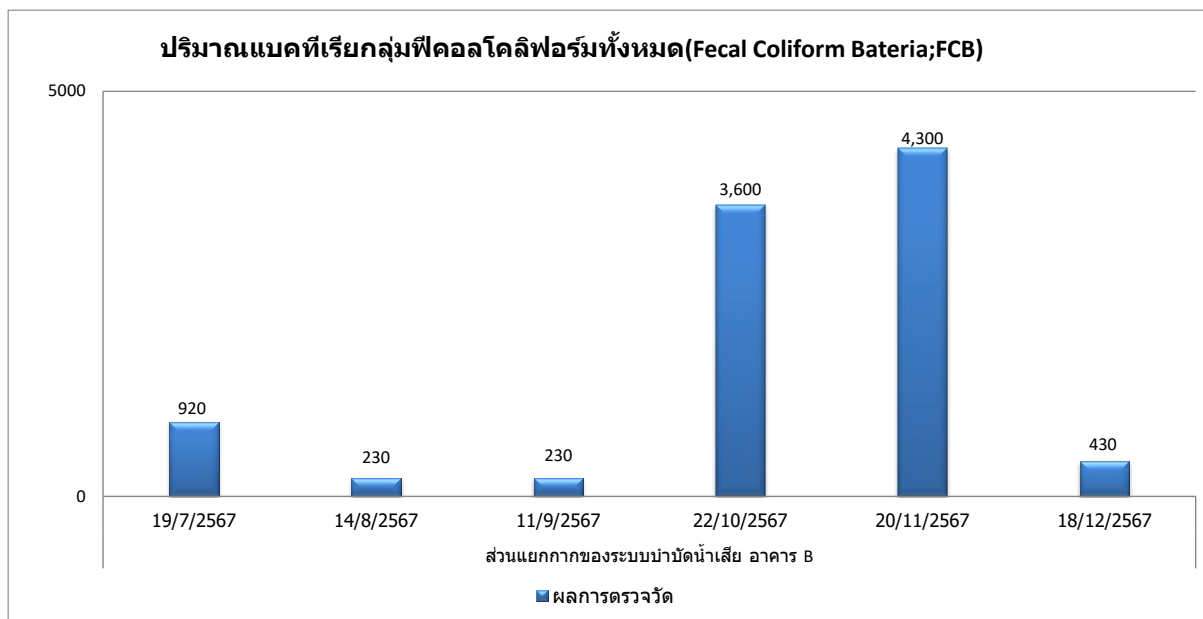
กราฟที่ 3-30 กราฟเปรียบเทียบผลการตรวจวัดปริมาณฟีคอลโคลิฟอร์มแบคทีเรียทั้งหมด (Fecal Coliform Bacteria) จากส่วนแยกกากของระบบบำบัดน้ำเสีย อาคาร B ระหว่างเดือนกรกฎาคม - ธันวาคม พ.ศ.2567

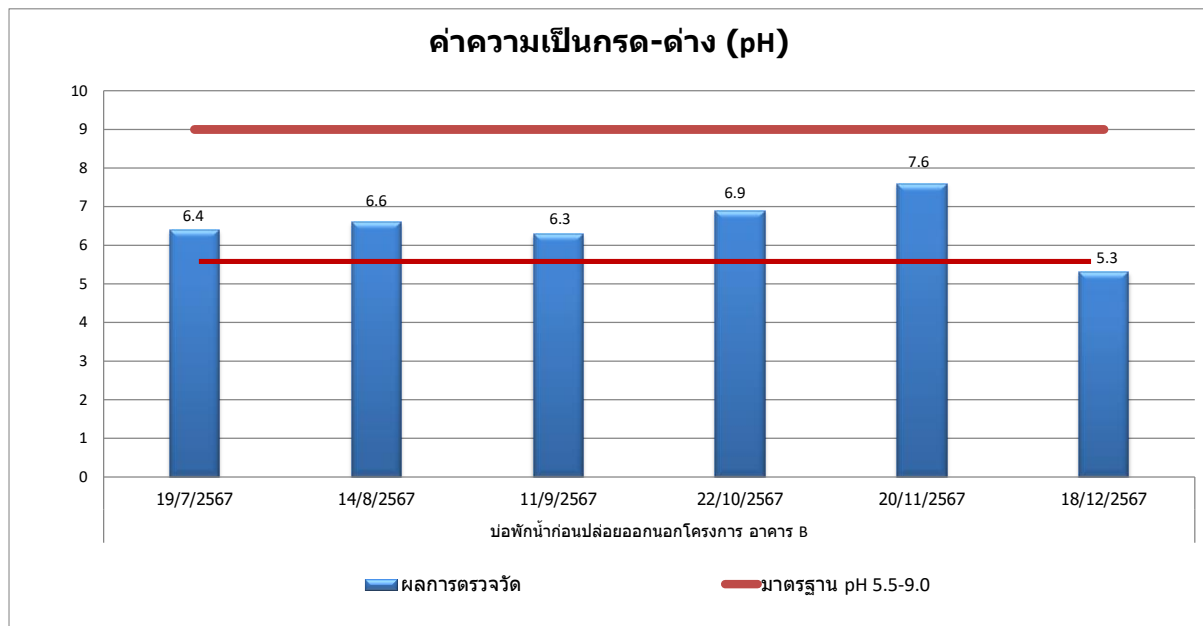
กราฟที่ 3-31 กราฟเปรียบเทียบผลการตรวจวัดคุณภาพน้ำทั้งค่าความเป็นกรด-ด่าง (pH) จากบ่อบำบัดน้ำก่อนปล่อยออกนอกโครงการ อาคาร B ระหว่างเดือนกรกฎาคม - ธันวาคม พ.ศ.2567

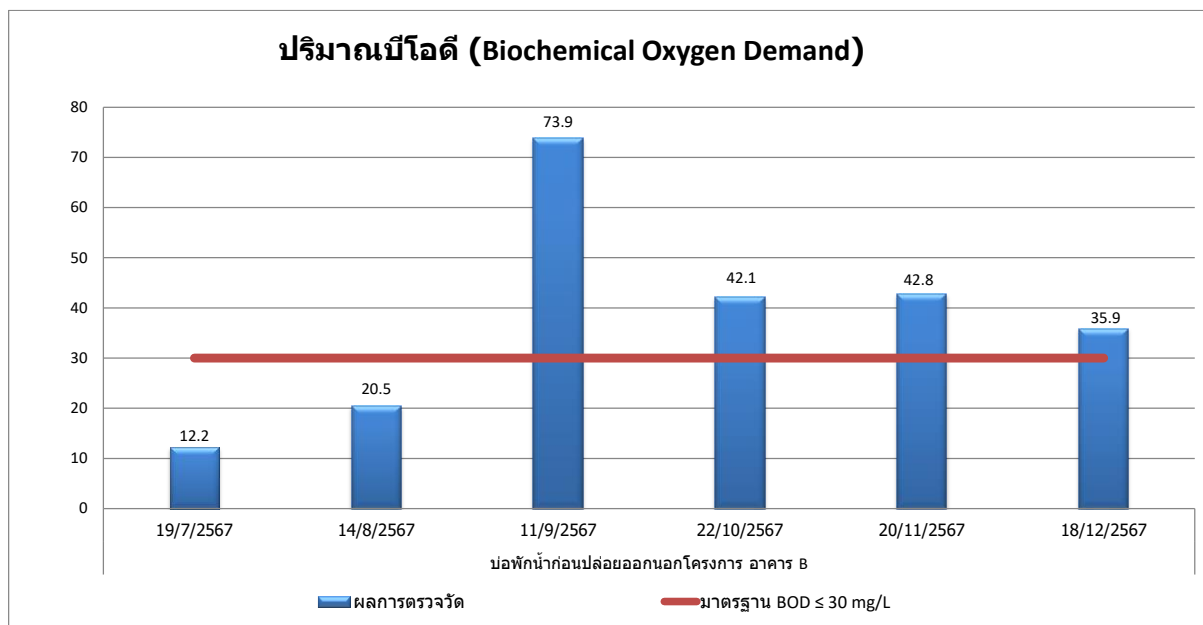
กราฟที่ 3-32 กราฟเปรียบเทียบผลการตรวจวัดปริมาณบีโอดี (Biochemical Oxygen Demand) จากบ่อบำบัดน้ำก่อนปล่อยออกนอกโครงการ อาคาร B ระหว่างเดือนกรกฎาคม - ธันวาคม พ.ศ.2567

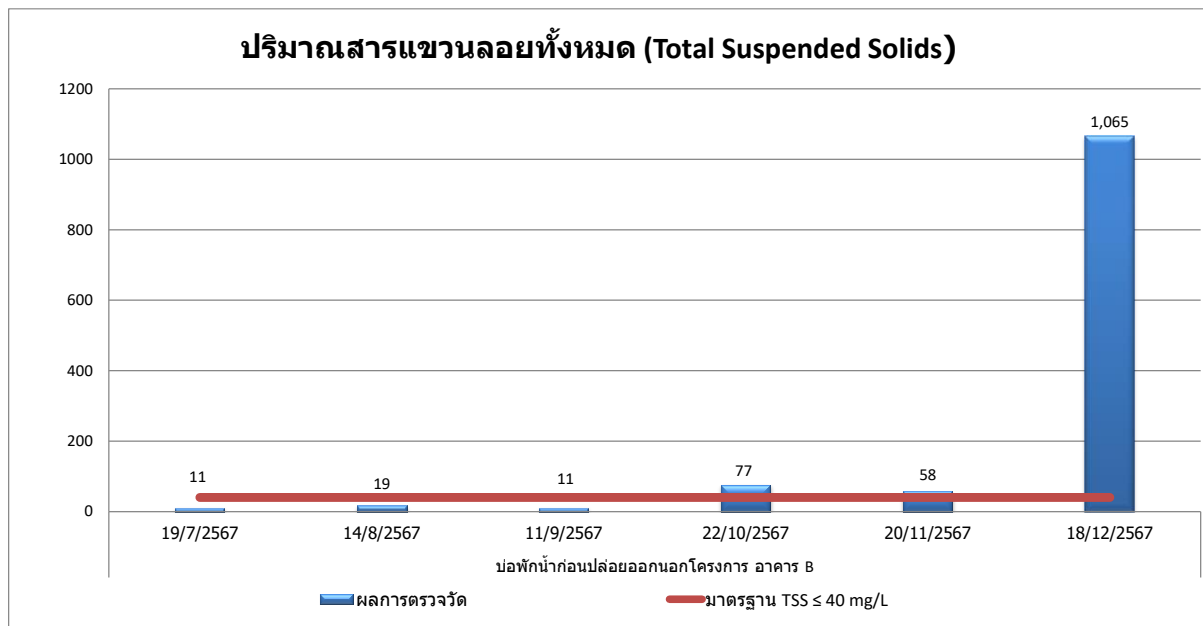
กราฟที่ 3-33 กราฟเปรียบเทียบผลการตรวจวัดปริมาณของแข็งแขวนลอยทั้งหมด (Total Suspended Solids) จากบ่อบำบัดน้ำก่อนปล่อยออกนอกโครงการ อาคาร B ระหว่างเดือนกรกฎาคม - ธันวาคม พ.ศ.2567

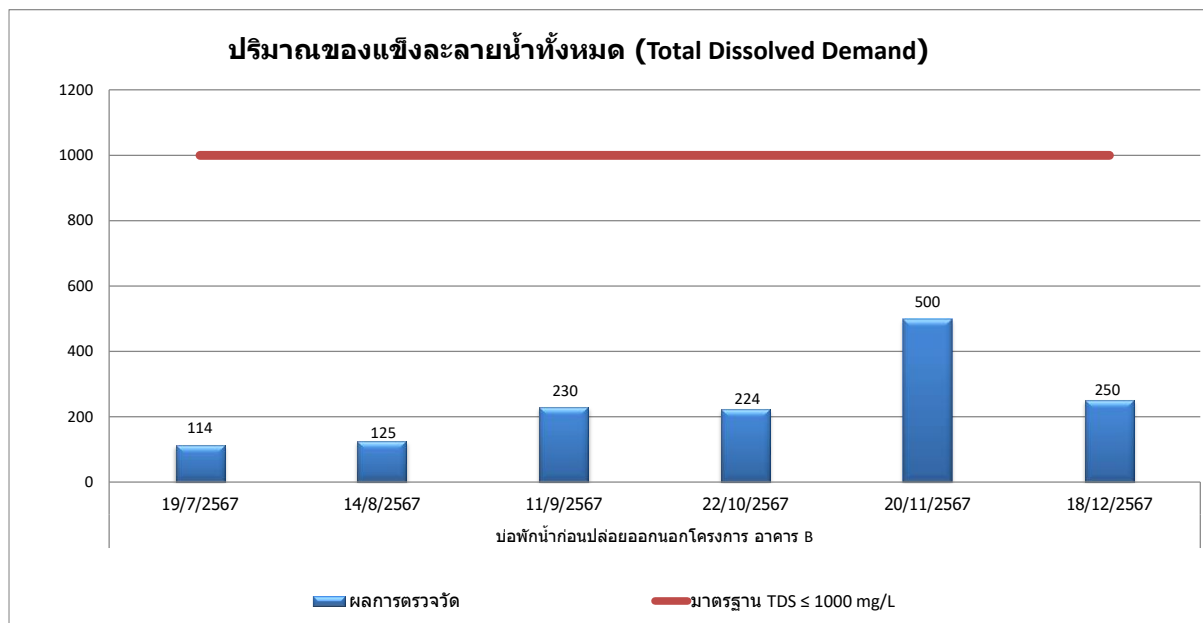
กราฟที่ 3-34 กราฟเปรียบเทียบผลการตรวจวัดปริมาณของแข็งละลายน้ำทั้งหมด (Total Dissolved Demand) จากบ่อบำบัดน้ำก่อนปล่อยออกนอกโครงการ อาคาร B ระหว่างเดือนกรกฎาคม - ธันวาคม พ.ศ.2567

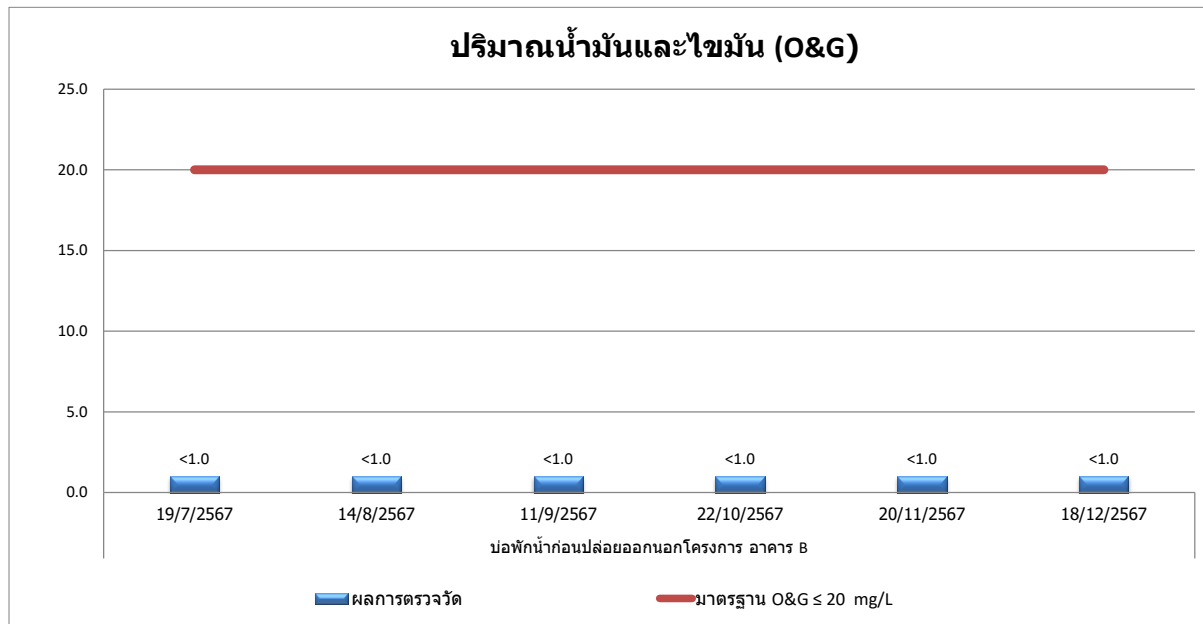
**กราฟที่ 3-35** กราฟเปรียบเทียบผลการตรวจวัดปริมาณน้ำมันและไขมัน (Oil&Grease)  
จากบ่อพักน้ำก่อนปล่อยออกนอกโครงการ อาคาร B ระหว่างเดือนกรกฎาคม - ธันวาคม พ.ศ.2567

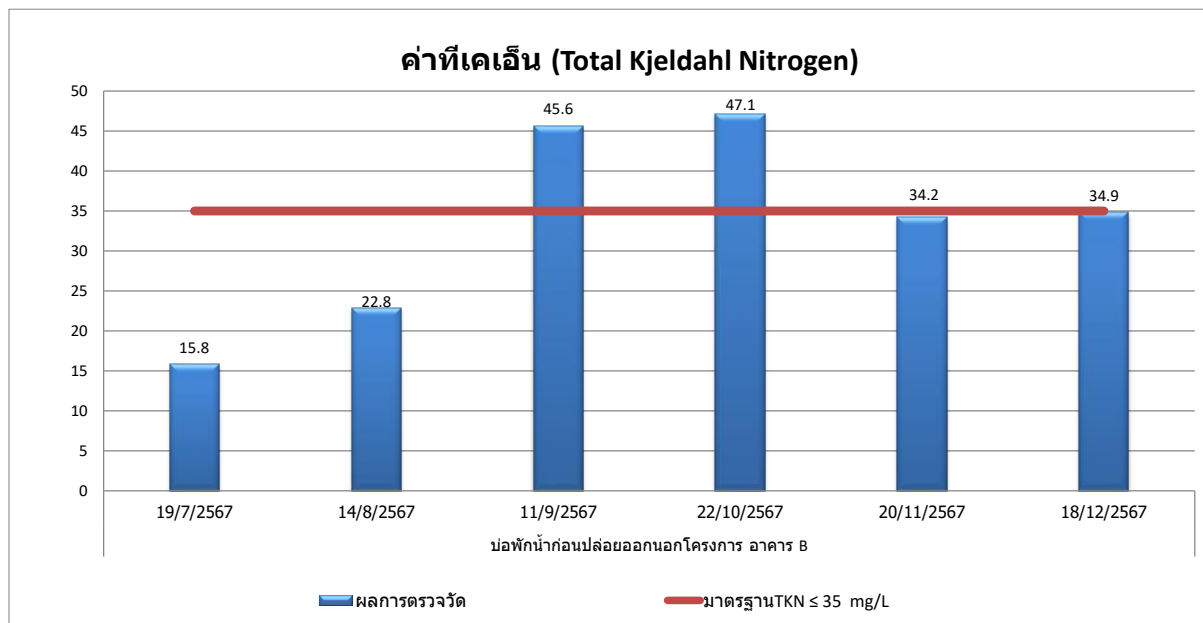
**กราฟที่ 3-36** กราฟเปรียบเทียบผลการตรวจวัด ค่าที่เคเอ็น (Total Kjeldahl Nitrogen)  
จากบ่อพักน้ำก่อนปล่อยออกนอกโครงการ อาคาร B ระหว่างเดือนกรกฎาคม - ธันวาคม พ.ศ.2567

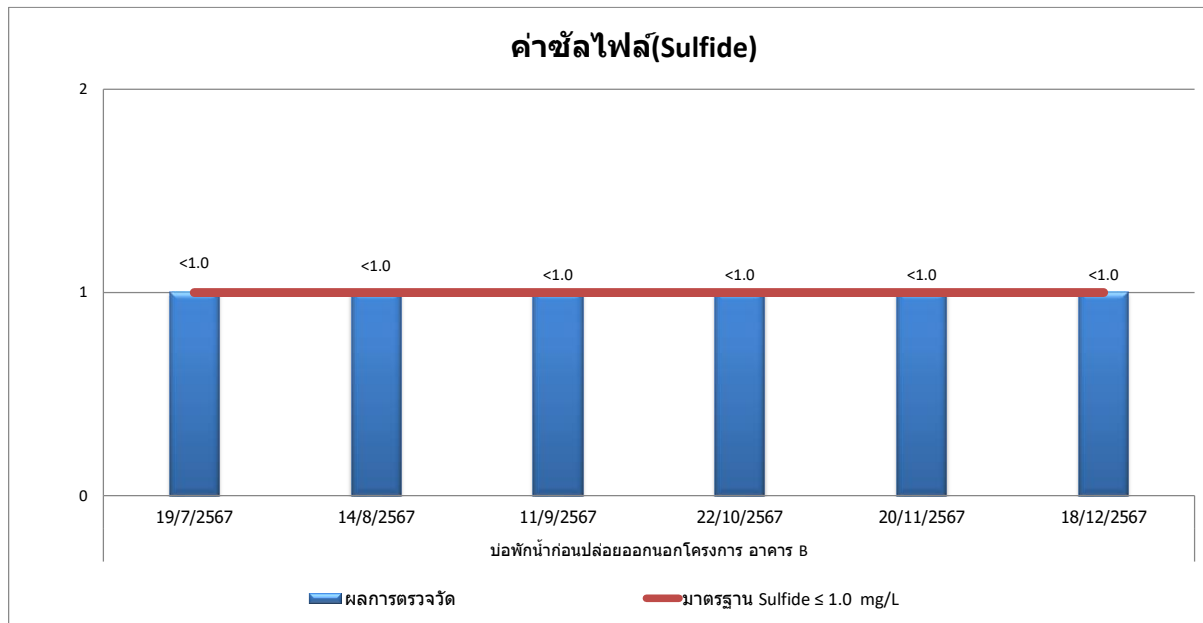
**กราฟที่ 3-37** กราฟเปรียบเทียบผลการตรวจวัด ปริมาณซัลไฟด์ (Sulfide)  
จากบ่อพักน้ำก่อนปล่อยออกนอกโครงการ อาคาร B ระหว่างเดือนกรกฎาคม - ธันวาคม พ.ศ.2567

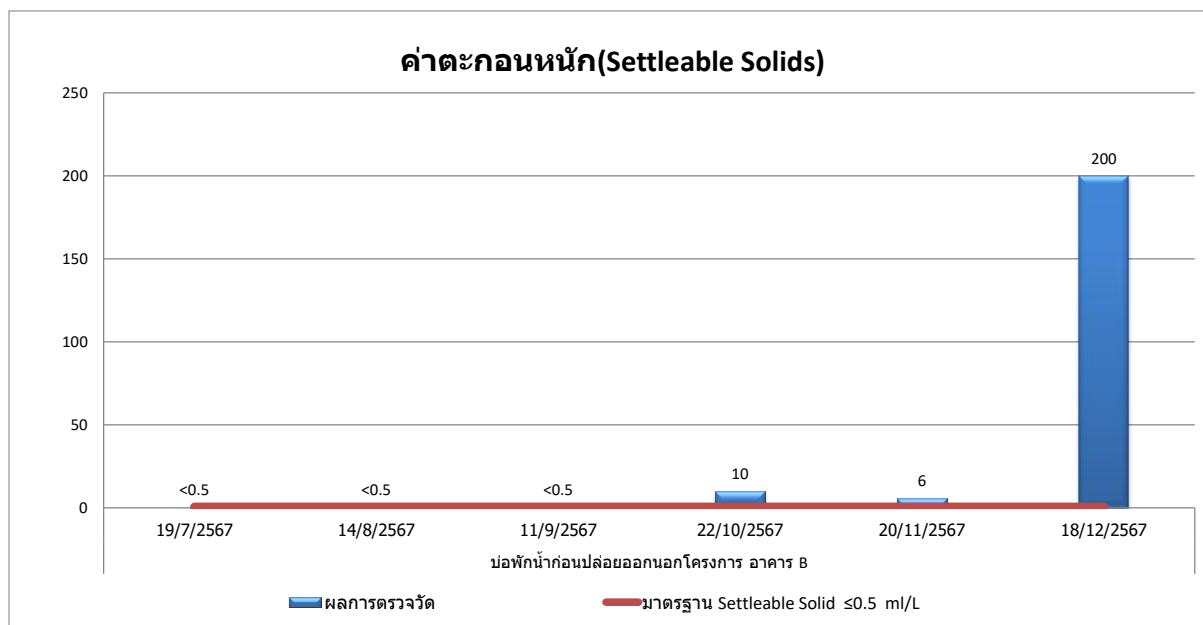
**กราฟที่ 3-38** กราฟเปรียบเทียบผลการตรวจวัดปริมาณตะกอนหนัก (Settleable Solids)  
จากบ่อพักน้ำก่อนปล่อยออกนอกโครงการ อาคาร B ระหว่างเดือนกรกฎาคม - ธันวาคม พ.ศ.2567

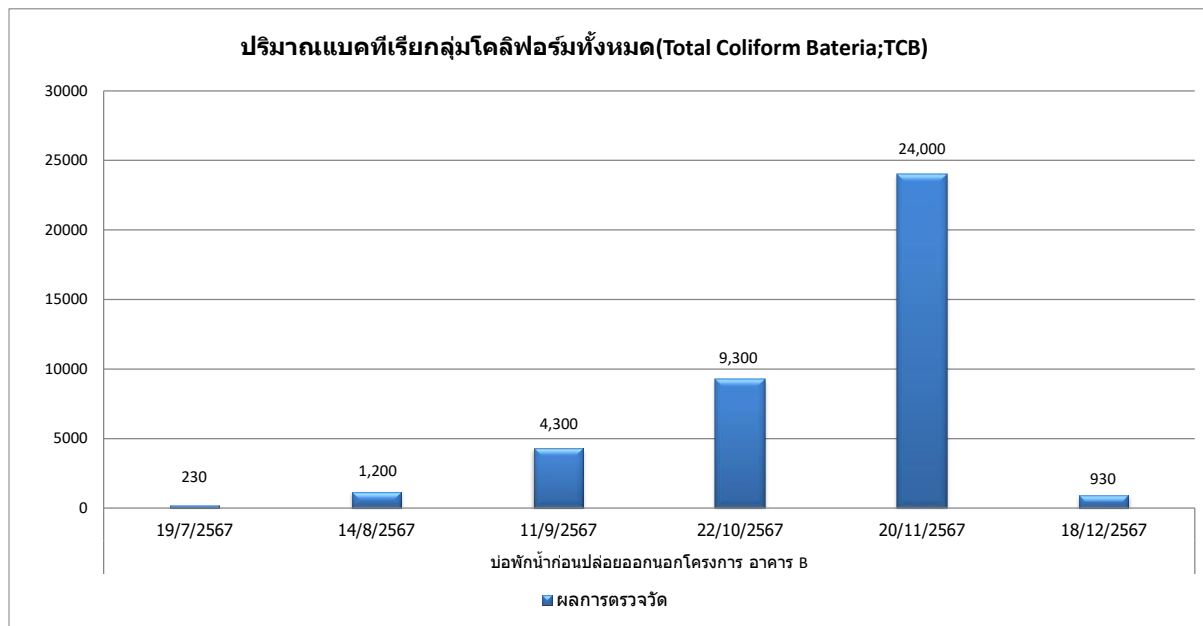
กราฟที่ 3.39 กราฟเปรียบเทียบผลการตรวจวัดปริมาณโคลิฟอร์มแบคทีเรียทั้งหมด (Total Coliform Bacteria) จากบ่อพักน้ำก่อนปล่อยออกนอกโครงการ อาคาร B ระหว่างเดือนกรกฎาคม - ธันวาคม พ.ศ.2567

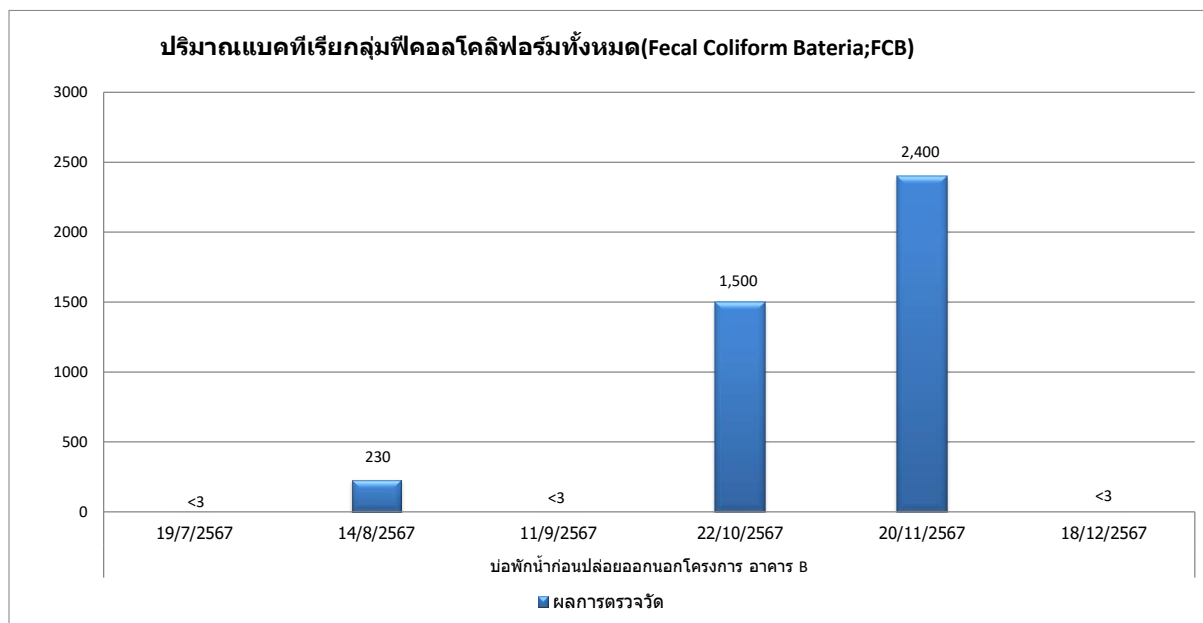
กราฟที่ 3-40 กราฟเปรียบเทียบผลการตรวจวัดปริมาณฟีคัลโคลิฟอร์มแบคทีเรียทั้งหมด (Fecal Coliform Bacteria) จากบ่อพักน้ำก่อนปล่อยออกนอกโครงการ อาคาร B ระหว่างเดือนกรกฎาคม - ธันวาคม พ.ศ.2567

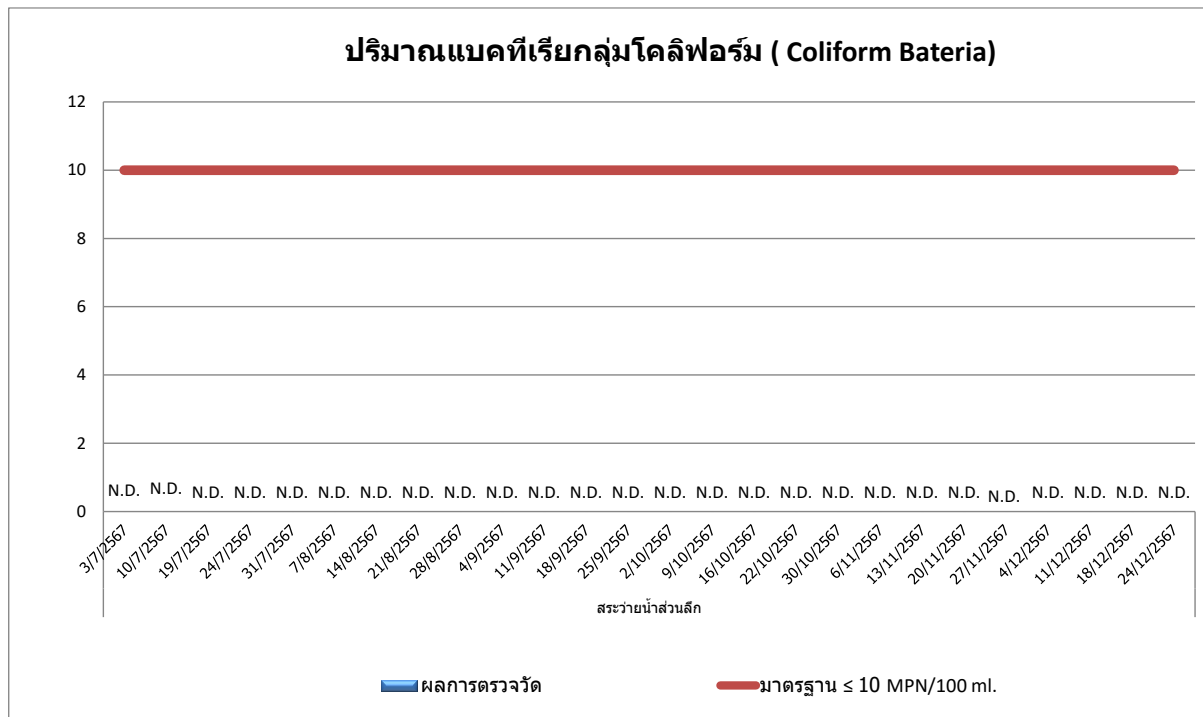
**กราฟที่ 3-41** กราฟเปรียบเทียบผลการตรวจวัดปริมาณโคลิฟอร์มแบคทีเรียทั้งหมด (Total Coliform Bacteria) จากน้ำสระว่ายน้ำส่วนลึก ระหว่างเดือนกรกฎาคม - ธันวาคม พ.ศ.2567

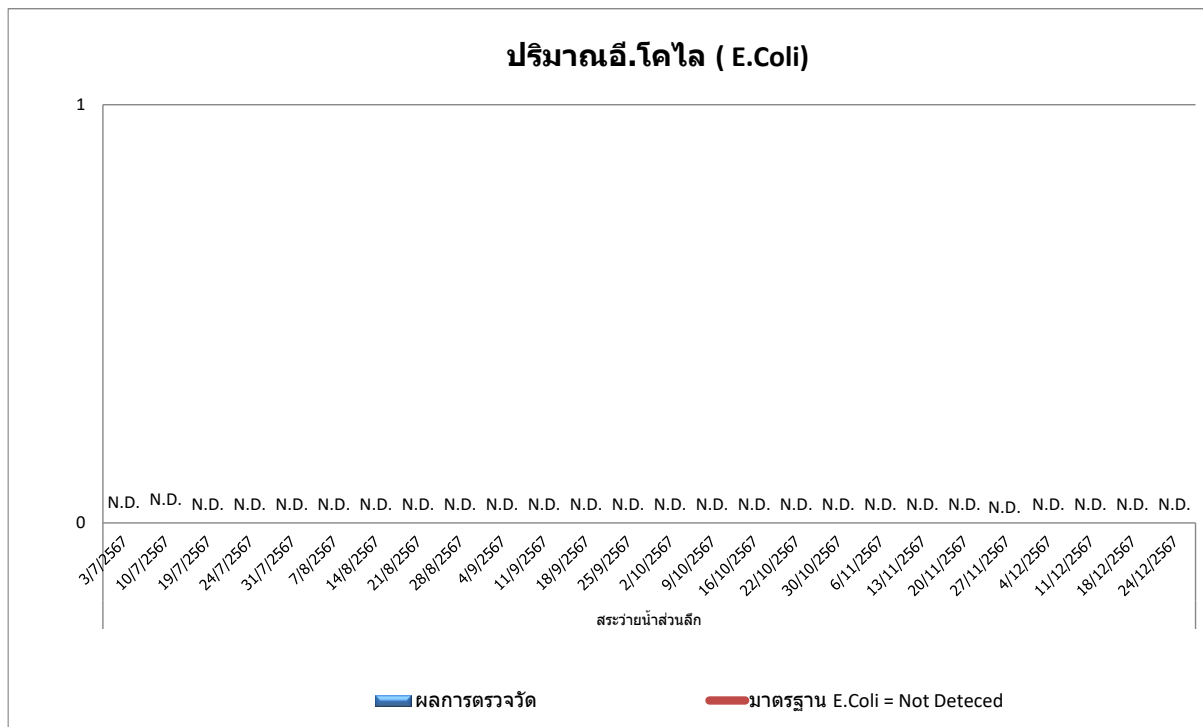
**กราฟที่ 3-42** กราฟเปรียบเทียบผลการตรวจวัดปริมาณอี.โคไล (E.coli) จากน้ำสระว่ายน้ำส่วนลึก ระหว่างเดือนกรกฎาคม - ธันวาคม พ.ศ.2567

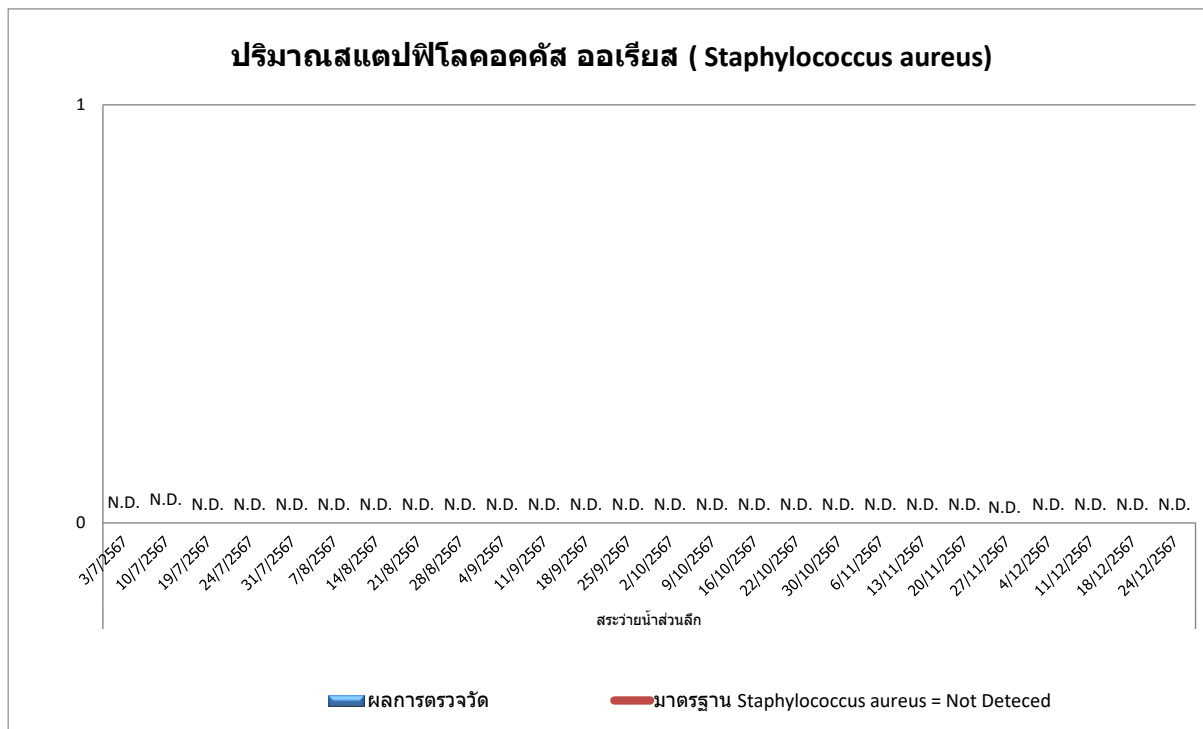
กราฟที่ 3-43 กราฟเปรียบเทียบผลการตรวจวัดปริมาณสแตปฟีโลคอคคัส ออเรียส ( Staphylococcus aureus) จากน้ำส้วม น้ำส่วนลึก ระหว่างเดือนกรกฎาคม - ธันวาคม พ.ศ.2567

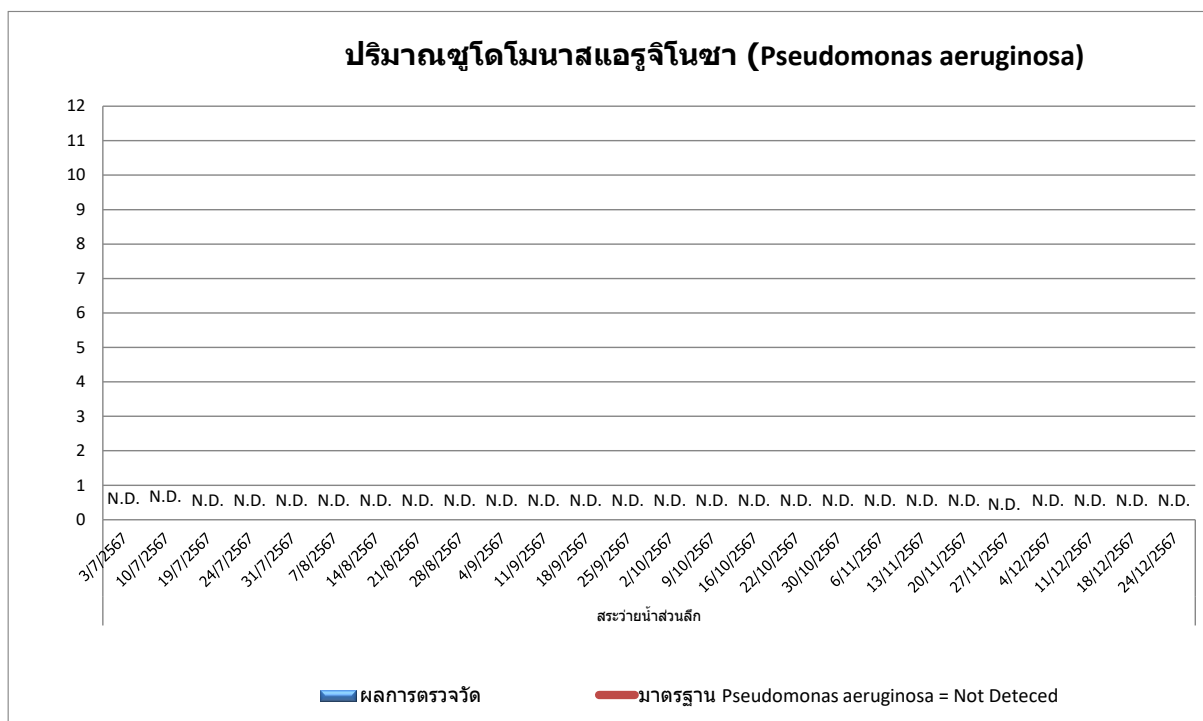
กราฟที่ 3-44 กราฟเปรียบเทียบผลการตรวจวัดปริมาณซูโดโมนาสแอโรจิโนซา (Pseudomonas aeruginosa) จากน้ำส้วม น้ำส่วนลึก ระหว่างเดือนกรกฎาคม - ธันวาคม พ.ศ.2567

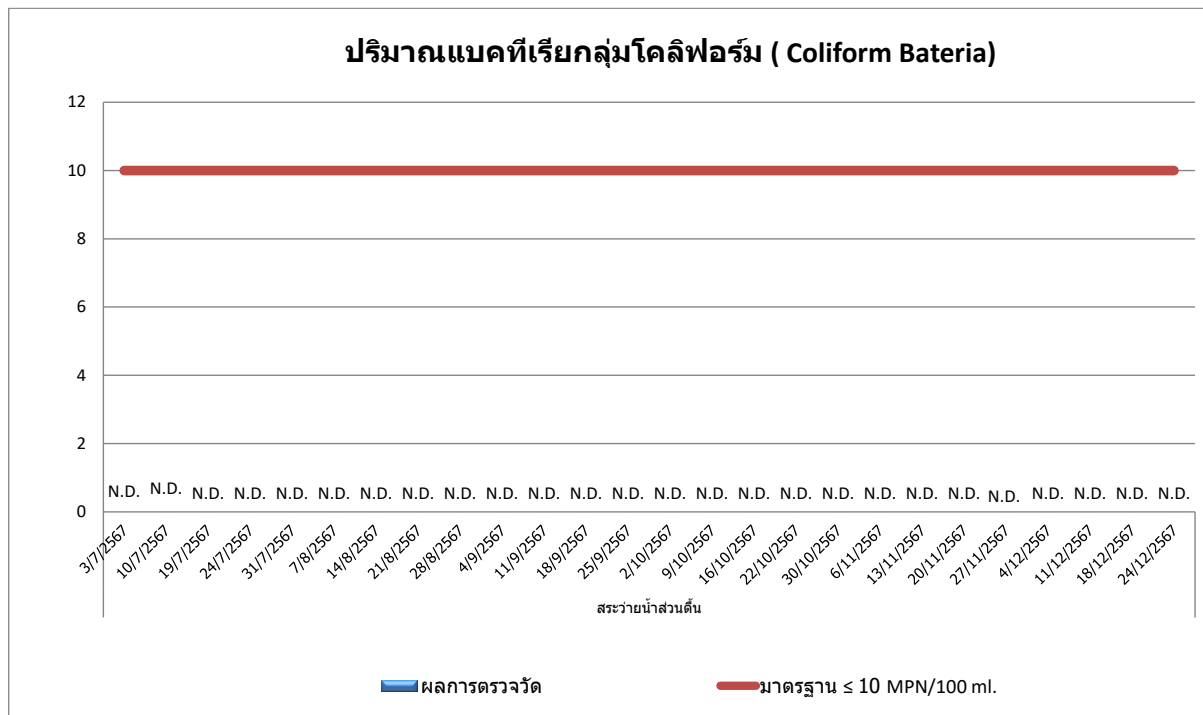
กราฟที่ 3-45 กราฟเปรียบเทียบผลการตรวจวัดปริมาณโคลิฟอร์มแบคทีเรียทั้งหมด (Total Coliform Bacteria) จากน้ำสระว่ายน้ำส่วนต้น ระหว่างเดือนกรกฎาคม - ธันวาคม พ.ศ.2567

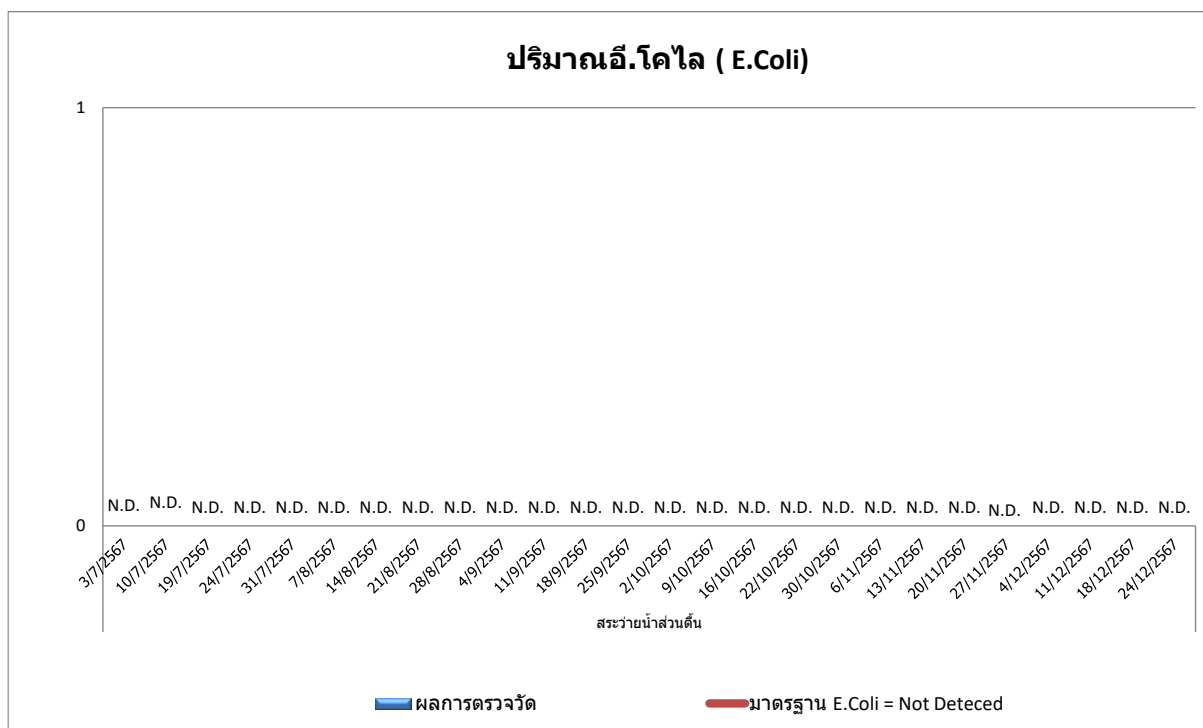
กราฟที่ 3-46 กราฟเปรียบเทียบผลการตรวจวัดปริมาณอี.โคไล (E.coli) จากน้ำสระว่ายน้ำส่วนต้น ระหว่างเดือนกรกฎาคม - ธันวาคม พ.ศ.2567

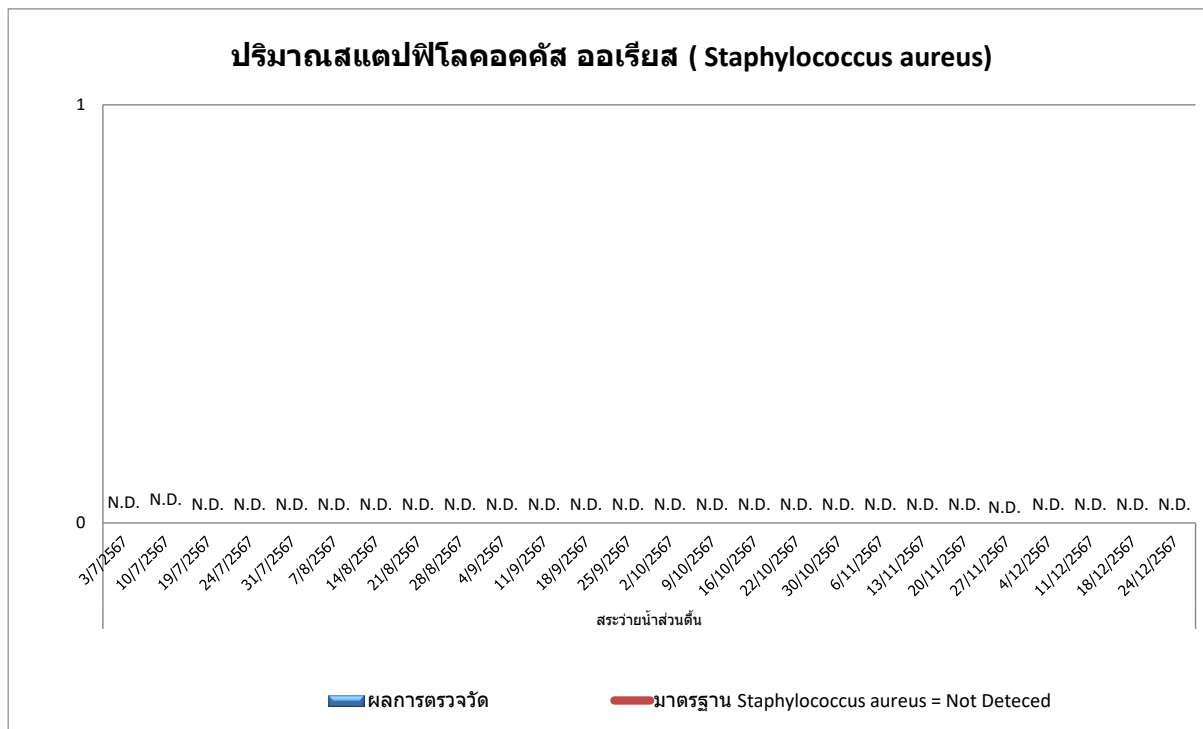
กราฟที่ 3-47 กราฟเปรียบเทียบผลการตรวจวัดปริมาณสแตปฟีโลคอคคัส ออเรียส (Staphylococcus aureus) จากน้ำสระว่ายน้ำส่วนต้น ระหว่างเดือนกรกฎาคม - ธันวาคม พ.ศ.2567

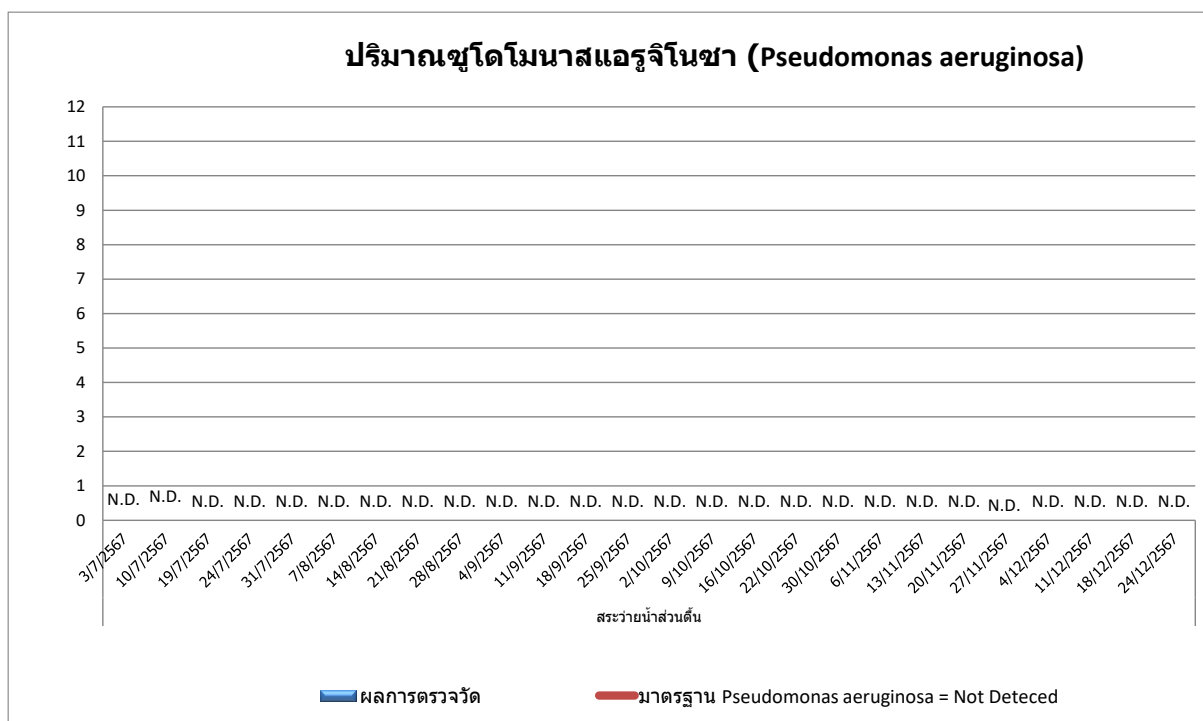
กราฟที่ 3-48 กราฟเปรียบเทียบผลการตรวจวัดปริมาณซูโดโมนาสแอโรจิโนซา (Pseudomonas aeruginosa) จากน้ำสระว่ายน้ำส่วนต้น ระหว่างเดือนกรกฎาคม - ธันวาคม พ.ศ.2567
