## มาตรการป้องกันและแก้ไข ผลกระทบสิ่งแวดล้อมและ มาตรการติดตามตรวจสอบ คุณภาพสิ่งแวดล้อม

โครงการทำเหมืองชนิดแร่หินอุตสาหกรรมชนิดหินแกรนิต (เพื่ออุตสาหกรรมก่อสร้าง)

ประทานบัตรที่ 33205/16460

บริษัท โรงไม้หินทวีทรัพย์อนันต์มหานคร จำกัด

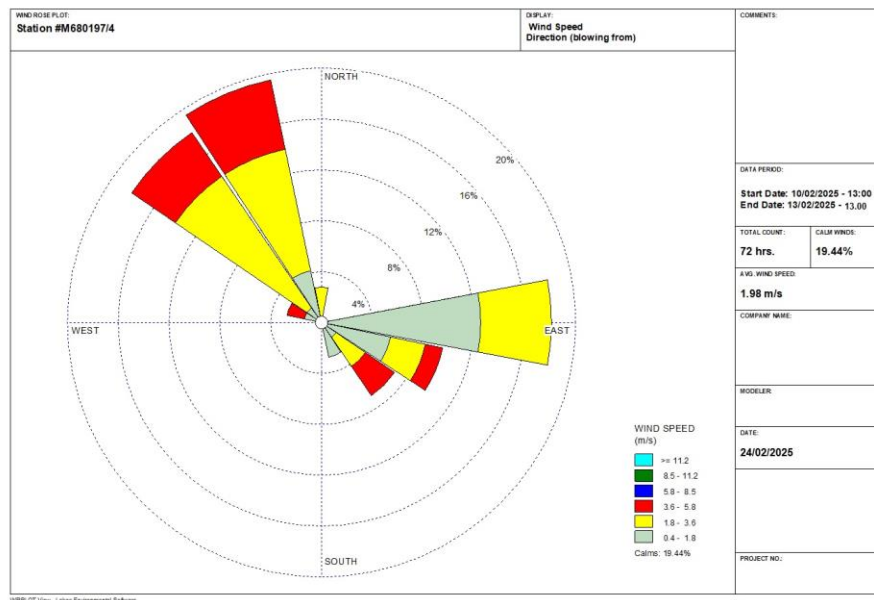
รูปที่ 2-2 ผังแสดงทิศทางและความเร็วลม

ผลการตรวจวัดความเร็วและทิศทางลม โครงการทำเหมืองชนิดแร่หินอุตสาหกรรมชนิดหินแกรนิต (เพื่ออุตสาหกรรมก่อสร้าง) ประทานบัตรที่ 33205/16460 ของบริษัท โรงโม่หินทวีทรัพย์อนันต์มหานคร จำกัด โดยทำการตรวจวัดบริเวณสำนักงานโรงโม่หินของโครงการ ระหว่างวันที่ 10-13 กุมภาพันธ์ 2568 พบว่า ลมส่วนใหญ่มีค่าความเร็วลมระหว่าง 1.8-3.6 เมตรต่อวินาที มีทิศทางลมพัดมาจากทิศตะวันตกเฉียงเหนือค่อนข้างไปทางทิศเหนือ ซึ่งลมดังกล่าวจัดเป็นลมเฉื่อยเบา (Light Breeze) ตามการแบ่งขนาดลมของโบฟอร์ต (The Beau fort Scale of Wind- ภูมิศาสตร์ กายภาพ, ทวี ทองสว่าง และคณะ, 2536) และเนื่องจากลมส่วนใหญ่พัดมาจากทิศตะวันตกเฉียงเหนือค่อนข้างไปทางทิศเหนือ ดังนั้น จึงไม่มีชุมชนที่จะได้รับผลกระทบตามทิศทางของลม เนื่องจากบริเวณที่จะได้รับผลกระทบเป็นพื้นที่เกษตรกรรม แสดงผลการตรวจวัดความเร็วและทิศทางลมดังรูปที่ 2-2 และตารางที่ 2-6 หนังสือรับรองผลการตรวจวัดทางห้องปฏิบัติการดังเอกสารแนบ 17 เอกสารสอบเทียบเครื่องมือดังเอกสารแนบ 18 และหนังสืออนุญาตขึ้นทะเบียนห้องปฏิบัติการวิเคราะห์ดังเอกสารแนบ 19

สำนักงานโรงโม่หินของโครงการ
