บทที่ 2

การตรวจสอบการปฏิบัติตามมาตรการป้องกัน และแก้ไขผลกระทบสิ่งแวดล้อม

ตารางที่ 2-1 มาตรการป้องกันและแก้ไขผลกระทบสิ่งแวดล้อม และมาตรการติดตามตรวจสอบผลกระทบสิ่งแวดล้อม
โครงการทำเหมืองแร่หินอุตสาหกรรมชนิดหินปูน เพื่ออุตสาหกรรมก่อสร้าง ของบริษัท หุ่นส์คอนสตรัคชั่น จำกัด คำขอประทานบัตรที่ 1/2560
ตั้งอยู่ที่ หมู่ที่ 5 ตำบลสำน อำเภอเวียงสา จังหวัดน่าน

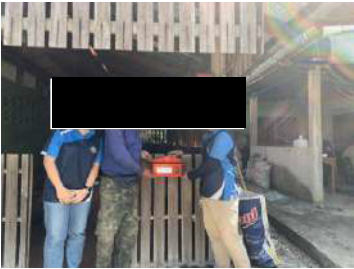
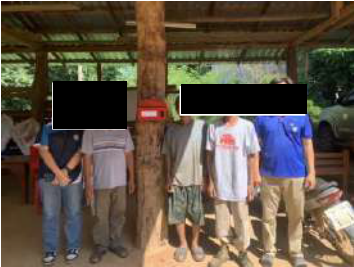
</div> <p>กล่องแสดงความคิดเห็น ณ ที่ทำการผู้ใหญ่บ้าน</p>

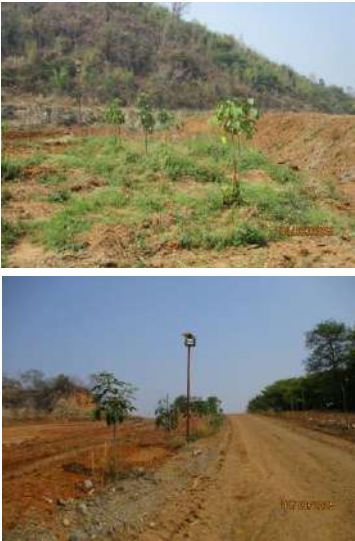
<p>แนวต้นไม้ที่ปลูกเพิ่มเติมบริเวณพื้นที่โครงการ</p>
<p>3. ให้วางวงเงินหลักประกันตามประกาศคณะกรรมการแร่ เรื่อง การวางหลักประกันการฟื้นฟูสภาพพื้นที่การทำเหมือง และเยียวยาผู้ได้รับผลกระทบจากการทำเหมือง พ.ศ. 2562 ดังนี้</p> <p>3.1 วางวงเงินหลักประกันสำหรับการฟื้นฟูสภาพพื้นที่การทำเหมืองตลอดอายุโครงการตามแผนการฟื้นฟูสภาพพื้นที่การทำเหมือง ในมาตรการป้องกันและแก้ไขผลกระทบสิ่งแวดล้อมที่กำหนดไว้ในรายงานการประเมินผลกระทบสิ่งแวดล้อมที่ได้รับความเห็นชอบจากคณะกรรมการผู้ชำนาญการพิจารณารายงาน</p> <p>3.2 วางวงเงินหลักประกันสำหรับการเยียวยาผู้ได้รับผลกระทบจากการทำเหมืองจำนวนห้าแสนบาท</p>	<p>- ทางโครงการได้วางวงเงินหลักประกันสำหรับการฟื้นฟูพื้นที่ทำเหมืองตามมาตรการที่กำหนด</p> <p>- ทางโครงการได้วางวงเงินหลักประกันสำหรับการเยียวยาผู้ได้รับผลกระทบจากการทำเหมืองตามมาตรการที่กำหนด</p>	<p>-</p> <p>-</p>	<p>ภาคผนวกที่ 7</p> <p>ภาคผนวกที่ 7</p>

มาตรการป้องกัน และแก้ไขผลกระทบสิ่งแวดล้อม	รายละเอียดของการปฏิบัติ	เหตุผลที่ไม่ปฏิบัติ/ปฏิบัติไม่ครบ/ เปลี่ยนแปลงการปฏิบัติและข้อเสนอแนะ	รูป/เอกสารอ้างอิง
<p>2. ให้ทำการปรับปรุงพื้นที่พื้นที่โครงการที่ผ่านการทำเหมืองแร่แล้ว และพื้นที่สิ้นสุดการใช้ประโยชน์แล้วตามแผนงานการฟื้นฟูพื้นที่ผ่านการทำเหมืองแร่ ที่ได้เสนอไว้ในรายงานการประเมินผลกระทบสิ่งแวดล้อม พร้อมทั้งให้รายงานผลการดำเนินงานให้สำนักงานนโยบายและแผนทรัพยากรธรรมชาติและสิ่งแวดล้อม กรมอุตสาหกรรมพื้นฐานและการเหมืองแร่ ทราบทุกปี (เอกสารแนบท้าย)</p>	<p>- มีการปรับปรุงพื้นที่พื้นที่โครงการ โดยการปลูกไม้ยืนต้นเพิ่มเติมบริเวณพื้นที่ว่างที่เอื้ออำนวย และดำเนินการจัดทำรายงานแผนฟื้นฟูให้หน่วยงานที่เกี่ยวข้องทราบทุกปี (รายละเอียดในภาคผนวกที่ 6)</p>

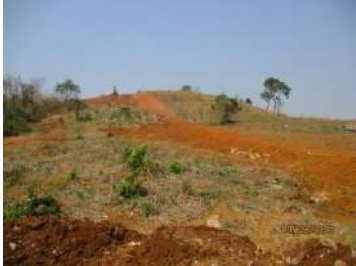
มาตรการป้องกัน และแก้ไขผลกระทบสิ่งแวดล้อม	รายละเอียดของการปฏิบัติ	เหตุผลที่ไม่ปฏิบัติ/ปฏิบัติไม่ครบ/ เปลี่ยนแปลงการปฏิบัติและข้อเสนอแนะ	รูป/เอกสารอ้างอิง
1. สภาพภูมิประเทศ 1.1 กำหนดให้เว้นการทำเหมืองระยะ 10 ม. รอบขอบเขตพื้นที่ โครงการ (รูปที่ 1)	- มีการเว้นระยะการทำเหมือง	-

แนวเว้นเขตการทำเหมือง
1.2 ให้เปิดหน้าเหมืองและเดินหน้าเหมืองตามแผนผังโครงการ กำหนดอย่างเคร่งครัด โดยเปิดทำเหมืองในลักษณะ ชั้นบันได กำหนดให้ชั้นบันไดสูงไม่เกิน 10 ม. ความกว้าง ชั้นบันไดไม่น้อยกว่า 10 ม. ความลาดชันรวมของหน้า เหมืองไม่เกิน 45 องศา (รูปที่ 2 ถึงรูปที่ 13)	- มีการเปิดหน้าเหมืองในลักษณะเป็นชั้นบันได ความสูงไม่เกิน 10 ม.	-

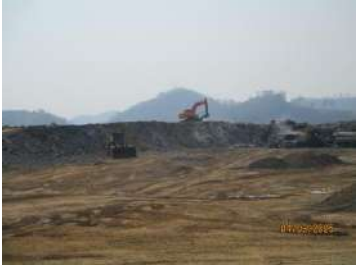
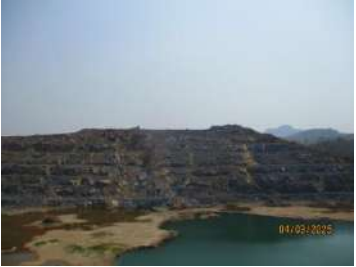
หน้าเหมืองของโครงการ
1.3 ให้ตรวจสอบเสถียรภาพของหน้าเหมืองชั้นบันไดให้อยู่ใน สภาพที่ปลอดภัย เพื่อป้องกันมิให้เกิดการพังถล่มหรือถล่ม ถล่มของเศษหินบริเวณพื้นที่ทำเหมือง	- ทางโครงการได้ตรวจสอบเสถียรภาพของหน้า เหมือง ให้ความปลอดภัยอยู่เสมอ	-	-

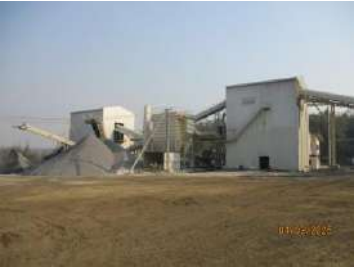
มาตรการป้องกัน และแก้ไขผลกระทบสิ่งแวดล้อม	รายละเอียดของการปฏิบัติ	เหตุผลที่ไม่ปฏิบัติ/ปฏิบัติไม่ครบ/ เปลี่ยนแปลงการปฏิบัติและข้อเสนอแนะ	รูป/เอกสารอ้างอิง
2. คุณภาพอากาศ 2.1 กำหนดให้โรงโม่หินและเครื่องโม่หินแบบขับเคลื่อนได้ (Mobile Crusher) มีระบบการบำรุงรักษาเครื่องจักรและอุปกรณ์ เช่น ซ่อมบำรุงรักษาเครื่องจักรอุปกรณ์ให้อยู่ในสภาพที่ดีตามข้อกำหนด รวมทั้งมีการซ่อมแซมรอยแตก รอยร้าวต่างๆ เพื่อรักษาประสิทธิภาพในการป้องกันการฟุ้งกระจายของฝุ่นละออง	- มีการปรับปรุงรักษาโรงโม่ให้อยู่ในสภาพดีอยู่เสมอ พร้อมทั้งปิดคลุมโรงโม่หิน และติดตั้งระบบสเปรย์น้ำ เพื่อลดการฟุ้งกระจายของฝุ่นละออง	-

การปิดคลุมโรงโม่หิน

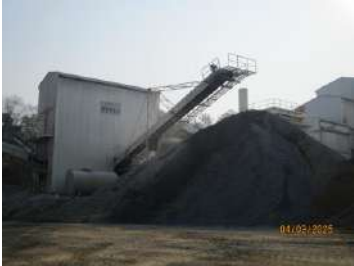
ระบบสเปรย์น้ำบริเวณปลายสายพานลำเลียง
2.2 ให้ใช้เครื่องเจาะรูระเบิดที่ติดตั้งอุปกรณ์กำจัดฝุ่นที่ออกจากรูระเบิด พร้อมทั้งมีถังดักฝุ่นเพื่อป้องกันการฟุ้งกระจายของฝุ่นในอากาศ	- มีการติดตั้งเครื่องดูดฝุ่นและถังดักฝุ่นในรถเจาะรูระเบิด	-

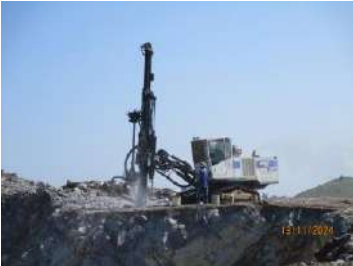
รถเจาะที่ติดตั้งเครื่องดูดฝุ่นและถังดักฝุ่น

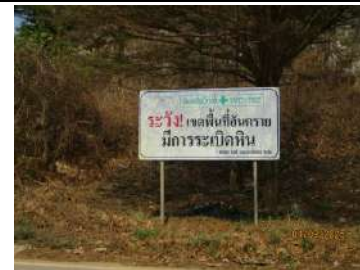
3.2 กำหนดให้ก่อนการระเบิดทุกครั้งต้องจัดเจ้าหน้าที่ปิดกั้น เส้นทางบริเวณทางเข้าพื้นที่โครงการ พร้อมทั้งให้มี เจ้าหน้าที่ตรวจตราในรัศมี 100 ม. และเปิดสัญญาณเตือน ให้ได้ยินในรัศมี 500 ม.	- ก่อนการระเบิดทุกครั้งจะมีสัญญาณเตือน และมี เจ้าหน้าที่ปิดกั้นบริเวณทางเข้าพื้นที่โครงการ พร้อมทั้งมีป้ายเตือนพื้นที่ระเบิดหิน	-

ป้ายเตือนพื้นที่ระเบิดหิน

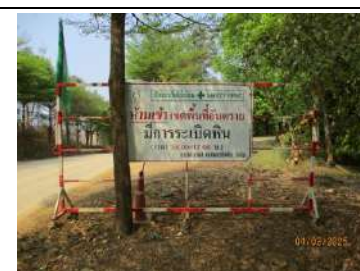
3.3 กำหนดให้ใช้ปริมาณระเบิด ไม่เกิน 122.8 กก./จังหวะถ่วง และทำการระเบิดไม่เกินวันละ 1 ครั้ง ในช่วงเวลา 16.00- 17.00 น.	- มีการระเบิดวันละ 1 ครั้ง ช่วงเวลา 16.00- 17.00 น.	-

ป้ายเตือนเวลาระเบิด

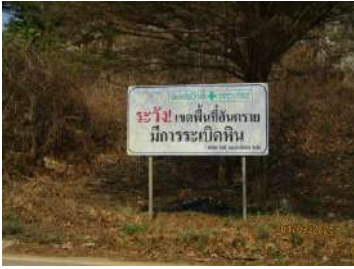
3.4 ให้ดูแลป้ายเตือนอันตรายเขตเหมืองแร่ และป้ายเตือนเขตการใช้วัตถุระเบิดพร้อมทั้งระบุเวลาในการระเบิดที่ติดตั้งไว้แล้วบริเวณโครงการให้อยู่ในสภาพที่ดีอยู่เสมอ (รูปที่ 14)	- มีการปรับปรุงดูแลป้ายเตือนอันตรายจากการระเบิดให้อยู่ในสภาพดี	-

<p>ป้ายเตือนพื้นที่ระเบิดหิน</p>

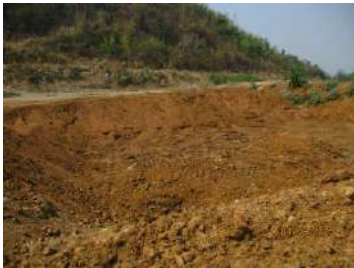
4. อุทกวิทยา และคุณภาพน้ำ 4.1 กำหนดให้จัดสร้างบ่อดักตะกอน จำนวน 5 บ่อ โดยกำหนดขนาดความจุแต่ละบ่อเป็นดังนี้ - บริเวณอักษร “บ1” ขนาด 800x4 ลบ.ม. ใช้รองรับปริมาณน้ำที่ชะล้างผ่านที่เก็บกองแร่ ด้านทิศตะวันออกเฉียงใต้ - บริเวณอักษร “บ2” และ “บ3” ขนาดบ่อละ 800x4 ลบ.ม. ใช้รองรับปริมาณน้ำที่ชะล้างผ่านที่เก็บกองเปลือกดิน บริเวณ ป 1 ด้านทิศตะวันตก - บริเวณอักษร “บ4” ขนาด 800x4 ลบ.ม. ใช้รองรับปริมาณน้ำที่ชะล้างผ่านบริเวณที่เก็บกองเปลือกดิน ป2 ด้านทิศตะวันตก	- ปัจจุบันโครงการอยู่ระหว่างเริ่มดำเนินการทำเหมือง ตามคำขอประทานบัตรที่ 1/2560 และในพื้นที่โครงการได้เริ่มสร้างบ่อดักตะกอน จำนวน 3 บ่อ ที่สามารถรองรับน้ำได้อย่างดี	-

<p>บ่อดักตะกอนบริเวณพื้นที่โครงการ</p>

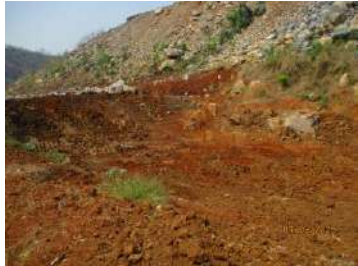
มาตรการป้องกัน และแก้ไขผลกระทบสิ่งแวดล้อม	รายละเอียดของการปฏิบัติ	เหตุผลที่ไม่ปฏิบัติ/ปฏิบัติไม่ครบ/ เปลี่ยนแปลงการปฏิบัติและข้อเสนอแนะ	รูป/เอกสารอ้างอิง
<p>- บริเวณอักษร “บ5” ใช้เป็นบ่อ Sump อยู่ในเขตพื้นที่ทำเหมือง ขนาด 2,400x4 ลบ.ม. ใช้รองรับปริมาณน้ำที่ชะล้างผ่านบริเวณหน้าเหมือง</p> <p>พร้อมทั้งดูแลบ่อดักตะกอนและชุดลอกตะกอนดินในบ่อเป็นประจำ หรือหากพบว่าตะกอนมีปริมาณ 1/3 ของบ่อ</p>

<p>บ่อดักตะกอนบริเวณพื้นที่โครงการ</p>

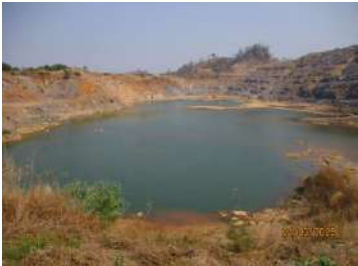
<p>บ่อดักตะกอนที่ใช้เป็นบ่อ Sump</p>
<p>4.2 ให้จัดสร้างร่องระบายน้ำรูปสี่เหลี่ยมคางหมู ความกว้างด้านบน 1.5 ม. ความกว้างด้านล่าง 0.5 ม. และความลึก 1 ม. ตามแผนผังกำหนด (รูปที่ 1)</p>	<p>- มีการทำร่องระบายน้ำในพื้นที่โครงการ</p>	-

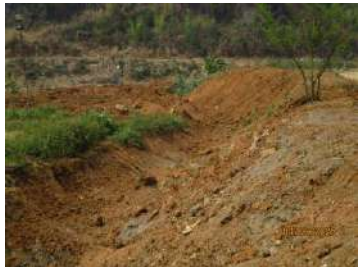
<p>ร่องระบายน้ำภายในพื้นที่โครงการ</p>

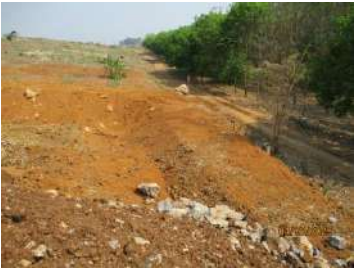
4.3 ให้จัดสร้างคันทำนบดินอัดแน่นเป็นรูปสี่เหลี่ยมคางหมู ขนาดความกว้างด้านบน 2 ม. ความกว้างด้านล่าง 5 ม. และความสูง 1.2 ม. ตามแผนผังกำหนด พร้อมทั้งให้ปลูก ไม้ยืนต้นโตเร็วและพืชคลุมดินเพื่อป้องกันการชะล้าง พังทลาย (รูปที่ 1)	- มีการสร้างคันทำนบดินในพื้นที่โครงการ	-

<p>คันทำนบดิน</p>

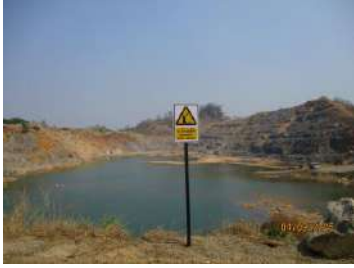
4.4 ให้จัดทำป้ายเตือนระวังพลัดตกบ่อตักตะกอนบริเวณบ่อตัก ตะกอน บ5 ซึ่งทำหน้าที่เป็นบ่อ Sump ของโครงการ (รูป ที่ 14)	- มีการติดป้ายเตือนระวังบ่อลึก บริเวณขอบบ่อตัก ตะกอน	-

<p>ป้ายเตือนระวังบ่อลึก</p>

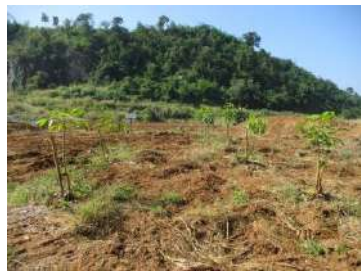
6. ทรัพยากรป่าไม้ และสัตว์ป่า 6.1 ให้ตัดฟันต้นไม้ และดำเนินการเฉพาะบริเวณที่ทำการเปิดหน้าเหมืองเท่านั้น และดูแลต้นไม้ที่ปลูกไว้บริเวณพื้นที่โครงการ ให้เจริญเติบโตในสภาพที่ดีและปลูกเพิ่มเติมเมื่อพบว่าต้นไม้ตายลง สำหรับพื้นที่ที่ไม่มีกิจกรรมการเปิดหน้าเหมืองและกิจกรรมเกี่ยวข้องกับการทำเหมืองให้คงสภาพเดิมไว้ และปลูกเพิ่มเติมตามความเหมาะสม	- ทางโครงการได้ดำเนินการตัดต้นไม้บริเวณที่เปิดหน้าเหมืองเท่านั้น และได้ดำเนินการปลูกต้นไม้เพิ่มเติมบริเวณพื้นที่ว่างและเอื้ออำนวย	-

แนวต้นไม้ที่ปลูกเพิ่มเติม

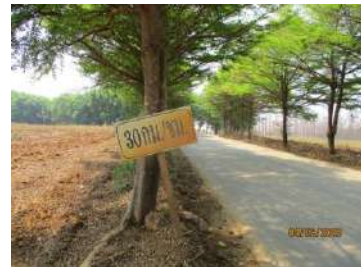
มาตรการป้องกัน และแก้ไขผลกระทบสิ่งแวดล้อม	รายละเอียดของการปฏิบัติ	เหตุผลที่ไม่ปฏิบัติ/ปฏิบัติไม่ครบ/ เปลี่ยนแปลงการปฏิบัติและข้อเสนอแนะ	รูป/เอกสารอ้างอิง
8. การคมนาคม 8.1 กำหนดความเร็วรถบรรทุกแบริเวณเส้นทางขนส่งแร่ภายในโครงการ และเส้นทางขนส่งแร่ภายนอกโครงการจากหน้าเหมืองไปยังโรงโม่หิน โดยกำหนดให้ใช้ความเร็วไม่เกิน 30 กม./ชม. ทั้งนี้เพื่อรักษาสภาพถนนไม่ให้เกิดการชำรุดเสียหาย อีกทั้งให้กำชับพนักงานระมัดระวังเป็นพิเศษเพื่อป้องกันการฟุ้งกระจายของฝุ่นละออง และอุบัติเหตุที่จะเกิดขึ้น	- มีการกำหนดความเร็วรถบรรทุกแบริเวณเส้นทางขนส่งแร่ภายในโครงการ และเส้นทางขนส่งแร่ภายนอกโครงการ	-

ป้ายจำกัดความเร็วบริเวณเส้นทางขนส่งแร่

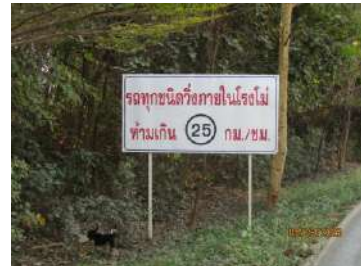
ป้ายจำกัดความเร็วภายในโรงโม่
8.2 ให้ดูแลเส้นทางขนส่งแร่ของโครงการ ให้มีสภาพการใช้งานดี หากบริเวณใดมีการชำรุด ให้ดำเนินการปรับปรุงซ่อมแซมทันที	- มีการดูแลเส้นทางขนส่งแร่ให้อยู่ในสภาพที่ดีพร้อมใช้งาน	-

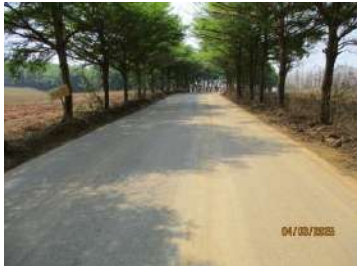
สภาพเส้นทางขนส่งแร่

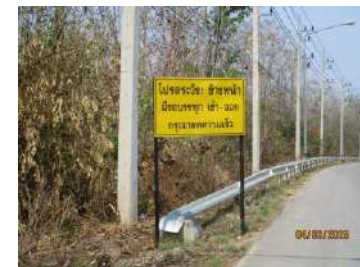
มาตรการป้องกัน และแก้ไขผลกระทบสิ่งแวดล้อม	รายละเอียดของการปฏิบัติ	เหตุผลที่ไม่ปฏิบัติ/ปฏิบัติไม่ครบ/ เปลี่ยนแปลงการปฏิบัติและข้อเสนอแนะ	รูป/เอกสารอ้างอิง
8.3 ให้ดูแลรักษาป้ายเตือนระวางการเข้า-ออก ของรถบรรทุก บริเวณริมทางหลวงหมายเลข 1026 ที่ติดตั้งไว้แล้วให้มีสภาพที่ดี	- มีการติดตั้งป้ายเตือนระวางมีรถบรรทุกเข้า-ออก บริเวณริมทางหลวงหมายเลข 1026	-

ป้ายเตือนระวางมีรถบรรทุกเข้า-ออก
8.4 กำหนดให้รถบรรทุกแร่ของโครงการจะต้องติดป้ายชื่อโครงการ พร้อมหมายเลขโทรศัพท์ หากพนักงานขับรถไม่สุภาพให้แจ้งต่อโครงการ เพื่อพิจารณาว่ากล่าวตักเตือน	- มีการติดป้ายชื่อโครงการพร้อมเบอร์โทรบนรถบรรทุก	-

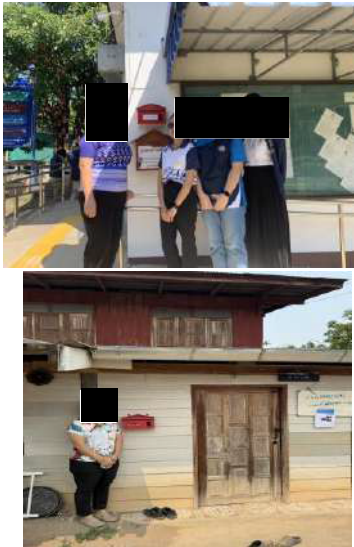
9.6 จัดให้มีกล่องแสดงความคิดเห็น และดูแลกล่องแสดงความคิดเห็นของประชาชนต่อโครงการ บริเวณที่ทำการผู้ใหญ่บ้าน สำนักงานโครงการ และองค์การบริหารส่วนตำบล และตรวจสอบกล่องอย่างน้อยเดือนละครั้ง พร้อมทั้งให้โครงการประสานงานกับผู้นำชุมชนอย่างต่อเนื่อง เพื่อทราบสถานการณ์ภายในชุมชนว่ามีผลกระทบจากโครงการหรือไม่	- มีการติดตั้งกล่องแสดงความคิดเห็น ของประชาชนต่อโครงการ บริเวณที่ทำการผู้ใหญ่บ้าน สำนักงานโครงการ และองค์การบริหารส่วนตำบล	-

<p>การติดตั้งกล่องแสดงความคิดเห็น</p>

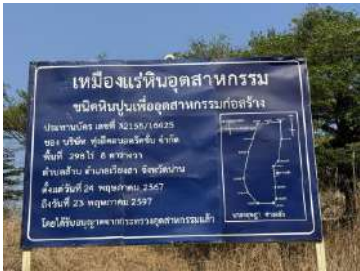
9.7 ให้จัดทำป้ายประชาสัมพันธ์ขนาดใหญ่ หรือให้สามารถมองเห็นได้อย่างชัดเจน โดยมีรายละเอียดเกี่ยวกับโครงการ ได้แก่ หมายเลขประธานบัตร เนื้อที่ ระยะเวลาการทำเหมือง และผู้รับผิดชอบ ติดตั้งไว้บริเวณด้าน หน้าโครงการ และดูแลรักษาให้มีสภาพที่ดี (รูปที่ 14)	- มีการติดตั้งป้ายแสดงรายละเอียดของโครงการ บริเวณพื้นที่โครงการ	-

<p>ป้ายแสดงรายละเอียดของโครงการ</p>

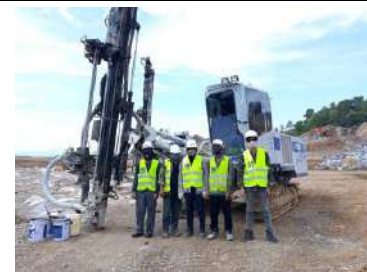
10.7 จัดเตรียมอุปกรณ์เพื่อป้องกันอันตรายส่วนบุคคลให้แก่ บุคลากรตามสภาพสิ่งแวดล้อมของการทำงาน ได้แก่ คนงานผู้ที่ทำการเจาะรูระเบิดจะมีปัญหาด้านเสียงดังฝุ่น ละอองและการบาดเจ็บจากหินจึงต้องแต่งชุดทำงานให้ รัดกุม เช่น มีรองเท้านิรภัย หน้ากากป้องกันฝุ่นอุปกรณ์ อุดหรือครอบหูเพื่อป้องกันเสียงดัง หมวกนิรภัยสำหรับผู้	- มีการจัดเตรียมอุปกรณ์เพื่อป้องกันอันตรายส่วน บุคคลให้แก่บุคลากรตามสภาพสิ่งแวดล้อมของ การทำงาน	-

การสวมใส่อุปกรณ์ป้องกันอันตรายส่วนบุคคล

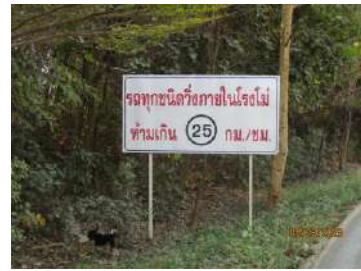
10.11 กำหนดหลักเกณฑ์ด้านความปลอดภัยสำหรับการขนส่งแร่ออกนอกพื้นที่โครงการ โดยมีมาตรการที่สำคัญดังนี้ - กำหนดความเร็วรถบรรทุกไม่เกิน 30 กม./ชม. ในเส้นทางขนส่งแร่ภายในโครงการ และเส้นทางขนส่งแร่จากหน้าเหมืองไปยังโรงโม่หิน - อบรมพนักงานขับรถบรรทุกให้ปฏิบัติตามกฎจราจรอย่างเคร่งครัด	- มีการจัดทำป้ายจำกัดความเร็วรถบรรทุก ในเส้นทางขนส่งแร่ภายในโครงการ และเส้นทางขนส่งแร่จากหน้าเหมืองไปยังโรงโม่หิน - มีการอบรมพนักงานขับรถบรรทุกให้ปฏิบัติตามกฎจราจรอย่างเคร่งครัด	- -

ป้ายจำกัดความเร็วรถบรรทุก

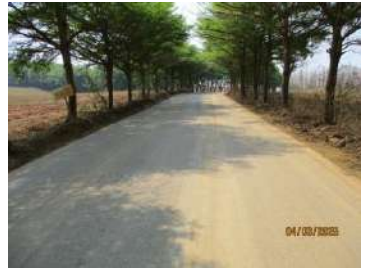
5. การคมนาคม - ตรวจสอบสภาพเส้นทางขนส่งแร่ รวมทั้งป้าย สัญญาณจราจรเพื่อให้อยู่ในสภาพการใช้งานที่ดี และมีประสิทธิภาพอยู่เสมอ หากบริเวณใดชำรุด เสียหายต้องรีบซ่อมแซมทันที - เส้นทางขนส่งแร่ภายในโครงการ - เส้นทางขนส่งแร่จากหน้าเหมืองไปยังโรงโม่หิน	- มีการตรวจสอบสภาพเส้นทางขนส่งแร่ และรวมทั้ง ป้ายสัญญาณจราจรเพื่อให้อยู่ในสภาพการใช้งานที่ดี และมีประสิทธิภาพอยู่เสมอ	-

<p>สภาพเส้นทางขนส่งแร่</p>

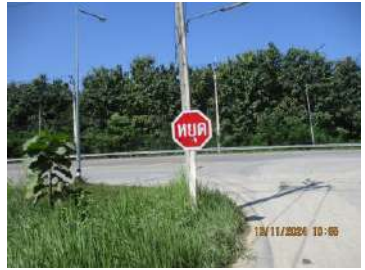
<p>ป้ายสัญญาณจราจร</p>
