ผลการติดตามตรวจสอบการปฏิบัติตามมาตรการป้องกันและแก้ไขผลกระทบสิ่งแวดล้อม และมาตรการติดตามตรวจสอบคุณภาพของสิ่งแวดล้อม

ผลการติดตามตรวจสอบการปฏิบัติตามมาตรการป้องกันและแก้ไขผลกระทบสิ่งแวดล้อม และมาตรการติดตามตรวจสอบคุณภาพของสิ่งแวดล้อม (ระยะดำเนินการ) โครงการ หัวหิน ฮาบีแทต 90 (Hua Hin Habitat 90) ประจำเดือนกรกฎาคม ถึงเดือน ธันวาคม 2567

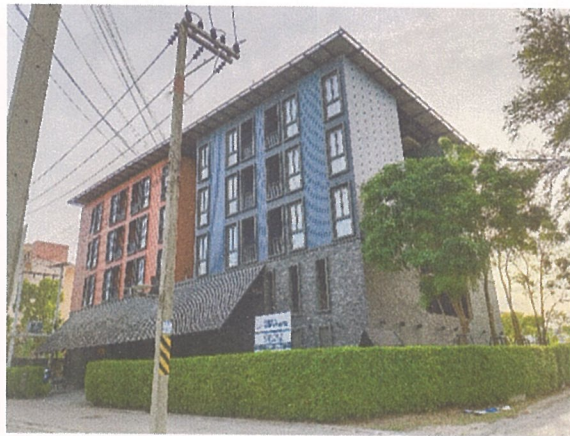
รูปที่ 2-1 ทางเข้า-ออกโครงการ

1) ดูแลรักษาความเป็นระเบียบเรียบร้อยภายในโครงการให้อยู่ในสภาพดีอยู่เสมอ	✓	- ภายในโครงการสะอาดเรียบร้อยดี	รูปที่ 2-1
2) ดูแลต้นไม้ ไม้พุ่ม ไม้คลุมดิน บริเวณต่างๆ ภายในโครงการตามแบบภูมิสถาปัตย์ที่ได้ออกแบบไว้ให้อยู่ในสภาพดีและสวยงามอยู่เสมอ	✓	- ต้นไม้บริเวณต่างๆ ออกตามภูมิอากาศ	รูปที่ 2-2

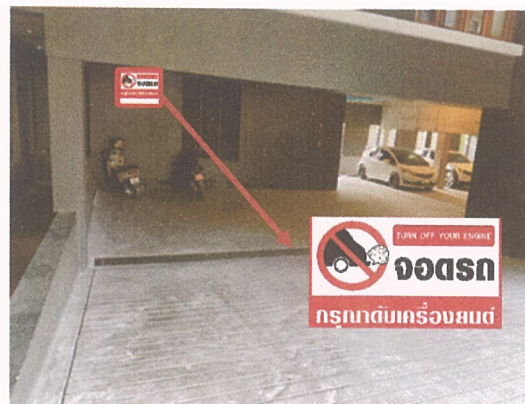
รูปที่ 2-5 ที่จอดรถจักรยานยนต์

4) ติดป้าย “กรุณาดับเครื่องยนต์ ห้ามสตาร์ทเครื่องยนต์ทิ้งไว้” บริเวณที่จอดรถยนต์และรถจักรยานยนต์ เพื่อลดผลกระทบจากควัน เสียง และความร้อนที่เกิดจากรถยนต์	✓	- พบป้ายกรุณาดับเครื่องยนต์	รูปที่ 2-5, รูปที่ 2-6

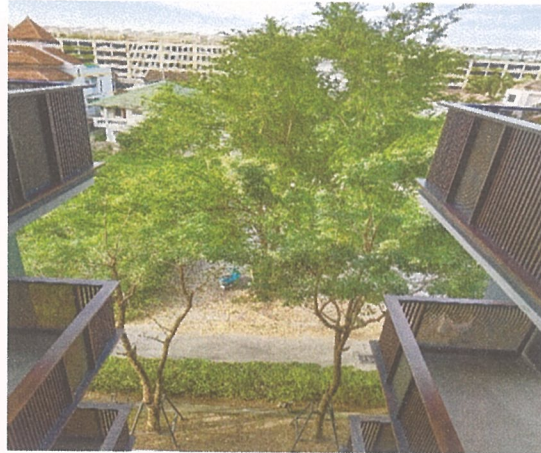
รูปที่ 2-8 พื้นที่สีเขียว (ระเบียง)

3) ดูแลต้นไม้ทรงสูงและใบหนาในพื้นที่โครงการเพื่อลดผลกระทบจากควัน เสียง ฝุ่นละออง และความร้อนที่เกิดจากรถยนต์	✓	- ดูแลต้นไม้ทรงสูงและใบหนาในพื้นที่โครงการเพื่อลดผลกระทบจากควัน	รูปที่ 2-8 รูปที่ 2-9

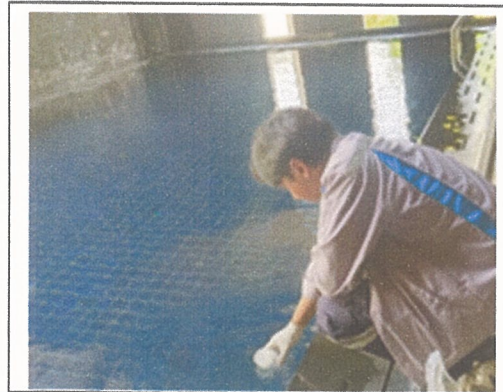
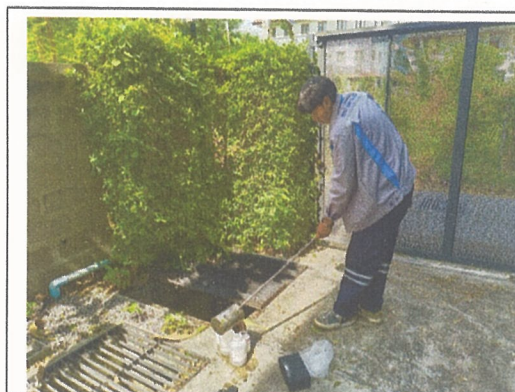
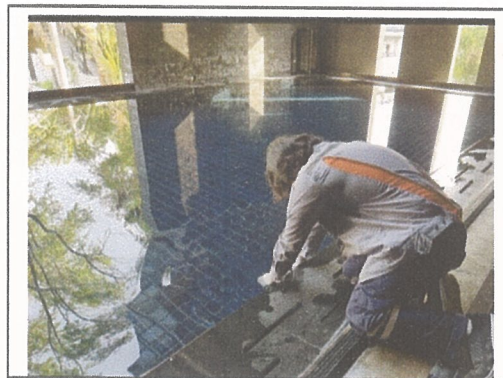
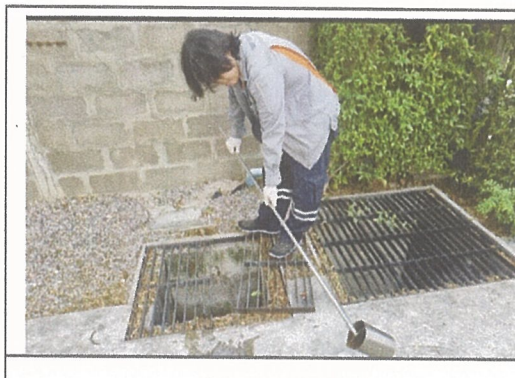
รูปที่ 2-31 เก็บตัวอย่างน้ำสระว่ายน้ำ และน้ำทิ้งก่อนนอกโครงการ ในเดือน พ.ย. 2567 และเดือน ธ.ค. 2567
