มาตรการป้องกันและแก้ไข ผลกระทบสิ่งแวดล้อมและ มาตรการติดตามตรวจสอบ คุณภาพสิ่งแวดล้อม

มาตรการป้องกันและแก้ไขผลกระทบสิ่งแวดล้อม และมาตรการติดตามตรวจสอบคุณภาพสิ่งแวดล้อม

ทางหุ้นส่วนจำกัด โรงงานโม่บดหินย่งล้ง ได้มอบหมายให้ บริษัท ไมน์ เอ็นจิเนียริง คอนซัลแตนท์ จำกัด ดำเนินการ
การตรวจสอบการปฏิบัติตามมาตรการป้องกันและแก้ไขผลกระทบสิ่งแวดล้อม โครงการเหมืองแร่หินอุตสาหกรรมชนิด
หินบะซอลต์ เพื่ออุตสาหกรรมก่อสร้าง ประทานบัตรที่ 33638/16367 ตั้งอยู่ที่ หมู่ที่ 4 ตำบลไพล อำเภอปราสาท จังหวัด
สุรินทร์ ที่กำหนดตามผลการพิจารณารายงานการวิเคราะห์ผลกระทบสิ่งแวดล้อม ตามหนังสือที่ ทส 1009.2/1092 ลงวันที่
29 มกราคม 2561 รายละเอียดแสดงดังตารางที่ 2-1 ถึงตารางที่ 2-4

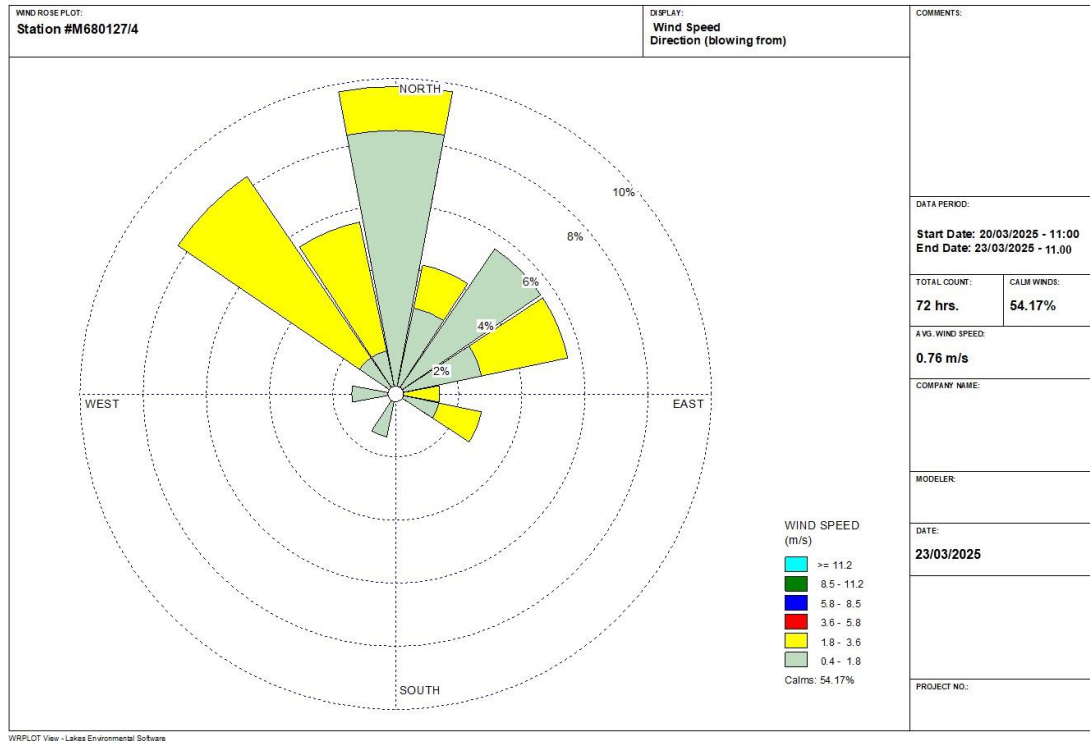
รูปที่ 2-2 ผังแสดงทิศทางและความเร็วลม

ข้อสรุป ทิศทางลมส่วนใหญ่พัดมาจากทิศ : ทิศเหนือ
ความเร็วลมส่วนใหญ่ มีค่าต่ำกว่า : 0.4 m/s
