รายงานผลการปฏิบัติตามมาตรการป้องกันและแก้ไขผลกระทบสิ่งแวดล้อม และมาตรการติดตามตรวจสอบผลกระทบสิ่งแวดล้อม

โครงการ : โครงการทางหลวงเชื่อมโยงระหว่างประเทศ ทางหลวงหมายเลข 101

ตอน น่าน - อ.เฉลิมพระเกียรติ (ตอน 2) จ.น่าน

พฤษภาคม 2568

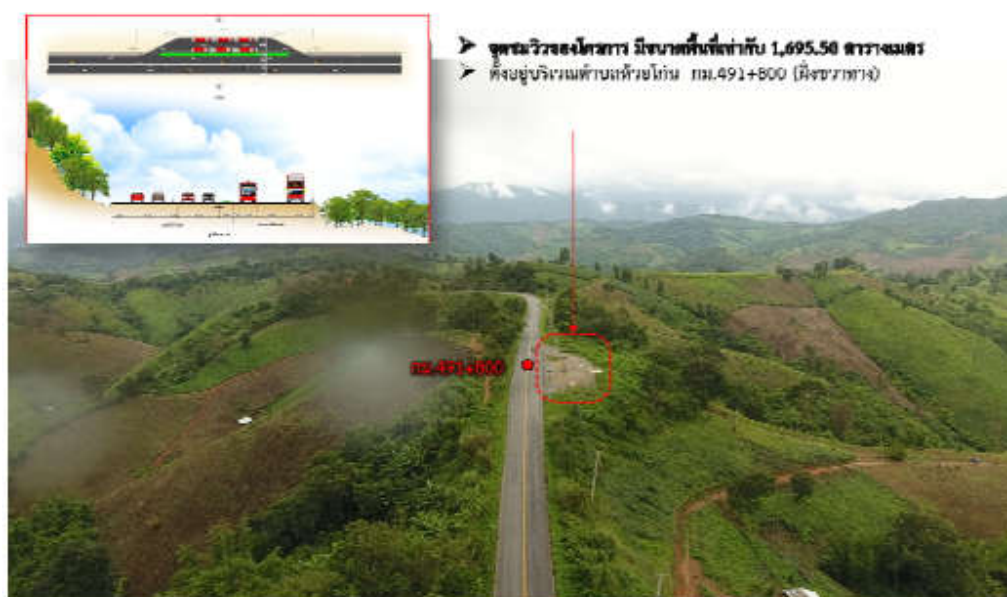
รูปที่ 2.1-8 ตำแหน่งก่อสร้างจุดชมวิวของโครงการ (กม.491+800)
ที่เสนอไว้ในรายงานการประเมินผลกระทบสิ่งแวดล้อม

เนื่องด้วยลักษณะทางภูมิประเทศของพื้นที่โครงการส่วนใหญ่เป็นแบบเนินเขาและภูเขาสูง ประกอบกับแนวเส้นทางโครงการบางช่วงวิ่งผ่านอยู่บนแนวสันเขา ซึ่งแนวเส้นทางในช่วงดังกล่าวมีทัศนียภาพที่มีความสวยงามทางธรรมชาติ และปัจจุบันมีนักท่องเที่ยวเข้ามาเยี่ยมชมอยู่บ่อยครั้ง ดังนั้น จึงได้ออกแบบให้มีจุดชมวิวของโครงการ จำนวน 1 แห่ง ขนาดพื้นที่ 1,695.50 ตารางเมตร บริเวณ กม.491+800 ฝั่งขวาทาง ซึ่งอยู่ในพื้นที่บ้านสบปิ่น ตำบลห้วยโก๋น อำเภอเฉลิมพระเกียรติ จังหวัดน่าน ที่มีลักษณะยื่นออกไปจากแนวทางหลวงโครงการ ทางด้านฝั่งขวาทาง โดยผู้ใช้ทางสามารถนำยานพาหนะเข้ามาจอดพักเพื่อผ่อนคลายอิริยาบถ รวมทั้งเก็บภาพบรรยากาศที่สวยงามของพื้นที่ (รูปที่ 2.1-8)

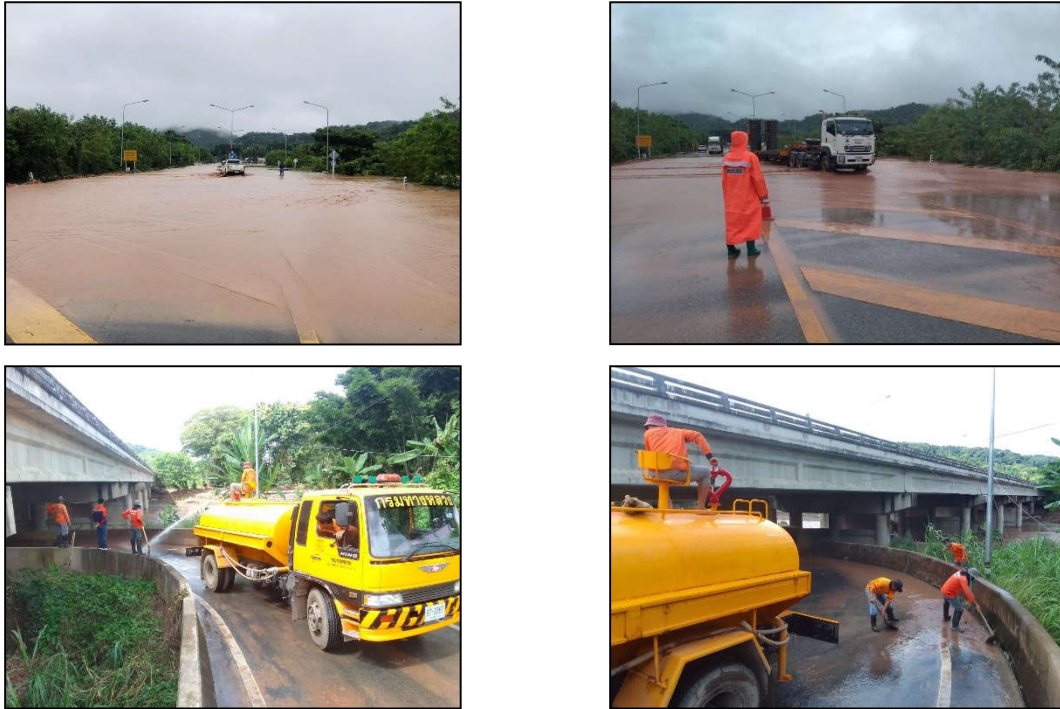
ภาพที่ 5.2.9-2 น้ำท่วมขัง บริเวณกม.471+250 ถึง กม.471+400
