บทที่ 5

การปฏิบัติตามมาตรการติดตามตรวจสอบ
ผลกระทบสิ่งแวดล้อม

ในการดำเนินงานติดตามตรวจสอบผลกระทบสิ่งแวดล้อม โครงการก่อสร้างทางหลวงพิเศษระหว่างเมืองหมายเลข 81 สายบางใหญ่-กาญจนบุรี ในการศึกษาครั้งนี้ มีจุดเริ่มต้นที่ กม.0+000 บริเวณทางแยกต่างระดับบางใหญ่ อำเภอบางใหญ่ จังหวัดนนทบุรี และสิ้นสุดที่ กม.96.410 บริเวณจุดบรรจบกับทางหลวงหมายเลข 324 (ถนนอุโมง, กาญจนบุรี-จรเข้สามพัน) อำเภอดำรงวิทยะ จังหวัดกาญจนบุรี ระยะทางรวม 96.410 กิโลเมตร ซึ่งบริษัทที่ปรึกษาได้วางแผนงานติดตามตรวจสอบผลกระทบสิ่งแวดล้อม ครอบคลุมปัจจัยสิ่งแวดล้อมที่เกี่ยวข้องทั้งหมดที่ระบุไว้ใน *รายงานการขอเปลี่ยนแปลงรายละเอียดโครงการ ในรายงานการวิเคราะห์ผลกระทบสิ่งแวดล้อม ทางหลวงพิเศษระหว่างเมือง สายบางใหญ่-กาญจนบุรี* ฉบับผ่านความเห็นชอบในปี พ.ศ.2559 รายละเอียดแสดงผลการติดตามตรวจสอบแสดงดังตารางที่ 5.1-1

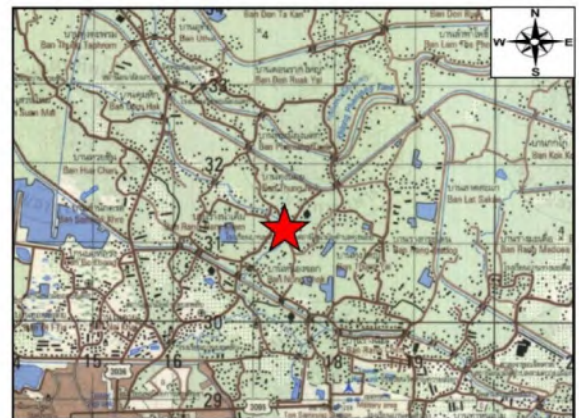
รูปที่ 5.2.1-4 สถานีติดตามตรวจสอบคุณภาพอากาศ เสียง และความสั่นสะเทือน บริเวณวัดทุ่งน้อยสามัคคี

TSP, PM₁₀, CO, NO₂, Wind

Sound Level Meter

Vibration Meter

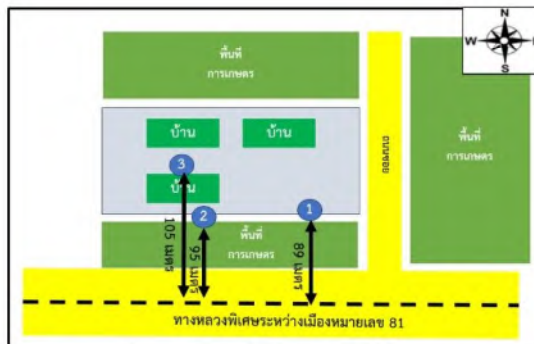
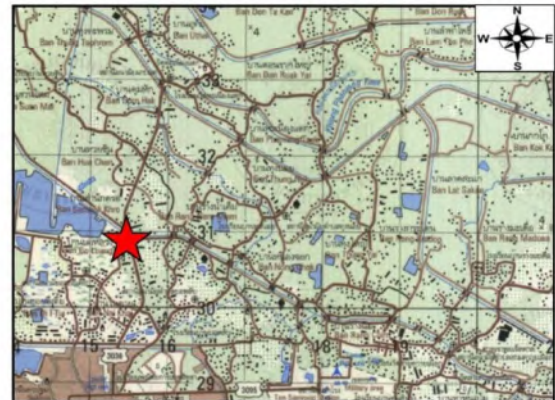
รูปที่ 5.2.1-5 สถานีติดตามตรวจสอบคุณภาพอากาศ เสียง และความสั่นสะเทือน บริเวณหมู่ 6 บ้านรางน้ำเค็ม

TSP, PM₁₀, CO, NO₂, Wind

Sound Level Meter

Vibration Meter

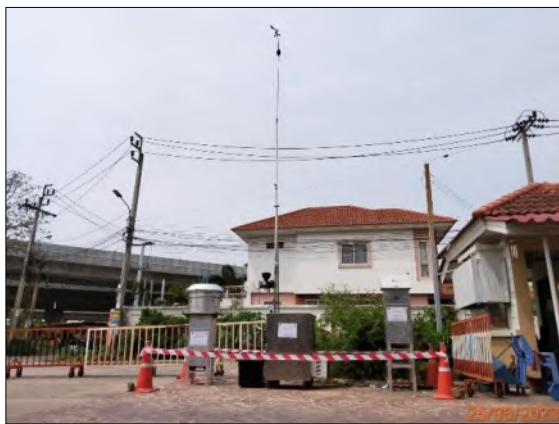
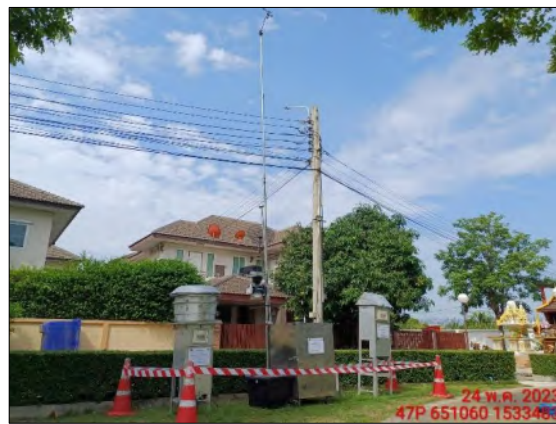
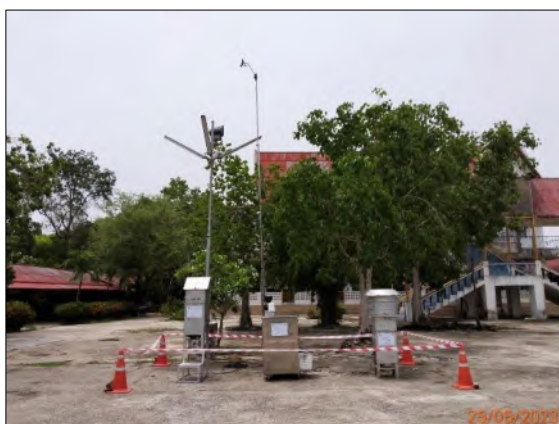
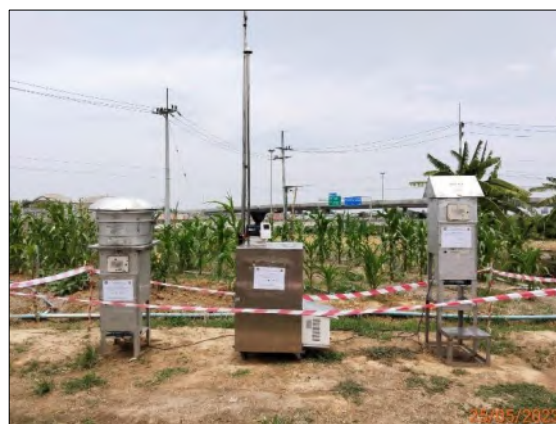
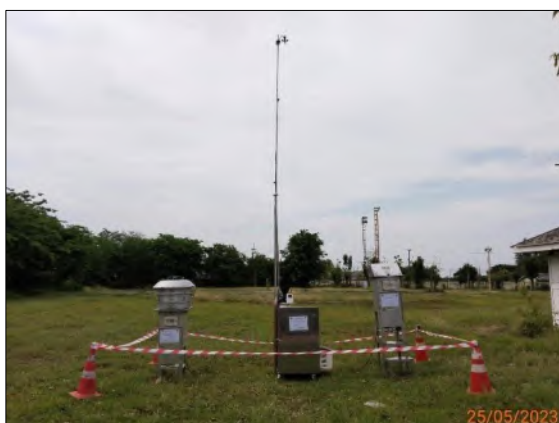
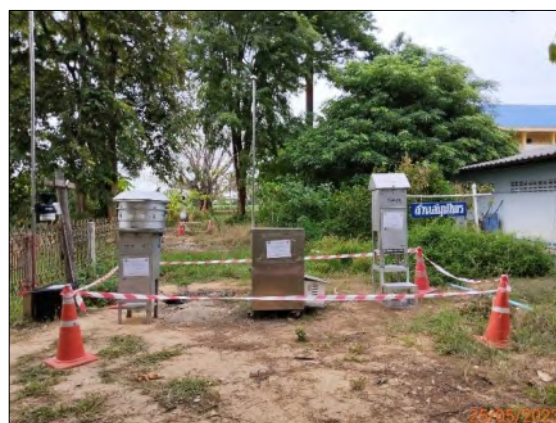
ภาพที่ 5.2.1-1 การตรวจวัดคุณภาพอากาศ

ครั้งที่ 1 ระหว่างวันที่ 24-28 พฤษภาคม พ.ศ.2566

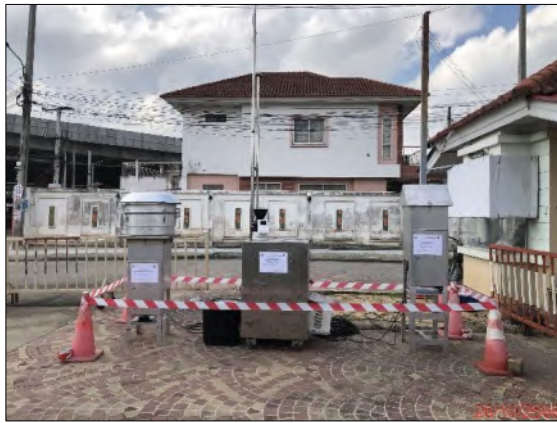
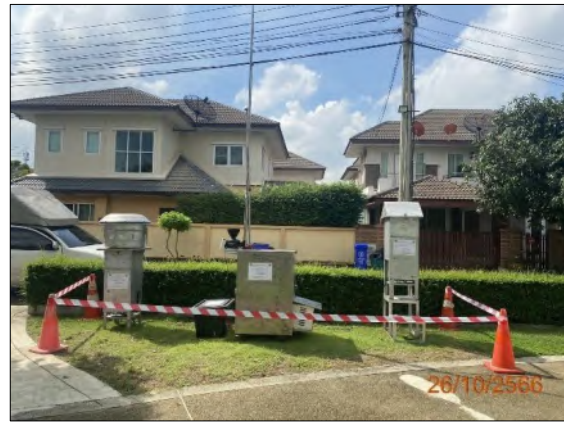
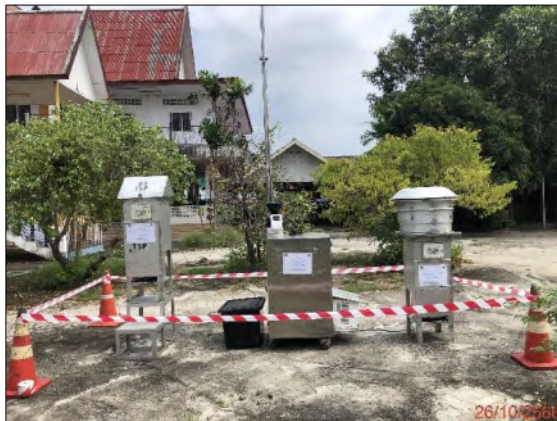
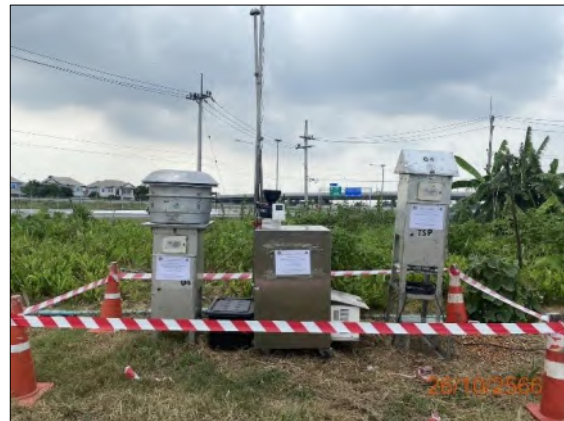
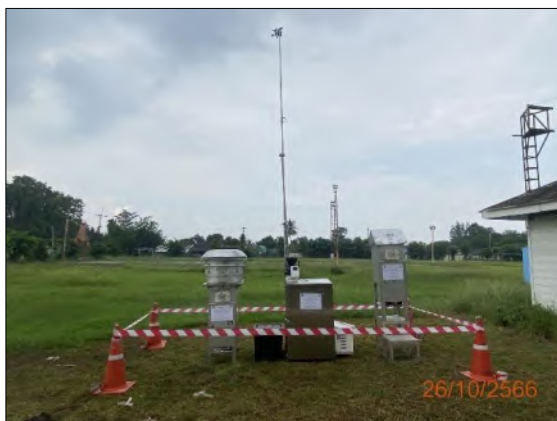
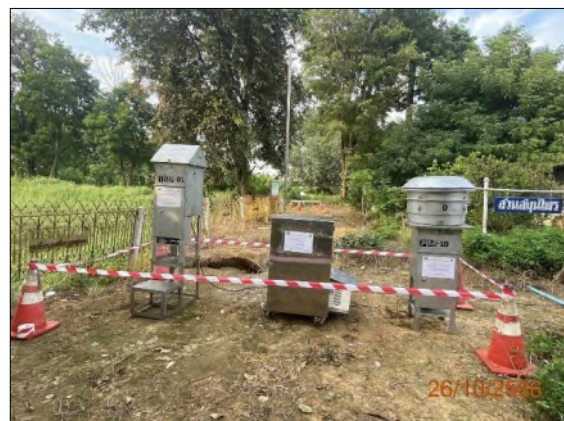
ภาพที่ 5.2.1-1 การตรวจวัดคุณภาพอากาศ (ต่อ)

ครั้งที่ 2 ระหว่างวันที่ 26-30 ตุลาคม พ.ศ.2566

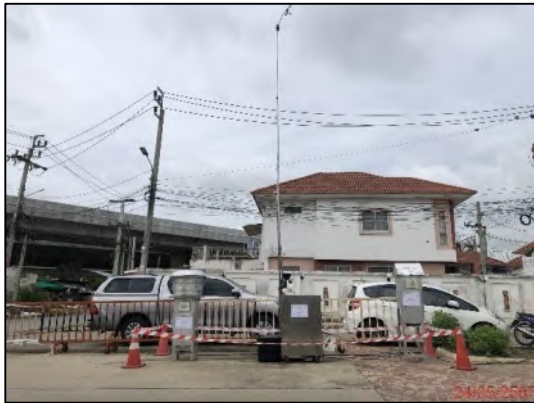
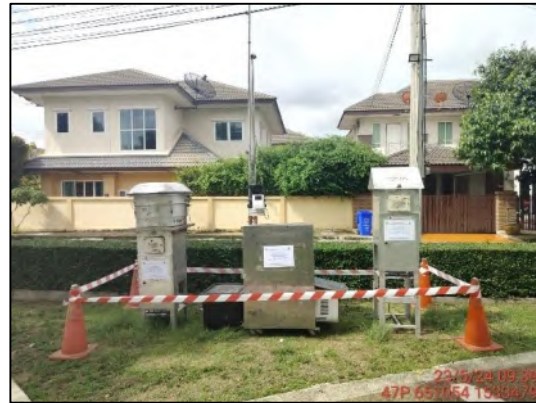
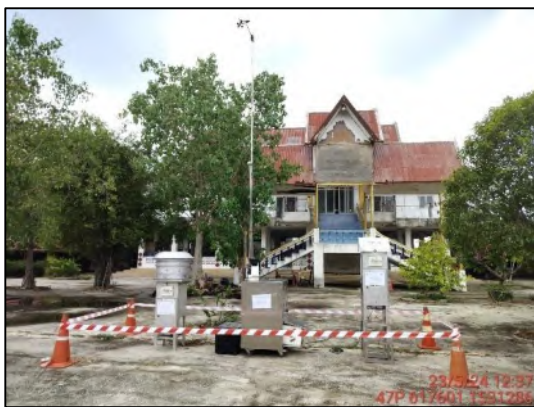
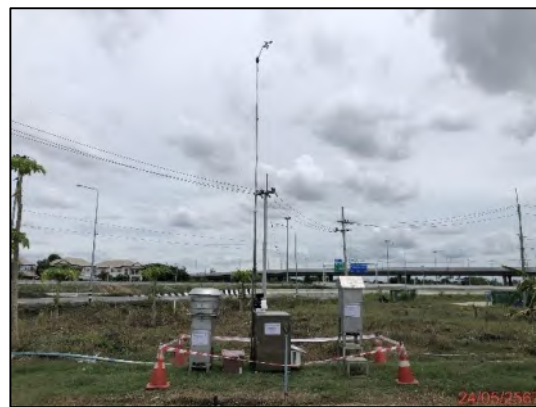
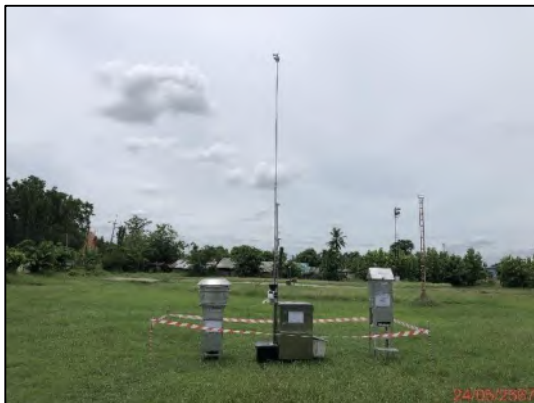
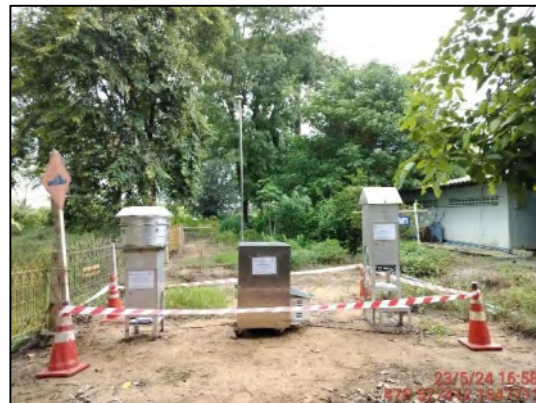
ภาพที่ 5.2.1-1 การตรวจวัดคุณภาพอากาศ (ต่อ)

ครั้งที่ 3 ระหว่างวันที่ 23-27 พฤษภาคม พ.ศ.2567

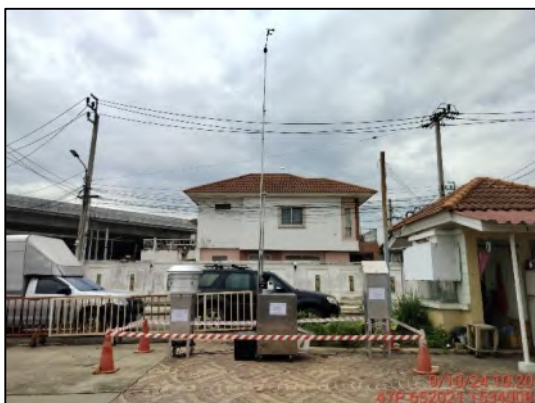
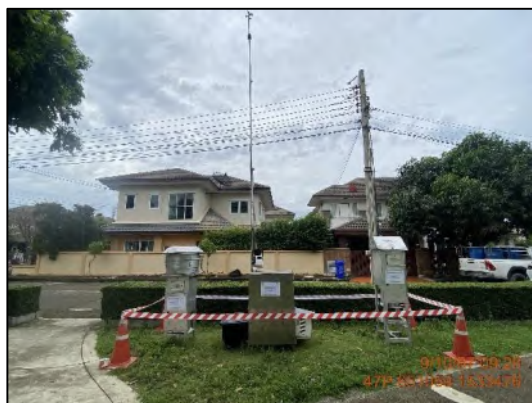
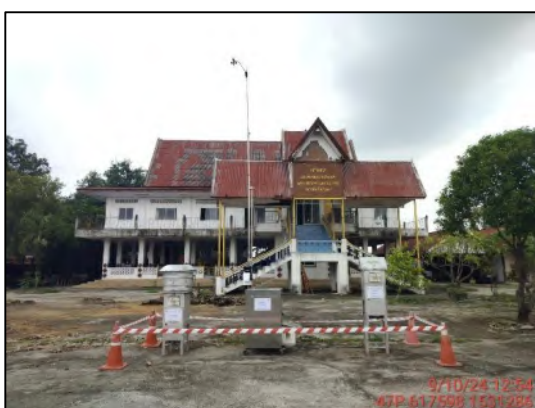
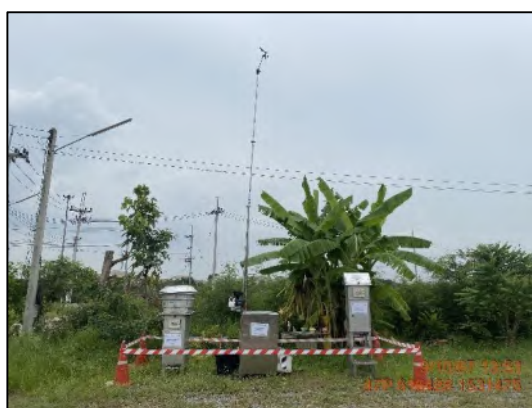
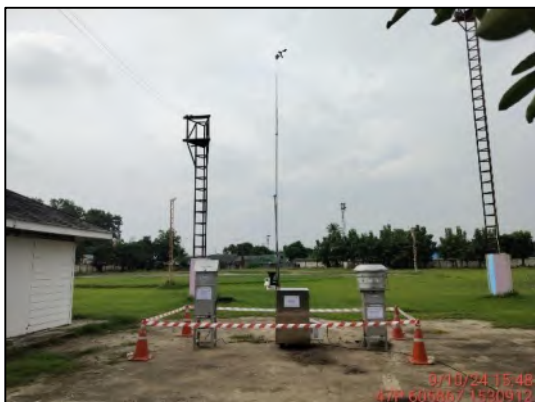
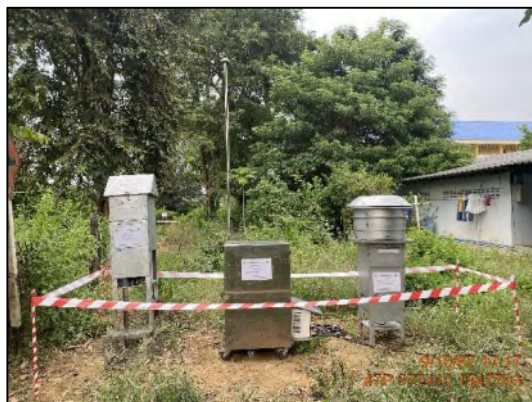
ภาพที่ 5.2.1-1 การตรวจวัดคุณภาพอากาศ (ต่อ)

ครั้งที่ 4 ระหว่างวันที่ 9-13 ตุลาคม พ.ศ.2567

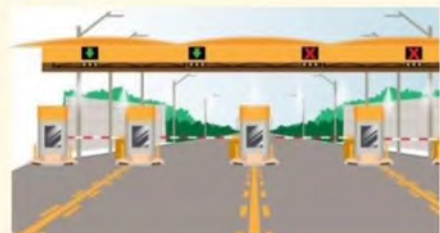
รูปที่ 5.2.1-11 การดำเนินการแก้ไขปัญหาฝุ่นละอองขนาดเล็ก (PM_{2.5}) ของกรมทางหลวง

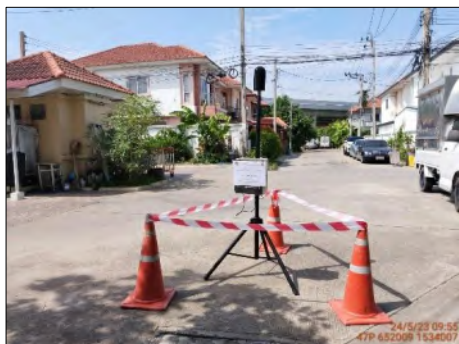
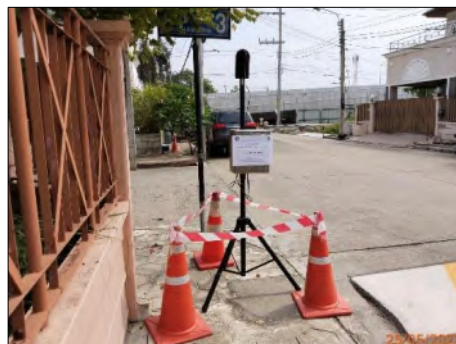
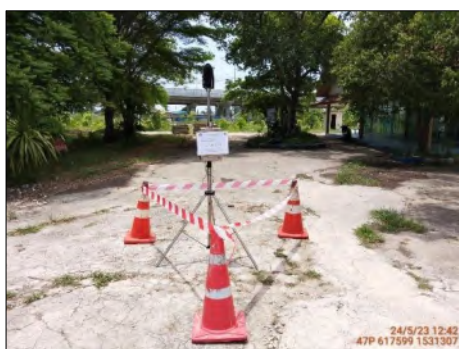
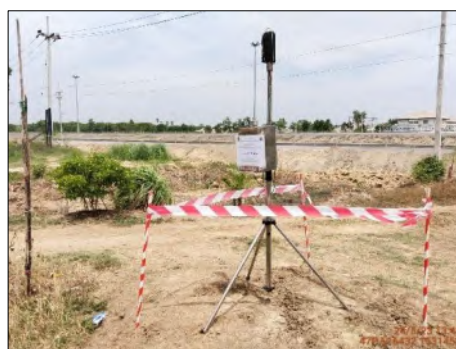
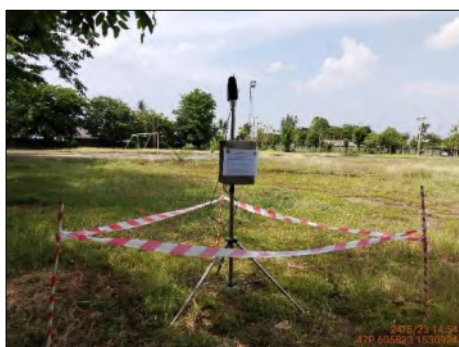
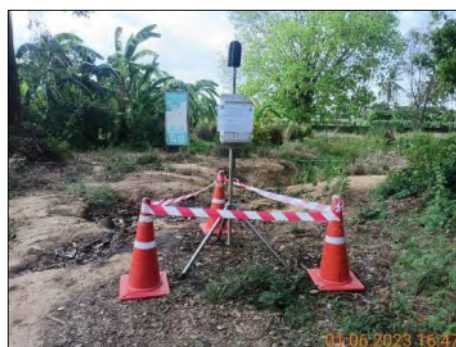
ภาพที่ 5.2.2-1 การตรวจวัดระดับเสียง

ครั้งที่ 1 ระหว่างวันที่ 24-28 พฤษภาคม พ.ศ.2566

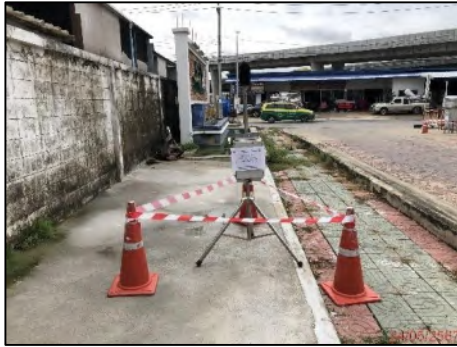
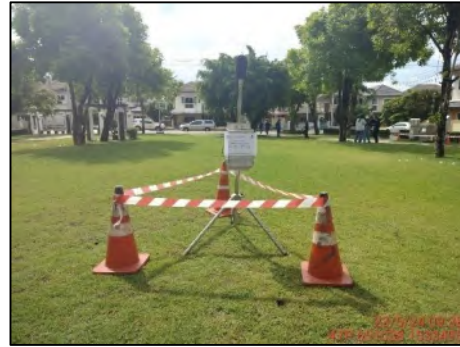
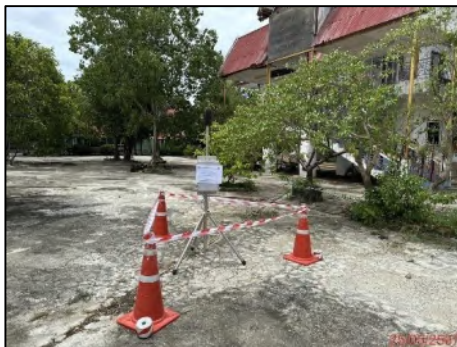
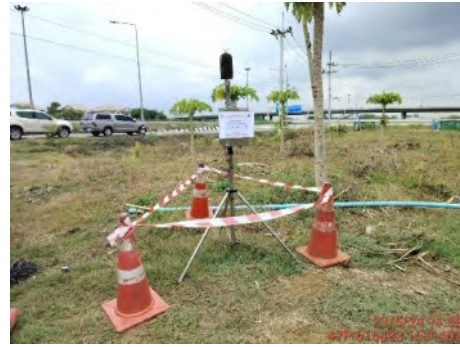
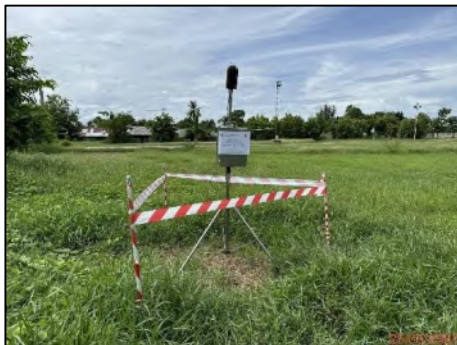
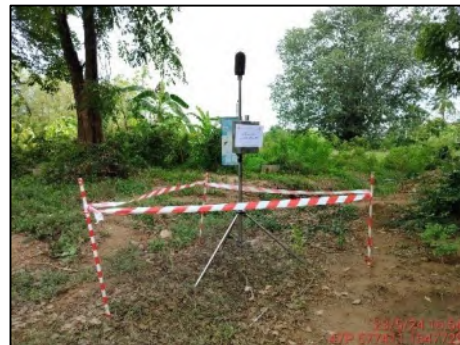
ภาพที่ 5.2.2-1 การตรวจวัดระดับเสียง (ต่อ)

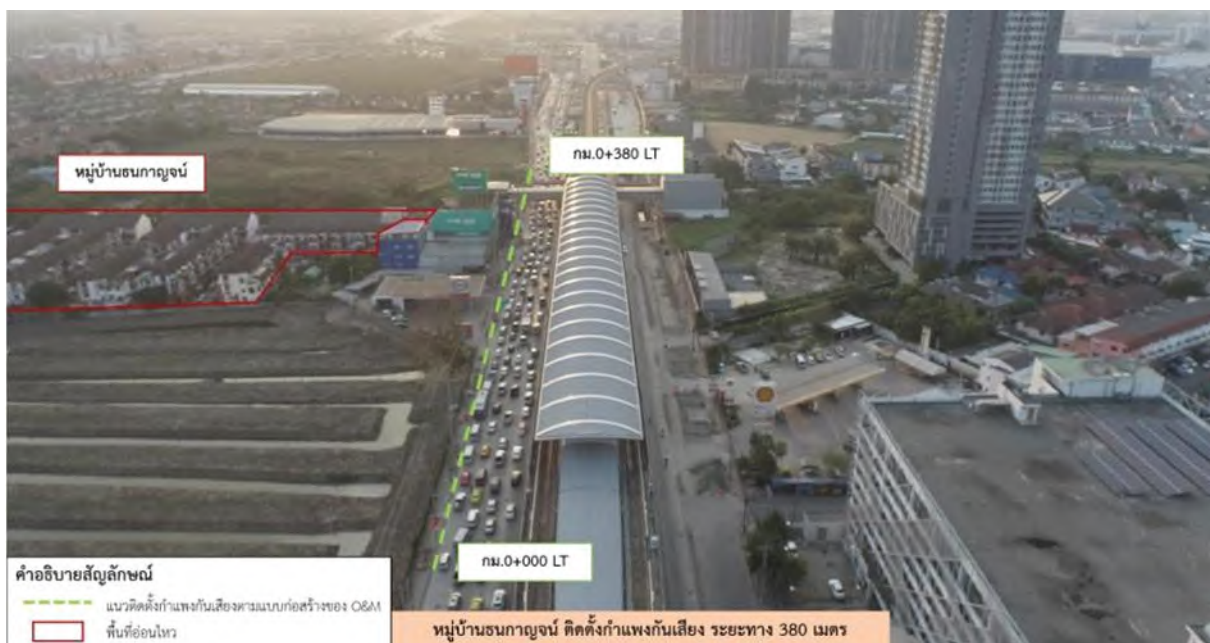
รูปที่ 5.2.2-4 ตำแหน่งติดตั้งกำแพงกันเสียงถาวร บริเวณหมู่บ้านธนกาญจน์

สำหรับบริเวณหมู่บ้านธนกาญจน์ ซึ่งได้มีการคาดการณ์ผลกระทบในระยะเปิดดำเนินการ (พ.ศ. 2563-2593) ไว้ว่า จะมีค่าระดับเสียงเฉลี่ย 24 ชั่วโมง ระหว่าง 71.5-75.6 dB(A) ซึ่งมีค่าไม่เกินไปตามเกณฑ์มาตรฐาน ตั้งแต่ปีแรกของการเปิดใช้เส้นทาง จึงได้มีการกำหนดให้การติดตั้งกำแพงกันเสียงถาวร ชนิดซีเมนต์เสริมใยแก้ว ความสูง 2.0 เมตร ยาว 380 เมตร บริเวณหน้าหมู่บ้านธนกาญจน์ ช่วง กม.0+000 ถึง กม.0+380 LT (รูปที่ 5.2.2-4) ซึ่งจะทำให้มีค่าระดับเสียงลดลง โดยมีค่าระดับเสียงเฉลี่ย 24 ชั่วโมง ระหว่าง 63.2-63.9 dB(A) แต่จากการสอบถามความยินยอมในการติดตั้งกำแพงกันเสียงถาวรดังกล่าว พบว่า ผู้พักอาศัยในหมู่บ้านธนกาญจน์ ไม่ยินยอมให้ติดตั้งกำแพงกันเสียงถาวรในบริเวณที่กำหนด เนื่องจากกีดขวางทางเข้า-ออก และบดบังทัศนวิสัยในการเข้า-ออกหมู่บ้านดังกล่าว รวมทั้งบริเวณดังกล่าวอยู่ริมทางหลวงหมายเลข 302 (รัตนธิเบศร์) ซึ่งมีการขยายเต็มเขตทางแล้ว และมีพื้นที่ไม่เพียงพอสำหรับการติดตั้งกำแพงกันเสียง ประกอบกับในรายงานการประเมินผลกระทบสิ่งแวดล้อมโครงการ ไม่ได้กำหนดให้บริเวณหมู่บ้านธนกาญจน์เป็นสถานีติดตามตรวจสอบระดับเสียงในระยะดำเนินการ ดังนั้น จึงควรเพิ่มเติมการติดตามตรวจสอบระดับเสียง บริเวณหมู่บ้านธนกาญจน์ ในระยะดำเนินการโครงการ เพื่อเฝ้าระวังผลกระทบด้านเสียงจากการเปิดใช้เส้นทางโครงการ หากพบว่ามีค่าระดับเสียงไม่เกินไปตามเกณฑ์มาตรฐาน โครงการ O&M ซึ่งเป็นผู้บริหารดูแลโครงการ ภายใต้การควบคุมดูแลของกองทางหลวงพิเศษระหว่างเมือง ควรดำเนินการหาหรือมาตรการทดแทนร่วมกับชุมชน ได้แก่

- การติดตั้งป้ายจำกัดความเร็ว ไม่เกิน 80 กม./ชม. บนถนนรัตนธิเบศร์ (ทางหลวงหมายเลข 302) ช่วงก่อนผ่านหน้าหมู่บ้านธนกาญจน์
- การตีเส้นจราจรบนถนนรัตนธิเบศร์ (ทางหลวงหมายเลข 302) ช่วงผ่านหน้าหมู่บ้านธนกาญจน์ ให้แคบลง

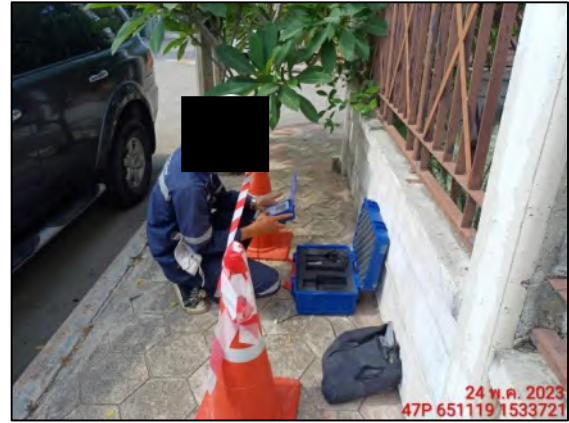
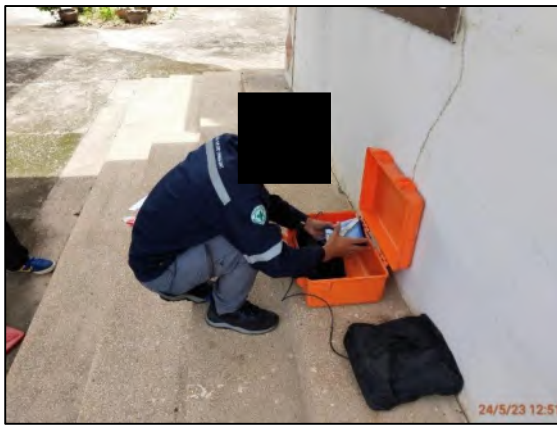
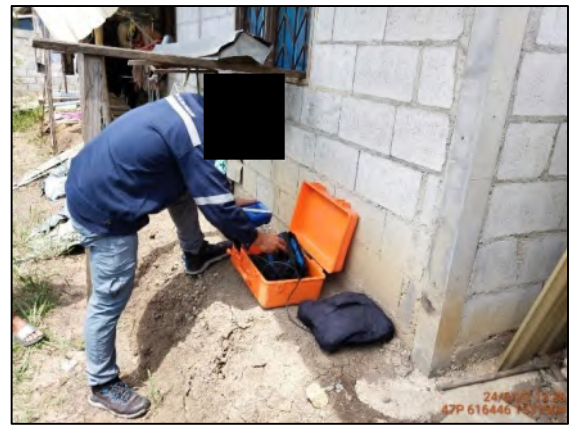
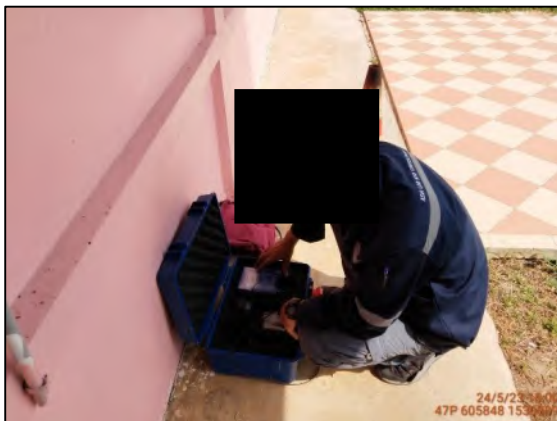
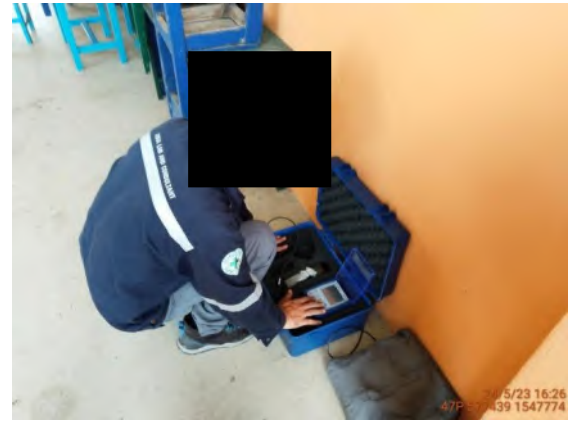
ภาพที่ 5.2.3-1 การตรวจวัดระดับความสั่นสะเทือน

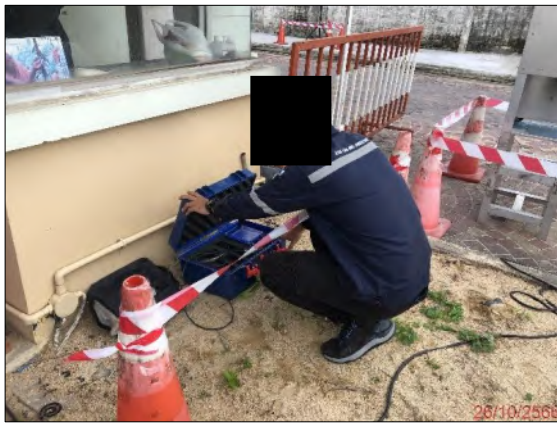
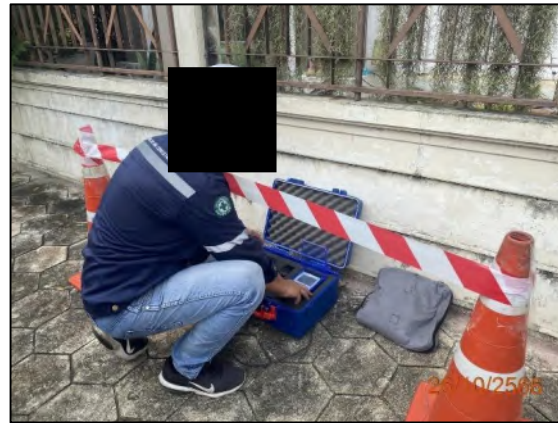
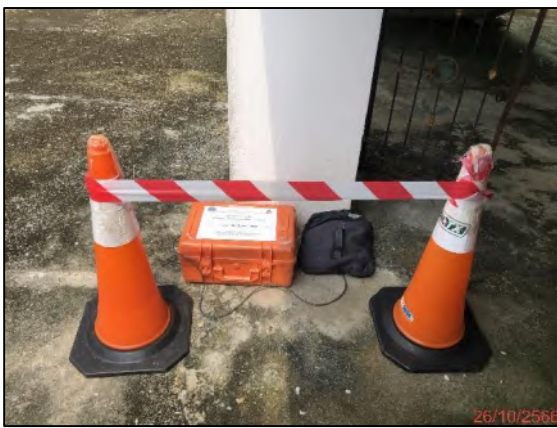
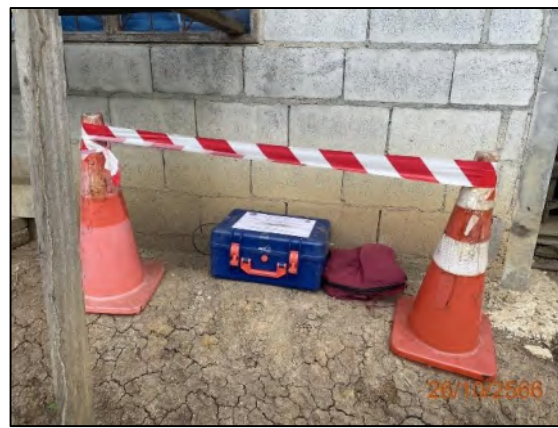
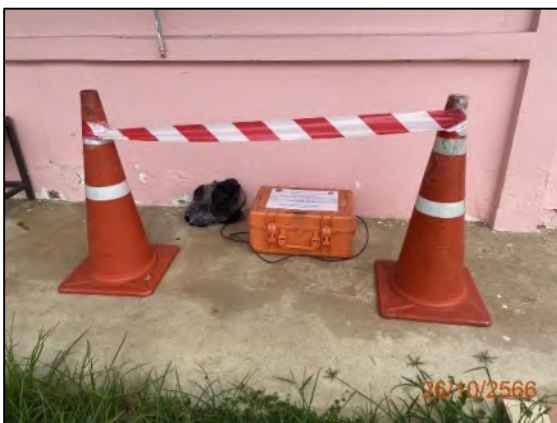
ภาพที่ 5.2.3-1 การตรวจวัดระดับความสั่นสะเทือน (ต่อ)

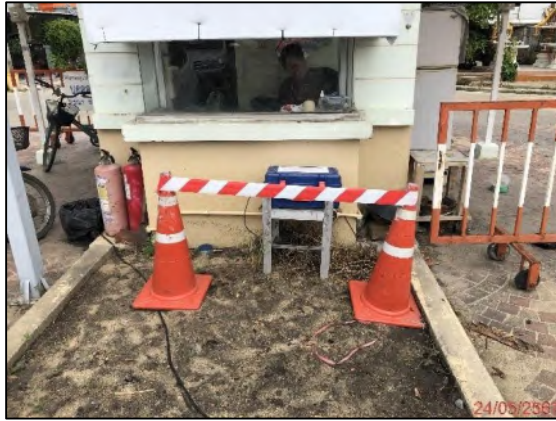
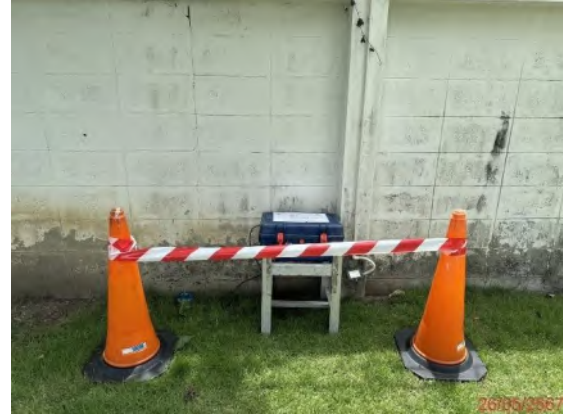
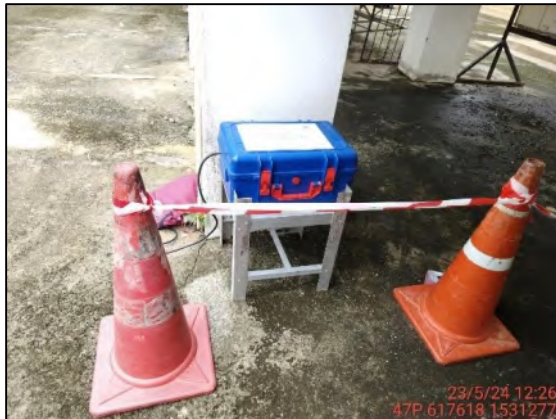
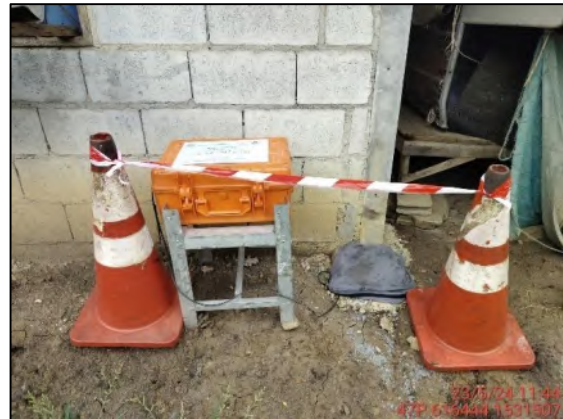
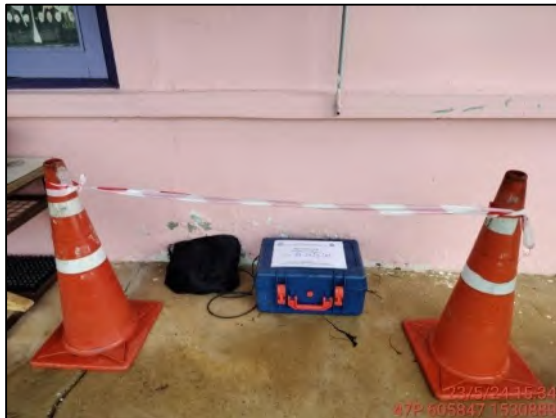
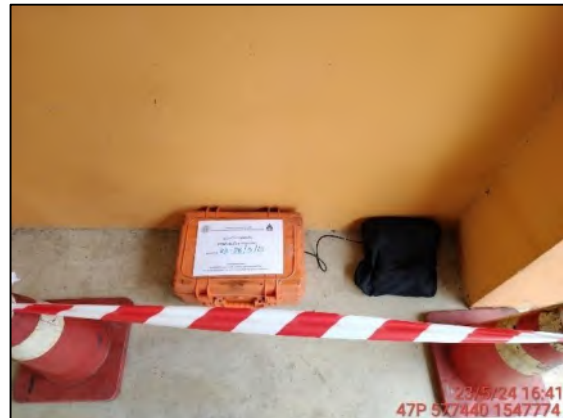
ภาพที่ 5.2.3-1 การตรวจวัดระดับความสั่นสะเทือน (ต่อ)

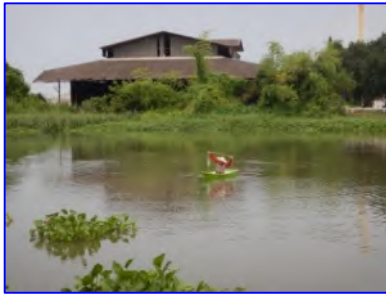
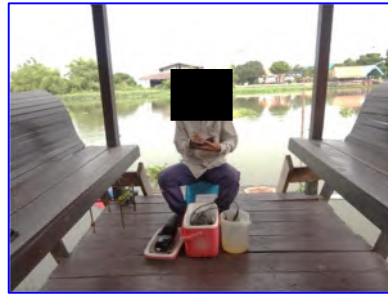
แม่น้ำนครชัยศรี (กม.21+650)

รูปที่ 5.2.4-1 สถานีติดตามตรวจสอบคุณภาพน้ำผิวดินและนิเวศวิทยาทางน้ำ

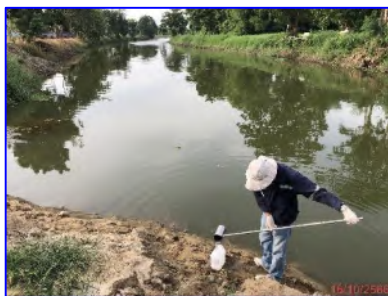
คลองเจดีย์บูชา ก่อนผ่านพื้นที่ก่อสร้าง

ภาพที่ 5.2.4-2 การเก็บตัวอย่างคุณภาพน้ำผิวดินคลองเจดีย์บูชา (กม.42+725)

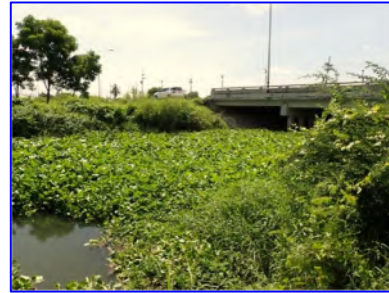
ภาพที่ 5.2.4-3 ผักตบชวาภายในคลองชลประทาน (กม.47+900)

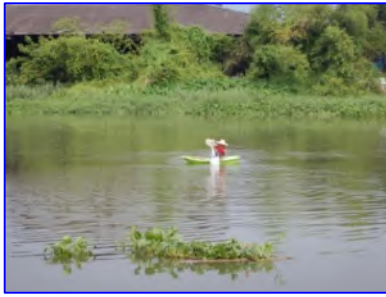
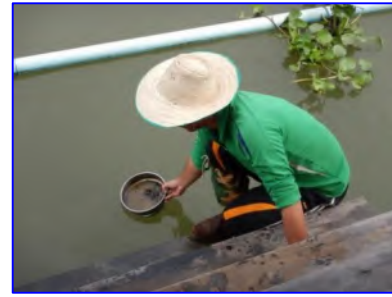
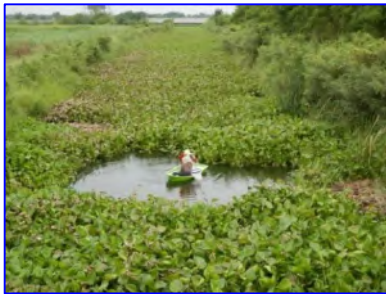
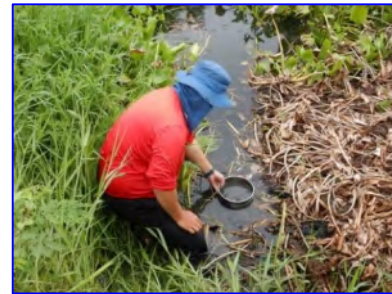
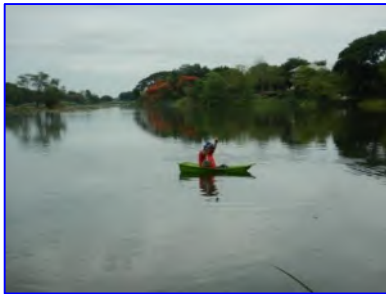
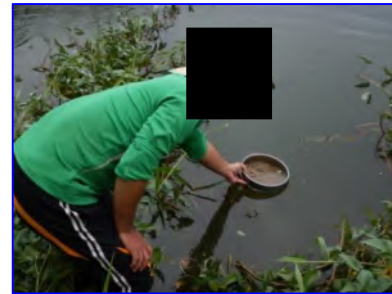
ภาพที่ 5.2.5-1 การเก็บตัวอย่างนิเวศวิทยาทางน้ำ

2.4.2) สัตว์หน้าดิน : เก็บตัวอย่างสัตว์หน้าดินโดยใช้อุปกรณ์เก็บตะกอนผิวน้ำ (Grab Sampler) ที่เหมาะสมกับสภาพพื้นที่ท้องน้ำ เช่น Ekman Grab ซึ่งมีขนาดพื้นที่ 15x15 เซนติเมตร ทำการเก็บดินตะกอนจากพื้นท้องน้ำ 3 ซ้ำ จากนั้นนำตัวอย่างดินตะกอนที่เก็บได้มาร่อนผ่านตะแกรงขนาด 1 และ 0.5 มิลลิเมตร เก็บตัวอย่างสัตว์หน้าดินที่ติดบนตะแกรงลงในขวดเก็บตัวอย่าง และรักษาสภาพตัวอย่างด้วยสารละลายยับยั้งฟอสฟอรัสให้ตัวอย่างน้ำมีความเข้มข้นเป็นร้อยละ 10 ก่อนนำตัวอย่างกลับไปวิเคราะห์เพื่อจำแนกชนิดถึงลำดับชั้นอนุกรมวิธานต่ำที่สุดที่สามารถทำได้ เอกสารที่ใช้ประกอบการจำแนกชนิดประกอบด้วย กรมควบคุมมลพิษ (2548), ณรรฐพล (2536), Helen (1963), Zhadin and Gerd (1963), Pennak (1964), Usinger (1968), Schmitt (1971), Brandt (1974), Chuensri (1974), Higgins and Hjalmar (1988) และ Barnes and Mann (1989) และตรวจนับจำนวนของสัตว์หน้าดินในห้องปฏิบัติการโดยใช้วิธีการ Counting Techniques ภายใต้กล้องจุลทรรศน์กำลังขยายต่ำ (Stereoscopic microscope) และคำนวณหาความหนาแน่นตามมาตรฐาน Standard Methods for the Examination of Water and Wastewater 24th Edition, 2023 ซึ่งกำหนดโดย APHA/AWWA/WEF และคำนวณดัชนีความหลากหลาย (Diversity Index) โดยวิธีการของ Shannon-Weiner Index (ดังสมการที่ 1)

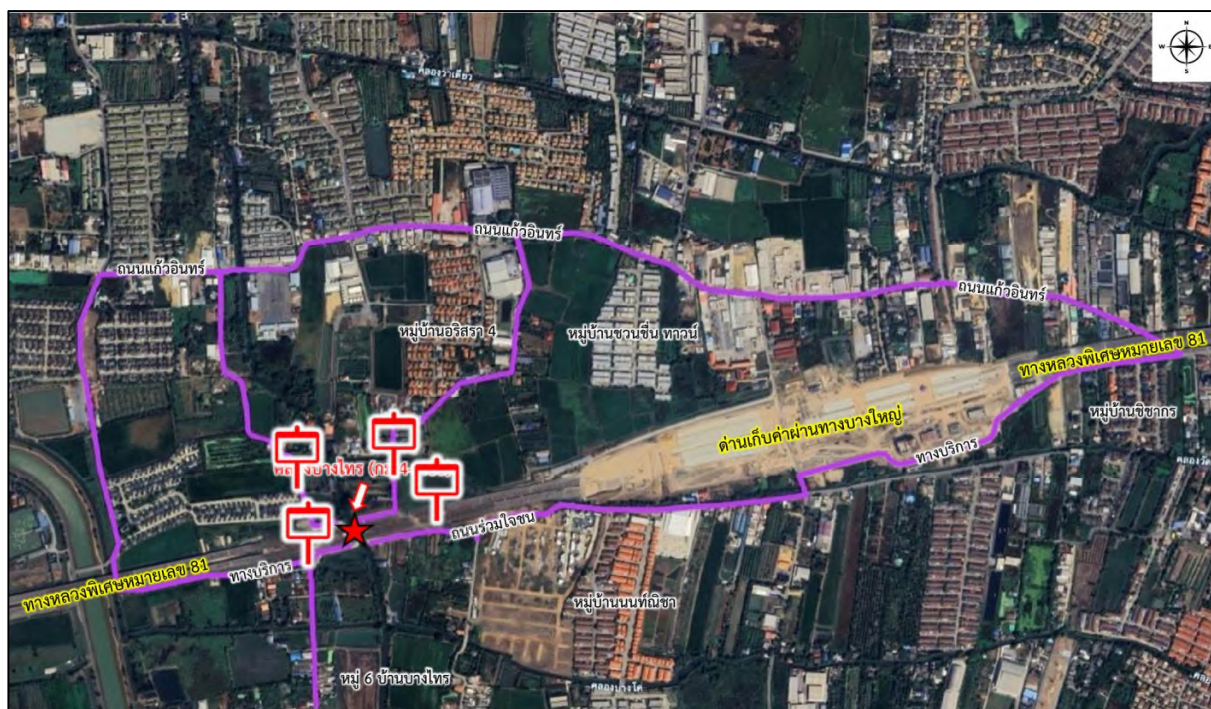
รูปที่ 5.2.6-4 ตำแหน่งติดตั้งป้ายเตือนให้ระวังน้ำท่วม ก่อนเดินทางเข้าสู่ทางลอดใต้สะพานข้ามคลองบางไทร

★ สะพานข้ามคลองบางไทร ■ เส้นทางการเดินทางเข้าสู่ทางลัดใต้สะพาน □ ตำแหน่งติดตั้งป้ายเตือน “ระวังน้ำท่วม”

กม.4+361 และ กม.4+400

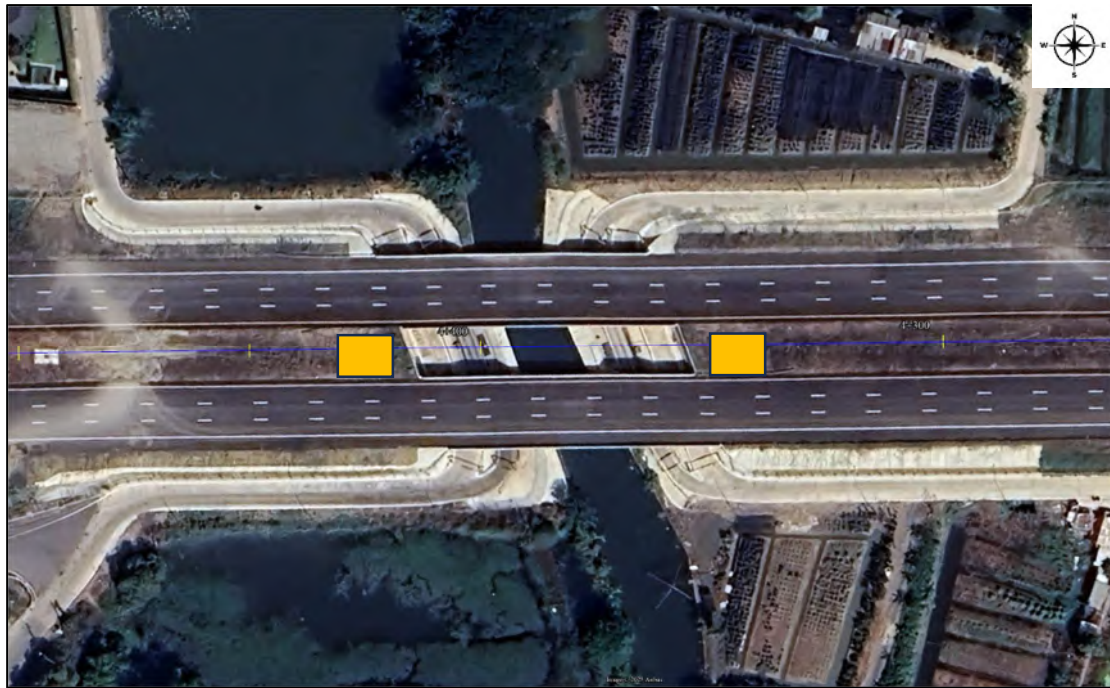
รูปที่ 5.2.6-7 ตำแหน่งติดตั้งระบบสูบน้ำอัตโนมัติ บริเวณคลองบางไทร (กม.4+361 และ กม.4+400)

ระบบสูบน้ำอัตโนมัติ ขนาด $3.00 \times 3.00 \times 7$ เมตร พร้อมมอเตอร์สูบน้ำไฟฟ้าอัตโนมัติขนาด 7.5 KW 2 เครื่อง

แนวทางการแก้ไขระยะยาว : เนื่องจากสะพานข้ามคลองบางไทร ได้ดำเนินการก่อสร้างแล้วเสร็จ จึงไม่สามารถนำเครื่องจักรเข้าไปบริเวณใต้โครงสร้างสะพาน เพื่อก่อสร้างโครงสร้างกำแพงกันดิน ชนิด DIAPHRAGM WALL ซึ่งเป็นโครงสร้างที่สามารถกันน้ำใต้ดินได้ดี อย่างไรก็ตาม จากการตรวจสอบพบว่า ปริมาณน้ำที่ซึมมาทางโครงสร้างป้องกันการพังทลายของดินแบบ R.C Protection ในปัจจุบัน มีปริมาณไม่มาก กรมทางหลวง ควรจัดให้มีระบบสูบน้ำอัตโนมัติ โดยติดตั้งบ่อสูบน้ำขนาดกว้าง 3.00 เมตร ยาว 3.00 เมตร ลึก 7 เมตร พร้อมมอเตอร์สูบน้ำไฟฟ้าอัตโนมัติขนาด 7.5 KW 2 เครื่อง (รูปที่ 5.2.6-6) จำนวน 2 บ่อ ซึ่งมีความสามารถในการสูบน้ำในบริเวณพื้นที่รับน้ำขนาด 2,000-2,500 ตารางเมตร ได้อย่างเพียงพอ โดยติดตั้งระบบสูบน้ำอัตโนมัติดังกล่าว ไว้ที่บริเวณร่องกลางของแนวเส้นทางโครงการ (รูปที่ 5.2.6-7) และประสานงานกับการไฟฟ้านครหลวง ในการเชื่อมต่อไฟฟ้ากับระบบสูบน้ำอัตโนมัติดังกล่าว

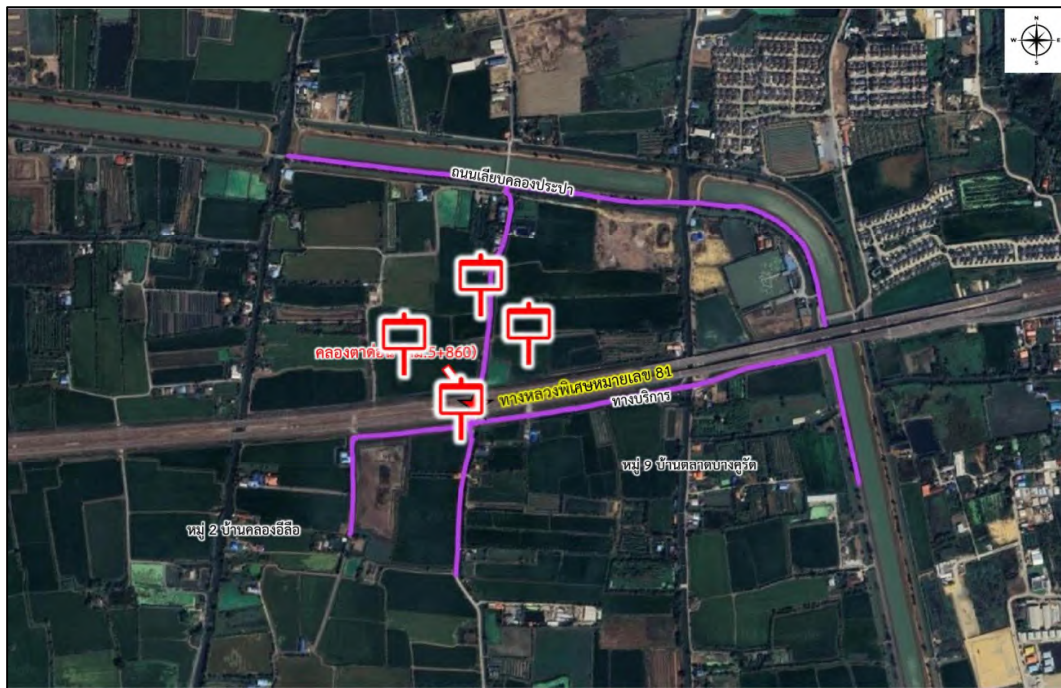
รูปที่ 5.2.6-9 ตำแหน่งติดตั้งป้ายเตือนให้ระวังน้ำท่วม ก่อนเดินทางเข้าสู่ทางลอดใต้สะพานข้ามคลองตาต่อน (กม.5+860)

★ สะพานข้ามคลองตาต่อน ——— เส้นทางการเดินทางเข้าสู่ทางลอดใต้สะพาน □ ตำแหน่งติดตั้งป้ายเตือน “ระวังน้ำท่วม”

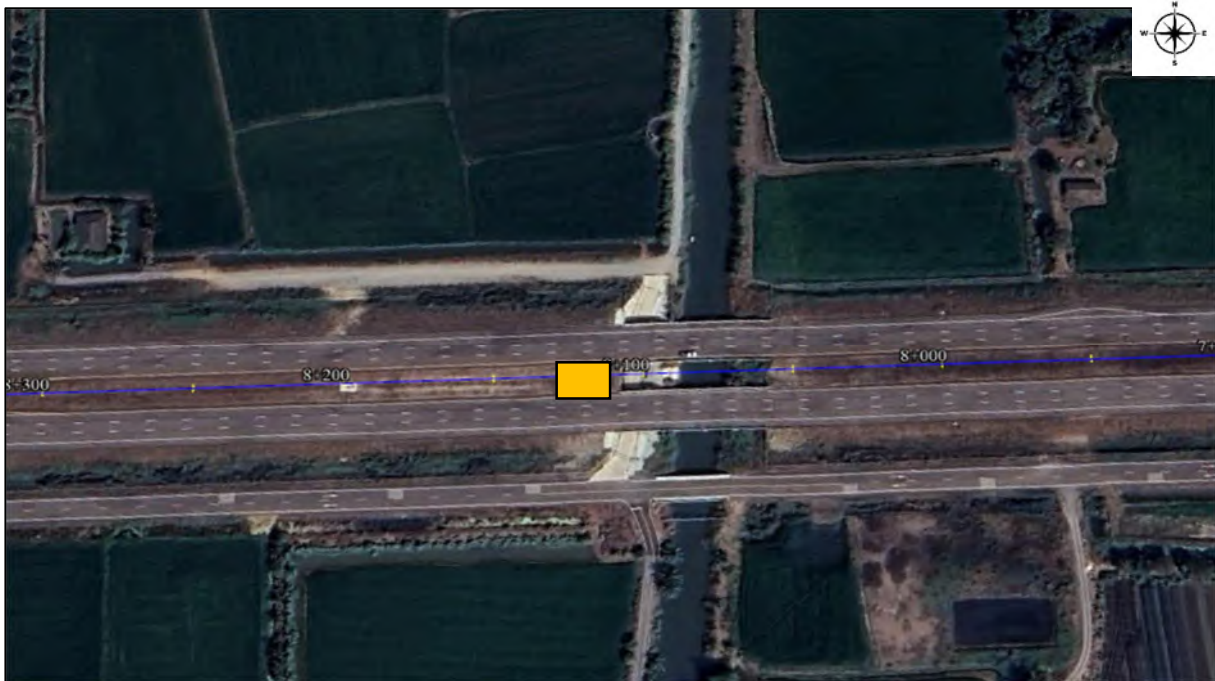
ระบบสูบน้ำอัตโนมัติ ขนาด 3.00 x 3.00 x 7 เมตร พร้อมมอเตอร์สูบน้ำไฟฟ้าอัตโนมัติขนาด 7.5 KW 2 เครื่อง

แนวทางการแก้ไขระยะยาว : เนื่องจากสะพานข้ามคลองตาเมือง (กม.8+090) ได้ดำเนินการก่อสร้างแล้วเสร็จ จึงไม่สามารถนำเครื่องจักรเข้าไปบริเวณใต้โครงสร้างสะพาน เพื่อก่อสร้างโครงสร้างกำแพงกันดิน ชนิด DIAPHRAGM WALL ซึ่งเป็นโครงสร้างที่สามารถกันน้ำใต้ดินได้ดี อย่างไรก็ตาม จากการตรวจสอบพบว่า ปริมาณน้ำที่ซึมมาทางโครงสร้างป้องกันการพังทลายของดินแบบ R.C Protection ในปัจจุบัน มีปริมาณไม่มาก กรมทางหลวง ควรจัดให้มีระบบสูบน้ำอัตโนมัติ โดยติดตั้งบ่อสูบน้ำขนาดกว้าง 3.00 เมตร ยาว 3.00 เมตร ลึก 7 เมตร พร้อมมอเตอร์สูบน้ำไฟฟ้าอัตโนมัติขนาด 7.5 KW 2 เครื่อง (รูปที่ 5.2.6-6) ซึ่งมีความสามารถในการสูบน้ำในบริเวณพื้นที่รับน้ำขนาด 2,000-2,500 ตารางเมตร ได้อย่างเพียงพอ โดยติดตั้งระบบสูบน้ำอัตโนมัติดังกล่าว ไว้ที่บริเวณร่องกลางของแนวเส้นทางโครงการ (รูปที่ 5.2.6-13) และประสานงานกับการไฟฟ้านครหลวง ในการเชื่อมต่อไฟฟ้ากับระบบสูบน้ำอัตโนมัติดังกล่าว

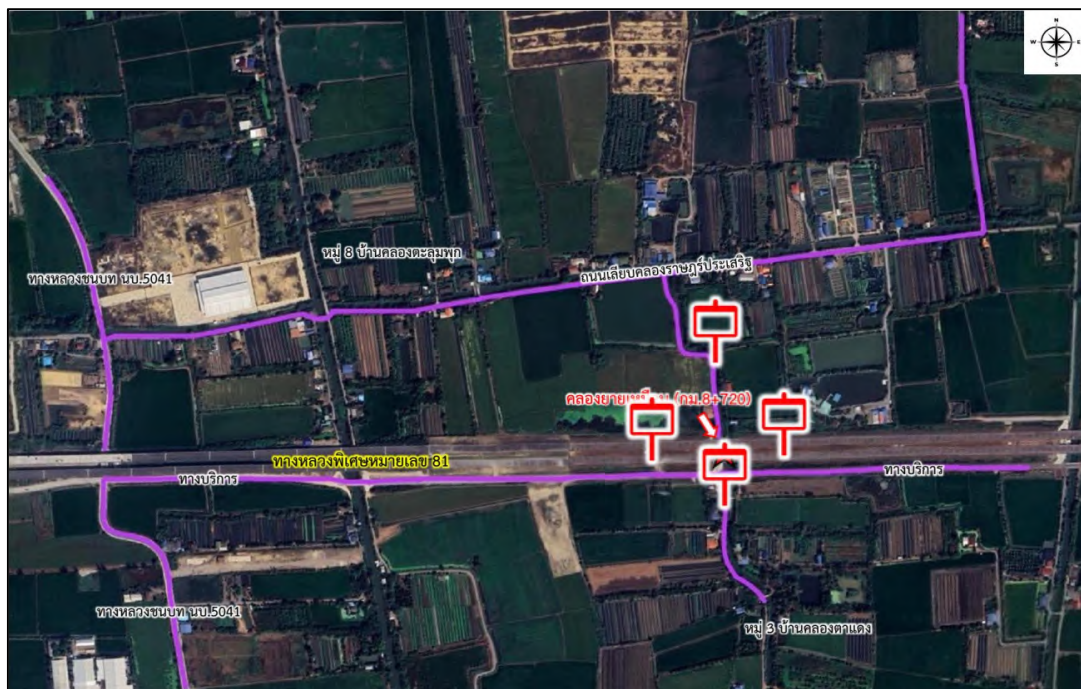
★ สะพานข้ามคลองยายเหมือน เส้นทางการเดินทางเข้าสู่ทางลอดใต้สะพาน □ ตำแหน่งติดตั้งป้ายเตือน “ระวังน้ำท่วม”
รูปที่ 5.2.6-15 ตำแหน่งติดตั้งป้ายเตือนให้ระวังน้ำท่วม ก่อนเดินทางเข้าสู่ทางลอดใต้สะพานข้ามคลองยายเหมือน (กม.8+720)

แนวทางการแก้ไขระยะยาว : เนื่องจากสะพานข้ามคลองยายเหมือน (กม.8+720) ได้ดำเนินการก่อสร้างแล้วเสร็จ จึงไม่สามารถนำเครื่องจักรเข้าไปบริเวณใต้โครงสร้างสะพาน เพื่อก่อสร้างโครงสร้างกำแพงกันดิน ชนิด DIAPHRAGM WALL ซึ่งเป็นโครงสร้างที่สามารถกันน้ำใต้ดินได้ดี อย่างไรก็ตาม จากการตรวจสอบพบว่า ปริมาณน้ำที่ซึมมาทางโครงสร้างป้องกันการพังทลายของดินแบบ R.C Protection ในปัจจุบัน มีปริมาณไม่มากนักทางหลวง ควรจัดให้มีระบบสูบน้ำอัตโนมัติ โดยติดตั้งบ่อสูบน้ำขนาดกว้าง 3.00 เมตร ยาว 3.00 เมตร ลึก 7 เมตร พร้อมมอเตอร์สูบน้ำไฟฟ้าอัตโนมัติขนาด 7.5 KW 2 เครื่อง (รูปที่ 5.2.6-6) ซึ่งมีความสามารถในการสูบน้ำในบริเวณพื้นที่รับน้ำขนาด 2,000-2,500 ตารางเมตร ได้อย่างเพียงพอ โดยติดตั้งระบบสูบน้ำอัตโนมัติดังกล่าว ไว้ที่บริเวณร่องกลางของแนวเส้นทางโครงการ (รูปที่ 5.2.6-16) และประสานงานกับการไฟฟ้านครหลวง ในการเชื่อมต่อไฟฟ้ากับระบบสูบน้ำอัตโนมัติดังกล่าว

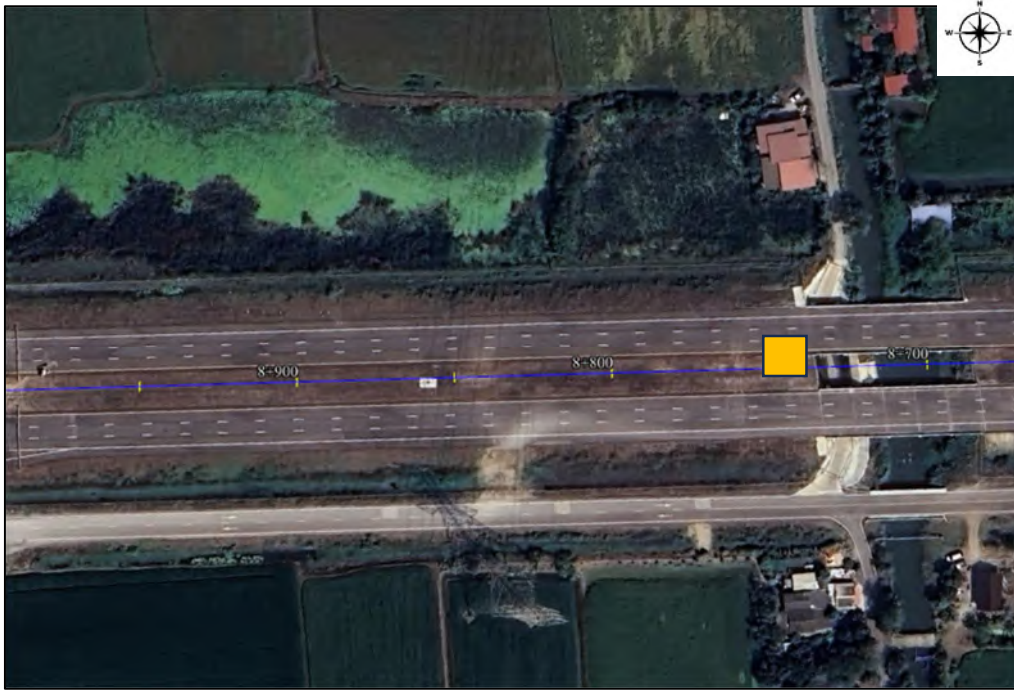
รูปที่ 5.2.6-16 ตำแหน่งติดตั้งระบบสูบน้ำอัตโนมัติ บริเวณคลองยายเหมือน (กม.8+720)

ระบบสูบน้ำอัตโนมัติ ขนาด 3.00 x 3.00 x 7 เมตร พร้อมมอเตอร์สูบน้ำไฟฟ้าอัตโนมัติขนาด 7.5 KW 2 เครื่อง

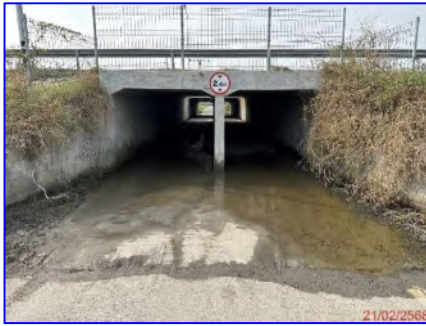
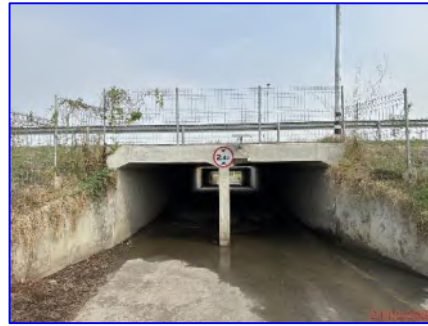
ภาพที่ 5.2.6-1 ทางลอด กม.6+661 ที่พบปัญหาน้ำท่วมขัง

ด้านทิศเหนือ

ด้านทิศใต้

แนวทางการแก้ไขระยะสั้น : แขวงทางหลวงนนทบุรี ควรดำเนินการดังนี้

- ติดตั้งป้ายเตือนระวางน้ำท่วม (รูปที่ 5.2.6-3) จำนวน 2 ป้าย บริเวณไหล่ทาง ก่อนถึงทางลอดเป็นระยะทาง 100 เมตร (รูปที่ 5.2.6-19)
- ติดตั้งป้ายประชาสัมพันธ์ช่องทางการแจ้งเหตุน้ำท่วม (รูปที่ 5.2.6-5) จำนวน 2 ป้าย บริเวณปากช่องทางลอดทั้ง 2 ด้าน
- ประสานงานกับองค์การบริหารส่วนตำบลบ้านใหม่ ในการกำหนดช่วงเวลาในการตรวจสอบน้ำท่วมขังบริเวณทางลอด
- จัดเจ้าหน้าที่เตรียมพร้อมในช่วงที่มีฝนตกในพื้นที่

แนวทางการแก้ไขระยะยาว : แขวงทางหลวงชนบทบุรี ควรจัดให้มีระบบสูบน้ำอัตโนมัติ โดยติดตั้งบ่อสูบน้ำขนาดกว้าง 2.00 เมตร ยาว 2.00 เมตร ลึก 3 เมตร พร้อมมอเตอร์สูบน้ำไฟฟ้าอัตโนมัติขนาด 7.5 KW 1 เครื่อง (รูปที่ 5.2.6-6) ซึ่งมีความสามารถในการสูบน้ำในบริเวณพื้นที่รับน้ำขนาด 1,000 ตารางเมตร ได้อย่างเพียงพอ โดยติดตั้งระบบสูบน้ำอัตโนมัติดังกล่าว ไว้ที่บริเวณร่องกลางของแนวเส้นทางโครงการ (รูปที่ 5.2.6-20) และประสานงานกับการไฟฟ้านครหลวง ในการเชื่อมต่อไฟฟ้ากับระบบสูบน้ำอัตโนมัติดังกล่าว

ส่วนการแก้ไขปัญหาน้ำท่วมขังบริเวณทางลอด กม.6+661 นั้น ใน**ระยะสั้น** แขวงทางหลวงชนบทบุรี ควรติดตั้งป้ายเตือนระวังน้ำท่วมบริเวณไหล่ทางก่อนถึงทางลอดเป็นระยะทาง 100 เมตร และจัดเจ้าหน้าที่พร้อมเครื่องสูบน้ำแบบชั่วคราว เตรียมพร้อมในช่วงที่มีฝนตกในพื้นที่ ส่วนใน**ระยะยาว** แขวงทางหลวงชนบทบุรี ควรประสานงานให้กองทางหลวงพิเศษระหว่างเมือง จัดให้มีระบบสูบน้ำอัตโนมัติ ไว้ที่บริเวณปากทางเข้าทางลอด โดยติดตั้งบ่อสูบน้ำขนาดกว้าง 2.00 เมตร ยาว 2.00 เมตร ลึก 3 เมตร พร้อมมอเตอร์สูบน้ำไฟฟ้าอัตโนมัติขนาด 7.5 KW 1 เครื่อง ซึ่งมีความสามารถในการสูบน้ำในบริเวณพื้นที่รับน้ำขนาด 1,000 ตารางเมตร ได้อย่างเพียงพอ และประสานงานกับการไฟฟ้านครหลวง ในการเชื่อมต่อไฟฟ้ากับระบบสูบน้ำอัตโนมัติดังกล่าว

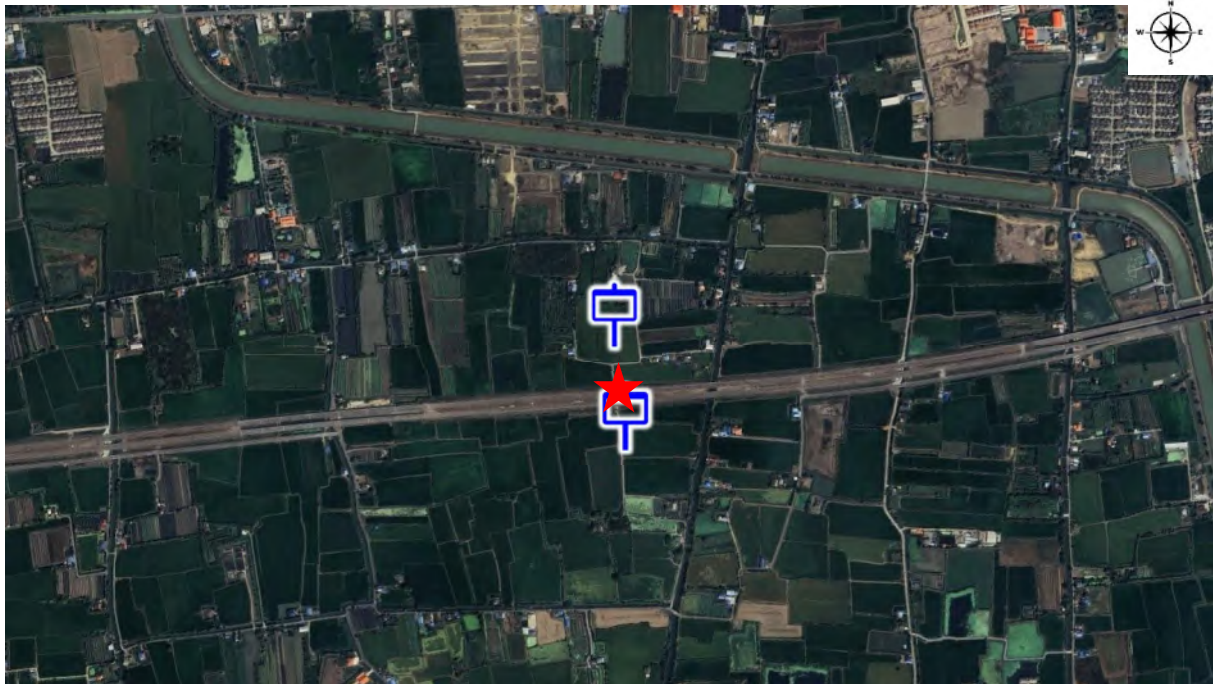
รูปที่ 5.2.6-19 ตำแหน่งติดตั้งป้ายเตือนให้ระวางน้ำท่วม ก่อนเดินทางเข้าสู่ทางลอด กม.6+661

★ ทางลอด กม.6+661

ตำแหน่งติดตั้งป้ายเตือน “ระวางน้ำท่วม”
