บทที่ 5

การปฏิบัติตามมาตรการติดตามตรวจสอบ
ผลกระทบสิ่งแวดล้อม

ในการดำเนินงานติดตามตรวจสอบผลกระทบสิ่งแวดล้อม โครงการก่อสร้างทางหลวงพิเศษระหว่างเมืองหมายเลข 81 สายบางใหญ่-กาญจนบุรี ในการศึกษาครั้งนี้ มีจุดเริ่มต้นที่ กม.0+000 บริเวณทางแยกต่างระดับบางใหญ่ อำเภอบางใหญ่ จังหวัดนนทบุรี และสิ้นสุดที่ กม.96.410 บริเวณจุดบรรจบกับทางหลวงหมายเลข 324 (ถนนอุโมง, กาญจนบุรี-จรเข้สามพัน) อำเภอดำรงวิทยะ จังหวัดกาญจนบุรี ระยะทางรวม 96.410 กิโลเมตร ซึ่งบริษัทที่ปรึกษาได้วางแผนงานติดตามตรวจสอบผลกระทบสิ่งแวดล้อม ครอบคลุมปัจจัยสิ่งแวดล้อมที่เกี่ยวข้องทั้งหมดที่ระบุไว้ใน *รายงานการขอเปลี่ยนแปลงรายละเอียดโครงการ ในรายงานการวิเคราะห์ผลกระทบสิ่งแวดล้อม ทางหลวงพิเศษระหว่างเมือง สายบางใหญ่-กาญจนบุรี* ฉบับผ่านความเห็นชอบในปี พ.ศ.2559 รายละเอียดแสดงผลการติดตามตรวจสอบแสดงดังตารางที่ 5.1-1

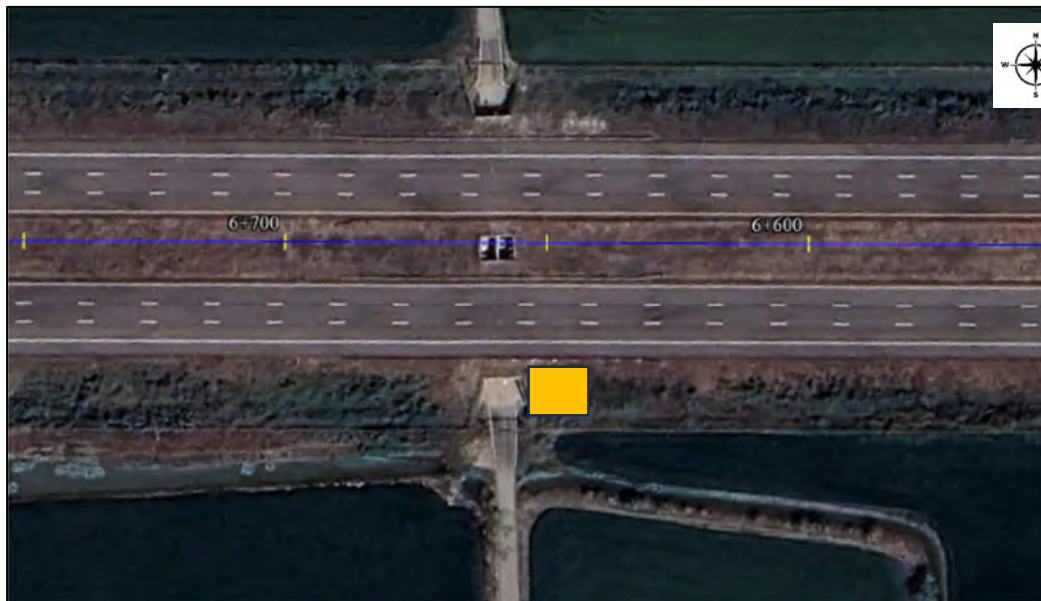
รูปที่ 5.2.6-20 ตำแหน่งติดตั้งระบบสูบน้ำอัตโนมัติ บริเวณทางลอด กม.6+661

ระบบสูบน้ำอัตโนมัติ ขนาด 2.00 x 2.00 x 3 เมตร พร้อมมอเตอร์สูบน้ำไฟฟ้าอัตโนมัติขนาด 7.5 KW 1 เครื่อง

แนวทางการแก้ไขระยะยาว : แขวงทางหลวงชนบทบุรี ควรจัดให้มีระบบสูบน้ำอัตโนมัติ โดยติดตั้งบ่อสูบน้ำขนาดกว้าง 2.00 เมตร ยาว 2.00 เมตร ลึก 3 เมตร พร้อมมอเตอร์สูบน้ำไฟฟ้าอัตโนมัติขนาด 7.5 KW 1 เครื่อง (รูปที่ 5.2.6-6) ซึ่งมีความสามารถในการสูบน้ำในบริเวณพื้นที่รับน้ำขนาด 1,000 ตารางเมตร ได้อย่างเพียงพอ โดยติดตั้งระบบสูบน้ำอัตโนมัติดังกล่าว ไว้ที่บริเวณร่องกลางของแนวเส้นทางโครงการ (รูปที่ 5.2.6-20) และประสานงานกับการไฟฟ้านครหลวง ในการเชื่อมต่อไฟฟ้ากับระบบสูบน้ำอัตโนมัติดังกล่าว

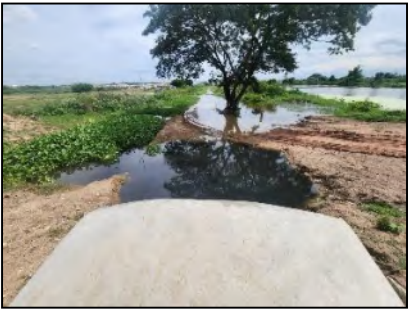
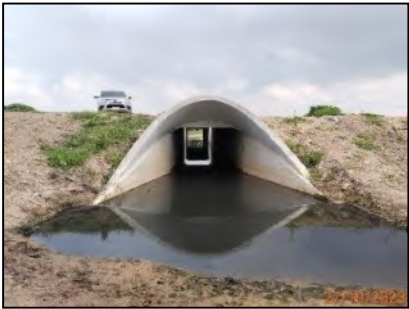
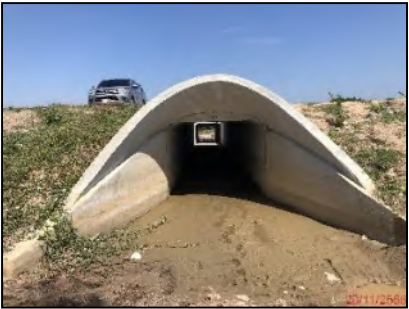
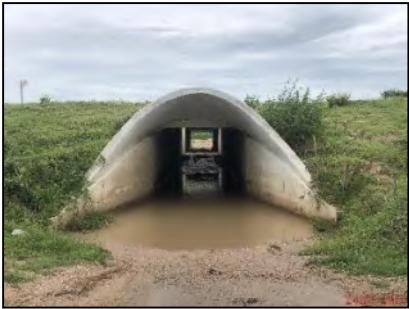
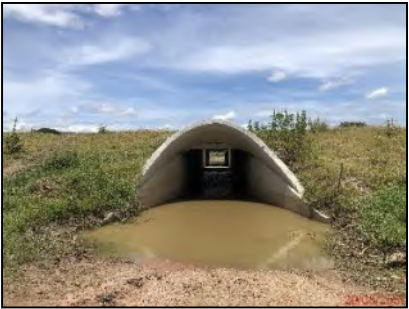
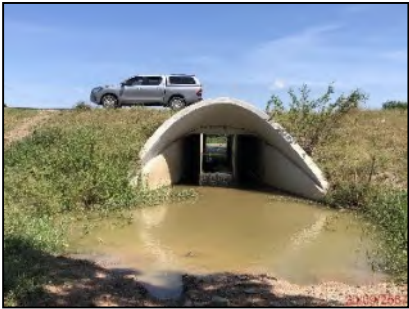
<p>ตารางที่ 5.2.6-3 ผลการสำรวจน้ำท่วมขังบริเวณทางลอด กม.40+100</p>	
<p>กันยายน พ.ศ.2566</p>

(2) ทางลอด กม.40+100 : จากการตรวจสอบ พบปัญหาน้ำท่วมขังบริเวณทางลอด กม.40+100 ในเดือนกันยายน-พฤศจิกายน พ.ศ.2566 และในเดือนกรกฎาคม-พฤศจิกายน พ.ศ.2567 (ตารางที่ 5.2.6-3) ซึ่งทางลอดดังกล่าวเป็นการก่อสร้างเพิ่มเติมจากในรายงานการประเมินผลกระทบสิ่งแวดล้อม เพื่อเชื่อมต่อถนนที่ถูกตัดขาดให้ประชาชนในพื้นที่สามารถสัญจรไปพื้นที่เกษตรกรรม (นาบัว) ซึ่งจากการตรวจสอบพบว่า ปัญหาน้ำท่วมขังในทางลอดดังกล่าว มีลักษณะเป็นน้ำท่วมทุ่ง ซึ่งเกิดจากการมีฝนตกในพื้นที่ ปัจจุบันสามารถเปิดให้ใช้สัญจรได้ชั่วคราว โดยโครงการฯ ตอน 12 ได้ทำการติดตั้งป้ายเตือน “โปรดระมัดระวัง มีน้ำท่วมขังในทางลอด ช่วงฝนตก” และ ป้ายแสดงความสูงช่องลอด บริเวณก่อนถึงทางลอด (ภาพที่ 5.2.6-2) เพื่อเตือนให้ผู้ใช้เส้นทางทราบ นอกจากนี้ ได้ติดตั้งไฟส่องสว่างภายในทางลอดแล้วเสร็จ (ภาพที่ 5.2.6-3) และโครงการอยู่ระหว่างการก่อสร้างบ่อสูบน้ำถาวร เพื่อให้แขวงทางหลวงนครปฐม ใช้เป็นจุดติดตั้งเครื่องสูบน้ำ เพื่อสูบน้ำออกจากทางลอดในกรณีที่มีน้ำท่วมขัง ในระยะดำเนินการ ซึ่งดำเนินการแล้วเสร็จในเดือนมีนาคม พ.ศ.2568

สำหรับปัญหาน้ำท่วมขังบริเวณทางลอด กม.40+100 ซึ่งเป็นการก่อสร้างเพิ่มเติมจากในรายงานการประเมินผลกระทบสิ่งแวดล้อม เพื่อเชื่อมต่อถนนที่ถูกตัดขาด ให้ประชาชนในพื้นที่สามารถสัญจรไปพื้นที่เกษตรกรรม (นาบัว) ซึ่งจากการตรวจสอบพบว่า ปัญหาน้ำท่วมขังในทางลอดดังกล่าว มีลักษณะเป็นน้ำท่วมทุ่ง ซึ่งเกิดจากการมีฝนตกในพื้นที่ โดยปัจจุบันโครงการฯ ตอน 12 ได้ทำการติดตั้งป้ายเตือน “**โปรดระมัด ระวัง มีน้ำท่วมขังในทางลอด ช่วงฝนตก**” และ ป้ายแสดงความสูงช่องลอด บริเวณก่อนถึงทางลอด เพื่อเตือนให้ผู้ใช้เส้นทางทราบ นอกจากนี้ โครงการอยู่ระหว่างการก่อสร้างบ่อสูบน้ำถาวร เพื่อให้แขวงทางหลวงชนบทบุรี ใช้เป็นจุดติดตั้งเครื่องสูบน้ำ เพื่อสูบน้ำออกจากทางลอดในกรณีที่มีน้ำท่วมขัง ในระยะดำเนินการ โดยคาดว่าจะแล้วเสร็จในเดือนมีนาคม พ.ศ.2568 ดังนั้น ที่ปรึกษาจึงขอเสนอแนะแผนฉุกเฉินกรณีพบปัญหาน้ำท่วมขัง บริเวณทางลอด กม.40+100 ในระยะดำเนินการ ดังนี้

1. ทำการปิดการสัญจรบริเวณทางลอด โดยให้กรวยยางและแผงเหล็กกั้น หากมีระดับน้ำท่วมสูงกว่า 50 เซนติเมตร
2. ประชาสัมพันธ์ให้ผู้สัญจรเลี่ยงไปใช้เส้นทาง ทางลอดที่บริเวณถนนหน้าสำนักงานเทศบาลเมืองนครปฐม (ถนนสายบ้านใหม่-บ้านนาสร้าง) โดยใช้เส้นทางถนนเลียบบคลองหนองจอก เลี้ยวซ้ายเข้าซอย 1 หมู่ 4 เลี้ยวซ้ายเข้าถนนถนนสายบ้านใหม่-บ้านนาสร้าง แล้วเลี้ยวซ้ายเข้าถนนไผ่ล้นช้าง ดังรูปที่ 5.2.6-23 เป็นการชั่วคราว ในขณะที่เกิดเหตุ น้ำท่วม โดยติดป้ายแนะนำเส้นทางไว้ที่ทางเข้าทางลอดทั้ง 2 ฝั่ง
3. ดำเนินการสูบน้ำออกจากบริเวณทางลอดจนระดับน้ำท่วมอยู่ในภาวะปกติจึงเปิดการจราจร

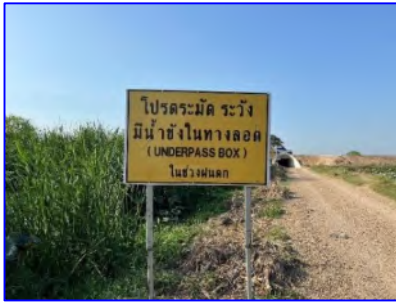
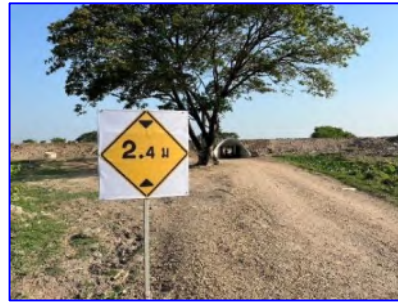
ภาพที่ 5.2.6-2 ป้ายเตือนบริเวณทางลอด กม.40+100 ที่พบปัญหาน้ำท่วมขัง

ป้ายเตือนน้ำท่วมขังในทางลอด

ป้ายแสดงความสูงช่องลอด

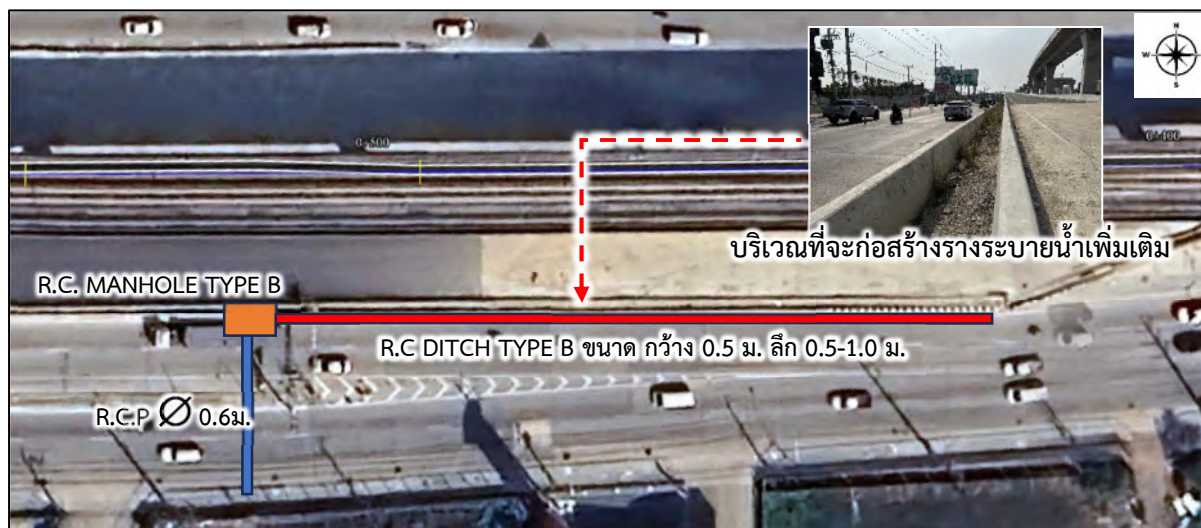
รูปที่ 5.2.6-21 รูปแบบการแก้ไขปัญหการระบายน้ำบริเวณเชิงลาดสะพานทางขึ้นทางพิเศษ
จากทางหลวงหมายเลข 302

จากการลงพื้นที่สำรวจร่วมกับแขวงทางหลวงนนทบุรี เมื่อวันที่ 17 กุมภาพันธ์ พ.ศ.2568 พบว่า น้ำฝนที่ระบายจากเชิงลาดสะพานทางขึ้นทางพิเศษ จากทางหลวงหมายเลข 302 (ถนนรัตนานิเบศร์) ไหลผ่านผิวจราจรบนทางหลวงหมายเลข 302 (ถนนรัตนานิเบศร์) ทำให้ผิวจราจรบริเวณดังกล่าว มีสภาพลื่นเมื่อมีฝนตกลงมาในพื้นที่ บริษัทที่ปรึกษา จึงมีข้อเสนอแนะแนวทางการแก้ไข ดังนี้

แนวทางการแก้ไข :: กรมทางหลวง ควรก่อสร้างรางระบายน้ำ คสล.รูปตัว U บริเวณช่องระหว่างกำแพงคอนกรีตของเชิงลาดสะพานทางขึ้นทางพิเศษกับกำแพงคอนกรีตบนทางหลวงหมายเลข 302 (ถนนรัตนานิเบศร์) เพื่อนำน้ำบริเวณดังกล่าวไปยังบ่อพักน้ำและส่งน้ำไปยังระบบระบายน้ำบนทางหลวงหมายเลข 302 (ถนนรัตนานิเบศร์) (รูปที่ 5.2.6-21)

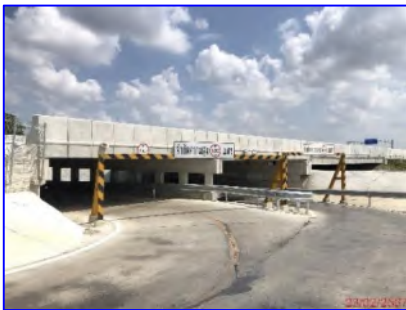
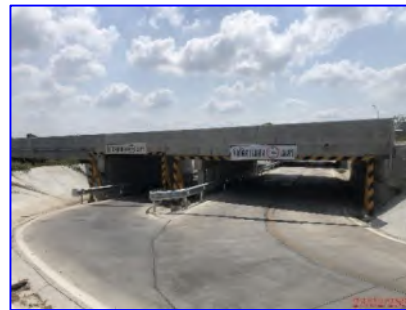
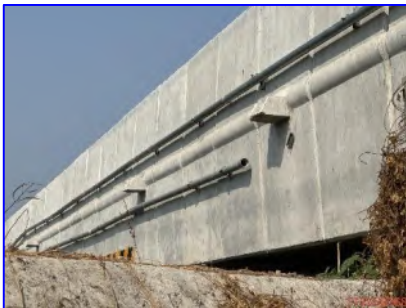
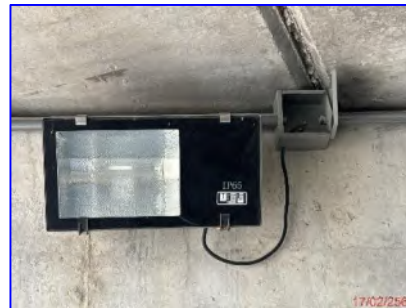
ภาพที่ 5.2.7-1 ทางลอดใต้สะพานข้ามคลองบางไทร

สะพานข้ามคลองบางไทร (กม.4+361 และ กม.4+400) : เนื่องจากทางลอดใต้สะพานข้ามคลองบางไทร กม.4+361 และ กม.4+400 ประกอบด้วย ช่องกัลบริดจำนวน 2 ช่อง ได้แก่ ช่องกัลบริดสำหรับรถที่มีความสูงไม่เกิน 1.80 เมตร และช่องกัลบริดสำหรับรถที่มีความสูงมากกว่า 1.80 เมตร แต่ไม่เกิน 2.50 เมตร ซึ่งสามารถกลับรถได้ 2 ทิศทาง จากการตรวจสอบพบว่า อุปกรณ์งานทาง และไฟฟ้าส่องสว่างยังอยู่ในสภาพดี แต่ช่องกัลบริดสำหรับรถที่มีความสูงมากกว่า 1.80 เมตร แต่ไม่เกิน 2.50 เมตร มีเพียง 1 ช่องจราจร รวมทั้งพบว่า ไฟฟ้าส่องสว่างไม่สามารถใช้งานได้เนื่องจากโดนโจรกรรมสายไฟ ซึ่งอาจทำให้เกิดอุบัติเหตุบริเวณช่องกัลบริดดังกล่าวได้ (ภาพที่ 5.2.7-1)

ทางลอดใต้สะพาน

รางสายไฟ

ไฟฟ้าส่องสว่าง

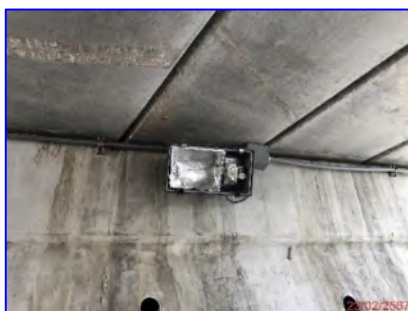
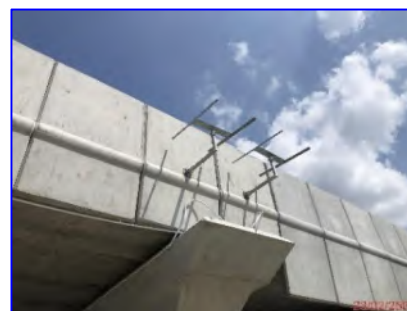
ภาพที่ 5.2.7-2 บริเวณที่พบไฟฟ้าส่องสว่างและแผงโซลาร์เซลล์ชำรุดเสียหาย

ทางลอดใต้สะพานข้ามคลองตาเมือง (กม.8+090) : เชื่อมต่อถนนเลียบบคลองตาเมือง มีช่องกลับรถจำนวน 2 ช่องจราจร สามารถกลับรถได้ 2 ทิศทาง จากการตรวจสอบพบว่า อุปกรณ์งานทางอยู่ในสภาพดี แต่ไฟฟ้าส่องสว่าง และแผงโซลาร์เซลล์ชำรุด (ภาพที่ 5.2.7-2) ซึ่งอยู่ในพื้นที่รับผิดชอบของแขวงทางหลวงธนบุรี อย่างไรก็ตาม อุปกรณ์งานทางที่ชำรุดดังกล่าว อยู่ระหว่างดำเนินการซ่อมแซม ซึ่งแขวงทางหลวงธนบุรีต้องจัดให้มีการตรวจตราเป็นระยะ และบำรุงรักษาให้อยู่ในสภาพดีอยู่เสมอ

คลองตาต่อน กม.5+860

คลองตาเมือง กม.8+090

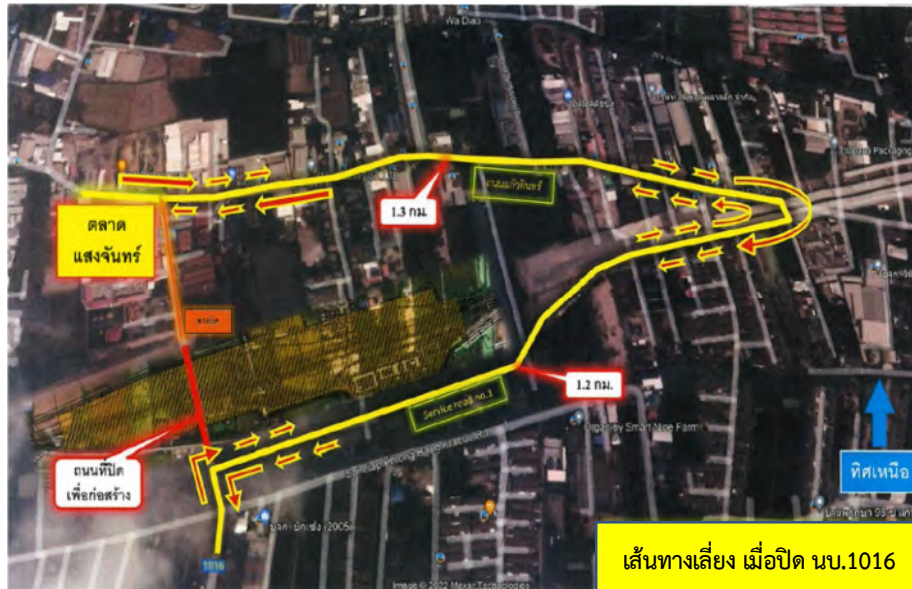
รูปที่ 5.2.7-3 เส้นทางเลี่ยงทางหลวงชนบท นบ.1016

1) บริเวณด่านเก็บค่าผ่านทางบางใหญ่ : การก่อสร้างด่านเก็บค่าผ่านทางบางใหญ่ มีความจำเป็นต้องปิดเส้นทางสัญจร บริเวณ**ทางหลวงชนบท นบ.1016** ทำให้ผู้ใช้ทางไม่สามารถใช้เส้นทางเดิมได้ (ระยะทาง 400 เมตร) โดยผู้ใช้ทางจะต้องใช้ทางบริการเพื่อเดินทางเข้าสู่ถนนแก้วอินทร์ ซึ่งมีระยะทางประมาณ 2.5 กิโลเมตร (รูปที่ 5.2.7-3)

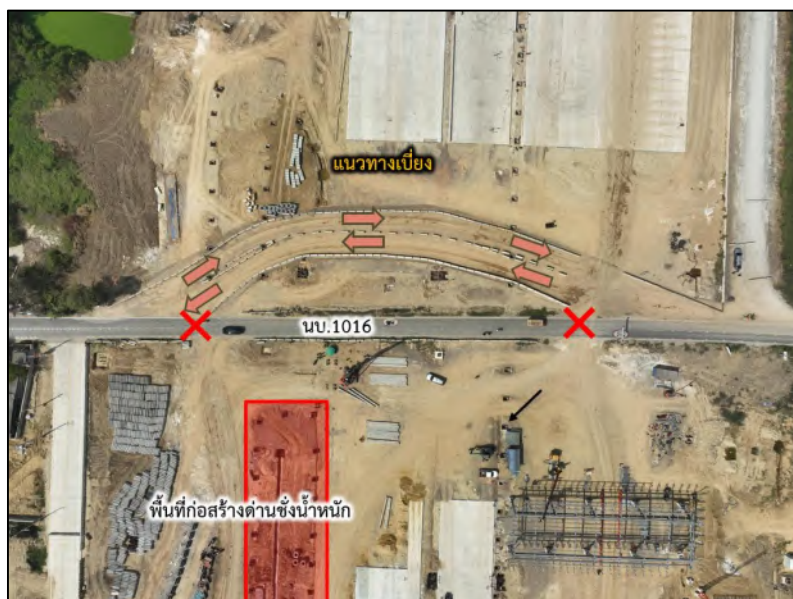
รูปที่ 5.2.7-4 ทางเบี่ยงชั่วคราวเพื่อหลบพื้นที่ก่อสร้างด่านเก็บค่าผ่านทางบางใหญ่

จากการตรวจสอบพบว่า ได้มีการก่อสร้างทางเบี่ยงชั่วคราว เพื่อหลบพื้นที่ก่อสร้าง เมื่อวันที่ 28 กุมภาพันธ์ พ.ศ.2567 เนื่องจากรอการส่งมอบทางบริการฯ ในแนวเส้นทางโครงการฯ ตอน 2 อย่างไรก็ตาม ผู้รับจ้างก่อสร้างได้จัดทำป้ายประชาสัมพันธ์การปิดเส้นทางจราจร และการใช้ทางเบี่ยงชั่วคราว (รูปที่ 5.2.7-4 และภาพที่ 5.2.7-3)

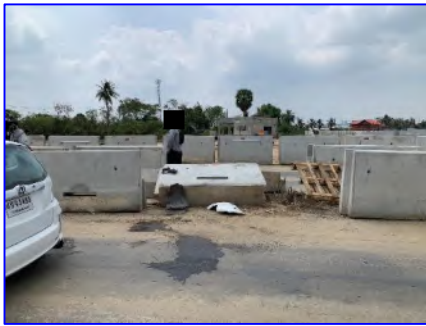
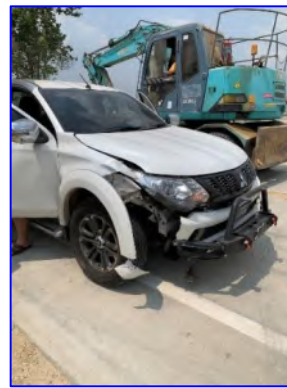
ภาพที่ 5.2.7-5 อุบัติเหตุบริเวณทางเบี่ยงชั่วคราวพื้นที่ก่อสร้างด่านเก็บค่าผ่านทางบางใหญ่

จากการรวบรวมสถิติการเกิดอุบัติเหตุบริเวณทางคู่ขนาน พบว่า เปิดใช้ทางคู่ขนานในปัจจุบันยังไม่พบการเกิดอุบัติเหตุ แต่พบอุบัติเหตุ 1 ครั้ง ในช่วงที่มีการมีการจัดทำทางเบี่ยงชั่วคราว เมื่อวันที่ 3 มีนาคม พ.ศ.2567 ซึ่งมีสาเหตุมาจากอุปกรณ์ควบคุมรถขัดข้องทำให้ไม่สามารถควบคุมรถได้ จนเป็นเหตุให้พุ่งเข้าชนคอนกรีตแบรีเออร์ แต่ไม่พบผู้บาดเจ็บ ซึ่งอุบัติเหตุดังกล่าวไม่ได้เกิดจากการใช้ทางเบี่ยงชั่วคราวดังกล่าว (ภาพที่ 5.2.7-5)

แนวทางการแก้ไข : กรมทางหลวงมีแผนที่จะก่อสร้างสะพานเกือกม้าข้ามด่านเก็บค่าผ่านทางเพื่อให้ทางหลวงชนบท นบ.1016 สามารถเชื่อมต่อกันได้ (รูปที่ 5.2.7-5 และรูปที่ 5.2.7-6) ซึ่งปัจจุบันอยู่ระหว่างรอการจัดสรรงบประมาณ โดยคาดว่าจะดำเนินการก่อสร้างในปีงบประมาณ พ.ศ.2569

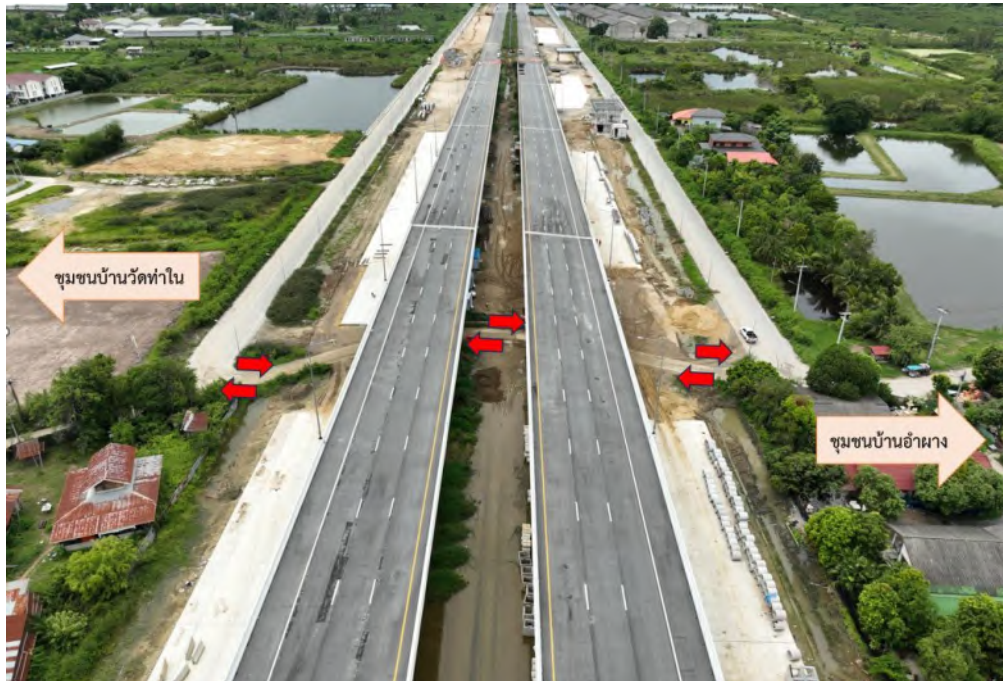
รูปที่ 5.2.7-7 ถนนเชื่อมต่อชุมชนบริเวณด่านเก็บค่าผ่านทางสี่ชะทอง

2) **บริเวณด่านเก็บค่าผ่านทางสี่ชะทอง** : การก่อสร้างด่านเก็บค่าผ่านทางสี่ชะทองมีความจำเป็นต้องปิดเส้นทางสัญจร ถนนเชื่อมต่อระหว่างชุมชนบ้านอำผางกับชุมชนบ้านวัดทำโน (ถนนสายอำผาง-ท่าพระยา) ทำให้ผู้ใช้ทางไม่สามารถใช้เส้นทางเดิมได้ (ระยะทาง 200 เมตร) ซึ่งเดิมโครงการฯ ได้กำหนดให้ใช้ทางบริการ ซึ่งมีระยะทางประมาณ 2 กิโลเมตร ในการเดินทางเข้าสู่ชุมชน จึงได้รับการร้องเรียนจากชุมชนทั้ง 2 แห่ง ซึ่งไม่ยินยอมให้มีการปิดถนนดังกล่าว ต่อมา โครงการฯ จึงได้ดำเนินการหาหรือแนวทางการแก้ไขปัญหา ร่วมกับแขวงทางหลวงนครปฐม และผู้แทนชุมชน (เทศบาลตำบลสี่ชะทอง และผู้ใหญ่บ้าน) ซึ่งมีข้อสรุปให้ แขวงทางหลวงนครปฐมดำเนินการติดตั้งสัญญาณไฟจราจร บริเวณจุดตัดถนนสาธารณะและถนนของโครงการ โดยคาดว่าจะแล้วเสร็จในเดือนมิถุนายน พ.ศ.2568 อย่างไรก็ตาม ปัจจุบัน ผู้รับจ้างก่อสร้างได้จัดทำทางเบี่ยงชั่วคราวให้ประชาชนใช้สัญจรในระหว่างก่อสร้าง และติดตั้งป้ายเตือนต่างๆ เพื่อให้ผู้ใช้ทางเพิ่มความระมัดระวังในการสัญจร รวมทั้งยังไม่พบข้อร้องเรียนอื่นๆ เพิ่มเติม (ภาพที่ 5.2.7-6)

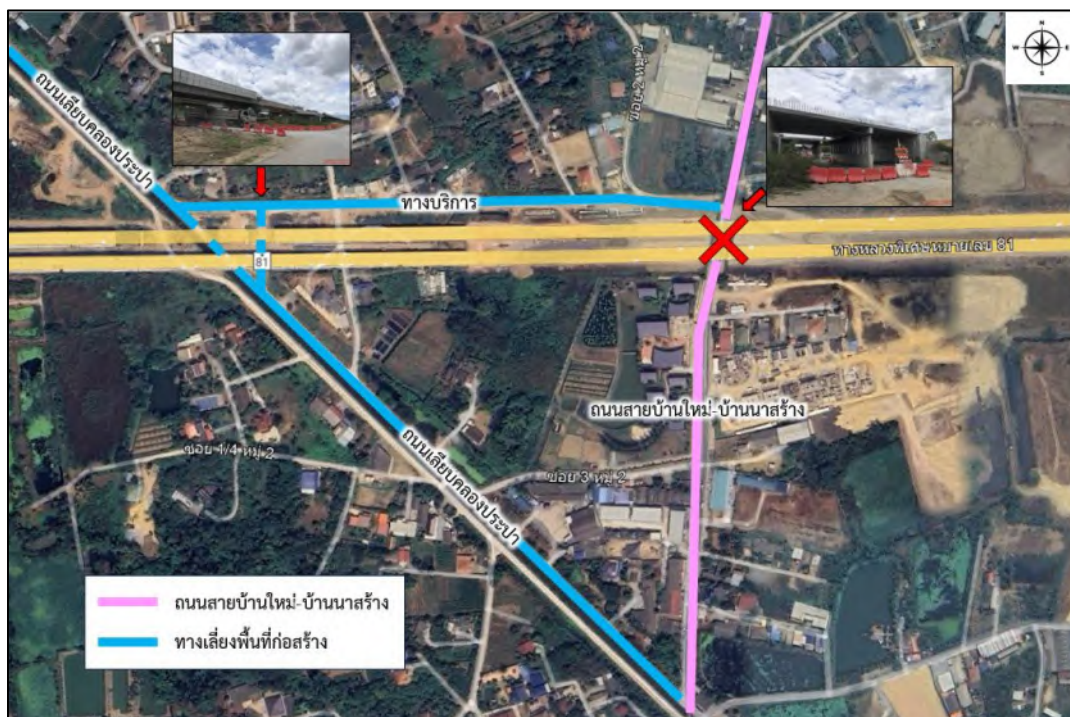
รูปที่ 5.2.7-8 ทางเลี่ยงพื้นที่ก่อสร้างสะพานข้ามทางหลวง โครงการฯ ตอน 12

เดิมสะพานข้ามทางหลวงบริเวณดังกล่าว มีความสูง 3.0 เมตร แต่จากการประชุมรับฟังความคิดเห็นของประชาชนก่อนการก่อสร้างโครงการเมื่อวันที่ 26 เมษายน พ.ศ.2566 พบว่า ชุมชนในบริเวณใกล้เคียงมีข้อห่วงกังวลในการสัญจร เนื่องจากรถขนาดใหญ่ ได้แก่ รถบริการของเทศบาล และรถขนส่งของกลุ่มผู้ให้บริการโตะจีน ซึ่งอยู่ในชุมชน จะไม่สามารถลอดใต้สะพานที่มีความสูงเพียง 3.0 เมตร ได้ ดังนั้น โครงการฯ จึงได้ปรับปรุงความสูงช่องลอดให้มีความสูง 4.5 เมตร โดยมีการก่อสร้างเสาตอม่อที่บริเวณเกาะกลางของถนนสายบ้านใหม่-บ้านนาสร้าง (รายละเอียดแสดงดัง **ภาคผนวก ฉ**) ดังนั้น ในระหว่างการก่อสร้างสะพานข้ามทางหลวงดังกล่าว จึงมีความจำเป็นต้องปิดถนนสายบ้านใหม่-บ้านนาสร้าง เพื่อทำการก่อสร้างสะพานตั้งแต่เดือนพฤษภาคม พ.ศ.2567 ซึ่งผู้รับจ้างก่อสร้างได้จัดให้มีทางเลี่ยงพื้นที่ก่อสร้าง โดยให้ใช้ทางบริการของโครงการ เพื่อเดินทางเข้าสู่ถนนเลียบริมคลองประปา ดังรูปที่ 5.2.7-8 และได้มีการประชาสัมพันธ์เส้นทางเลี่ยงผ่านทางผู้นำชุมชนต่างๆ รวมทั้งมีการติดป้ายเตือนให้ผู้ใช้ทางทราบ โดยได้ดำเนินการก่อสร้างสะพานแล้วเสร็จ และเปิดให้ใช้เส้นทางเดิมในการสัญจรได้ เมื่อวันที่ 5 กุมภาพันธ์ พ.ศ.2568 ที่ผ่านมา (ภาพที่ 5.2.7-7)

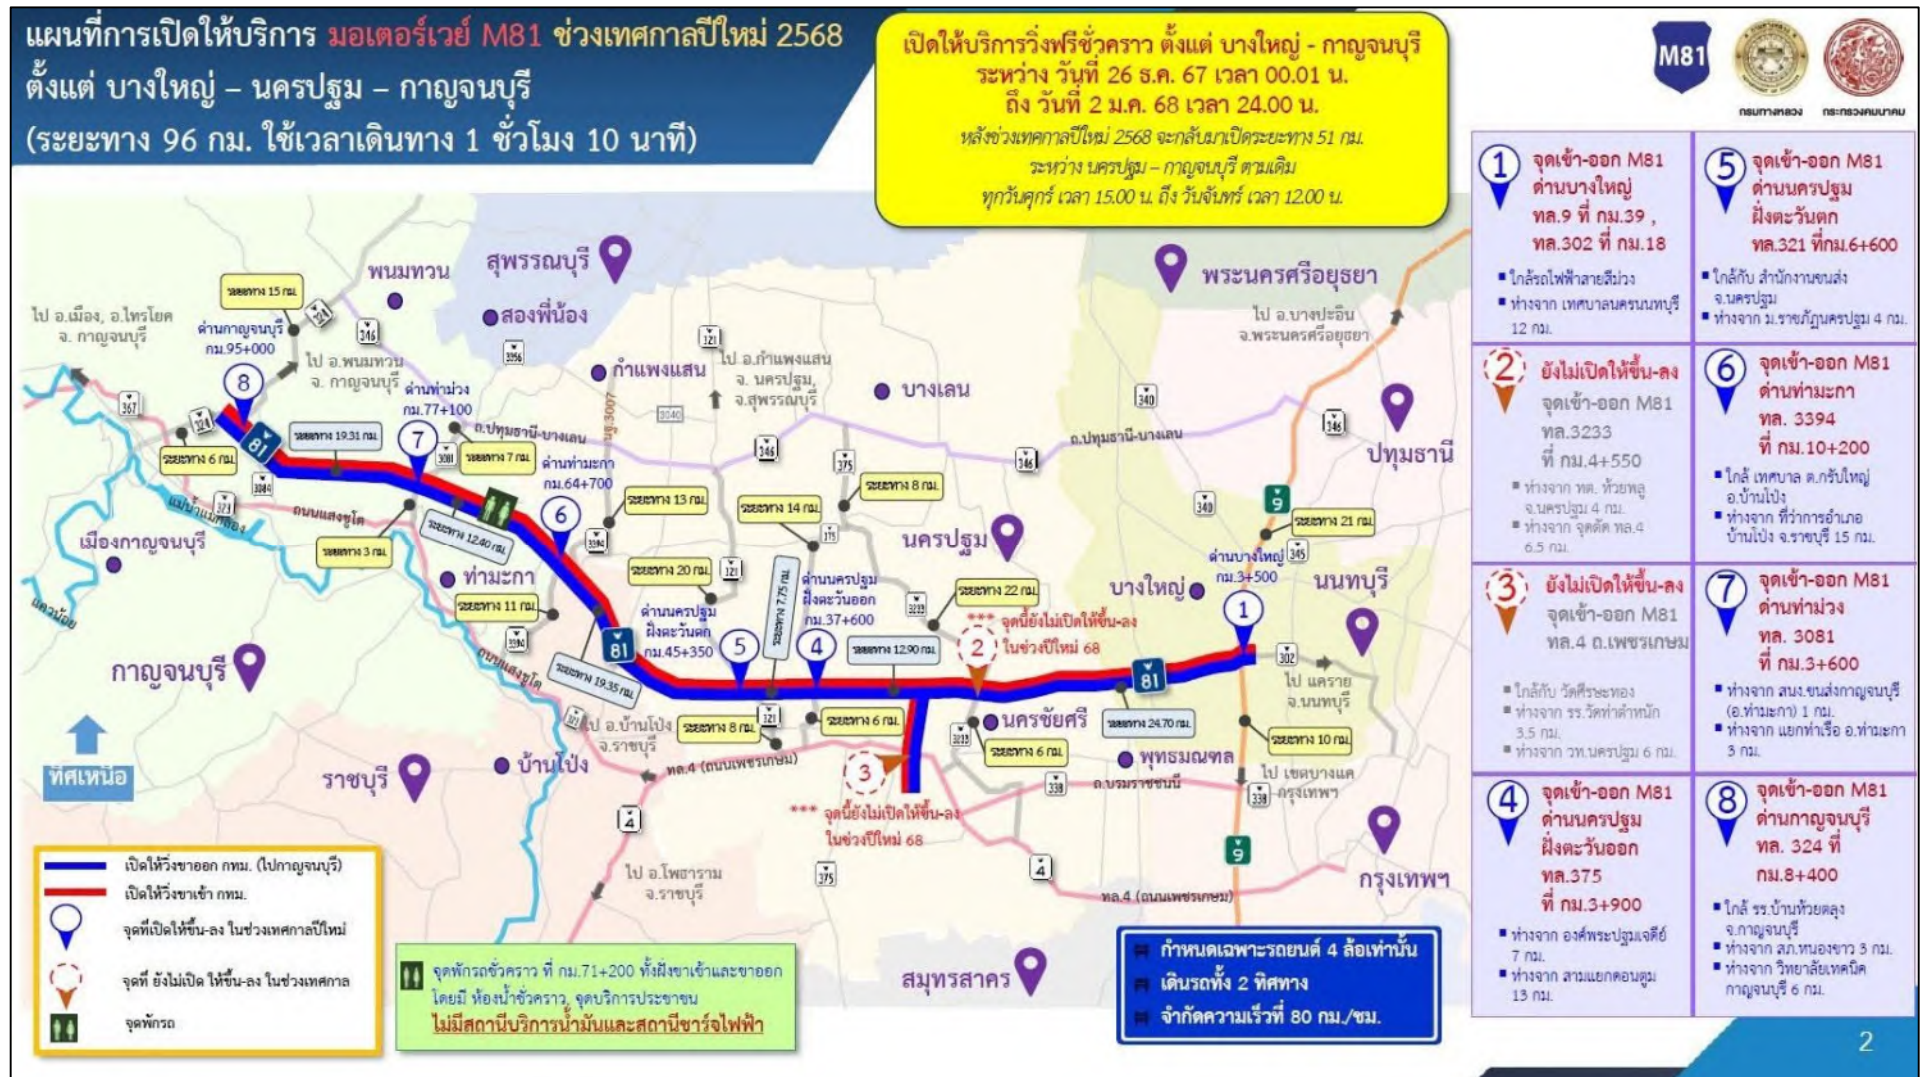
รูปที่ 5.2.7-9 แนวเส้นทางโครงการที่เปิดทดลองใช้ (ต่อ)

เทศกาลปีใหม่ พ.ศ.2568 (ระหว่างวันที่ 26 ธันวาคม พ.ศ.2567 ถึง วันที่ 2 มกราคม พ.ศ.2568) : เปิดทดลองใช้ตลอดทั้งแนวเส้นทางโครงการ (กม.0+000 ถึง กม.96+410) ระยะทาง 96.410 ระหว่างวันที่ 26 ธันวาคม พ.ศ.2567 เวลา 01.00 น. ถึงวันที่ 2 มกราคม พ.ศ.2568 เวลา 24.00 น. โดยเปิดให้เข้า-ออกได้ 6 แห่ง ได้แก่ ด่านเก็บค่าผ่านทางบางใหญ่ ด่านเก็บค่าผ่านทางนครปฐมฝั่งตะวันออก ด่านเก็บค่าผ่านทางนครปฐมฝั่งตะวันตก ด่านเก็บค่าผ่านทางท่ามะกา ด่านเก็บค่าผ่านทางท่าม่วง และด่านเก็บค่าผ่านทางกาญจนบุรี โดยกำหนดให้สามารถใช้เฉพาะรถยนต์ขนาด 4 ล้อ รวมทั้งติดตั้งป้ายจำกัดความเร็วไม่ให้เกิน 80 กิโลเมตรต่อชั่วโมง และกล้องติดตามตรวจสอบสภาพการจราจร และกล้องตรวจจับความเร็ว (รูปที่ 5.2.7-9) และภาพที่ 5.2.7-8)

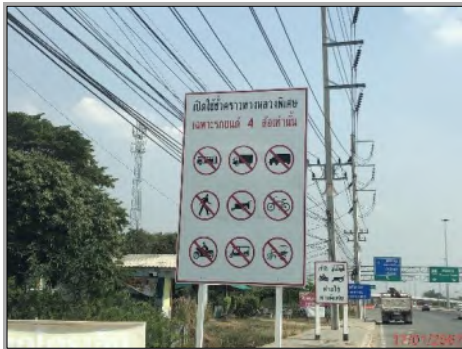
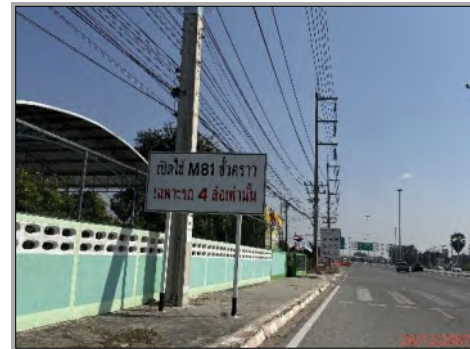
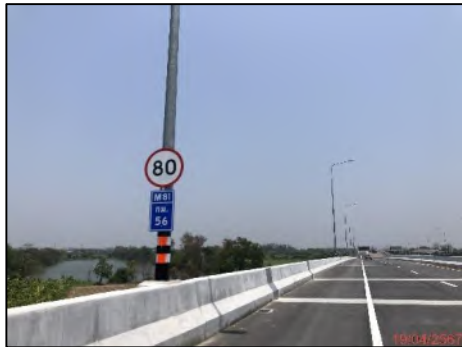
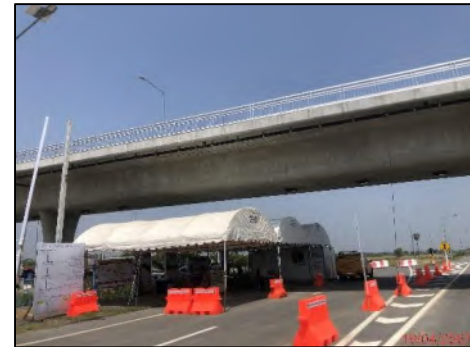
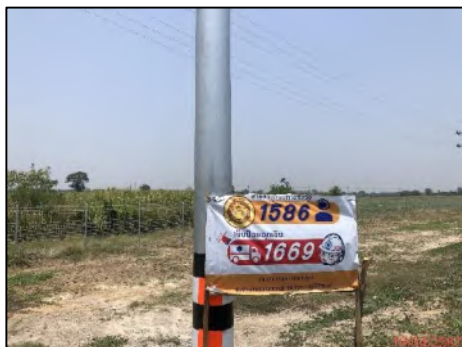
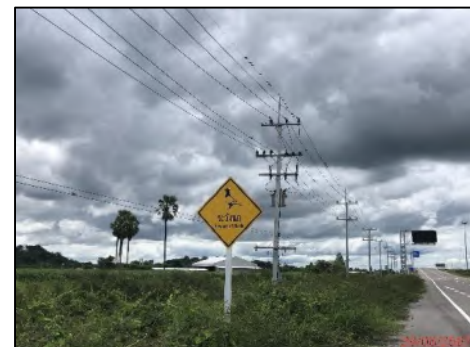
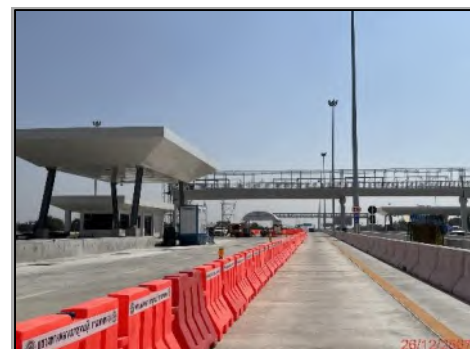
ภาพที่ 5.2.7-8 ป้ายเตือนช่วงเปิดทดลองใช้โครงการ

รวมทั้งตลอดการเปิดทดลองใช้แนวเส้นทางโครงการ ได้จัดให้มีจุดบริการประชาชน เพื่ออำนวยความสะดวกให้แก่ผู้ใช้ทาง ที่บริเวณ กม.71+200 ทั้งฝั่งขาเข้าและฝั่งขาออก โดยแต่ละฝั่ง ประกอบด้วย สุขาชั่วคราว จำนวน 8 ห้อง (แบ่งเป็น สุขาชาย จำนวน 4 ห้อง และสุขาหญิง จำนวน 4 ห้อง) บ่อเกรอะ 2 บ่อ ถังสำรองน้ำใช้ขนาด 300 ลิตร และจุดทิ้งขยะมูลฝอย รวมทั้งมีเจ้าหน้าที่จากแขวงทางหลวงกาญจนบุรี คอยอำนวยความสะดวกให้แก่ผู้ใช้ทางในบริเวณดังกล่าว นอกจากนี้มีการติดตั้งป้ายสัญญาณเตือนต่างๆ เช่น Barrier แสดงขอบเขตพื้นที่ก่อสร้าง ป้ายจำกัดความเร็ว และป้ายเฉพาะ 4 ล้อเท่านั้น (ภาพที่ 5.2.7-8)

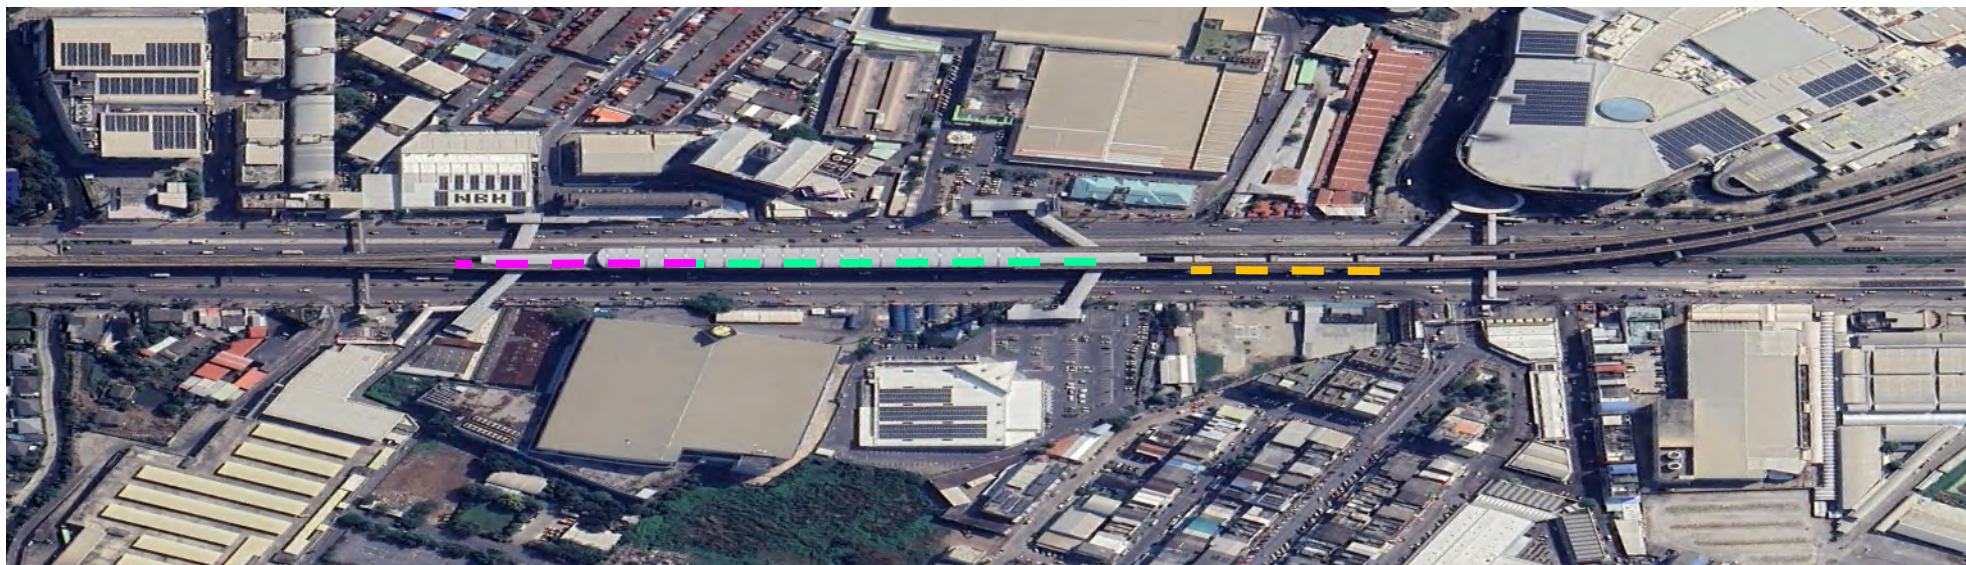
- หมายเหตุ :
- จุดเปิด เพื่อเป็นทางเข้าสำหรับรถยนต์จากทางคู่ขนานทางหลวงหมายเลข 9
 - ตำแหน่งทางเข้าปัจจุบัน ซึ่งจะเสนอแนะให้ปิดทางเข้าบริเวณนี้
 - จุดเปิด เพื่อเป็นทางเข้าสำหรับรถยนต์จากทางหลวงพิเศษโครงการ

ลักษณะของแนวเส้นทางภายหลังออกจากด่านเก็บค่าผ่านทางบางใหญ่ มีลักษณะเป็นทางลาดขึ้นทางยกระดับโครงการ ซึ่งมีระยะห่างจากทางออกจากทางหลวงพิเศษโครงการ ประมาณ 2.8 กิโลเมตร ซึ่งผู้ที่ต้องการออกจากทางหลวงพิเศษโครงการ เพื่อเดินทางไปยังทิศทางต่างๆ อาจเกิดความสับสนในการใช้ช่องทางจราจร เนื่องจากตำแหน่งป้ายแนะนำเส้นทางอยู่ใกล้เคียงกับทางออกจากทางหลวงพิเศษโครงการ หากผู้ใช้ทางที่ไม่คุ้นชินเส้นทางอาจเปลี่ยนไปใช้ช่องทางจราจรที่ถูกต้องไม่ทัน (รูปที่ 5.2.7-13)

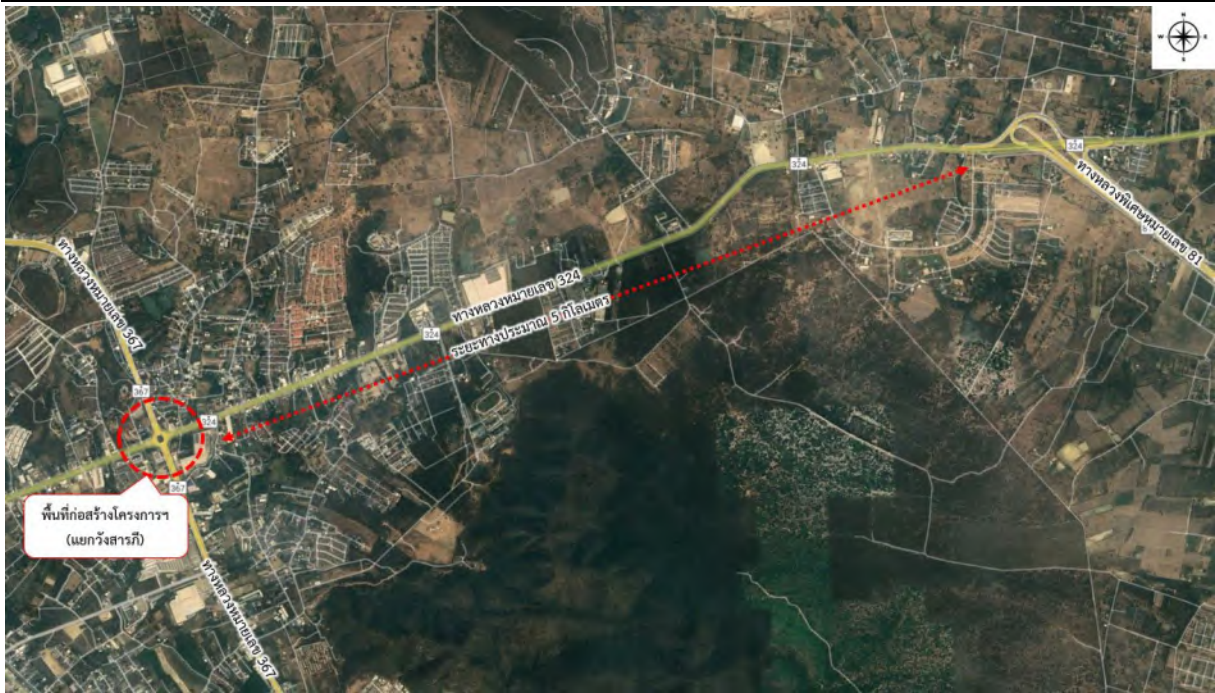
รูปที่ 5.2.7-15 ตำแหน่งพื้นที่ก่อสร้างโครงการฯ แยกวงสามารมี

จากการตรวจสอบพบว่า ในช่วงเทศกาลปีใหม่ พ.ศ.2567-2568 ทางลงบริเวณนี้จะมีรถมุ่งหน้าไปถนนเลี้ยวเมือง (ทางหลวงหมายเลข 367) ซึ่งปัจจุบันมีกิจกรรมก่อสร้าง “โครงการก่อสร้างสะพานข้ามทางแยกจุดตัดทางหลวงหมายเลข 324 กับทางหลวงหมายเลข 367 (แยกวงสรวร)” ซึ่งอยู่ห่างจากทางลง ทางหลวงหมายเลข 324 ประมาณ 5 กิโลเมตร (รูปที่ 5.2.7-15) โดยคาดว่าจะก่อสร้างแล้วเสร็จในเดือนมีนาคม พ.ศ.2570 อย่างไรก็ตาม โครงการก่อสร้างดังกล่าว ได้จัดให้มีการเบี่ยงการจราจรระหว่างก่อสร้างเป็นรูปแบบวงเวียน (รูปที่ 5.2.7-16) เป็นผลให้บริเวณนี้มีปริมาณการจราจรติดขัดมาก เมื่อรถจากทางพิเศษลงมาบริเวณนี้ในช่วงเทศกาลปีใหม่นี้เพิ่มขึ้นจะทำให้การจราจรติดขัดเพิ่มขึ้น

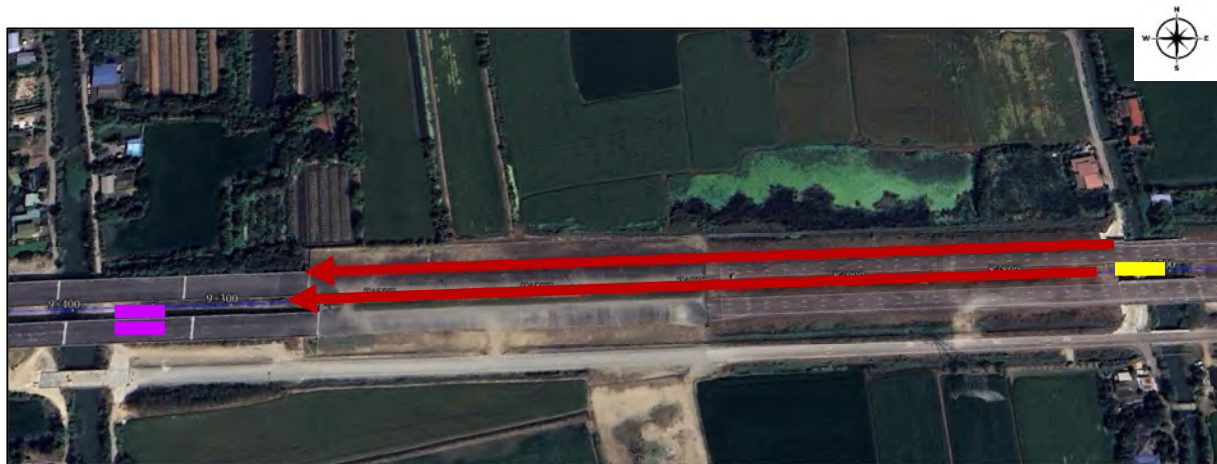
ท่อลอด ขนาด 1-Ø1.20 เมตร

ท่อลอดขนาด 2-Ø1.20 เมตร

นอกจากนี้ จากการลงตรวจสอบพื้นที่ร่วมกับแขวงทางหลวงนนทบุรี เมื่อวันที่ 17 กุมภาพันธ์ พ.ศ.2568 พบว่า น้ำฝนที่ตกลงบนพื้นที่โครงการ ในช่วงดังกล่าว ไม่สามารถระบายน้ำลงสู่คลองยายเหมือน (กม. 8+720) เนื่องจากไม่สามารถระบายน้ำผ่านทางลอดดังกล่าวได้ จึงควรปรับทิศทางการไหลของน้ำบริเวณเกาะกลางถนนแบบร่อง ของทางหลวงพิเศษระหว่างเมืองหมายเลข 81 ให้มีทิศทางการไหลไปทางคลองบางอีลิ (กม.9+400) โดยทำการก่อสร้างท่อลอดขนาด 1-Ø1.20 เมตร บริเวณทางเชื่อมถนนเลียบบคลองยายเหมือน พร้อมประตูเปิด-ปิดน้ำ และก่อสร้างท่อลอดขนาด 2-Ø1.20 เมตร พร้อมประตูเปิด-ปิดน้ำ บริเวณถนนเลียบบคลองบางอีลิ (รูปที่ 7.2-7)

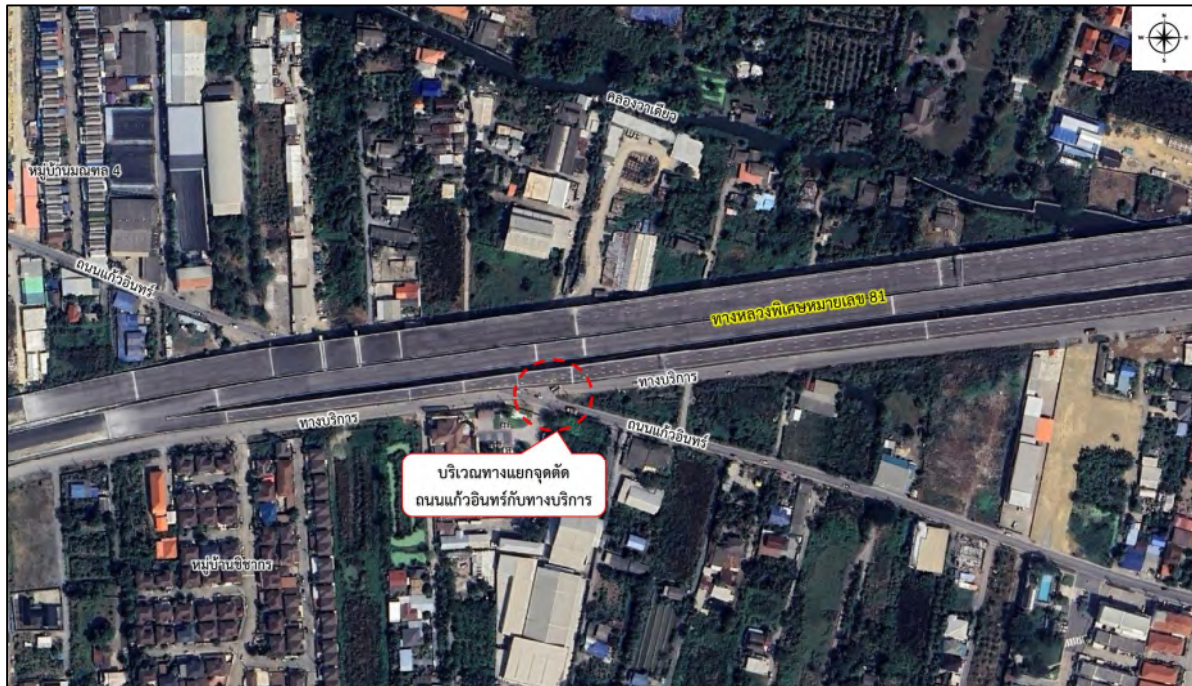
รูปที่ 7.2-15 บริเวณทางแยกจุดตัดถนนแก้วอินทร์กับทางบริการ

1.2.3) จุดตัดทางบริการกับถนนแก้วอินทร์ : จากการจัดการจราจรภายหลังการปิดเส้นทางหลวงชนบท นบ.1016 เป็นผลให้บริเวณจุดตัดทางบริการ กับ ถนนแก้วอินทร์ (รูปที่ 7.2-15) มีปริมาณจราจรคับคั่งโดยเฉพาะในช่วงเวลาเร่งด่วนช่วงเช้า (07:00-08:00 น.) ประกอบกับลักษณะทางกายภาพบริเวณทางแยก มีลักษณะเป็นจุดตัดทำมุมเฉียงประมาณ 20 องศา ทำให้เกิดการบดบังทัศนวิสัยในการขับขี่ เป็นเหตุให้เกิดการเฉี่ยวชนกันได้ง่าย แม้ว่าจะมีการติดตั้งสัญญาณไฟจราจรไว้แล้ว แต่การเปิดสัญญาณไฟจราจรแบบตั้งเวลา จะทำให้เกิดการติดขัดบริเวณทางแยก ซึ่งมีแนวทางการแก้ไขดังนี้

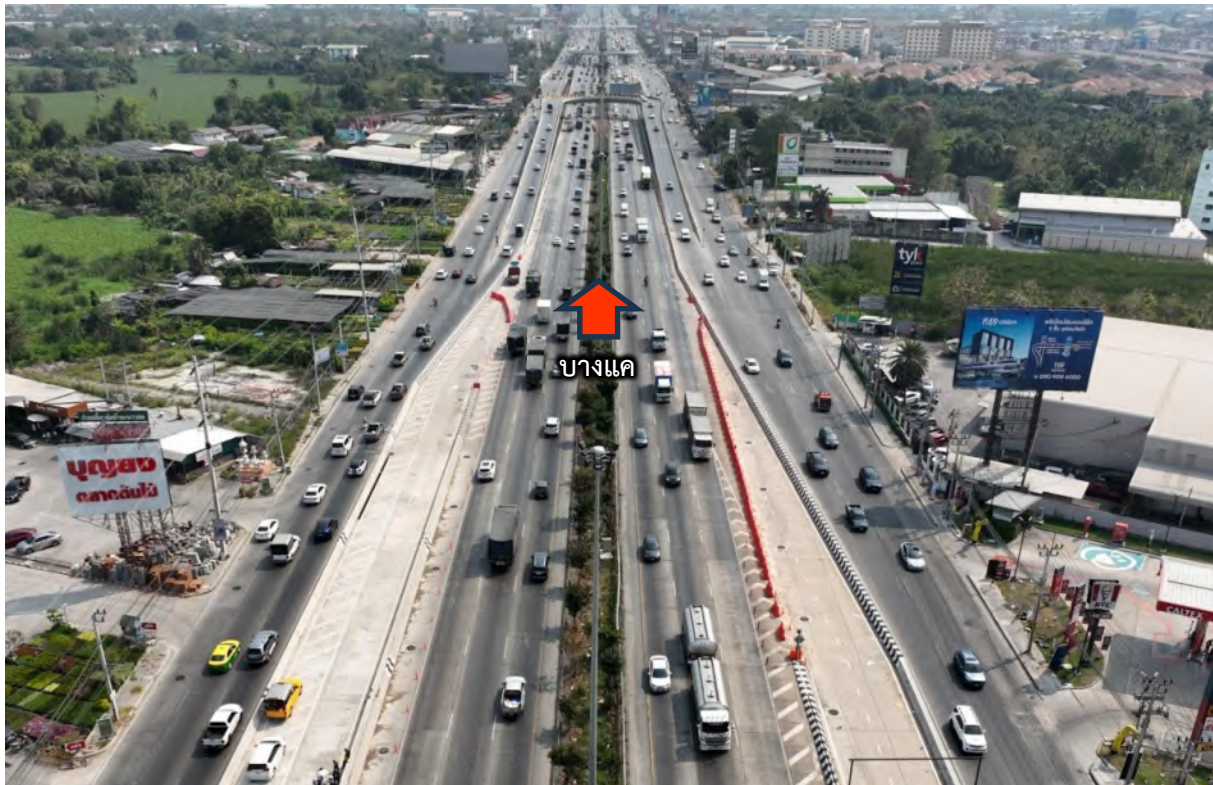
ภาพที่ 7.2-1 สภาพปัจจุบัน บริเวณทางขึ้น-ลง ทางหลวงหมายเลข 9

1.2.4) บริเวณทางขึ้น-ลง ทางหลวงหมายเลข 9 (ถนนกาญจนาภิเษก) ด้านตลิ่งชัน : จากการตรวจสอบพบว่า บริเวณทางขึ้นจากทางหลวงหมายเลข 9 (ถนนกาญจนาภิเษก) ทิศทางจากด้านตลิ่งชัน และทางลงทางหลวงหมายเลข 9 (ถนนกาญจนาภิเษก) ทิศทางไปตลิ่งชัน พบว่า ทั้ง 2 ตำแหน่งดังกล่าว อยู่ใกล้กับสะพานกลับรถเกือกม้า ทำให้มีระยะเบี่ยงเข้า และออกช่องทางหลักทางหลวงหมายเลข 9 ประมาณ 100 เมตร รวมทั้งไม่มีช่องจราจรสำหรับเร่ง หรือ ลดความเร็ว (ACCELERATION / DECELERATION LANES) ทำให้เสี่ยงต่อการเกิดอุบัติเหตุ (ภาพที่ 7.2-1)

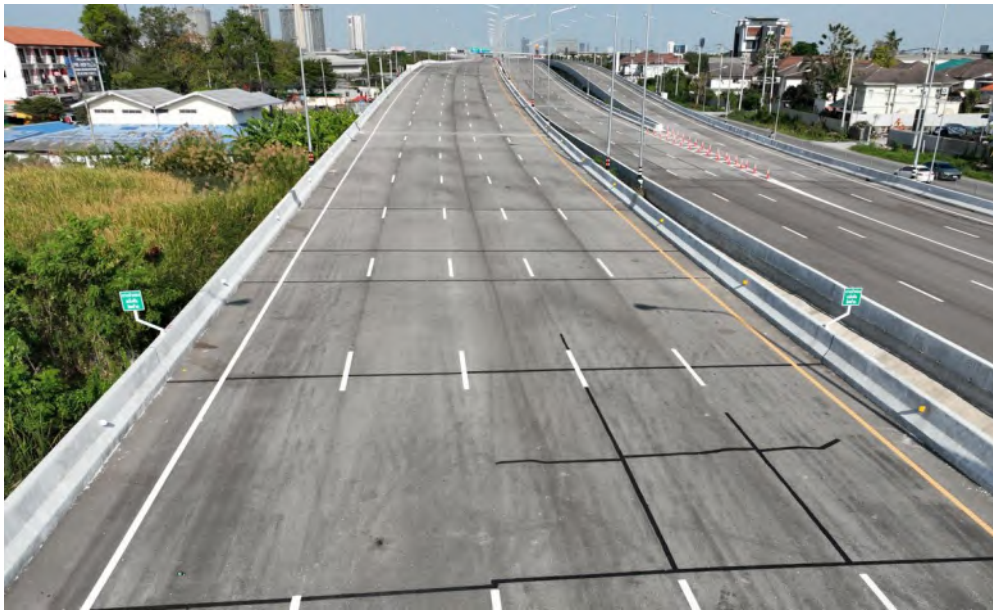
ภาพที่ 7.2-2 สภาพเส้นทางปัจจุบัน ภายหลังออกจากด่านเก็บค่าผ่านทางบางใหญ่

รัตนธิเบศร์) : เนื่องจากลักษณะของแนวเส้นทางภายหลังออกจากด่านเก็บค่าผ่านทางบางใหญ่ มีลักษณะเป็นทางลาดขึ้นทางยกระดับโครงการ ซึ่งมีระยะห่างจากทางออกจากทางหลวงพิเศษโครงการ ประมาณ 2.8 กิโลเมตร ซึ่งผู้ที่ต้องการออกจากทางหลวงพิเศษโครงการ เพื่อเดินทางไปยังทิศทางต่างๆ อาจเกิดความสับสนในการใช้ช่องทางจราจร เนื่องจากตำแหน่งป้ายแนะนำเส้นทางอยู่ใกล้เคียงกับทางออกจากทางหลวงพิเศษโครงการ หากผู้ใช้ทางที่ไม่คุ้นชินเส้นทาง อาจเปลี่ยนไปใช้ช่องทางจราจรที่ถูกต้องไม่ทัน (ภาพที่ 7.2-2)

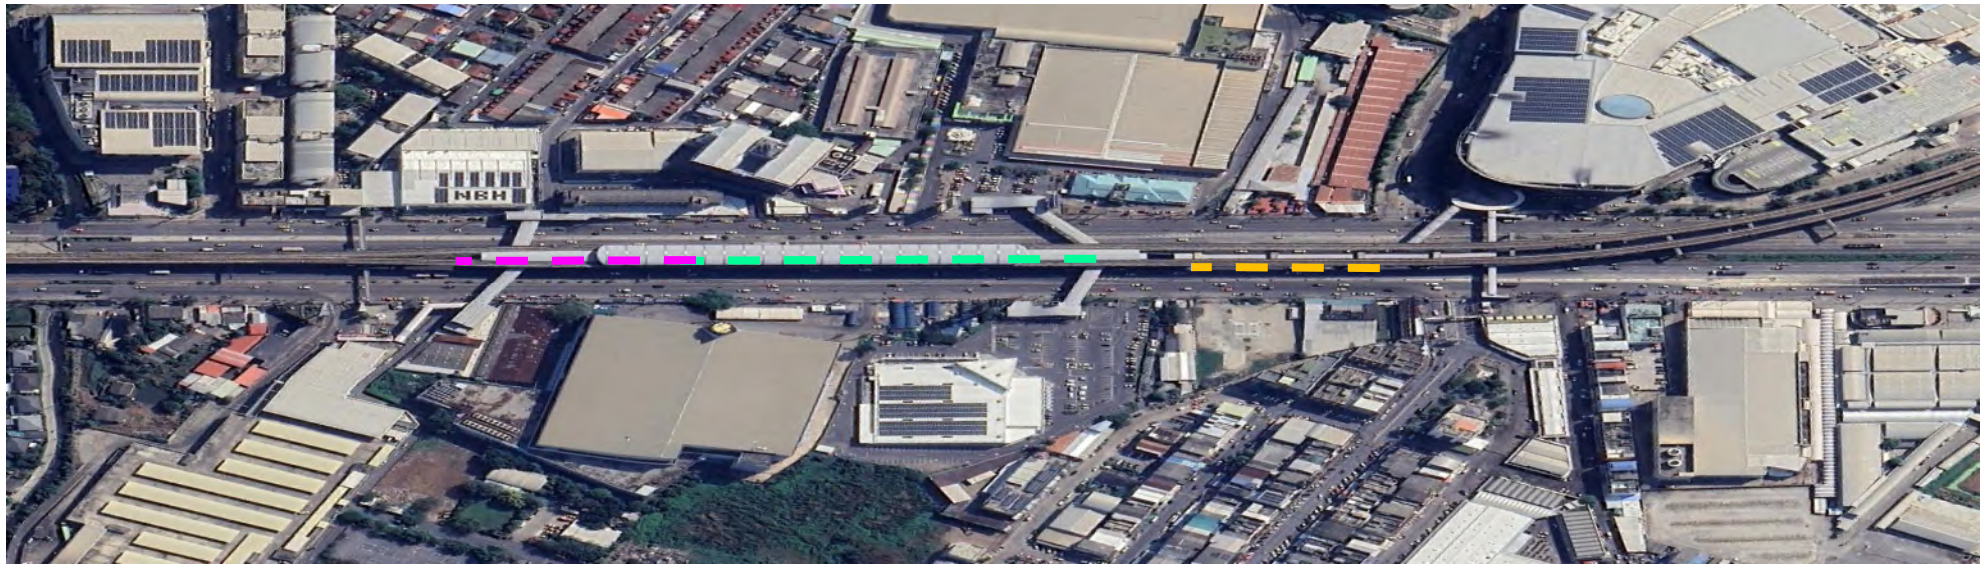
รูปที่ 7.2-18 รูปแบบการปรับปรุงทางเข้า ทางหลัก บริเวณทางลง ทางหลวงหมายเลข 9 (ถนนกาญจนาภิเษก) ด้านบางบัวทอง / สุพรรณบุรี

- หมายเหตุ :
- จุดเปิด เพื่อเป็นทางเข้าสำหรับรถยนต์จากทางคู่ขนานทางหลวงหมายเลข 9
 - ตำแหน่งทางเข้าปัจจุบัน ซึ่งจะเสนอแนะให้ปิดทางเข้าบริเวณนี้
 - จุดเปิด เพื่อเป็นทางเข้าสำหรับรถยนต์จากทางหลวงพิเศษโครงการ
