รายงานผลการปฏิบัติตามมาตรการป้องกันและแก้ไข  
ผลกระทบสิ่งแวดล้อมและมาตรการติดตามตรวจสอบคุณภาพสิ่งแวดล้อม  
คอนโดพักอาศัย พลัสคอนโดมิเนียม หาดใหญ่ 1

โครงการ พลัสคอนโดมิเนียม หาดใหญ่ 1

# รายงานการตรวจสอบอาคารอยู่อาศัยรวม

รายงานการตรวจสอบอาคาร ประเภทการตรวจสอบย่อย(ครั้งที่2)

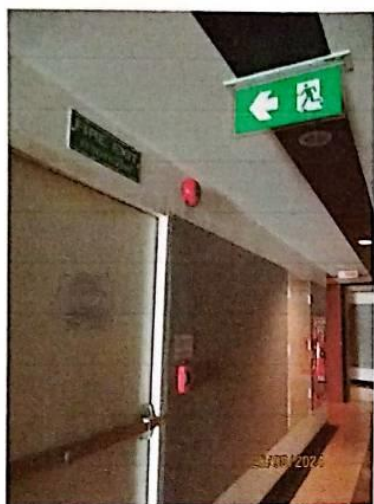
รูปที่ 3 แสดงอุปกรณ์แจ้งเตือนด้วยมือ อุปกรณ์ส่งสัญญาณเสียง ไฟส่องสว่างฉุกเฉินและป้ายบอกทางหนีไฟ  
ข้อตรวจพบ อุปกรณ์แจ้งเตือนด้วยมือ, อุปกรณ์ส่งสัญญาณเสียง, อุปกรณ์ส่องสว่างฉุกเฉินและป้ายบอกทางหนีไฟ พร้อมใช้งาน

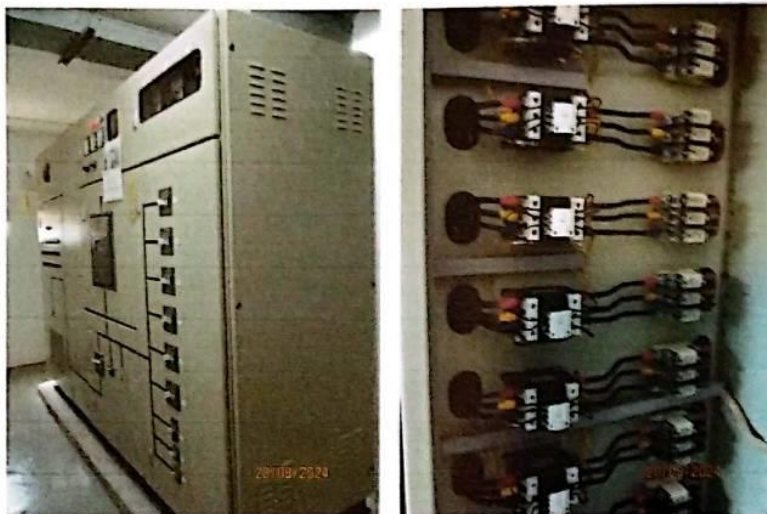
รูปที่ 8 แสดงตู้ MDB

จุดตรวจพบ อยู่ในสภาพพร้อมใช้งาน

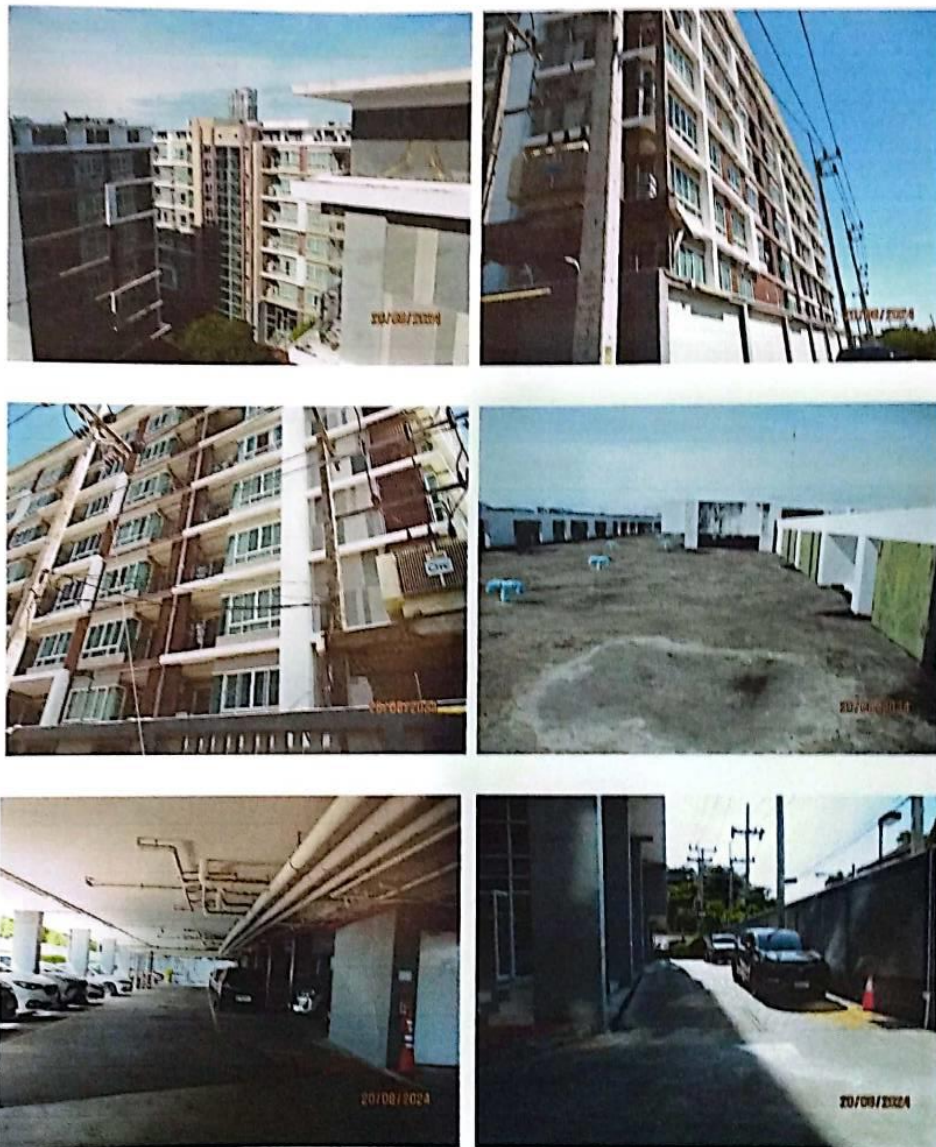
รูปที่ 1 แสดงสภาพของอาคาร

จุดตรวจพบ ไม่พบรอยร้าวที่เกิดจากโครงสร้างหลักของอาคาร
