บทที่ 2

รายงานผลการปฏิบัติตามมาตรการป้องกันและแก้ไขผลกระทบสิ่งแวดล้อม และมาตรการติดตามตรวจสอบคุณภาพสิ่งแวดล้อม โครงการเหมืองแร่ ชนิตแร่เหล็ก

บริษัท พี.ที.เค. ไมนนิ่ง จำกัด โครงการเหมืองแร่ ชนิตแร่เหล็ก ประทานบัตรที่ 27162/15728 ร่วม
แผนผังโครงการเดียวกันกับประทานบัตรที่ 27163/15727 ท้องที่ตำบลนาดินดำ อำเภอเมืองเลย จังหวัดเลย
ดำเนินการตรวจสอบผลการปฏิบัติตามมาตรการป้องกันและแก้ไขผลกระทบสิ่งแวดล้อม ตามผลการพิจารณา
รายงานการวิเคราะห์ผลกระทบสิ่งแวดล้อม ตามหนังสือ สผ. ที่ วว 0804/12897 ลงวันที่ 4 ตุลาคม 2543
(เอกสารแนบ 4) และผลการพิจารณาการขอเปลี่ยนแปลงแผนผังโครงการทำเหมือง ตามหนังสือ กพร. ที่ ออก
0506/2737 ลงวันที่ 26 มิถุนายน 2561 (เอกสารแนบ 4) การดำเนินงานครั้งนี้เป็นการรายงานผลการ
ดำเนินงานครั้งที่ 1 ระหว่างเดือน มกราคม ถึง มิถุนายน 2568 มีรายละเอียดดังตารางที่ 2-1 ถึงตารางที่ 2-2

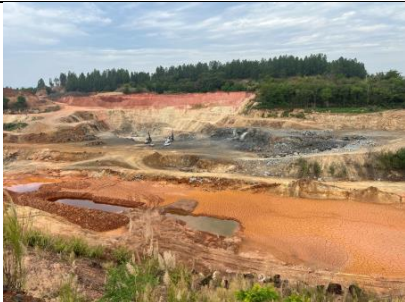
มาตรการป้องกันและแก้ไขผลกระทบสิ่งแวดล้อม	ผลการปฏิบัติตามมาตรการฯ	ปัญหา อุปสรรคและแนวทางแก้ไข	ภาพประกอบมาตรการ
1.1 เปิดหน้าเหมืองในลักษณะชั้นบันได ให้มีความสูงของชั้นบันไดประมาณ 3 เมตร มีความกว้างชั้นไม่น้อยกว่า 3 เมตร ความลาดเอียงโดยรวมไม่เกิน 45 องศา	ทางโครงการมีการเปิดหน้าเหมืองในลักษณะชั้นบันได และดำเนินการทำเหมืองตามขอบเขตพื้นที่ประทานบัตร ปัจจุบันได้ดำเนินการให้เป็นไปตามมาตรการสิ่งแวดล้อม ฉบับแก้ไขแผนผังโครงการ และได้ดำเนินการทำเหมืองอย่างต่อเนื่องในปัจจุบัน	-ไม่มี

<p>รูปที่ 2-1 สภาพหน้าเหมืองของโครงการ</p>

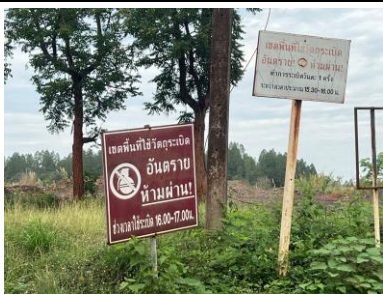
1.2 ใช้ปริมาณวัฏธระเบิดสูงสุดไม่เกิน 12.5ปอนด์ต่อจังหว่ง โดยใช้กับถ่วงเวลา โดยระเบิดวันละ 1 ครั้ง ในระหว่างเวลา 15.30 - 16.00 น. ก่อนและหลังการระเบิดควรมีสัญญาณเตือนทุกครั้งเป็นเวลา 15 นาที	ทางโครงการทำการระเบิดวันละ 1 ครั้ง และได้จัดทำป้ายเตือนภายในโครงการ จัดให้มีสัญญาณแจ้งเตือนก่อนและหลังการระเบิดเป็นเวลา 15 นาที ทุกครั้ง ได้ดำเนินการให้เป็นไปตามมาตรการสิ่งแวดล้อมฉบับแก้ไขแผนผังโครงการ	-ไม่มี

<p>รูปที่ 2-2 ป้ายเตือนเขตใช้วัฏธระเบิด</p>

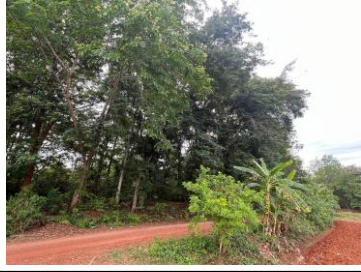
1.3 เว้นระยะแนวเขต ไม่ใช้วัฏธระเบิดทำเหมืองระยะ 260 เมตร จากแนวถนนลูกรังสาธารณะที่ตัดผ่านพื้นที่โครงการทางทิศเหนือ (แนวหมุดหลักฐานที่ 1และ 22 ของแปลงคำขอที่ 40/2540 และจากแนวส่งสายศักย์สูง(แนวหมุดหลักฐานที่ 5 และ 26 ของแปลงคำขอที่ 26/2540)	พื้นที่เว้นจากการทำเหมืองทางโครงการได้ทำการรักษาต้นไม้ให้เป็นสภาพที่สมบูรณ์และยังให้คงสภาพเดิมไว้ และดูแลรักษาสภาพป่าให้สมบูรณ์เสมอ	-ไม่มี

<p>รูปที่ 2-3 สภาพป่าในเขตห้ามใช้วัฏธระเบิด</p>

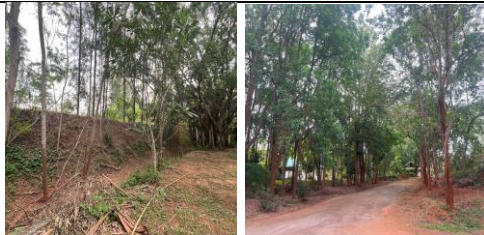
มาตรการป้องกันและแก้ไขผลกระทบสิ่งแวดล้อม	ผลการปฏิบัติตามมาตรการฯ	ปัญหา อุปสรรคและแนวทางแก้ไข	ภาพประกอบมาตรการ
1.7 สร้างคันทำนบกั้นดินขนาดฐานกว้าง 6 เมตร สูง 2 เมตร ยอดคันทำนบกั้นกว้าง 2 เมตร โดยใช้เปลือกดินในพื้นที่โครงการมาสร้าง พร้อมทั้งทำการขุดคูเบี่ยงเบนน้ำรอบพื้นที่โครงการฯ ขนาดกว้าง 2 เมตร ลึก 2 เมตร เพื่อเบี่ยงเบนทางน้ำลงสู่บ่อดักตะกอนขนาด 40x40x2 เมตร จำนวน 4 บ่อ บริเวณหมู่ตลิ่งฐานที่ 1, 4 และ 6 ในแปลงคำขอที่ 40/2540 และหมู่ตลิ่งฐานที่ 3 ตามลำดับ และบ่อดักตะกอนสุดท้ายก่อนออกจากพื้นที่บริเวณทางใต้ ระหว่างหมู่ตลิ่งฐานที่ 7 และ 8 ของแปลงคำขอที่ 40/2540 พร้อมทั้งปลูกต้นไม้บริเวณแนวคันดิน	ทางโครงการทำการสร้างคันทำนบกั้นดินโดยใช้เปลือกดินของโครงการ และขุดคูระบายน้ำ เพื่อรองรับน้ำลงบ่อดักตะกอน และได้ทำการปลูกต้นไม้บนคันทำนบกั้นดิน และทำการปรับปรุงคันดินและคูระบายน้ำอยู่เสมอ	-ไม่มี

<p>รูปที่ 2-7 แนวต้นไม้และคันทำนบกั้นดิน</p>

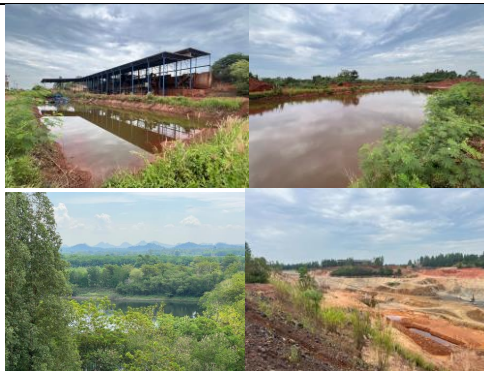
1.8 ต้องมีการเติมอากาศด้วยเครื่องเติมอากาศในบ่อดักตะกอนสุดท้าย เพื่อให้น้ำมีสัมผัสกับอากาศมากที่สุดใช้เวลาไม่น้อยกว่า 20 นาที พร้อมทั้งตรวจวัดคุณภาพน้ำภายหลังการบำบัด หากค่าเหล็กต่อแอมป์กานีสยังมีค่าเกินมาตรฐาน ให้เพิ่มเวลาเติมอากาศอีกจนคุณภาพน้ำมีค่าเหล็กและแอมป์กานีส อยู่ใน ค่ามาตรฐานน้ำผิวดิน และจากนั้นพักน้ำไว้อย่างน้อย 2 ชั่วโมง เพื่อเพิ่มประสิทธิภาพในการตกตะกอนก่อนระบายสู่หนองฮีต่อไป	โครงการได้จัดให้มีเครื่องเติมอากาศไว้ในบ่อดักตะกอน ซึ่งในการผลิตแร่โครงการได้ใช้ระบบน้ำวน โดยการไหลของน้ำเพื่อตกตะกอน และนำน้ำกลับมาใช้ซ้ำในกระบวนการผลิตในโรงแต่งแร่-ทางโครงการมี บ่อน้ำสำรองเพื่อใช้ในกระบวนการผลิตแร่อย่างเพียงพอในการแต่งแร่ทางโครงการไม่ปล่อยน้ำลงสู่แหล่งน้ำอ่างเก็บน้ำหนองฮี และแหล่งน้ำอื่นใกล้เคียงแต่อย่างใด	-ไม่มี

<p>รูปที่ 2-8 บ่อดักตะกอนและบ่อน้ำสำรอง</p>

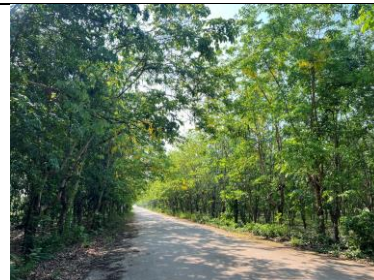
มาตรการป้องกันและแก้ไขผลกระทบสิ่งแวดล้อม	ผลการปฏิบัติตามมาตรการฯ	ปัญหา อุปสรรค และแนวทางแก้ไข	ภาพประกอบมาตรการ
1.9 ปลุกต้นไม้โตเร็วเสริมตามแนวถนนเส้นต่าง ๆ ที่อยู่ใกล้เคียงพื้นที่โครงการในระยะทาง 2 กิโลเมตร เช่น ยูคาลิปตัส สะเดา สนประดิพัทธ์ และจั่วเป็นต้น	ทางโครงการได้ปลุกต้นคุณ ตามแนวเส้นทางขนส่งและปลุกต้นยูคาลิปตัส ไว้แล้วโดยรอบโครงการและมีการปลูกยังพื้นที่ด้านนอกโครงการ และรักษาดินไม้ให้เจริญเติบโตได้ต่อเนื่อง	-ไม่มี

<p>รูปที่ 2-9 การปลุกต้นไม้ตามแนวถนน</p>

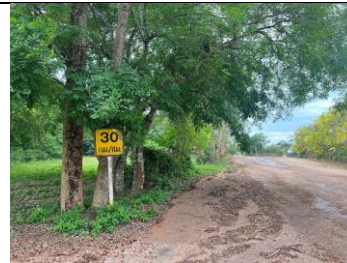
1.10 การขนส่งแร่จะต้องใช้ความเร็วไม่เกิน 30 กิโลเมตรต่อชั่วโมง พร้อมทั้งทำการฉีดพรมน้ำวันละ 1 ครั้ง ในช่วงถนนลูกรัง โดยใช้น้ำจากบ่อดักตะกอน ขณะขนส่งจะต้องทำการปิดคลุมท้ายรถบรรทุกให้มิดชิด ทำการขนส่งวันละ 18 เที่ยว	แสดงป้ายกำหนดความเร็วรถไม่เกิน 30 กิโลเมตรต่อชั่วโมงตามจุดต่างๆ ตลอดเส้นทางขนส่งแร่ และทำการปรับปรุงเส้นขนส่งให้สามารถใช้งานได้	-ไม่มี

<p>รูปที่ 2-10 ป้ายกำหนดความเร็ว</p>

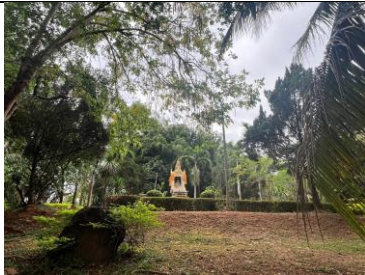
มาตรการป้องกันและแก้ไขผลกระทบสิ่งแวดล้อม	ผลการปฏิบัติตามมาตรการฯ	ปัญหา อุปสรรคและแนวทางแก้ไข	ภาพประกอบมาตรการ
1.12 ปลุกต้นไม้ยืนต้นโตเร็ว เช่น สะเดา มะขามเทศ ไม้ กระถินณรงค์ เสริมแนวต้นไม้เดิม โดยรอบพื้นที่โครงการ พื้นที่เก็บกองแร่ และโรงบดย่อยแร่ และพื้นที่ เก็บกองเปลือกดินเศษหิน อย่างน้อย 3 แถว แบบสลับฟันปลาระยะห่าง 2x2 เมตร ความถึงบริเวณแนวกันเขตไม่ทำเหมืองจากถนนลูกรังสาธารณะในระยะ 50 เมตร โดยต้องปลูกให้เต็มพื้นที่ในระยะห่าง 2x2 เมตร	ทางโครงการได้ทำการปลุกต้นไม้ในพื้นที่แนวกันเขตไม่ทำเหมือง 50 เมตรและ ทำการรักษาสภาพพื้นที่ และทำการปลุกต้นไม้ในพื้นที่ดังกล่าว

<p>รูปที่ 2-11 พื้นที่ปลูกต้นไม้แนวกันเขต 50 เมตร</p>

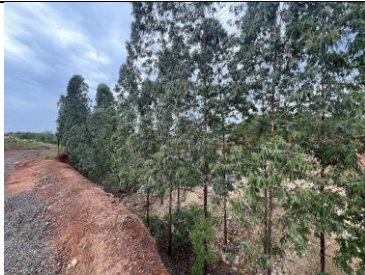
1.13 ภายหลังการทำเหมืองเสร็จสิ้น ต้องทำการปรับลดความลาดชันในภาพรวมให้อยู่ในระดับที่ปลอดภัย พร้อมทั้งทำการปลูกพืชตระกูลหญ้า เช่น หญ้าแฝกตามชั้นบันได เพื่อช่วยยึดหน้าดิน พร้อมทำการปรับถมแนวคันทำนบ และคุระบายน้ำ รวมทั้งพื้นที่สนับสนุนกิจกรรมเหมืองอื่น ๆ และปลูกพืชคลุมดินตะกั่วถั่ว แทรกสลับกับไม้และไม้โตเร็วอื่นๆ เช่น กระถินณรงค์ มะขามเทศ สะเดา เป็นต้น ให้ทั่วทั้งพื้นที่ ส่วนบ่อดักตะกอนให้คงไว้เป็นแหล่งน้ำใช้ทางการเกษตร แต่ต้องปักป้ายบอกรายละเอียดความลึกและคุณภาพน้ำ	ทางโครงการมีการปฏิบัติตามที่มีมาตรการกำหนดไว้ อย่างเคร่งครัดและเมื่อถึงระยะเสร็จสิ้นการทำเหมืองจะปฏิบัติตามมาตรการที่กำหนดอย่างเคร่งครัดต่อไป ปัจจุบันยังดำเนินการทำเหมืองอย่างต่อเนื่องโครงการได้ทำการปลุกต้นไม้เพิ่มเติมแทนต้นไม้ตาย และทำการฟื้นฟูพื้นที่ในพื้นที่ไม่ทำเหมืองแล้ว	-ไม่มี

<p>รูปที่ 2-12 ทำการปลูกตัวยูคาลิปตัส</p>

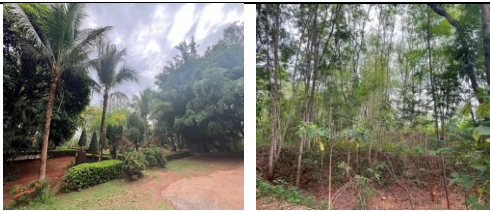
2.2 กำหนดให้เว้นพื้นที่ไม่ทำเหมืองหรือกิจกรรมใด ๆ ในเขตพื้นที่บริเวณทางด้านทิศเหนือของแปลงคำขอประทานบัตรที่ 40/2540 ที่อยู่ติดกับอ่างเก็บน้ำหนองฮี ในแนวมุมหลักฐานที่ 1 ถึง 4 (ดังแผนที่แนบ) เพื่อลดผลกระทบต่ออ่างเก็บน้ำหนองฮี	ทางโครงการเว้นพื้นที่ไม่ทำเหมือง ตามที่มาตรการที่ได้กำหนด	-ไม่มี

<div>รูปที่ 2-16 พื้นที่เว้นไม่ทำเหมือง</div>

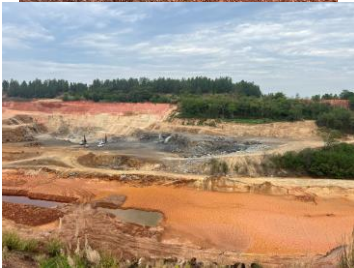
รูปที่ 2-17 แนวต้นไม้บริเวณด้านทิศเหนือ
2.4 ให้ทำการขุดร่องระบายน้ำในพื้นที่บริเวณเชิงเขาทางด้านที่ติดต่อกับที่เก็บกองเศษดิน เพื่อลดผลกระทบในด้านการชะลอตะกอนของพื้นที่เก็บกองเศษดิน	ทางโครงการได้มีการขุดร่องระบายน้ำเพื่อชะลอตะกอนของพื้นที่เก็บกองเปลือกดิน โดยให้ไหลลงยังบ่อเหมืองเพื่อไม่ให้เกิดผลกระทบกับพื้นที่ประชาชน	-ไม่มี

รูปที่ 2-18 บ่อรับน้ำ(บ่อเหมือง)

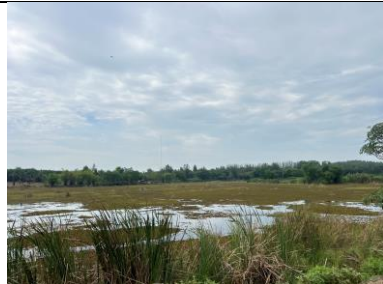
มาตรการป้องกันและแก้ไขผลกระทบสิ่งแวดล้อม	ผลการปฏิบัติตามมาตรการฯ	ปัญหา อุปสรรคและแนวทางแก้ไข	ภาพประกอบมาตรการ
2.5 ให้ติดตามตรวจสอบคุณภาพน้ำในด้านการปนเปื้อนของโลหะหนักประเภทแมงกานีส ในบ่อดักตะกอนสุดท้ายของโครงการก่อนปล่อยออกนอกพื้นที่โครงการและน้ำหนองฮี ปิละ 3 ครั้ง ในเดือนเมษายน กรกฎาคม และธันวาคม พร้อมทั้งรายงานผลการตรวจวัดให้สำนักงานนโยบายและแผนสิ่งแวดล้อมทราบทุกปี	โครงการได้ดำเนินการเก็บตัวอย่างน้ำ จำนวน 9 สถานี ตามมาตรการฯ เปลี่ยนแปลงแผนผังโครงการฉบับเดือนมิถุนายน 2561 ผลการตรวจวัดได้แสดงไว้ในบทที่ 3 ของรายงานฉบับนี้	-ไม่มี

รูปที่ 2-19 สภาพน้ำหนองฮีปัจจุบัน

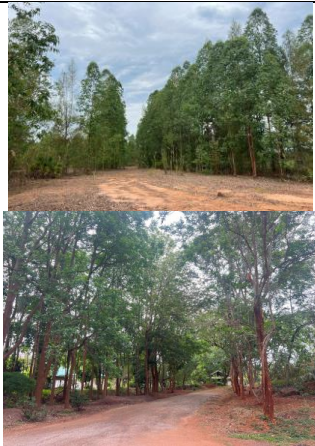
2.6 ให้ดำเนินการปลูกต้นไม้ภายหลังได้รับประทานบัตรแล้ว (ระยะเตรียมการทำเหมือง) และก่อนที่จะมีการดำเนินโครงการ โดยต้องเป็นไม้ประเภทไม้ผลัดใบที่มีชนิดพันธุ์และเรือนยอดแตกต่างกันอย่างน้อย 3 ประเภท และปลูกให้มีระยะ 2x2 เมตร (ประมาณ 400 ต้นต่อไร่) จำนวน 6 แถว แบบสลับฟันปลา ในพื้นที่ที่เว้นการทำเหมือง รวมทั้งให้ทำการบำรุงรักษาด้านไม้เหล่านั้นให้มีความเจริญเติบโตเต็มที่ ทั้งนี้ ให้พร้อมระบุพันธุ์ไม้และพื้นที่ปลูก เพื่อให้สำนักงานนโยบายและแผนสิ่งแวดล้อม และกรมป่าไม้พิจารณาความเหมาะสมก่อนดำเนินการ	ทางโครงการมีการปลูกต้นสะเดา ยูคาลิปตัส ตามที่มาตรการกำหนด และมีการปลูกเสริม ปลูกเพิ่มเติมในพื้นที่ที่ยังไม่มีการปลูกต้นไม้ และรักษาด้านไม้ที่เกิดขึ้นตามธรรมชาติให้เติบโตเสมอ	-ไม่มี

รูปที่ 2-20 พื้นที่ฟื้นฟูและปลูกต้นไม้

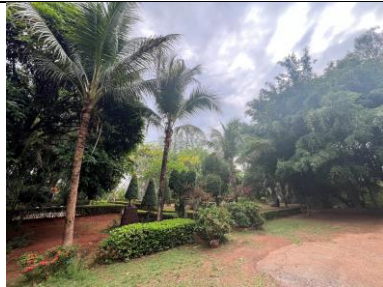
มาตรการป้องกันและแก้ไขผลกระทบสิ่งแวดล้อม	ผลการปฏิบัติตามมาตรการฯ	ปัญหา อุปสรรคและแนวทางแก้ไข	ภาพประกอบมาตรการ
๑. ให้เว้นพื้นที่ไม่ทำเหมืองจากแนวเขตประทานบัตร โดยรอบ เป็นระยะ ๑๐ เมตร และเว้นพื้นที่ไม่ทำเหมืองจากทางสาธารณะด้านทิศเหนือ เป็นระยะ ๕๐ เมตร และเว้นพื้นที่ทางด้านทิศเหนือของประทานบัตรที่ ๒๗๑๖๒/๑๕๓๒๗ ระหว่างหมุดหลักเขตที่ ๓ - ๑๑ เพื่อลดผลกระทบต่ออ่างเก็บน้ำหนองฮีพร้อมทั้งให้ดูแลรักษาพันธุ์ไม้เดิมไว้ และปลูกเสริมต้นไม้โตเร็วทรงสูงหรือพันธุ์ไม้ที่เหมาะสมทดแทนต้นไม้ที่ตายลงให้หนาแน่นในพื้นที่ เพื่อปิดบังทัศนียภาพกิจกรรมการทำเหมืองในพื้นที่ของโครงการ	ทางโครงการได้ปฏิบัติตามมาตรการอย่างเคร่งครัด ได้ทำการเว้นระยะ ๑๐ เมตร และเว้นพื้นที่ไม่ทำเหมืองจากทางสาธารณะทางด้านทิศเหนือ เป็นระยะ ๕๐ เมตร โดยทางโครงการได้ทำการรักษาสภาพต้นไม้ให้เจริญเติบโต และให้ไม้ถิ่นได้เกิดและเติบโตขึ้นเอง	-ไม่มี

<p>รูปที่ 2-20 พื้นที่เว้นจากแนวเขตไม่ทำเหมือง</p>
๒. กำหนดการเปิดหน้าเหมืองให้มีทิศทางและลำดับขั้นตอน ตลอดจนขอบเขตพื้นที่ทำเหมืองตามแผนผังโครงการทำเหมืองโดยเคร่งครัด เปิดหน้าเหมืองในลักษณะขั้นบันได มีความสูงของขั้นบันไดไม่เกิน ๑๐ เมตร ความกว้างของขั้นบันไดไม่น้อยกว่า ๑๐ เมตร และควบคุมความลาดชันของหน้าเหมืองโดยรวมไม่เกิน ๔๕ องศา	ทางโครงการได้ดำเนินการตามมาตรการอย่างเคร่งครัด ทำการเปิดหน้าเหมืองให้เป็นไปตามแผนผังได้กำหนดไว้ ทางโครงการได้ทำการรักษาสภาพหน้าเหมืองให้มีความปลอดภัย

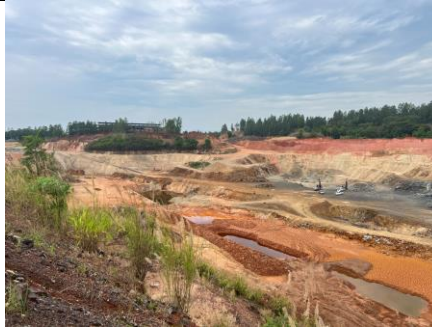
<p>รูปที่ 2-21 หน้าเหมืองในปัจจุบัน</p>

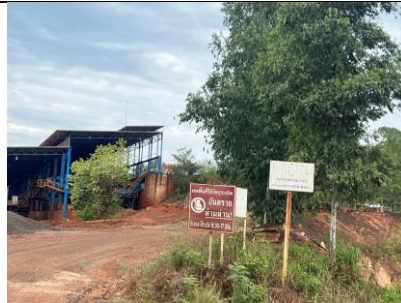
มาตรการป้องกันและแก้ไขผลกระทบสิ่งแวดล้อม	ผลการปฏิบัติตามมาตรการฯ	ปัญหา อุปสรรคและแนวทางแก้ไข	ภาพประกอบมาตรการ
๓.กำหนดให้ใช้ปริมาณวัตถุระเบิดเป็นไปตามแผนผังโครงการทำเหมือง จุระเบิดด้วยเก็บแบบช่วงเวลา ระหว่างเวลา ๑๖.๐๐-๑๗.๐๐ น.วันละ ๑ ครั้ง โดยให้มีสัญญาณเตือนก่อนการระเบิดให้ได้ยินและเห็นชัดเจนในระยะ ๕๐๐ เมตร เป็นเวลา ๕ นาที พร้อมติดป้ายเตือนก่อนการระเบิดและเขตการใช้วัตถุระเบิดที่บริเวณปากทางเข้าเหมือง ทั้งนี้ ให้หลีกเลี่ยงการระเบิดย่อย โดยให้ใช้หัวกระแทกไฮโดรลิกทุบย่อยแทน	ทางโครงการได้จัดทำป้ายเตือนเวลาระเบิด 16.00-17.00 น.ไว้บริเวณหน้าเหมืองและทางขึ้นเหมืองแล้วก่อนมีการระเบิดจะส่งสัญญาณ ให้ได้ยินและเห็นชัดเจน ในระยะ 500 เมตร เป็นเวลา 5 นาที	-ไม่มี

<p>รูปที่ 2-22 ติดตั้งป้ายเตือนเวลาทำการระเบิด</p>
๔.ให้สร้างคันทำนบดินอัดแน่น ขนาดกว้าง ๔.๕ เมตร ความสูง ๑.๕ เมตร และสันบนกว้าง ๑.๕ เมตร ร่วมกับร่องระบายน้ำ ขนาดความกว้าง ๑.๕ เมตร ความลึก ๑ เมตร พร้อมทั้งให้ปลูกหญ้าหรือพืชคลุมดิน ถั่วคลุมดิน และต้นไม้ท้องถิ่นหรือไม่ไถ่เร็วบนคันทำนบดิน เพื่อป้องกันผลกระทบด้านทัศนียภาพ และป้องกันน้ำฝนไหลออกนอกพื้นที่โครงการ	ทางโครงการได้ดำเนินการสร้างคันดินให้เป็นไปตามแผนผังโครงการได้กำหนดไว้อย่างเคร่งครัด และทำการปลูกหญ้าแฝกและพืชคลุมดิน และให้ต้นไม้ขึ้นได้เกิดขึ้นเองตามธรรมชาติ

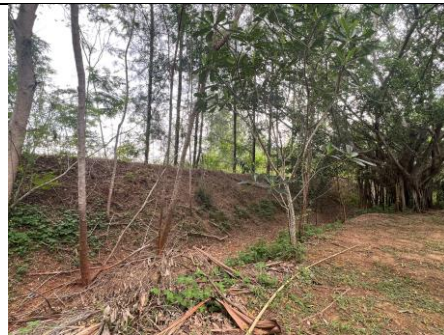
<p>รูปที่ 2-23 สร้างคันดินไว้โดยรอบพื้นที่โครงการ</p>

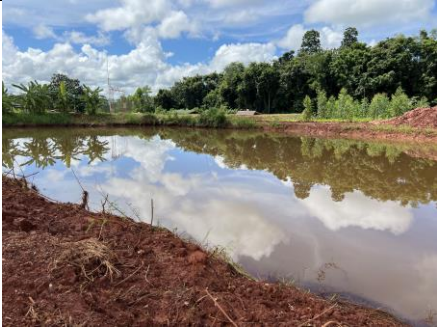
มาตรการป้องกันและแก้ไขผลกระทบสิ่งแวดล้อม	ผลการปฏิบัติตามมาตรการฯ	ปัญหา อุปสรรคและแนวทางแก้ไข	ภาพประกอบมาตรการ
๘.ให้น้ำจากบ่อน้ำใส บ๒ และ บ๙ หมุนเวียนกลับมาใช้ในกระบวนการแต่งแร่ เมื่อน้ำที่ใช้ในการแต่งแร่ไม่เพียงพอแล้วจึงสูบน้ำจากบ่อสำรองน้ำที่จัดเตรียมไว้มาเติมใช้สำหรับแต่งแร่ต่อไป พร้อมทั้งหมั่นดูแลชุดลอกทางแร่และตะกอนที่สะสมตัวจากบ่อตั้งตะกอนอย่างสม่ำเสมอเพื่อรักษาความลึกของบ่อดังกล่าว แล้วนำตะกอนดินไปฝังตากให้หมดแล้วขนย้ายไปกองไว้บริเวณที่เก็บกองเปลือกดินและเศษหิน ป๔ ทั้งนี้ก่อนที่จะระบายน้ำจากบ่อตั้งตะกอนออกสู่ทางน้ำสาธารณะ จะต้องทำการบำบัดคุณภาพน้ำให้อยู่ในเกณฑ์มาตรฐานน้ำผิวดินก่อน	ทางโครงการได้ดำเนินการนำน้ำที่ผ่านการตกตะกอนและนำมาหมุนเวียนเพื่อใช้ในกระบวนการแต่งแร่ และทางโครงการได้ดำเนินการจัดสร้างแหล่งน้ำให้เพียงพอในกระบวนการแต่งแร่ และทำการบำรุงรักษาแหล่งเก็บน้ำให้สามารถใช้ได้เมื่อมีการผลิตแร่แต่งแร่	-ไม่มี

<p>รูปที่ 2-27 บ่อน้ำที่ผ่านการตกตะกอน</p>
๙.เครื่อง Mobile Crusher จัดให้มีวัสดุคลุมเครื่องบดหยาบและละเอียด(Crusher and Mill) ยุ่งรับแร่ขนาดใหญ่ (Hopper) ตะแกรงร่อนคัดเศษแร่ มูลดินทราย (Scalping) พร้อมทั้งติดตั้งเครื่องฉีดสเปรย์น้ำหรือเครื่องเก็บฝุ่นแบบถุงกรอง(Bag Filter) บริเวณทุกจุดที่กำเนิดฝุ่นละออง เพื่อควบคุมและลดการฟุ้งกระจายของฝุ่นละออง	ทางโครงการได้นำเครื่อง Mobile Crusher ใช้ในกระบวนการผลิตแร่ โดยการบดแร่เพื่อลดขนาดแร่ให้เล็กลง และนำเข้ากระบวนการแต่งแร่ ซึ่งได้จัดสถานที่ตั้งไว้ในบ่อเหมืองเพื่อลดปัญหาฝุ่นละออง	-ไม่มี

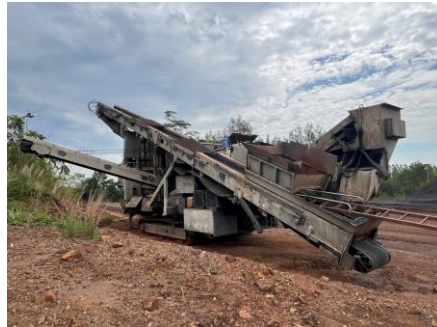
<p>รูปที่ 2-28 เครื่อง Mobile Crusher ใช้ในกระบวนการผลิตแร่</p>

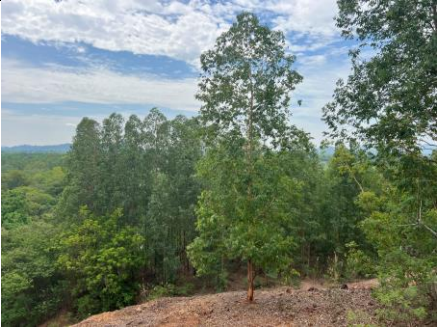
มาตรการป้องกันและแก้ไขผลกระทบสิ่งแวดล้อม	ผลการปฏิบัติตามมาตรการฯ	ปัญหา อุปสรรคและแนวทางแก้ไข	ภาพประกอบมาตรการ
<p>๑๑.๒ บริเวณพื้นที่เก็บกองเปลือกดิน เศษหิน และมูลดินทรายที่มีความสูงเพียงพอแล้วให้ดำเนินการปลูกพืชคลุมดินไว้ สำหรับหน้าเหมืองซึ่งมีลักษณะเป็นบ่อเหมือนลึกลงไปจากระดับพื้นดินโดยรอบ ให้ปรับแต่งขอบขุมเหมืองและความลาดชันของชั้นบันไดที่อยู่เหนือระดับน้ำให้มีเสถียรภาพแข็งแรง และมีความปลอดภัย แล้วนำเปลือกดินมาปิดทับเพื่อปลูกพืชคลุมดิน เช่น หญ้าแฝกหรือพืชตระกูลถั่ว เพื่อป้องกันการชะล้างพังทลายของดิน และพัฒนาเป็นบ่อเก็บกักน้ำเพื่อใช้สอยต่อไป</p> <p>ทั้งนี้ ให้จัดทำแผนและรายงานผลการดำเนินงานด้านการฟื้นฟูพื้นที่ที่ทำเหมืองแร่ตามแนวทางที่กรมอุตสาหกรรมพื้นฐานและการเหมืองแร่กำหนด ส่งให้กรมอุตสาหกรรมพื้นฐานและการเหมืองแร่ สำนักงานนโยบายและแผนทรัพยากรธรรมชาติและสิ่งแวดล้อม และหน่วยงานที่เกี่ยวข้องทราบทุก ๒ ปี</p>	<p>บริเวณพื้นที่เก็บกองเปลือกดิน เศษหิน และมูลดินทรายทางโครงการได้ทำการปรับปรุงพื้นที่ให้มีความปลอดภัยมีความลาดชันและให้มีเสถียรภาพแข็งแรง และมีความปลอดภัย ทำการปลูกต้นไม้โตเร็ว เช่น ยูคาลิปตัส และให้ไม้ถีนได้เกิดขึ้นเอง และได้ทำการบำรุงรักษาให้ต้นไม้ได้เจริญเติบโตอย่างสม่ำเสมอ</p> <p>ทางโครงการได้ดำเนินการจัดทำรายงานส่งหน่วยงานที่กำหนด ทุก 2 ปี รายงานฉบับล่าสุดเมื่อ 26 ธันวาคม 2566</p>	<p>-ไม่มี</p> <p>-ไม่มี</p>

<p>รูปที่ 2-31 พื้นที่ฟื้นฟูพื้นที่เก็บกองเปลือกดิน</p>
