บทที่ 3

ผลการปฏิบัติตามมาตรการติดตามตรวจสอบผลกระทบสิ่งแวดล้อม

ดังนั้นโครงการไอดีโอ จุฬา-สามย่าน (IDEO CHULA - SAMYAN)

และมาตรการติดตามตรวจสอบคุณภาพสิ่งแวดล้อม (ระยะดำเนินการ) ระหว่างเดือน มกราคม - มิถุนายน พ.ศ. 2568

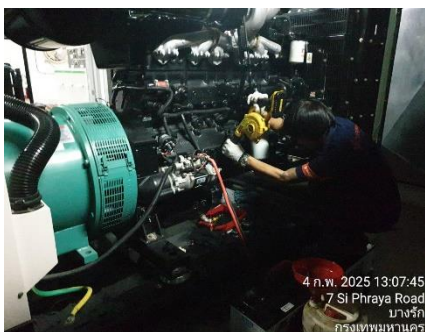
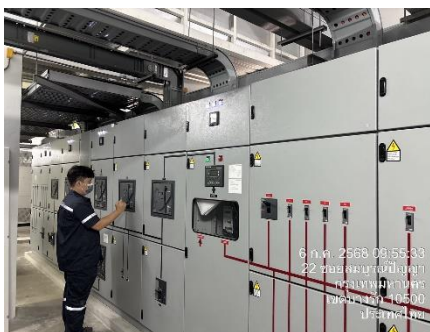
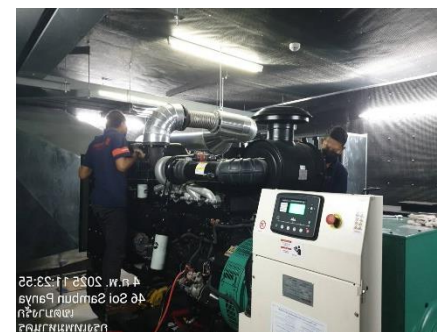
ภาพที่ 3.4-2 ตรวจสอบการทำงานของระบบไฟฟ้าโครงการ

องค์ประกอบ สิ่งแวดล้อม	ดัชนีตรวจวัด/ความถี่	จุดเก็บตัวอย่าง/วิธีการจัดการ	ผลการปฏิบัติตามมาตรการ V = ปฏิบัติ X = ไม่ปฏิบัติ 0 = ปฏิบัติไม่ได้ ซี) = ปฏิบัติได้แต่ยังไม่มีประสิทธิภาพ # ยังไม่ถึงเวลาปฏิบัติ	ปัญหา/อุปสรรค /การแก้ไข	เอกสารอ้างอิง
7. การใช้ไฟฟ้า	<u>ดัชนีตรวจวัด</u> - ระบบไฟฟ้าโครงการสภาพดีอยู่เสมอ <u>ความถี่</u> - เดือนละ 1 ครั้ง ตลอดระยะเปิดดำเนินการ	- ภายในพื้นที่โครงการ	✓ - โครงการมอบหมายให้เจ้าหน้าที่ดูแล ตรวจสอบระบบไฟฟ้าของโครงการ	-	ภาพที่ 3.4-2 ตรวจสอบการทำงานของระบบไฟฟ้าโครงการ

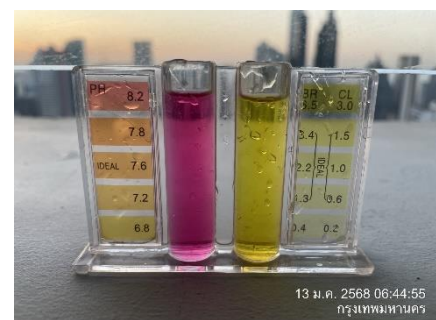
ภาพที่ 3.4-3 ตรวจสอบและดูแลสระว่ายน้ำ

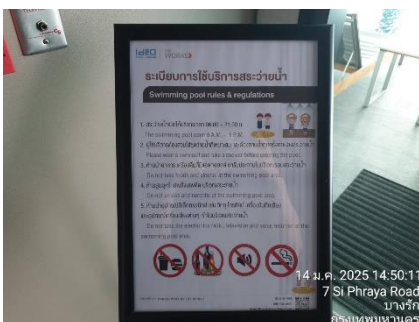
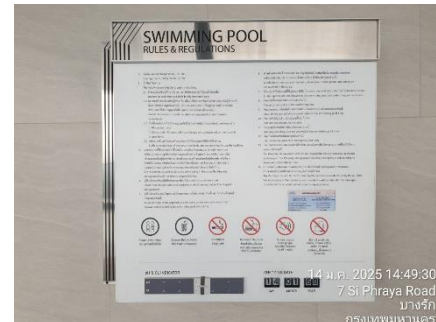
ภาพที่ 3.4-4 ระเบียบป้ายแจ้ง ผู้พักอาศัย สำหรับการใช้สระว่ายน้ำ

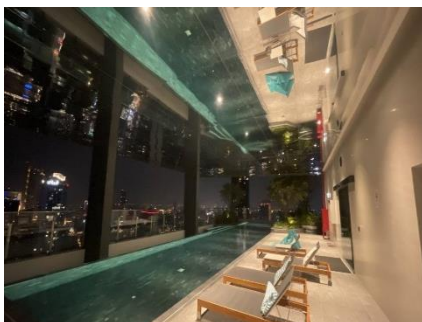
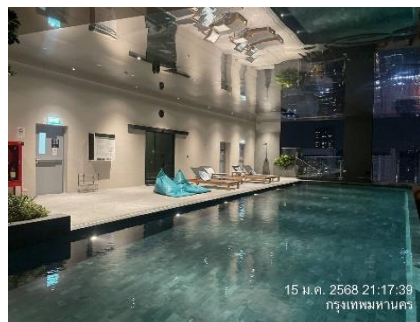
ภาพที่ 3.4-5 แสงสว่าง บริเวณสระว่ายน้ำ

8. การดูแล ระวายนน้ำ 8.1 โครงสร้างและ อาคารประกอบ ของระวายนน้ำ	<u>ดัชนีตรวจวัด</u> - การแตกหรือรั่วซึมของระวายนน้ำ - รางระบายน้ำล้นให้มีสภาพแข็งแรง ไม่เป็นสนิม - ป้ายให้อยู่ในสภาพดีอยู่เสมอ - หลอดไฟ/แสงสว่างให้เพียงพอ <u>ความถี่</u> - เดือนละ 1 ครั้ง ตลอดระยะเปิด ดำเนินการ	- ระวายนน้ำ และอุปกรณ์ ต่างๆ	✓ -โครงการจัดเจ้าหน้าที่ตรวจสอบระวายนน้ำ ดูแลให้อยู่ใน สภาพดีพร้อมใช้งาน และจัดเจ้าหน้าที่ทำความสะอาดเป็น ประจำสม่ำเสมอ ปัจจุบันยังไม่มีการชำรุดเสียหาย - โครงการติดป้ายกฎระเบียบการใช้ระวายนน้ำ เพื่อให้ผู้พัก อาศัยมองเห็นได้ชัดเจน และดูแลให้อยู่ในสภาพดีเสมอ -โครงการมีการจัดแสงสว่าง ที่เพียงพอมองเห็นได้ชัดเจนและ ทั่วบริเวณระวายนน้ำ ในเวลากลางคืน	-	ภาพที่ 3.4-3 ตรวจสอบดูแล ระวายนน้ำ ภาพที่ 3.4-4 ป้ายแจ้งระเบียบ การใช้ระวายนน้ำ ภาพที่ 3.4-5 แสงสว่างบริเวณระ วายนน้ำ

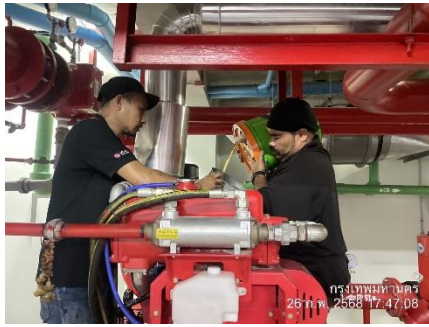
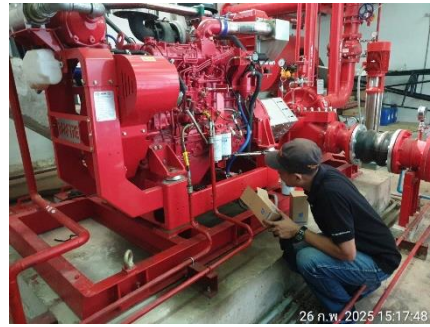
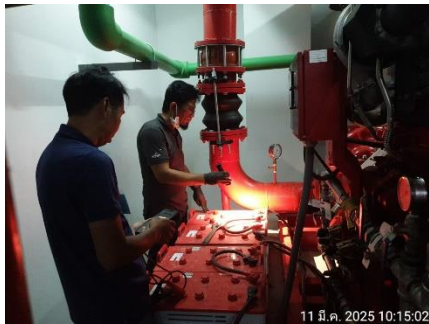
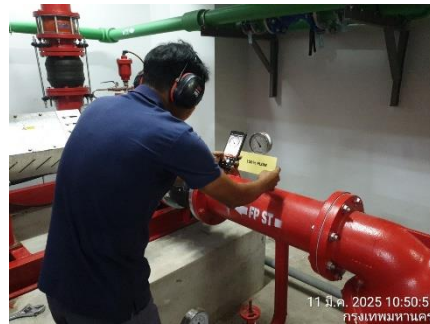
ภาพที่ 3.4-7 ตรวจสอบระบบป้องกันอัคคีภัย

10. ระบบป้องกัน และระงับอัคคีภัย 10.1 อุปกรณ์ ป้องกันและ สัญญาณเตือน	<u>ดัชนีตรวจวัด</u> - สภาพดีอยู่เสมอ <u>ความถี่</u> - ตามคู่มือการใช้งานของอุปกรณ์	- อุปกรณ์ป้องกัน และสัญญาณเตือน อัคคีภัย	V - โครงการจัดเจ้าหน้าที่เพื่อตรวจสอบอุปกรณ์ป้องกันและ สัญญาณเตือนอัคคีภัย ตามระยะเวลาที่เหมาะสมเพื่อให้ทำงาน ได้เต็มประสิทธิภาพ	-	ภาพที่ 3.4-7 ตรวจสอบระบบ ป้องกันอัคคีภัย

10.4 ความพร้อม ของอุปกรณ์ ดับเพลิง	<u>ดัชนีตรวจวัด</u> - สภาพพร้อมใช้งาน <u>ความถี่</u> - ทุก 3 เดือน	- เครื่องดับเพลิงชนิดมือถือ และอุปกรณ์ดับเพลิงอื่นๆ	V - โครงการจัดเจ้าหน้าที่เพื่อตรวจสอบอุปกรณ์ป้องกันและ สัญญาณเตือนอัคคีภัย ตามระยะเวลาที่สมควรเพื่อให้ทำงาน ได้เต็มประสิทธิภาพ		ภาพที่ 3.4-7 ตรวจสอบระบบ ป้องกันอัคคีภัย

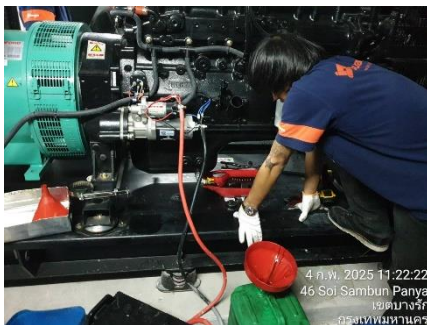
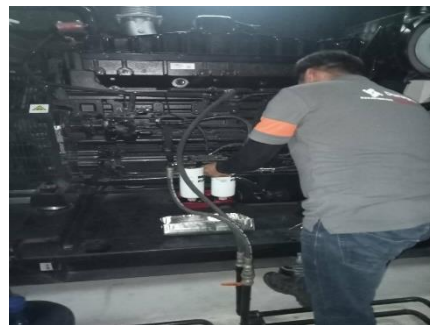
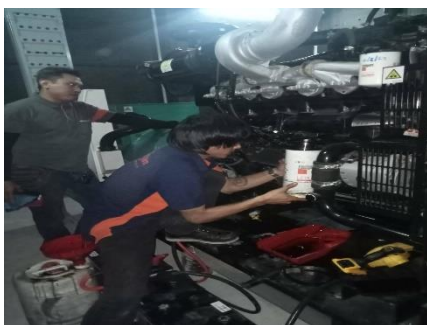
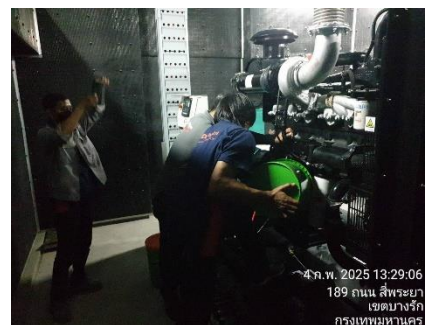
ภาพที่ 3.4-8 ตรวจสอบระบบไฟฟ้าสำรอง

10.2 ระบบจ่าย ไฟฟ้าสำรอง	<u>ดัชนีตรวจวัด</u> - สภาพพร้อมใช้งาน <u>ความถี่</u> - ทุก 3 เดือน	- ระบบจ่ายไฟฟ้าสำรอง	V - โครงการจัดเจ้าหน้าที่เพื่อตรวจสอบระบบไฟฟ้าสำรอง สำหรับใช้งานในกรณีฉุกเฉินเพื่อใช้งานในส่วนที่จำเป็น เป็น ประจำ ตลอดระยะเวลาเปิดดำเนินการ		ภาพที่ 3.4-8 ตรวจสอบระบบไฟฟ้า สำรอง

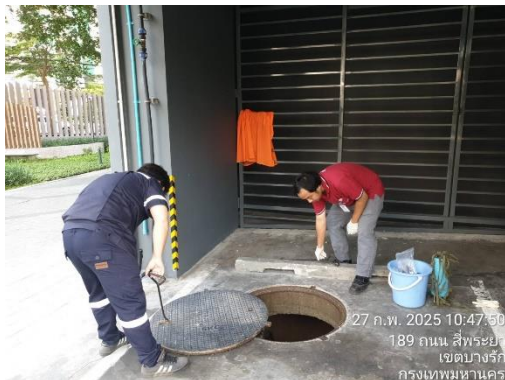
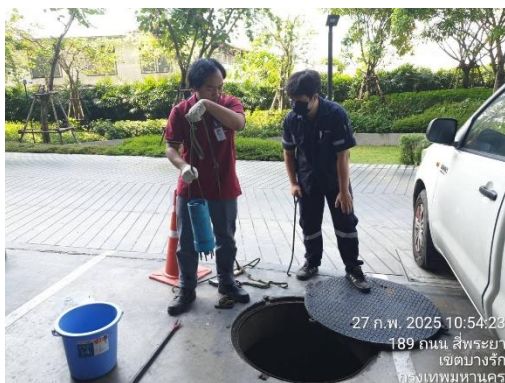
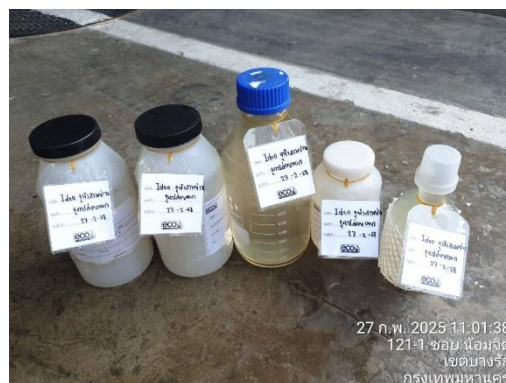
ภาพที่ 3.5.3-1 การเก็บตัวอย่างน้ำทิ้งจากระบบบำบัดน้ำเสีย

องค์ประกอบ สิ่งแวดล้อม	ดัชนีตรวจวัด/ความถี่	จุดเก็บตัวอย่าง/วิธีการ จัดการ	ผลการปฏิบัติตามมาตรการฯ V = ปฏิบัติ X = ไม่ปฏิบัติ 0 = ปฏิบัติไม่ได้ ซี) = ปฏิบัติได้แต่ยังไม่มีประสิทธิภาพ # ยังไม่ถึงเวลาปฏิบัติ	ปัญหา/อุปสรรค/ การแก้ไข	เอกสารอ้างอิง
4. คุณภาพน้ำ	<u>ดัชนีตรวจวัด</u> - ค่าความเป็นกรดและด่าง (pH) - บีโอดี (BOD) - สารแขวนลอย (รร) - สารที่ละลายได้ (TDS) - ตะกอนหนัก (Settleable Solids) - ซัลไฟด์ (Sulfide) - ทีเคเอ็น (TKN) - น้ำมันและไขมัน (Fat,Oil&Grease) <u>ความถี่</u> - เก็บตัวอย่างเดือนละ 1 ครั้ง ตลอด ระยะดำเนินการ	<u>จุดเก็บตัวอย่างคุณภาพ</u> <u>น้ำ บ่อพักน้ำทิ้ง ก่อน</u> <u>ระบายสู่ท่อระบายน้ำ</u> สาธารณะ 1 จุด	✓ - โครงการมีการตรวจวัดคุณภาพน้ำทิ้งของระบบบำบัดน้ำเสีย เป็นประจำทุกเดือน ซึ่งผลวิเคราะห์น้ำในช่วงเดือน มกราคม - มิถุนายน 2568 มีค่าคุณภาพน้ำผ่านเกณฑ์มาตรฐานคุณภาพ น้ำทิ้งจากอาคาร	-	ภาพที่ 3.5.1-1 การเก็บตัวอย่างน้ำทิ้ง จากระบบบำบัด น้ำเสีย ภาคผนวก ง

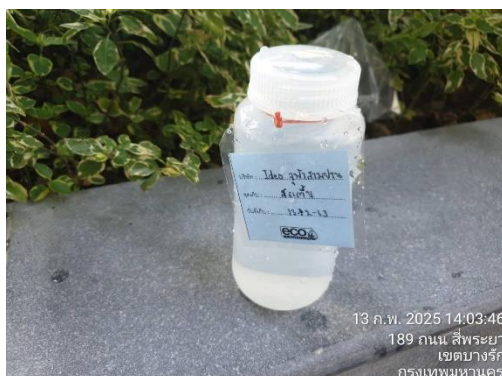
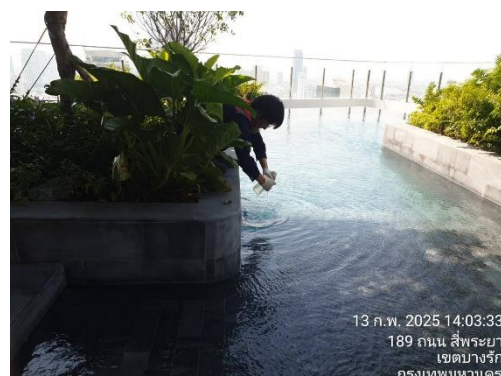
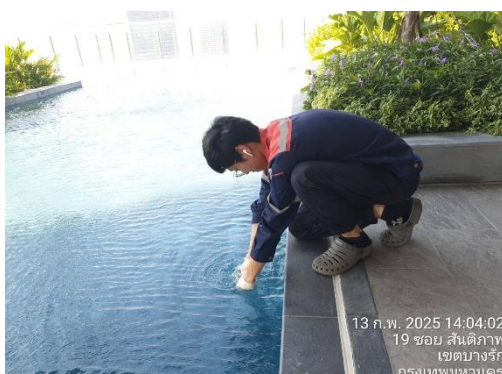
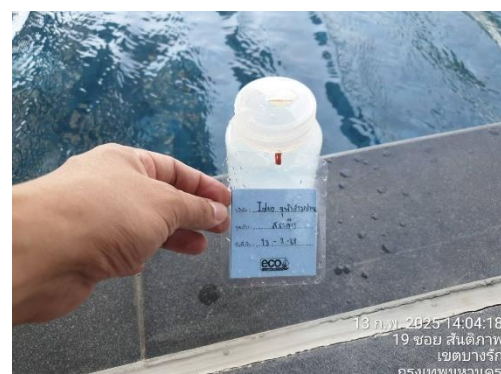
บริเวณน้ำตื้น

บริเวณน้ำลึก

ภาพที่ 3.6.1-1 การเก็บตัวอย่างน้ำสระว่ายน้ำ

8.3 การควบคุม คุณภาพน้ำในสระ ว่ายน้ำ	<u>ดัชนีตรวจวัด</u> - ความเป็นกรด-ด่าง (pH) - คลอรีนอิสระคงเหลือ <u>ความถี่</u> - วันละ 2 ครั้ง	- จุดเก็บตัวอย่าง 2 จุด คือ บริเวณน้ำลึก และบริเวณน้ำ ตื้น	✓ - โครงการมอบหมายให้เจ้าหน้าที่ตรวจวัดคุณภาพน้ำในสระ ว่ายน้ำ พารามิเตอร์ ค่าความเป็นกรด-ด่าง (pH) และ คลอรีน อิสระคงเหลือ ทุกวัน วันละ 2 ครั้ง	-	ภาพที่ 3.4-6 การเก็บตัวอย่าง คุณภาพน้ำสระว่ายน้ำ ประจำวัน
	<u>ดัชนีตรวจวัด</u> - โคลิฟอร์มทั้งหมด (Total Coliform Bacteria) - ปริมาณเฟคัลโคลิฟอร์ม (Fecal Coliform Bacteria) <u>ความถี่</u> - เดือนละ 1 ครั้ง ตลอดระยะเปิด ดำเนินการ	- จุดเก็บตัวอย่าง 2 จุด คือ บริเวณน้ำลึก และบริเวณน้ำ ตื้น	✓ - โครงการได้มีการตรวจวัดคุณภาพน้ำในสระว่ายน้ำ พารามิเตอร์ Total Coliform Bacteria และ Fecal Coliform Bacteria เป็นประจำทุกเดือน ตลอดระยะเวลา เปิดดำเนินการ	-	ภาพที่ 3.6.1-1 การเก็บตัวอย่างน้ำ สระว่ายน้ำ ประจำเดือน ภาคผนวก ง

8.3 การควบคุม คุณภาพน้ำในสระ ว่ายน้ำ (ต่อ)	<u>ดัชนีตรวจวัด</u> - ความเป็นกรด-ด่าง (pH) - คลอรีนอิสระ (Free Chlorine) - Alkalinity - Calcium hardness - โคลิฟอร์มทั้งหมด (Total Coliform Bacteria) - ปริมาณฟีคอลโคลิฟอร์ม (Free Coliform Bacteria) - จุลินทรีย์หรือตัวบ่งชี้จุลินทรีย์ที่ทำให้เกิดโรค ได้แก่ <i>Escherichia coli</i> , <i>Staphylococcus aureus</i> และ <i>Pseudomonas aeruginosa</i> <u>ความถี่</u> - ปีละ 1 ครั้ง ตลอดระยะเปิดดำเนินการ	- จุดเก็บตัวอย่าง 2 จุด คือ บริเวณน้ำลึก และบริเวณน้ำตื้น	✓ -โครงการได้มีการตรวจวัดคุณภาพน้ำในสระว่ายน้ำ พารามิเตอร์ ความเป็นกรด-ด่าง (pH), คลอรีนอิสระ (Free Chlorine), Alkalinity, Calcium hardness, โคลิฟอร์ม ทั้งหมด (Total Coliform Bacteria), ปริมาณฟีคอลโคลิฟอร์ม (Free Coliform Bacteria) และจุลินทรีย์หรือตัวบ่งชี้ จุลินทรีย์ที่ทำให้เกิดโรค ได้แก่ ¹ <i>Escherichia coli</i> , <i>Staphylococcus aureus</i> และ <i>Pseudomonas aeruginosa</i> ประจำปี	-	ภาพที่ 3.6.1-1 การเก็บตัวอย่างน้ำ สระว่ายน้ำ ภาคผนวก ง
