บทที่ 3

มาตรการติดตามตรวจสอบคุณภาพสิ่งแวดล้อม

3.1 จุดเก็บตัวอย่างคุณภาพน้ำทั้งโครงการ

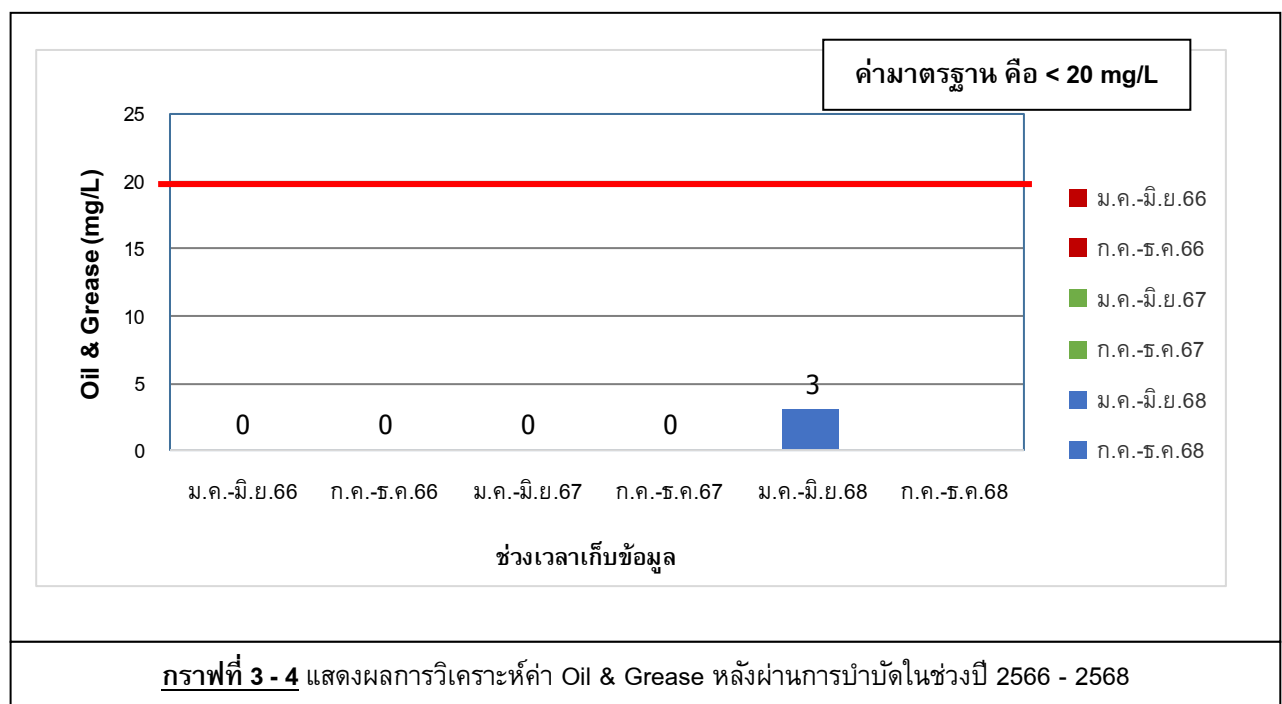
(4) ผลวิเคราะห์ค่า Oil & Grease → สำหรับค่าน้ำมันและไขมัน ปี 2568 ทางห้องปฏิบัติการรายงานผล
วิเคราะห์รายงานค่าน้อยกว่า 3.0 mg/L ซึ่งในกราฟได้ระบุค่า = 3 mg/L
