ตารางที่ 2.1 แบบรายงานผลการปฏิบัติตามมาตรการป้องกัน และแก้ไขผลกระทบสิ่งแวดล้อมและมาตรการติดตามตรวจสอบผลกระทบสิ่งแวดล้อม โครงการบ้านแสนปลื้ม

โครงการ บ้านแสนปลื้ม ของบริษัท แสนสิริ จำกัด (มหาชน)

จัดทำรายงานโดย นิติบุคคลอาคารชุด บ้านแสนปลื้ม

ระหว่างเดือน มกราคม ถึงเดือน มิถุนายน พ.ศ. 2568

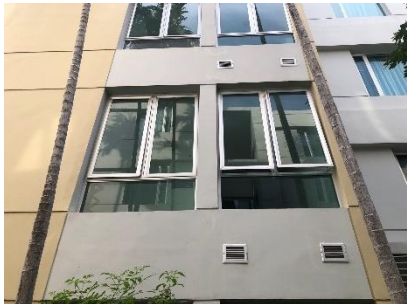
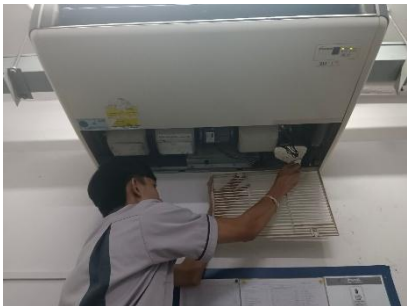
| ผลกระทบสิ่งแวดล้อม | มาตรการป้องกัน แก้ไขและลดผลกระทบ | รายละเอียดการปฏิบัติจริง | ปัญหาและแนว<br>ทางแก้ไข | การอ้างอิง |
|---|---|---|---|---|
| คุณภาพอากาศ - ฝุ่น | <ul style="list-style-type: none"> <li>ควบคุมความเร็วของรถภายในโครงการ เช่น บ้าย จำกัดความเร็ว สันฐาน เพื่อลดความเร็ว เพื่อไม่ให้เกิดการฟุ้งกระจายของฝุ่นในผิวถนน</li> <li>หมั่นดูแลรักษาความสะอาดบริเวณถนนเป็นครั้งคราว</li> <li>ดูแลระบบการระบายอากาศภายในอาคารอยู่เสมอ เปิดประตูอาคารบางจุดเพื่อให้อากาศถ่ายเทได้สะดวก</li> <li>ทำความสะอาดเครื่องปรับอากาศ เป็นประจำเพื่อเพิ่มประสิทธิภาพการทำงานของเครื่องปรับอากาศ และยังเป็นการป้องกันการสะสมของเชื้อโรค</li> <li>เจ้าของโครงการต้องเลือกใช้เครื่องปรับอากาศที่มีฉลากประหยัดไฟเบอร์ 5 และต้องไม่มีสาร CFC เป็นส่วนประกอบ</li> <li>ห้ามวางป้ายหรือสิ่งปลูกสร้างอื่นๆ บังหรือกีดขวางบริเวณช่องเปิดโล่งชั้นลานจอดรถยนต์</li> </ul> | <ul style="list-style-type: none"> <li>โครงการมีการควบคุมความเร็วของรถภายในโครงการ โดยการแจ้งให้ผู้ขับรถทราบ และมีเจ้าหน้าที่คอยตรวจสอบบริเวณทาง-เข้าออกของโครงการ</li> <li>โครงการมีเจ้าหน้าที่ในการดูแลทำความสะอาดพื้นที่ภายในโครงการ</li> <li>โครงการมีพนักงานดูแลระบายอากาศภายในอาคารเป็นประจำสม่ำเสมอ</li> <li>โครงการมีเจ้าหน้าที่ทำความสะอาดเครื่องปรับอากาศส่วนกลางเป็นประจำทุก 6 เดือน เพื่อเพิ่มประสิทธิภาพการทำงานของเครื่องปรับอากาศและการสะสมของเชื้อโรค</li> </ul> | <ul style="list-style-type: none"> <li>ไม่พบปัญหา</li> <li>ไม่พบปัญหา</li> <li>ไม่พบปัญหา</li> <li>ไม่พบปัญหา</li> </ul> | |

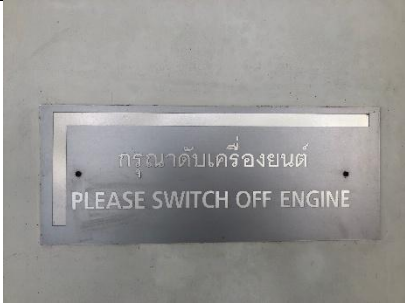
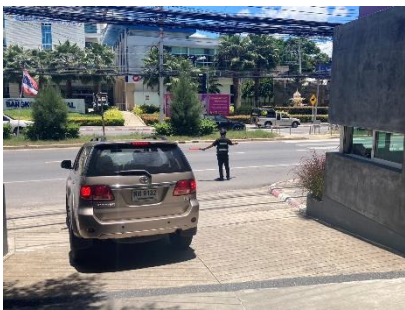
| ผลกระทบสิ่งแวดล้อม | มาตรการป้องกัน แก้ไขและลดผลกระทบ | รายละเอียดการปฏิบัติจริง | ปัญหาและแนวทางแก้ไข | การอ้างอิง |
|---|---|---|---|---|
| มลพิษทางอากาศ | <ul style="list-style-type: none"> <li>การติดตั้งป้ายห้ามติดเครื่องยนต์ทิ้งไว้ ภายในบริเวณลานจอดรถให้สามารถสังเกตเห็นได้อย่างชัดเจนและทั่วถึง</li> <li>จัดระบบการจราจรภายในโครงการให้ชัดเจน รวมถึง การควบคุมการปฏิบัติตามของผู้พักอาศัย</li> <li>จัดให้มีเจ้าหน้าที่อำนวยความสะดวกในการจราจรบริเวณทางเข้า-ออกโครงการ</li> <li>เลือกปลูกพันธุ์ไม้ที่มีคุณสมบัติดูดซับคาร์บอนไดออกไซด์ที่เกิดจากยานพาหนะภายในโครงการ</li> </ul> | <ul style="list-style-type: none"> <li>การจราจรภายในโครงการ โดยมีการดูแลและแจ้งไม่ให้ติดเครื่องยนต์ทิ้งไว้บริเวณลานจอดรถ</li> <li>โครงการจัดให้มีเจ้าหน้าที่บริเวณป้อมยามเพื่อดูแลการจราจรภายในโครงการตลอดเวลา</li> <li>โครงการมีการปลูกต้นไม้เพื่อเป็นพื้นที่สีเขียวของโครงการ บริเวณพื้นที่ว่างและริมรั้วซึ่งมีพันธุ์ไม้หลายชนิดและพันธุ์ไม้ท้องถิ่น</li> </ul> | | |

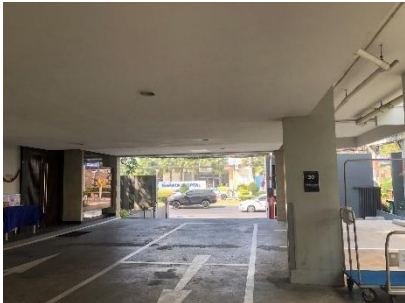
| ผลกระทบสิ่งแวดล้อม | มาตรการป้องกัน แก้ไขและลดผลกระทบ | รายละเอียดการปฏิบัติจริง | ปัญหาและแนวทางแก้ไข | การอ้างอิง |
|---|---|---|---|---|
| เสียงและความสั่นสะเทือน | <ul style="list-style-type: none"> <li>ควบคุมความเร็วของการใช้รถในบริเวณพื้นที่โครงการ เช่น ติดป้ายจำกัดความเร็ว และทำสัญญาณเพื่อลดความเร็ว และช่วยลดระดับเสียงที่เกิดจากการแล่นของรถยนต์ลดลงไปด้วย</li> </ul> | <ul style="list-style-type: none"> <li>ภายในโครงการมีการควบคุมความเร็วของรถ โดยการแจ้งให้ผู้ขับขี่รถทราบ และมีเจ้าหน้าที่คอยตรวจสอบบริเวณทาง-เข้าออกของโครงการ</li> </ul> | <ul style="list-style-type: none"> <li>ไม่พบปัญหา</li> </ul> | |

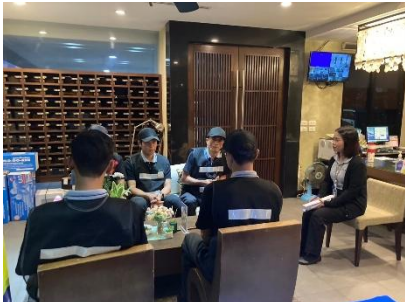
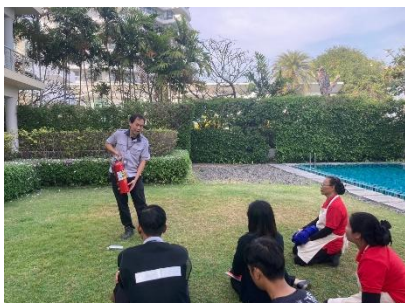
| ผลกระทบสิ่งแวดล้อม | มาตรการป้องกัน แก้ไขและลดผลกระทบ | รายละเอียดการปฏิบัติจริง | ปัญหาและแนว<br>ทางแก้ไข | การอ้างอิง |
|---|---|---|---|---|
| ผลกระทบด้านธรณี<br>พิบัติภัย | <ul style="list-style-type: none"> <li>จัดให้มีแผนพิบัติภัยประชาสัมพันธ์คำแนะนำในการปฏิบัติตัวหากเกิดแผ่นดินไหวให้หนีบุคคลของอาคารชุดไว้เผยแพร่กับผู้พักอาศัย</li> <li>ติดตามข่าว สถานการณ์แผ่นดินไหว คำแนะนำคำเตือนต่าง ๆ จากทางราชการอย่างต่อเนื่อง</li> <li>กำหนดให้มีแผนการซ้อม การอพยพรวมคน กรณีเกิดเหตุฉุกเฉิน โดยจัดให้มีพนักงานประจำชั้นควบคุมผู้ที่อยู่ในอาคารให้อยู่ในความสงบและนำทางมายังจุดรวมคนที่ปลอดภัย และเมื่อตรวจเช็คจำนวนคนเรียบร้อยแล้วจึงเคลื่อนย้ายไปยังจุดที่ปลอดภัย</li> </ul> | <ul style="list-style-type: none"> <li>โครงการมีการบริหารงานโดยนิติบุคคล และได้มีการคำนึงถึงเรื่องการเกิดแผ่นดินไหวซึ่งอาจจะมีผลกระทบต่ออาคารและผู้พักอาศัย ดังนั้นจึงได้มีคู่มือในเรื่องดังกล่าวของโครงการ เพื่อประชาสัมพันธ์ให้ผู้พักอาศัยทราบ และถือแนวทางในการปฏิบัติเมื่อเกิดกรณีฉุกเฉินขึ้น รวมทั้ง โครงการได้มีการติดตามข่าวสารเรื่องสถานการณ์การเกิดแผ่นดินไหวอย่างต่อเนื่อง เพื่อสามารถเตรียมตัวในการรับมือได้ทันทีเมื่อเกิดกรณีดังกล่าว</li> </ul> | <ul style="list-style-type: none"> <li>ไม่พบปัญหา</li> </ul> | |

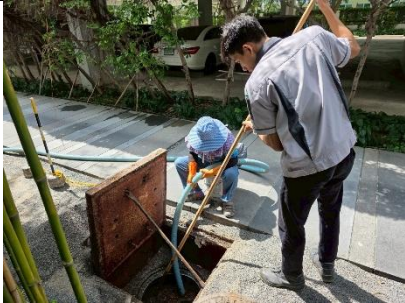
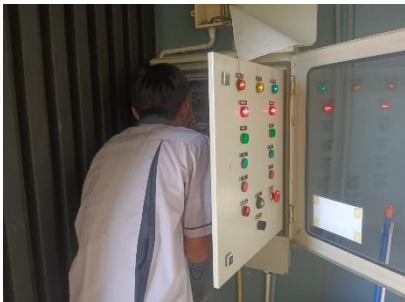
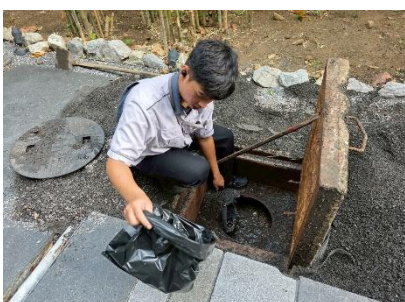
| ผลกระทบสิ่งแวดล้อม | มาตรการป้องกัน แก้ไขและลดผลกระทบ | รายละเอียดการปฏิบัติจริง | ปัญหาและแนวทางแก้ไข | การอ้างอิง |
|---|---|---|---|---|
| คุณภาพน้ำ | <ul style="list-style-type: none"> <li>จัดให้มีระบบบำบัดน้ำเสียภายในโครงการเพื่อลดความสกปรกในน้ำทิ้งให้เป็นไปตามมาตรฐานน้ำทิ้งซึ่งมีรายละเอียดประกอบด้วย</li> <li>ระบบบำบัดน้ำเสียรวมแบบ AS เป็นถังบำบัดน้ำเสียรุ่น SAN 10 AE สำหรับอาคาร D และรุ่น SAN 20 AE สำหรับอาคาร B,C และ E แยกแต่ละอาคาร ซึ่งแต่ละถังมีประสิทธิภาพในการบำบัดน้ำเสียได้ 90 % ค่า BOD ออกจากระบบไม่เกิน 20 มก./ล. และจัดให้มีการสูบกากตะกอนออกจากบ่อเกรอะทุก 1 ครั้ง / ปี สำหรับทุก ๆ อาคาร</li> <li>จัดให้มีเจ้าหน้าที่ที่มีความรู้คอยควบคุมดูแลระบบบำบัดน้ำเสียของโครงการสม่ำเสมอ</li> <li>ให้มีการตักตะกอนไขมันออกสัปดาห์ละ 1 ครั้ง ใส่ถุงดำมัดปากถุงให้เรียบร้อยแล้วนำไปเก็บรวบรวมไว้ที่ห้องพัสดุรวม</li> <li>จัดให้มีการติดตั้งมิเตอร์ไฟฟ้าแยกเฉพาะระบบบำบัดน้ำเสีย</li> </ul> | <ul style="list-style-type: none"> <li>โครงการจัดให้มีระบบบำบัดน้ำเสียแบบ AS ภายในโครงการประจำแต่ละอาคารตามมาตรการที่กำหนด ซึ่งมีประสิทธิภาพการบำบัดตามมาตรฐานและจะจัดให้มีการสูบกากตะกอนจากบ่อเกรอะตามระยะเวลาที่กำหนด ในทุกอาคารต่อไป</li> <li>โครงการบริหารงานโดยนิติบุคคล ซึ่งจะจัดให้มีเจ้าหน้าที่ในการดูแลด้านระบบบำบัดน้ำเสียและสาธารณูปโภคของโครงการ</li> <li>โครงการมีการตักไขมันออกเมื่อพบว่ามีปริมาณมาก ประมาณสัปดาห์ละ 1 ครั้ง และใส่ถุงรวมไว้ที่ห้องพัสดุรวม</li> <li>โครงการได้มีการติดตั้งมิเตอร์ไฟฟ้าแยกเฉพาะระบบบำบัดน้ำเสีย</li> </ul> | <ul style="list-style-type: none"> <li>ไม่พบปัญหา</li> <li>ไม่พบปัญหา</li> <li>ไม่พบปัญหา</li> <li>ไม่พบปัญหา</li> </ul> | |

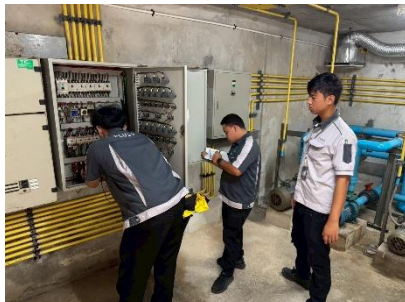
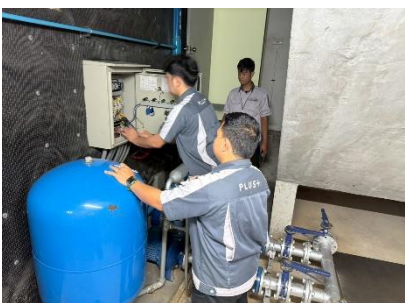
| ผลกระทบสิ่งแวดล้อม | มาตรการป้องกัน แก้ไขและลดผลกระทบ | รายละเอียดการปฏิบัติจริง | ปัญหาและแนวทางแก้ไข | การอ้างอิง |
|---|---|---|---|---|
| <b>ทรัพยากรสิ่งแวดล้อมทางนิเวศวิทยา</b><br>- นิเวศวิทยาทางบก<br><br>- นิเวศวิทยาทางน้ำ | <ul style="list-style-type: none"> <li>ดำเนินการตามมาตรการป้องกัน/ลดผลกระทบต่อทรัพยากรสิ่งแวดล้อมทางกายภาพ ได้แก่ คุณภาพอากาศ เสียงและความสั่นสะเทือน คุณภาพน้ำและคุณค่าการใช้ประโยชน์ของมนุษย์อย่างเคร่งครัด เพื่อที่จะไม่ก่อให้เกิดผลกระทบต่อสิ่งแวดล้อมทางนิเวศวิทยา</li> <li>ดูแลระบบบำบัดน้ำเสียแต่ละชุดให้สามารถทำงานได้อย่างต่อเนื่องและมีประสิทธิภาพ</li> </ul> | <ul style="list-style-type: none"> <li>โครงการได้ดำเนินการตามมาตรการป้องกัน/ลดผลกระทบต่อทรัพยากรสิ่งแวดล้อมทางกายภาพ ได้แก่ คุณภาพอากาศ เสียงและความสั่นสะเทือน คุณภาพน้ำและคุณค่าการใช้ประโยชน์ของมนุษย์อย่างเคร่งครัด</li> <li>โครงการได้จัดให้มีเจ้าหน้าที่ที่มีความรู้ความชำนาญในการดูแลรักษาระบบบำบัดน้ำเสียของโครงการให้มีประสิทธิภาพอยู่เสมอ และมีการตรวจสอบคุณภาพน้ำทั้งเป็นประจำ</li> </ul> | <ul style="list-style-type: none"> <li>ไม่พบปัญหา</li> </ul> | |

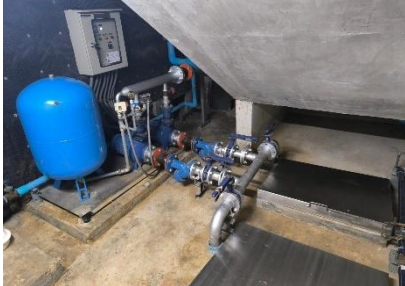
| ผลกระทบสิ่งแวดล้อม | มาตรการป้องกัน แก้ไขและลดผลกระทบ | รายละเอียดการปฏิบัติจริง | ปัญหาและแนวทางแก้ไข | การอ้างอิง |
|---|---|---|---|---|
| <b>คุณค่าการใช้ประโยชน์ของมนุษย์</b><br>- การใช้น้ำ | <ul style="list-style-type: none"> <li>จัดให้มีบ่อเก็บน้ำใต้ดินขนาด (2.5x4x2 ม.) ปริมาตร 20 ลบ.ม. เพื่อกักเก็บน้ำที่ผ่านการบำบัดแล้วไปใช้ประโยชน์ในการรดน้ำต้นไม้ภายในพื้นที่โครงการ</li> </ul> | <ul style="list-style-type: none"> <li>โครงการมีบ่อเก็บน้ำใต้ดินซึ่งมีปริมาตรตามมาตรการที่กำหนด เพื่อนำน้ำไปใช้ประโยชน์ภายในพื้นที่โครงการ</li> </ul> | <ul style="list-style-type: none"> <li>ไม่พบปัญหา</li> </ul> | |

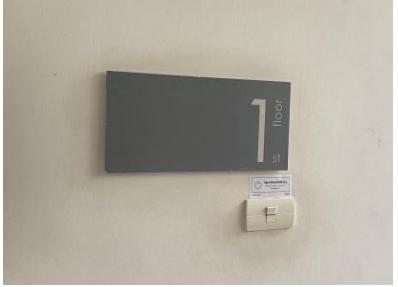
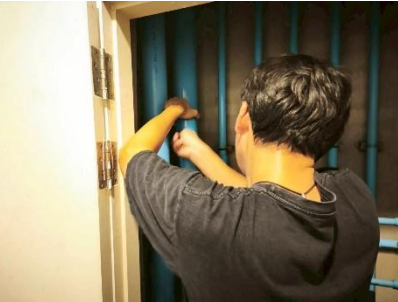
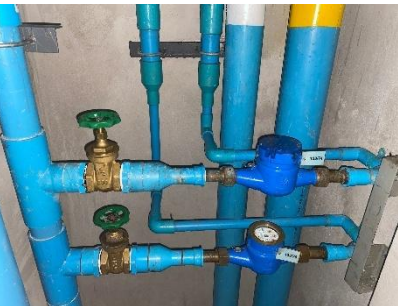
| ผลกระทบสิ่งแวดล้อม | มาตรการป้องกัน แก้ไขและลดผลกระทบ | รายละเอียดการปฏิบัติจริง | ปัญหาและแนวทางแก้ไข | การอ้างอิง |
|---|---|---|---|---|
| | <ul style="list-style-type: none"> <li>ติดป้ายรณรงค์ประหยัดน้ำภายในห้องน้ำ หรือบริเวณที่มีการใช้น้ำ โดยการเขียนข้อความ เช่น น้ำประปามีค่าต่อชีวิต ประหยัดกันสักนิดช่วยเศรษฐกิจได้ ชาดน้ำคงชาดใจ เมื่อมีใช้อย่างฟุ่มเฟือย น้ำคือชีวิต ปิดสวิตเมื่อเลิกใช้ เป็นต้น</li> <li>เลือกใช้สุขภัณฑ์ที่ประหยัดน้ำ หรืออุปกรณ์ที่มีประสิทธิภาพสูง ทั้งก๊อกประหยัดน้ำ ชักโครก และหัวฉีดประหยัดน้ำ</li> <li>จัดให้มีช่างซ่อมบำรุง ทำหน้าที่ตรวจสอบรอยรั่วของอุปกรณ์ที่ใช้อย่างสม่ำเสมอ เป็นประจำทุกเดือนหากพบรั่วซึมจะรีบซ่อมแซมทันที</li> <li>กำหนดให้พนักงานใช้ภาชนะรองน้ำ และชักล้างอุปกรณ์ในภาชนะก่อนที่จะนำไปเช็ดถู ซึ่งจะใช้น้ำน้อยกว่าการใช้สายยางฉีดล้างพื้นทำความสะอาดโดยตรง</li> </ul> | <ul style="list-style-type: none"> <li>โครงการมีการรณรงค์และประชาสัมพันธ์โดยการแจ้งให้ผู้พักอาศัยช่วยกันประหยัดพลังงาน ผ่านการสื่อสารทางช่องทางต่างๆ เช่น คู่มือการปฏิบัติ ที่สำนักงานโครงการ วารสารบอร์ดประชาสัมพันธ์ เป็นต้น</li> <li>โครงการมีเจ้าหน้าที่ในการตรวจสอบอุปกรณ์ต่างๆ ภายในโครงการ ซึ่งหากพบการรั่วไหลจะดำเนินการแก้ไขโดยทันที</li> </ul> | <ul style="list-style-type: none"> <li>ไม่พบปัญหา</li> <li>ไม่พบปัญหา</li> </ul> | |

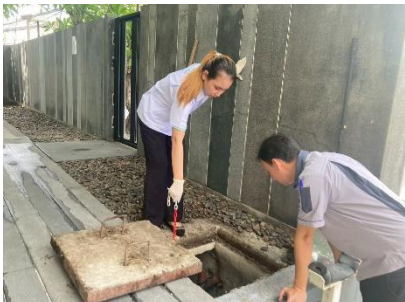
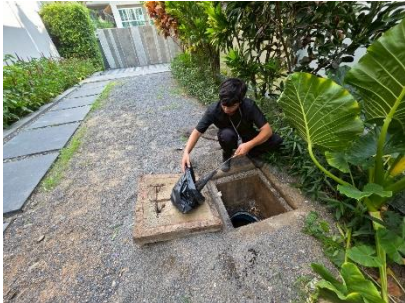
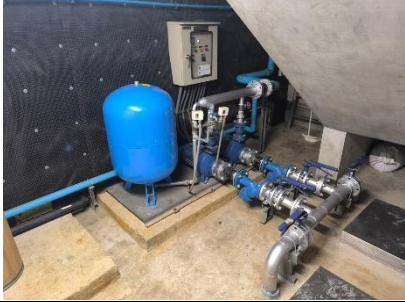
| ผลกระทบสิ่งแวดล้อม | มาตรการป้องกัน แก้ไขและลดผลกระทบ | รายละเอียดการปฏิบัติจริง | ปัญหาและแนวทางแก้ไข | การอ้างอิง |
|---|---|---|---|---|
| การบำบัดน้ำเสีย | <ul style="list-style-type: none"> <li>จัดให้มีระบบบำบัดน้ำเสียภายในโครงการเพื่อลดความสกปรกในน้ำทิ้งให้เป็นไปตามมาตรฐานน้ำทิ้งซึ่งมีรายละเอียดประกอบด้วย</li> <li>ระบบบำบัดน้ำเสียรวมแบบ AS เป็นถังบำบัดน้ำเสียรุ่น SAN 10 AE สำหรับอาคาร D และรุ่น SAN 20 AE สำหรับอาคาร B,C และ E แยกแต่ละอาคาร ซึ่งแต่ละถังมีประสิทธิภาพในการบำบัดน้ำเสียได้ 90 % ค่า BOD ออกจากระบบไม่เกิน 20 มก./ล. และจัดให้มีการสูบกากตะกอนออกจากบ่อเกรอะทุก 1 ครั้ง / ปี สำหรับทุก ๆ อาคาร</li> <li>จัดให้มีเจ้าหน้าที่ที่มีความรู้คอยควบคุมดูแลระบบบำบัดน้ำเสียของโครงการสม่ำเสมอ</li> <li>ให้มีการตักตะกอนไขมันออกสัปดาห์ละ 1 ครั้ง ใส่ถุงดำมัดปากถุงให้เรียบร้อยแล้วนำไปเก็บรวบรวมไว้ที่ห้องพัสดุรวม</li> <li>จัดให้มีการติดตั้งมิเตอร์ไฟฟ้าแยกเฉพาะระบบบำบัดน้ำเสีย</li> </ul> | <ul style="list-style-type: none"> <li>โครงการจัดให้มีระบบบำบัดน้ำเสียแบบ AS ภายในโครงการประจำแต่ละอาคารตามมาตรการที่กำหนด ซึ่งมีประสิทธิภาพการบำบัดตามมาตรฐานและจะจัดให้มีการสูบกากตะกอนจากบ่อเกรอะตามระยะเวลาที่กำหนด ในทุกอาคารต่อไป</li> <li>โครงการบริหารงานโดยนิติบุคคล ซึ่งจะจัดให้มีเจ้าหน้าที่ในการดูแลด้านระบบบำบัดน้ำเสียและสาธารณูปโภคของโครงการ</li> <li>โครงการมีการตักไขมันออกเมื่อพบว่ามีปริมาณมาก ประมาณสัปดาห์ละ 1 ครั้ง และใส่ถุงรวมไว้ที่ห้องพัสดุรวม</li> <li>โครงการได้มีการติดตั้งมิเตอร์ไฟฟ้าแยกเฉพาะระบบบำบัดน้ำเสีย</li> </ul> | <ul style="list-style-type: none"> <li>ไม่พบปัญหา</li> <li>ไม่พบปัญหา</li> <li>ไม่พบปัญหา</li> <li>ไม่พบปัญหา</li> </ul> | |

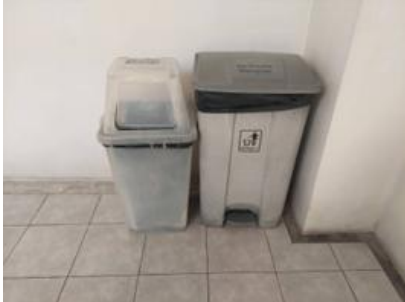
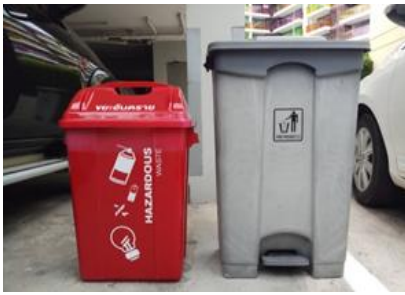
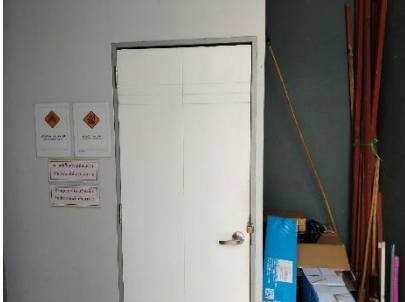
| <p><b>การจัดการขยะมูลฝอย</b></p> | <ul style="list-style-type: none"> <li>▪ จัดให้มีถังขยะขนาด 120 ลิตร จำนวน 2 ถัง แบ่งเป็นถังขยะเปียก/ขยะแห้ง วางไว้ในบริเวณที่หลังประตูบันไดหลัก ของแต่ละชั้นแต่ละอาคาร</li> <li>▪ ให้พนักงานเก็บขน - คัดแยกขยะจากถังขยะในแต่ละชั้นทุกวัน</li> <li>▪ จัดให้มีห้องพักขยะรวม 1 แห่ง 1 ห้อง นอกอาคาร ภายในห้องพักขยะ ขนาดกว้าง 2.20 เมตร X ยาว 2.60 เมตร X สูง 2.00 เมตร คิดเป็นปริมาตร 11.44 ลบ.ม. ความจุรวม 20.46 ลบ.ม. วางถังขยะจำนวน 3 ถัง สำหรับขยะ 150 ลิตร ส่วนขยะอันตราย ใช้ถังเก็บแบบมีฝาปิด วางในห้องพัก และมีท่อระบายน้ำเพื่อรวบรวมน้ำเสียเข้าสู่ระบบบำบัดน้ำเสียรวม ต่อไป</li> <li>▪ ตรวจสอบไม่ให้มีขยะตกค้างในโครงการ หากพบขยะตกค้างโครงการต้องแจ้งให้กองสาธารณสุขและสิ่งแวดล้อมเทศบาลเมืองหัวหินเข้ามาเก็บขนเพื่อนำไปกำจัดต่อไป</li> <li>▪ ให้แม่บ้านทำความสะอาดที่พักขยะรวมทุกครั้งหลังจากที่รถเก็บขยะเก็บขนเรียบร้อยแล้ว</li> <li>▪ จัดเก็บขยะอันตรายทุกๆ 14 วัน/ครั้ง โดยให้ประสานงานกับเทศบาลเมืองหัวหินให้เข้ามารับไปกำจัดต่อไป</li> </ul> | <ul style="list-style-type: none"> <li>▪ จัดให้มีถังขยะตั้งไว้แต่ละชั้นของแต่ละอาคารและทั่วบริเวณพื้นที่โครงการ ซึ่งจะมีพนักงานมาทำการจัดเก็บทำความสะอาดและคัดแยกขยะทุกครั้งก่อนนำไปรวบรวมไว้ที่ห้องพักขยะ ซึ่งมีปริมาณเพียงพอ ไม่มีการตกค้างของขยะแต่อย่างใด</li> <li>▪ โครงการจัดให้มีพนักงานทำความสะอาดดูแลเก็บขยะและคัดแยกขยะทุกครั้ง</li> <li>▪ โครงการมีห้องพักขยะรวม 1 แห่ง บริเวณนอกอาคาร ซึ่งแบ่งเป็นห้องพักขยะแห้ง มีขนาดตามที่ได้ออกแบบไว้ซึ่งมีถังขยะแยกประเภทวางไว้ภายในห้องและมีฝาปิดมิดชิด ซึ่งสามารถรองรับขยะได้เพียงพอ และน้ำเสียจากห้องพักขยะจะรวบรวมเข้าสู่ระบบบำบัดน้ำเสียรวมของอาคารต่อไป</li> <li>▪ โครงการจัดให้มีการจัดเก็บขยะอันตราย</li> <li>▪ โครงการมีการตรวจสอบและจัดเก็บไม่ให้มีขยะตกค้างภายในโครงการ โดย</li> </ul> | <ul style="list-style-type: none"> <li>▪ ไม่พบปัญหา</li> </ul> | |

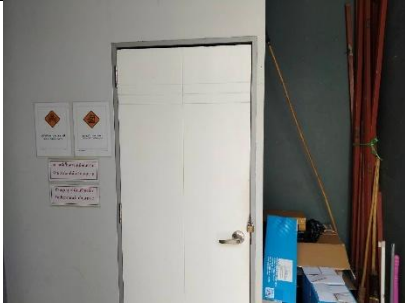
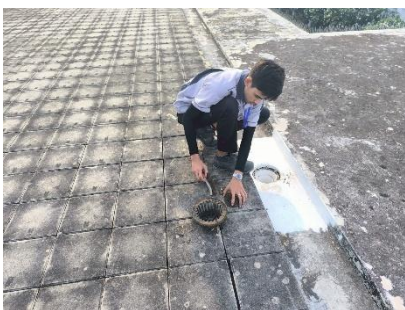
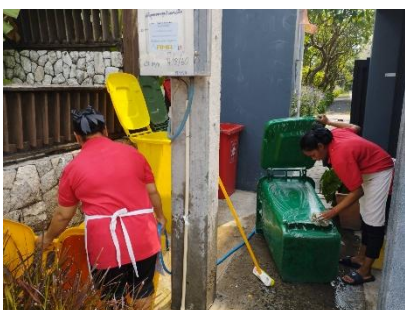
| ผลกระทบสิ่งแวดล้อม | มาตรการป้องกัน แก้ไขและลดผลกระทบ | รายละเอียดการปฏิบัติจริง | ปัญหาและแนวทางแก้ไข | การอ้างอิง |
|---|---|---|---|---|
| | <ul style="list-style-type: none"> <li>ล้างทำความสะอาดท่อระบายน้ำโดยรอบอาคาร โครงการ 2 ครั้ง/ปี (ก่อนและหลังฤดูฝน)</li> <li>ควบคุมอัตราการระบายน้ำออกจากพื้นที่โครงการ โดยจัดให้มีบ่อหน่วงน้ำขนาดความจุ 90 ลบ.ม. จำนวน 1 บ่อฝังไว้ใต้ดินบริเวณด้านหน้าทางเข้าโครงการเพื่อเก็บกักน้ำฝนส่วนเกิน มีอัตราสูบ 0.025 ลบ.ม. / วินาที / เครื่อง จำนวน 2 เครื่อง สลับกันทำงาน เพื่อระบายน้ำฝนส่วนเกินลงสู่ท่อระบายน้ำเพชรเกษม</li> </ul> | <ul style="list-style-type: none"> <li>เทศบาลจะมาดำเนินการจัดเก็บเป็นประจำ ไม่พบการตกค้างของขยะ</li> <li>โครงการมีพนักงานทำความสะอาดถังขยะและห้องพักขยะรวมทุกครั้งที่เก็บขน</li> <li>เมื่อถึงกำหนดเวลาที่เหมาะสมโครงการ จะมีการล้างทำความสะอาดท่อระบายน้ำเพื่อไม่ให้เกิดการสะสมและอุดตันต่อไป</li> <li>โครงการจัดให้มีบ่อหน่วงน้ำภายในพื้นที่โครงการ เพื่อควบคุมและชะลอการระบายน้ำออกจากพื้นที่โครงการลงสู่ท่อระบายน้ำ โดยมีปั๊มสูบน้ำ เพื่อควบคุมไม่ให้มีการระบายน้ำออกจากพื้นที่โครงการเกินก่อนการพัฒนาโครงการ</li> </ul> | <ul style="list-style-type: none"> <li>ไม่พบปัญหา</li> </ul> | |

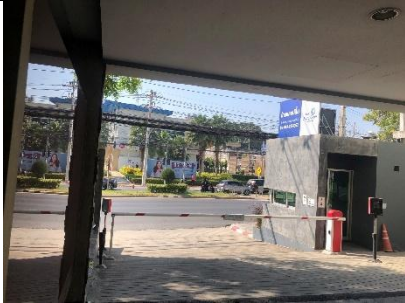
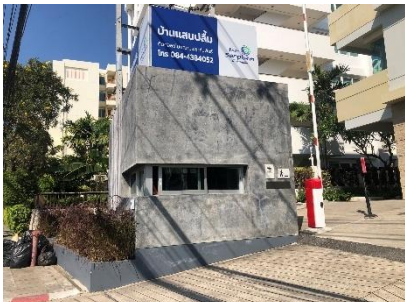
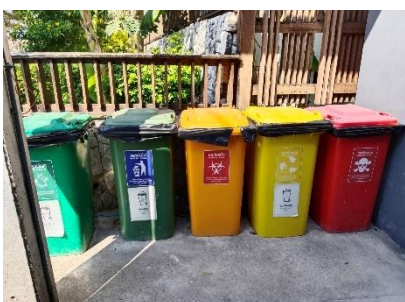
| ผลกระทบสิ่งแวดล้อม | มาตรการป้องกัน แก้ไขและลดผลกระทบ | รายละเอียดการปฏิบัติจริง | ปัญหาและแนวทางแก้ไข | การอ้างอิง |
|---|---|---|---|---|
| | <ul style="list-style-type: none"> <li>จัดให้มีแม่บ้านคอยดูแลรักษาความสะอาดบริเวณที่ตั้งถังมูลฝอยแต่ละชั้นและห้องพักมูลฝอยรวมของโครงการ</li> <li>จัดให้มีเจ้าหน้าที่ดูแลความปลอดภัยคอยอำนวยความสะดวกด้านการจราจรต่อผู้พักอาศัยที่เข้า-ออกโครงการในช่วงเวลาที่รถเก็บขนมูลฝอยของเทศบาลเมืองหัวหินเข้ามาจัดเก็บมูลฝอยให้กับโครงการ</li> <li>ติดตามประสานงานการจัดเก็บมูลฝอย ของเทศบาลเมืองหัวหินให้มาเก็บมูลฝอยจากโครงการอย่างสม่ำเสมอ โดยไม่มีการตกค้าง</li> <li>ประสานกับร้านซื้อของเก่าบริเวณใกล้เคียง ให้เข้ามารับซื้อมูลฝอยที่สามารถนำกลับมาใช้ได้ อีกโดยตรง หรือต้องผ่านกรรมวิธีใดๆ ก็ตาม และมูลฝอยมีค่าที่สามารถขายได้</li> </ul> | <ul style="list-style-type: none"> <li>โครงการจัดให้มีเจ้าหน้าที่ดูแลรักษาความปลอดภัยอยู่ในบริเวณทางเข้า-ออกโครงการและภายในพื้นที่โครงการตลอดเวลา โดยจะอำนวยความสะดวกด้านการจราจรต่างๆ และความปลอดภัยของผู้พักอาศัยภายในโครงการ</li> <li>โครงการประสานกับเทศบาลเมืองหัวหินในการจัดเก็บขยะมูลฝอยของโครงการไปกำจัด ซึ่งจะมาดำเนินการเป็นประจำ จึงไม่พบการตกค้างของขยะในปริมาณที่มาก</li> <li>โครงการมีพนักงานในการทำความสะอาด เก็บรวบรวมขยะและคัดแยกขยะก่อนนำกำจัด ซึ่งขยะที่สามารถนำไปใช้ประโยชน์ได้ หรือขายได้จะขายให้ผู้รับเหมาโดยตรง</li> </ul> | <ul style="list-style-type: none"> <li>ไม่พบปัญหา</li> </ul> | |

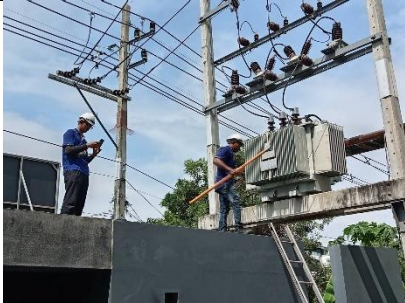
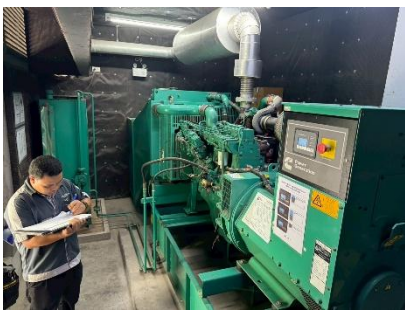
| ผลกระทบสิ่งแวดล้อม | มาตรการป้องกัน แก้ไขและลดผลกระทบ | รายละเอียดการปฏิบัติจริง | ปัญหาและแนวทางการแก้ไข | การอ้างอิง |
|---|---|---|---|---|
| การใช้ไฟฟ้า | <ul style="list-style-type: none"> <li>ติดตั้งหม้อแปลงไฟฟ้า แปลงไฟฟ้าแรงสูงจากการไฟฟ้าส่วนภูมิภาคผ่าน Transformer ชนิด Oil Immersed Type ขนาด 1,000 KVA จำนวน 1 ชุด</li> <li>จัดให้มีระบบไฟฟ้าฉุกเฉิน โดยจัดเตรียมระบบไฟฟ้าสำรองได้นาน 24 ชม. ได้แก่ เครื่องกำเนิดไฟฟ้าฉุกเฉิน (Generator) ขนาด 200 KVA จำนวน 1 ชุด และแบตเตอรี่ขนาด 12V สำหรับทุกอาคาร</li> <li>รณรงค์ให้ผู้อยู่อาศัยใช้ไฟฟ้าอย่างประหยัด</li> </ul> | <ul style="list-style-type: none"> <li>โครงการมีการติดตั้งหม้อแปลงไฟฟ้าจากการไฟฟ้าส่วนภูมิภาคตามมาตรฐานที่กำหนด รวมถึง ได้จัดให้มีเครื่องกำเนิดไฟฟ้าฉุกเฉิน (Generator) และแบตเตอรี่</li> <li>โครงการมีการรณรงค์และประชาสัมพันธ์โดยการแจ้งให้ผู้พักอาศัยช่วยกันประหยัดพลังงาน ผ่านการสื่อสารทางช่องทางต่างๆ เช่น คู่มือ/เอกสาร สำนักงานโครงการและบอร์ดประชาสัมพันธ์ เป็นต้น</li> </ul> | <ul style="list-style-type: none"> <li>ไม่พบปัญหา</li> </ul> | <br> |

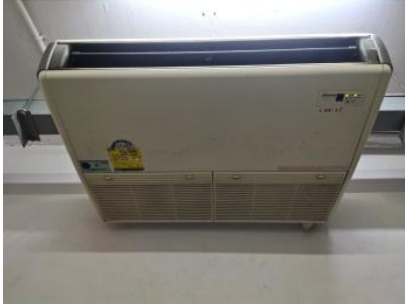
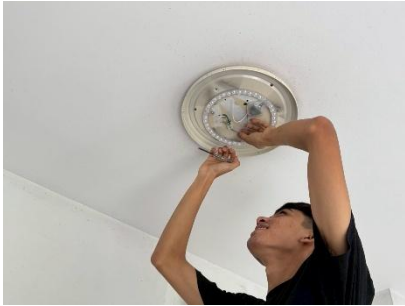
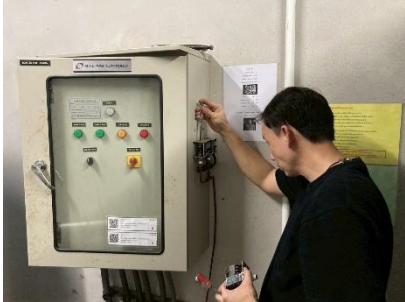
| ผลกระทบสิ่งแวดล้อม | มาตรการป้องกัน แก้ไขและลดผลกระทบ | รายละเอียดการปฏิบัติจริง | ปัญหาและแนวทางแก้ไข | การอ้างอิง |
|---|---|---|---|---|
| การอนุรักษ์พลังงาน | <ul style="list-style-type: none"> <li>เลือกใช้อุปกรณ์ที่ช่วยประหยัดไฟฟ้า เช่น หลอดผอม การติดตั้งสวิตช์ตั้งเวลา (Timer) หรือ Time Delay Switch ทำงานเปิด-ปิดไฟฟ้า ณ บริเวณที่ใช้ไฟบางเวลาในบริเวณพื้นที่ส่วนกลาง</li> <li>ติดตั้งอุปกรณ์ไฟฟ้าในชั้นต้นภายในห้องพักต่างๆ ให้เป็นอุปกรณ์ช่วยประหยัดไฟฟ้า อาทิ เช่น หลอดผอมประหยัดไฟ</li> <li>จัดให้มีพื้นที่สีเขียวภายในโครงการให้มากที่สุด</li> <li>ในการทาสีผนังภายนอกอาคาร โครงการได้เลือกใช้สีอ่อน เพื่อการสะท้อนแสงที่ดี และทาสีอ่อนภายในอาคารเพื่อให้ห้องสว่างขึ้น</li> <li>จัดให้มีการประชาสัมพันธ์วิธีการประหยัดพลังงาน อาทิเช่น จัดทำแผ่นพับ บ้ายแสดงวิธีการประหยัดพลังงาน เป็นต้น</li> </ul> | <ul style="list-style-type: none"> <li>โครงการได้เลือกใช้อุปกรณ์/สุขภัณฑ์ที่ช่วยประหยัดพลังงาน ฉลากประหยัดไฟเบอร์ 5 และต้องไม่มีสาร CFC เป็นต้น มีการรณรงค์ และประชาสัมพันธ์การประหยัดพลังงาน ผ่านคู่มือ/เอกสารต่างๆ เป็นต้น</li> <li>โครงการได้เลือกใช้อุปกรณ์/สุขภัณฑ์ที่ช่วยประหยัดพลังงาน</li> <li>โครงการได้จัดให้มีพื้นที่สีเขียวภายในโครงการบริเวณพื้นที่ว่างของโครงการเพื่อสภาพแวดล้อมที่ดี</li> <li>อาคารของโครงการมีผนังภายนอกและภายในอาคารเป็นสีอ่อน เพื่อความสว่างและเหมาะสมกลมกลืนกับสภาพพื้นที่ธรรมชาติ</li> <li>โครงการมีการประชาสัมพันธ์การประหยัดพลังงานให้กับผู้พักอาศัยทราบผ่านคู่มือ/เอกสารต่างๆ เป็นต้น</li> </ul> | <ul style="list-style-type: none"> <li>ไม่พบปัญหา</li> </ul> | |

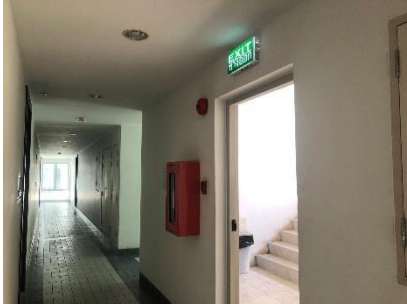
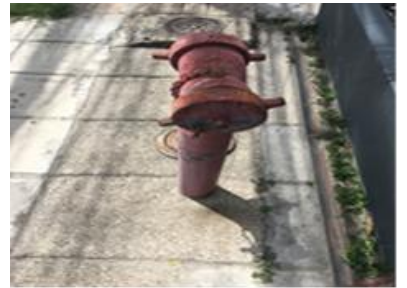
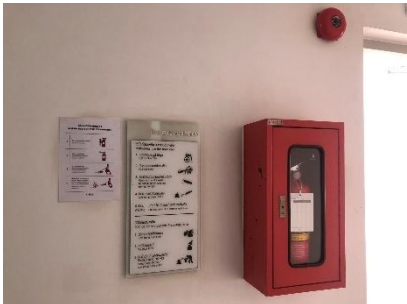
| <p><b>การป้องกันอัคคีภัย</b></p> | <ul style="list-style-type: none"> <li>▪ จัดให้มีและติดตั้งระบบป้องกันอัคคีภัยและระบบระบายอากาศได้ระบุไว้ในรายละเอียดโครงการในบทที่ 2 ซึ่งเป็นไปตามกฎกระทรวงฉบับที่ 39 (พ.ศ. 2535) และฉบับที่ 47 (พ.ศ.2540) ออกตามความใน พรบ. ควบคุมอาคาร พ.ศ.2522 ระบบป้องกันอัคคีภัยประกอบด้วย</li> <li>▪ อุปกรณ์แจ้งเหตุแบบกริ่งสัญญาณแบบใช้มือบริเวณโถงหน้าบันได-หน้าลิฟต์ของแต่ละอาคารแต่ละชั้น</li> <li>▪ เครื่องตรวจจับควันติดตั้งบริเวณห้องพักทุกห้อง ห้องนอน ห้องรับแขก ห้องเก็บของ ห้องอาหาร โถงหน้าลิฟต์โถงทางเดิน ของทุกชั้นทุกอาคาร และห้อง Generator ห้องเครื่องไฟฟ้า ห้องสำนักงาน ห้อง Lobby ของอาคาร E</li> <li>▪ เครื่องตรวจจับความร้อน ติดตั้งไว้บริเวณห้องครัวทุกห้องของทุกชั้นของแต่ละอาคาร และบริเวณห้อง Pantry ของอาคาร E</li> <li>▪ เครื่องดับเพลิงแบบมือถือ ขนาดความจุ 10 ปอนด์ ติดตั้งไว้ชั้นละ 1 ถึงทุกอาคาร</li> <li>▪ ป้ายบอกทางหนีไฟเป็นป้ายเรืองแสงติดตั้งบริเวณหน้าหน้าบันไดหนีไฟ ทั้ง 2 แห่ง ของแต่ละอาคาร</li> <li>▪ ป้ายบอกตำแหน่งจุดที่อยู่ เป็นป้ายพลาสติกใสแสดงแบบแปลนของแต่ละชั้น</li> <li>▪ ไฟส่องสว่างฉุกเฉิน</li> </ul> | <ul style="list-style-type: none"> <li>▪ โครงการจัดให้มีและติดตั้งระบบป้องกันอัคคีภัยและระบบระบายอากาศได้ระบุไว้ ซึ่งเป็นไปตามกฎกระทรวงฉบับที่ 39 (พ.ศ.2535) และฉบับที่ 47 (พ.ศ.2540) ออกตามความใน พรบ. ควบคุมอาคาร พ.ศ. 2522 และเป็นไปตามมาตรการที่กำหนด ได้แก่</li> <li>▪ อุปกรณ์แจ้งเหตุแบบกริ่งสัญญาณแบบใช้มือ</li> <li>▪ เครื่องตรวจจับควัน,เครื่องตรวจจับความร้อน,เครื่องดับเพลิงแบบมือถือ ขนาดความจุ 10 ปอนด์</li> <li>▪ ป้ายบอกทางหนีไฟเป็นป้ายเรืองแสง</li> <li>▪ ป้ายบอกตำแหน่งจุดที่อยู่ เป็นป้ายพลาสติกใสแสดงแบบแปลนของแต่ละชั้น</li> <li>▪ ไฟส่องสว่างฉุกเฉิน</li> <li>▪ หัวรับน้ำดับเพลิงของการประปา (หัวแดง) ตามมาตรฐานการประปา ส่วนภูมิภาค</li> <li>▪ หัวรับน้ำดับเพลิงของการประปา ตามมาตรฐานการประปา ส่วนภูมิภาค</li> <li>▪ โครงการจัดให้มีเจ้าหน้าที่ในการตรวจสอบระบบป้องกันอัคคีภัยอยู่เสมอ</li> </ul> | <ul style="list-style-type: none"> <li>▪ ไม่พบปัญหา</li> </ul> | |

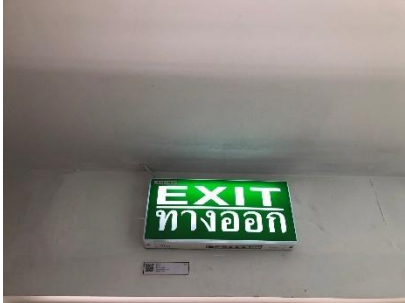
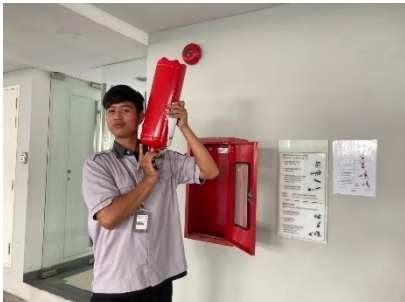
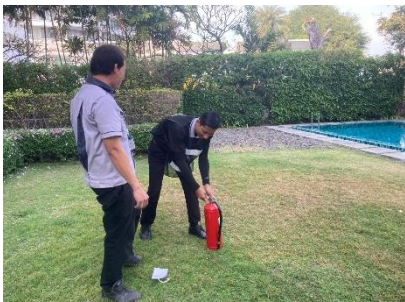
| <p><b>การป้องกันอัคคีภัย (ต่อ)</b></p> | <ul style="list-style-type: none"> <li>▪ จัดให้มีท่อลมเร็ว หรือหัวรับน้ำดับเพลิงของการประปา (หัวแดง) ไว้จำนวน 3 จุด ซึ่งมีระยะห่างกันประมาณ 60 เมตร</li> <li>▪ ทำการตรวจสอบระบบป้องกันอัคคีภัยให้ใช้งานได้ อยู่เสมอหากพบว่าการชำรุดหรือใช้การไม่ได้ให้รีบแก้ไขทันที</li> <li>▪ ติดป้ายแนะนำการใช้อุปกรณ์แต่ละชนิดไว้บริเวณที่อุปกรณ์ติดตั้งอยู่ เพื่อให้ผู้พักอาศัยที่อยู่ใกล้จุดเกิดเหตุทราบ</li> <li>▪ จัดให้มีการติดตั้งแบบแปลน แผนผังตำแหน่งที่ติดตั้งอุปกรณ์ดับเพลิงต่างๆ ในบริเวณหน้าโถงลิฟท์แต่ละชั้นของอาคาร และภายในห้องพัก</li> <li>▪ จัดให้มีการอบรมวิธีการใช้อุปกรณ์และระบบป้องกันอัคคีภัย และฝึกอบรมเรื่องการซ้อมอพยพย้ายคนเมื่อเกิดเพลิงไหม้แก่เจ้าหน้าที่ของโครงการ ยามรักษาการณ์เพื่อให้สามารถใช้งานได้ทันทีและไม่ตกใจกลัว</li> <li>▪ จัดให้มีเจ้าหน้าที่คอยตรวจสอบระบบป้องกันอัคคีภัยทุก เดือน เพื่อให้สามารถทำงานได้ตลอดเวลา และทันทีที่ เช่น ตรวจวัดความดันในถังดับเพลิง ตรวจการทำงานของระบบสัญญาณแจ้งเหตุอัคคีภัย</li> </ul> | <p>ซึ่งหากพบว่าการชำรุดหรือใช้การไม่ได้จะทำการแก้ไขทันที</p> <ul style="list-style-type: none"> <li>▪ อุปกรณ์ป้องกันภัยแต่ละชนิดมีป้ายแสดงคู่มือการใช้งาน/คำแนะนำการใช้งานของผู้ผลิตติดไว้ เพื่อให้ผู้พักอาศัยที่อยู่ใกล้จุดเกิดเหตุทราบและใช้งานได้</li> <li>▪ จัดให้มีการติดตั้งแบบแปลน แผนผังตำแหน่งที่ติดตั้งอุปกรณ์ดับเพลิงต่างๆ ในบริเวณหน้าโถงลิฟท์แต่ละชั้นของอาคาร และภายในห้องพัก</li> <li>▪ โครงการจัดให้มีเจ้าหน้าที่ในการตรวจสอบระบบป้องกันอัคคีภัยอยู่เสมอ ซึ่งหากพบว่าการชำรุดหรือใช้การไม่ได้จะทำการแก้ไขทันที</li> <li>▪ อุปกรณ์ป้องกันภัยแต่ละชนิดมีป้ายแสดงคู่มือการใช้งาน/คำแนะนำการใช้งานของผู้ผลิตติดไว้ เพื่อให้ผู้พักอาศัยที่อยู่ใกล้จุดเกิดเหตุทราบและใช้งานได้</li> <li>▪ จัดให้มีการติดตั้งแบบแปลน แผนผังตำแหน่งที่ติดตั้งอุปกรณ์ดับเพลิงต่างๆ ในบริเวณหน้าโถงลิฟท์แต่ละชั้นของอาคาร และภายในห้องพัก</li> <li>▪ โครงการจัดให้มีแผนการอบรมวิธีการใช้อุปกรณ์และระบบป้องกันอัคคีภัย การ</li> </ul> | <ul style="list-style-type: none"> <li>▪ ไม่พบปัญหา</li> </ul> | |

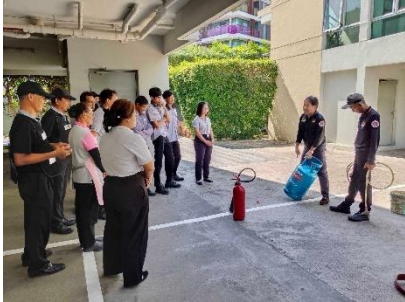
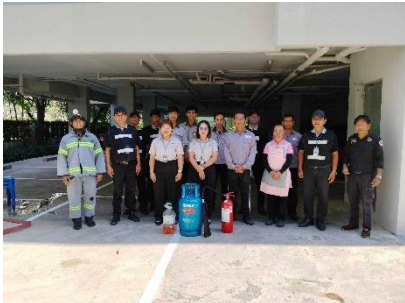
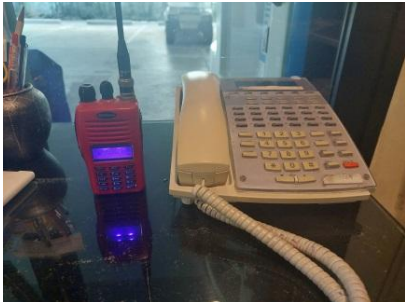
| ผลกระทบสิ่งแวดล้อม | มาตรการป้องกัน แก้ไขและลดผลกระทบ | รายละเอียดการปฏิบัติจริง | ปัญหาและแนวทางแก้ไข | การอ้างอิง |
|---|---|---|---|---|
| การป้องกันอัคคีภัย (ต่อ) | <ul style="list-style-type: none"> <li>จัดให้มีเจ้าหน้าที่คอยตรวจสอบระบบป้องกันอัคคีภัยทุก เดือน เพื่อให้สามารถทำงานได้ตลอดเวลา และทันทั่วทั้งที่ เช่น ตรวจวัดความดันในถังดับเพลิง ตรวจการทำงานของระบบสัญญาณแจ้งเหตุอัคคีภัย</li> <li>จัดให้มีพนักงานรักษาความปลอดภัย ปฏิบัติงานอย่างเคร่งครัด ตลอด 24 ชั่วโมง</li> <li>จัดเตรียมอุปกรณ์สื่อสาร และประสานงานกับสถานีดับเพลิงใกล้เคียงให้เข้ามาช่วยเหลือในการดับเพลิง (ตลอด 24 ชั่วโมง)</li> </ul> | <ul style="list-style-type: none"> <li>ซ้อมดับเพลิงและหนีไฟ เป็นประจำทุกปี ตามคู่มือนโยบายของบริษัทฯ และให้เป็นไปตามที่กฎหมายกำหนด</li> <li>โครงการจัดให้มีแผนการอบรมวิธีการใช้อุปกรณ์และระบบป้องกันอัคคีภัย การซ้อมดับเพลิงและหนีไฟ เป็นประจำทุกปี ตามคู่มือนโยบายของบริษัทฯ และให้เป็นไปตามที่กฎหมายกำหนด ซึ่งโครงการจะดำเนินการเมื่อครบกำหนด</li> <li>โครงการจัดให้มีพนักงานรักษาความปลอดภัย ปฏิบัติงาน ตลอด 24 ชั่วโมง</li> <li>โครงการมีอุปกรณ์สื่อสาร และเบอร์โทรศัพท์ในประสานงานกับสถานีดับเพลิงใกล้เคียงให้เข้ามาช่วยเหลือในกรณีฉุกเฉิน</li> </ul> | <ul style="list-style-type: none"> <li>ไม่พบปัญหา</li> </ul> | |

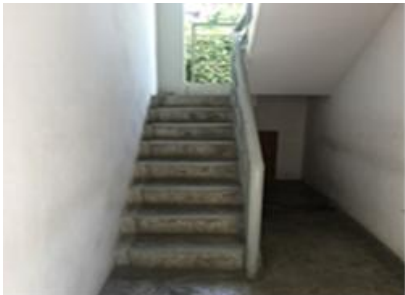
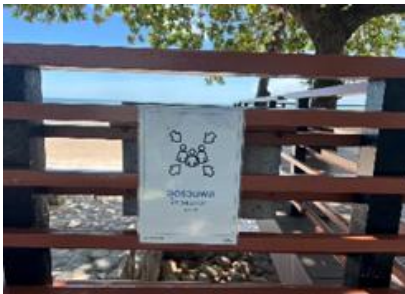
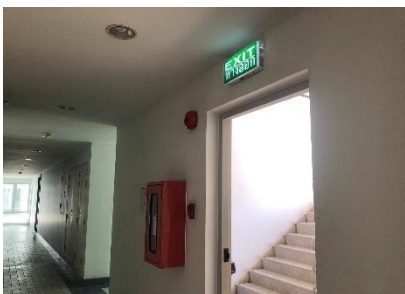
| ผลกระทบสิ่งแวดล้อม | มาตรการป้องกัน แก้ไขและลดผลกระทบ | รายละเอียดการปฏิบัติจริง | ปัญหาและแนว<br>ทางแก้ไข | การอ้างอิง |
|---|---|---|---|---|
| การป้องกันอัคคีภัย<br>(ต่อ) | <ul style="list-style-type: none"> <li>บริเวณเส้นทางการหนีไฟ บันไดหนีไฟห้ามมิให้มีสิ่งกีดขวางใดๆ เพื่อให้การอพยพหนีไฟเป็นไปโดยสะดวก</li> <li>กำหนดให้มีพื้นที่ปลอดภัยและจุดรวมพลจากการเกิดเหตุเพลิงไหม้ 1 แห่ง อยู่บริเวณพื้นที่สนามหญ้าด้านทิศตะวันออกของโครงการ (ติดกับทะเล) มีพื้นที่ประมาณ 240 ตร.ม. ในขณะที่มีผู้พักอาศัย/ผู้ใช้บริการภายในโครงการ 150 คน คิดเป็นสัดส่วนผู้พักอาศัย/ผู้ใช้บริการต่อพื้นที่รวมคนเป็น 150 คน ต่อ 150 ตร.ม. หรือ 1 คนต่อ 0.52 ตร.ม. จุดรวมพลดังกล่าวนี้ เจ้าของโครงการสามารถเปลี่ยนแปลงได้โดยประเมินจากการฝึกซ้อมการหนีไฟ และดับเพลิงประจำปี</li> </ul> | <ul style="list-style-type: none"> <li>โครงการคอยตรวจสอบมิให้มีการวางวัสดุ/สิ่งกีดขวางต่างๆ บริเวณเส้นทางหนีไฟและบันไดหนีไฟเป็นประจำ เพื่อความสะดวกในการอพยพกรณีเกิดเหตุฉุกเฉิน</li> <li>โครงการมีจุดรวมพล 1 แห่ง อยู่บริเวณพื้นที่สนามหญ้าด้านทิศตะวันออกของโครงการ (ติดกับทะเล) ตามมาตรการที่กำหนด เพื่อรองรับผู้อพยพกรณีเกิดเหตุฉุกเฉิน ซึ่งในอนาคตอาจมีการเปลี่ยนแปลงหรือเพิ่มเติมได้ตามความเหมาะสม เพื่อประสิทธิภาพที่ดีขึ้นต่อไป</li> <li>มีการจัดซ้อมอพยพหนีไฟเป็นประจำทุกเดือน</li> </ul> | <ul style="list-style-type: none"> <li>ไม่พบปัญหา</li> </ul> | |

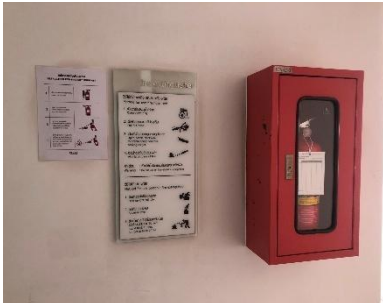
| ผลกระทบสิ่งแวดล้อม | มาตรการป้องกัน แก้ไขและลดผลกระทบ | รายละเอียดการปฏิบัติจริง | ปัญหาและแนวทางแก้ไข | การอ้างอิง |
|---|---|---|---|---|
| | <ul style="list-style-type: none"> <li>ติดป้ายแนะนำการใช้อุปกรณ์แต่ละตัวไว้บริเวณที่อุปกรณ์ติดตั้งอยู่เพื่อให้ผู้อยู่อาศัยที่อยู่ใกล้เคียงที่เกิดเหตุสามารถใช้ได้ทันที</li> </ul> | <ul style="list-style-type: none"> <li>อุปกรณ์ต่างๆ มีป้ายคำแนะนำวิธีการใช้ตามคู่มือของผู้ผลิตติดไว้ เพื่อให้ผู้ใช้สามารถปฏิบัติงานได้อย่างถูกต้อง</li> </ul> | <ul style="list-style-type: none"> <li>ไม่พบปัญหา</li> </ul> | |

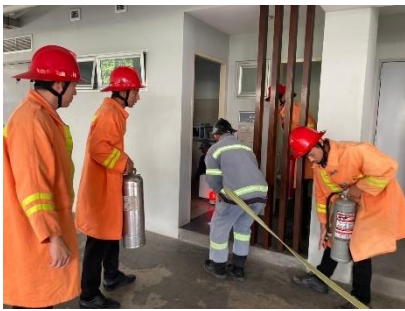
| ผลกระทบสิ่งแวดล้อม | มาตรการป้องกัน แก้ไขและลดผลกระทบ | รายละเอียดการปฏิบัติจริง | ปัญหาและแนวทางแก้ไข | การอ้างอิง |
|---|---|---|---|---|
| | <ul style="list-style-type: none"> <li>จัดอบรมและซ้อมการอพยพกรณีเพลิงไหม้อย่างน้อยปีละ 1 ครั้ง โดยติดต่อประสานงานกับสถานดับเพลิงเทศบาลเมืองหัวหิน มาจัดอบรมและซักซ้อมแผนอพยพและป้องกันอัคคีภัยให้กับโครงการ</li> </ul> | <ul style="list-style-type: none"> <li>โครงการได้มีแผนการจัดอบรมและซ้อมการอพยพ โดยจะติดต่อประสานงานกับสถานดับเพลิงเทศบาลเมืองหัวหิน ให้ช่วยดำเนินการฝึกอบรมและฝึกซ้อมให้กับโครงการตามระยะเวลาที่กำหนด</li> </ul> | <ul style="list-style-type: none"> <li>ไม่พบปัญหา</li> </ul> | |

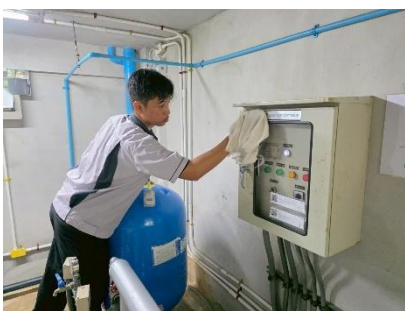
| ผลกระทบสิ่งแวดล้อม | มาตรการป้องกัน แก้ไขและลดผลกระทบ | รายละเอียดการปฏิบัติจริง | ปัญหาและแนวทางแก้ไข | การอ้างอิง |
|---|---|---|---|---|
| ระบบระบายอากาศ | <ul style="list-style-type: none"> <li>ดูแลตรวจสอบอุปกรณ์ที่ใช้ระบายอากาศให้สามารถใช้งานได้อยู่เสมอทำการตรวจสอบช่องเปิดต่างๆ มิให้มีสิ่งกีดขวางกั้นการระบายอากาศ</li> </ul> | <ul style="list-style-type: none"> <li>อุปกรณ์ต่างๆ มีการตรวจสอบและดูแลโดยเจ้าหน้าที่ของโครงการและผู้พักอาศัยซึ่งเน้นการเปิดโล่งของทางระบายอากาศ และไม่มีสิ่งกีดขวาง</li> </ul> | <ul style="list-style-type: none"> <li>ไม่พบปัญหา</li> </ul> | |

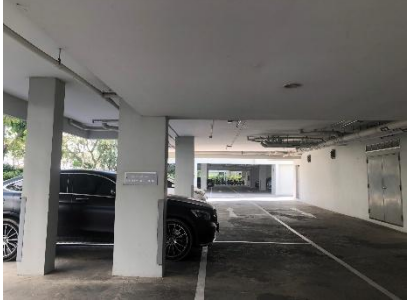
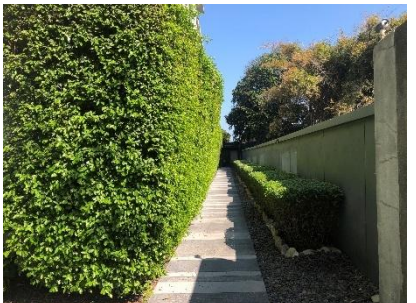
| ผลกระทบสิ่งแวดล้อม | มาตรการป้องกัน แก้ไขและลดผลกระทบ | รายละเอียดการปฏิบัติจริง | ปัญหาและแนว<br>ทางแก้ไข | การอ้างอิง |
|---|---|---|---|---|
| | <ul style="list-style-type: none"> <li>ติดตั้งป้ายห้ามติดเครื่องยนต์ทิ้งไว้ในบริเวณลานจอดรถ ให้สามารถสังเกตได้อย่างชัดเจนและทั่วถึง</li> <li>โครงการจัดให้มีพื้นที่สีเขียวบริเวณชั้นที่ 1 ทั้งหมด มีพื้นที่รวม 1,830 ตร.ม. มีผู้พักอาศัยในโครงการประมาณ 150 คน คิดเป็นอัตราส่วนระหว่างผู้พักอาศัยในโครงการต่อพื้นที่สีเขียวที่ออกแบบไว้คิดเป็น 1 คน : 4.02 ตร.ม.</li> </ul> | <ul style="list-style-type: none"> <li>โครงการจัดให้มีการปลูกต้นไม้บริเวณพื้นที่ว่างของโครงการตามที่ได้ออกแบบไว้ เพื่อเป็นพื้นที่สีเขียวของโครงการ โดยมีการปลูกพันธุ์ไม้หลากหลายชนิด รวมถึงการคงไว้ซึ่งพันธุ์ไม้เดิม พันธุ์ไม้ท้องถิ่น เนื่องจากมีสภาพที่ทนทานและเหมาะสมกับสภาพของพื้นที่ และได้จัดให้มีเจ้าหน้าที่คอยดูแลพื้นที่สีเขียวของโครงการให้อยู่ในสภาพดีอยู่เสมอและมีการปลูกเพิ่มเติมอยู่เสมอ</li> </ul> | <ul style="list-style-type: none"> <li>ไม่พบปัญหา</li> </ul> | |

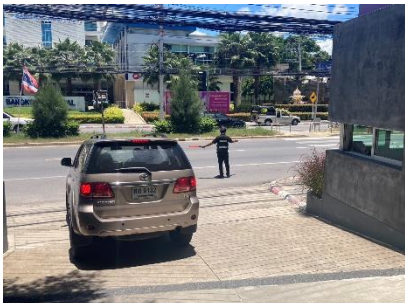
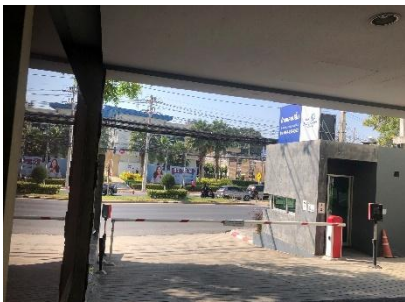
| ผลกระทบสิ่งแวดล้อม | มาตรการป้องกัน แก้ไขและลดผลกระทบ | รายละเอียดการปฏิบัติจริง | ปัญหาและแนว<br>ทางแก้ไข | การอ้างอิง |
|---|---|---|---|---|
| การจราจร | <ul style="list-style-type: none"> <li>จัดให้มีเจ้าหน้าที่รักษาความปลอดภัยทำหน้าที่อำนวยความสะดวกที่จุดเข้า-ออกโครงการ พร้อมทั้งควบคุมให้ผู้พักอาศัยปฏิบัติตามการจัดการจราจรภายในโครงการ</li> </ul> | <ul style="list-style-type: none"> <li>โครงการจัดให้มีเจ้าหน้าที่รักษาความปลอดภัยคอยอำนวยความสะดวกในการจราจรที่จุดเข้า-ออกโครงการตลอดเวลา และการควบคุมและจัดระเบียบด้านการจราจร</li> </ul> | <ul style="list-style-type: none"> <li>ไม่พบปัญหา</li> </ul> | |

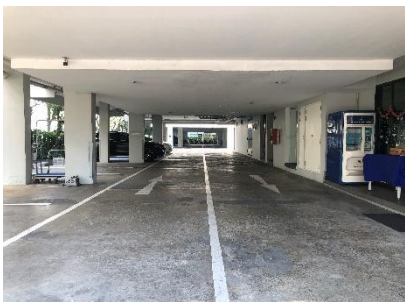
| ผลกระทบสิ่งแวดล้อม | มาตรการป้องกัน แก้ไขและลดผลกระทบ | รายละเอียดการปฏิบัติจริง | ปัญหาและแนว<br>ทางแก้ไข | การอ้างอิง |
|---|---|---|---|---|
| | <ul style="list-style-type: none"> <li>จัดให้มีป้ายสัญญาณจราจรให้ชัดเจนทั้งบนพื้นทาง (แสดงทิศทางการจราจรและการแบ่งช่องจราจร) และป้ายแนะนำการจัดการจราจรบริเวณโครงการ (ป้ายทางแยก ทางเลี้ยว ทางตัน และเนินชะลอความเร็ว) เพื่อไม่ให้เกิดความสับสนของผู้ขับซึ่งทำให้การเคลื่อนตัวของรถในโครงการ และบริเวณทางเข้า-ออกโครงการสามารถทำได้อย่างสะดวกและปลอดภัย</li> </ul> | <ul style="list-style-type: none"> <li>โครงการจัดให้มีเครื่องหมายจราจรต่างๆ บนพื้นผิวถนนภายในพื้นที่โครงการ เพื่อแสดงทิศทางการจราจรและการแบ่งช่องทางการจราจร ให้เห็นได้ชัดเจน ประกอบกับมีเจ้าหน้าที่คอยตรวจสอบและดูแลการจราจรภายในบริเวณพื้นที่โครงการและทางเข้า-ออกเพื่อจัดระบบการจราจรให้คล่องตัวและปลอดภัย</li> </ul> | <ul style="list-style-type: none"> <li>ไม่พบปัญหา</li> </ul> | |

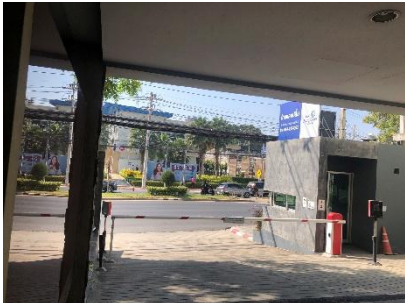
| ผลกระทบสิ่งแวดล้อม | มาตรการป้องกัน แก้ไขและลดผลกระทบ | รายละเอียดการปฏิบัติจริง | ปัญหาและแนวทางแก้ไข | การอ้างอิง |
|---|---|---|---|---|
| | <ul style="list-style-type: none"> <li>จัดให้มีอุปกรณ์ชะลอความเร็วของรถในโครงการ เพื่อป้องกันการใช้ความเร็วเกินกำหนดในพื้นที่</li> </ul> | <ul style="list-style-type: none"> <li>โครงการจัดให้มีเจ้าหน้าที่คอยตรวจสอบดูแลจัดระบบการจราจรภายในพื้นที่โครงการตลอดเวลา รวมถึงมีเครื่องหมายจราจรต่างๆ ในโครงการ</li> </ul> | <ul style="list-style-type: none"> <li>ไม่พบปัญหา</li> </ul> | |

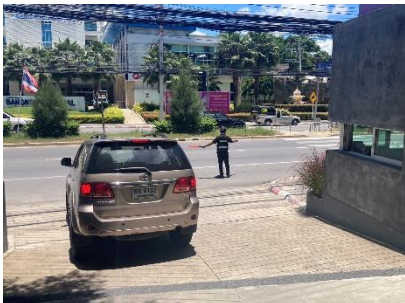
| ผลกระทบสิ่งแวดล้อม | มาตรการป้องกัน แก้ไขและลดผลกระทบ | รายละเอียดการปฏิบัติจริง | ปัญหาและแนวทางแก้ไข | การอ้างอิง |
|---|---|---|---|---|
| | <ul style="list-style-type: none"> <li>ห้ามไม่ให้มีการจอดรถบริเวณทางเข้า-ออกโครงการ เพื่อให้เกิดความคล่องตัวในการเดินทาง และไม่กีดขวางการจราจรของรถที่จะเข้าหรือออกจากโครงการ</li> </ul> | <ul style="list-style-type: none"> <li>โครงการมีเจ้าหน้าที่คอยตรวจสอบและดูแลการจราจรให้เกิดความคล่องตัว ไม่มีการกีดขวางหรือจอดรถบริเวณทางเข้า-ออกของโครงการ</li> </ul> | <ul style="list-style-type: none"> <li>ไม่พบปัญหา</li> </ul> | |

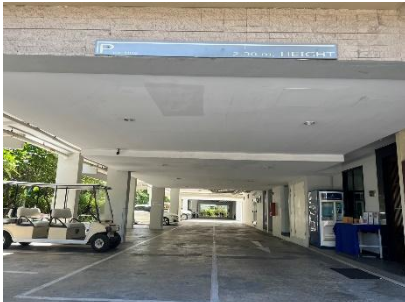
| ผลกระทบสิ่งแวดล้อม | มาตรการป้องกัน แก้ไขและลดผลกระทบ | รายละเอียดการปฏิบัติจริง | ปัญหาและแนวทางแก้ไข | การอ้างอิง |
|---|---|---|---|---|
| | <ul style="list-style-type: none"> <li>จัดให้มีที่จอดรถ จำนวน 39 คัน</li> <li>จำกัดความสูง ไม่เกิน 2.30 เมตร</li> </ul> | <ul style="list-style-type: none"> <li>โครงการจัดให้มีที่จอดรถเพียงพอตามข้อกำหนดกำหนด</li> </ul> | <ul style="list-style-type: none"> <li>ไม่พบปัญหา</li> </ul> | |

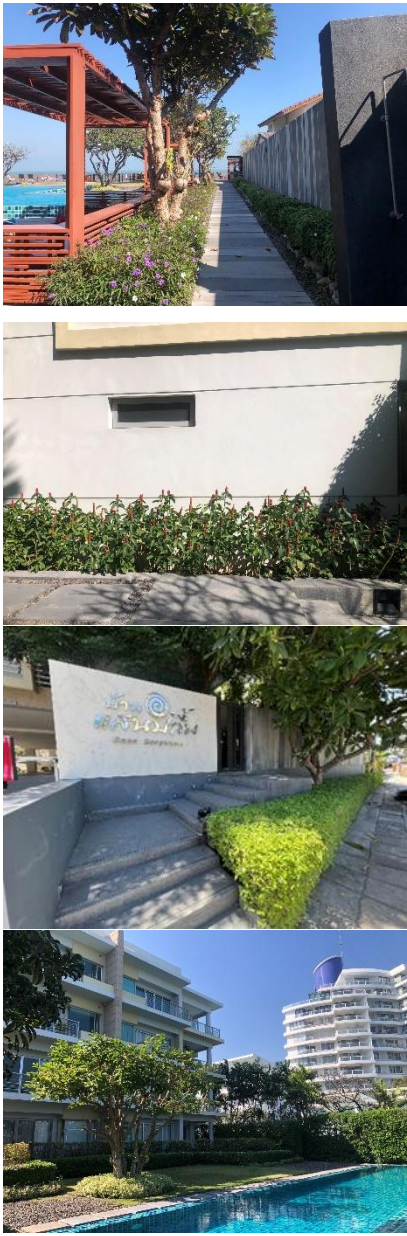
| <p><b>สาธารณสุขและ<br/>รับผิดชอบต่อสังคม</b></p> | <p>- โครงการจัดให้มีพื้นที่สีเขียวบริเวณชั้นล่างทั้งหมดมีพื้นที่รวม 1,830 ตร.ม. มีผู้พักอาศัยในโครงการประมาณ 150 คน คิดเป็นอัตราส่วนระหว่างผู้พักอาศัยในโครงการต่อพื้นที่สีเขียวที่ออกแบบไว้คิดเป็น 1 คน : 4.02 ตร.ม. โดยต้นไม้ที่นำมาปลูก ได้แก่ สิวาดีสีชาวลีลาวดีสีชมพู ต้นจิกน้ำ ต้นหูกวาว ต้นอินทนิล ใบชะพลู ใผ่ ต้นสารภี ต้นปีป ต้นลำต้น ต้นเอื้องหมายนา ต้นเบิร์ดพาราไดซ์ หมาก ต้นบุษบาฮาวาย เป็นต้น โดยพันธุ์ไม้ที่โครงการเลือกปลูกเป็นพันธุ์ไม้ท้องถิ่นสามารถเจริญเติบโตในสภาพดินเค็ม เหมาะสำหรับปลูกริมทะเลมีสภาพทนทานต่อสภาพแวดล้อม หาซื้อได้ง่าย นอกจากนี้ โครงการจะคงต้นไม้เดิมภายในพื้นที่โครงการไว้ จำนวน 21 ต้น</p> <p>- ดูแลสภาพพื้นที่สีเขียวของโครงการให้สวยงามและมีความสมบูรณ์</p> <p>- ควบคุมการใช้ประโยชน์อาคารของผู้พักอาศัยมิให้เกิดทัศนียภาพที่ไม่ดีต่อผู้พบเห็น</p> <ul style="list-style-type: none"> <li>▪ คอยดูแลรักษาพื้นที่สีเขียวให้ดูสวยงามเสมอ</li> <li>▪ ปลูกต้นไม้หน้าโครงการเพื่อเพิ่มร่มเงาให้ทางเดิน พุฒบาทตัดแต่งกิ่งไม้หน้าโครงการเพื่อไม่ให้ยื่นไปโดนสายไฟฟ้าทางหลวงดูแลบำรุงรักษาด้านไม้บริเวณหน้าโครงการให้สวยงามอยู่เสมอ</li> </ul> | <ul style="list-style-type: none"> <li>▪ โครงการจัดให้มีการปลูกต้นไม้บริเวณพื้นที่ว่างของโครงการตามที่ได้ออกแบบไว้ เพื่อเป็นพื้นที่สีเขียวของโครงการ โดยมีการปลูกพันธุ์ไม้หลากหลายชนิด รวมถึงการคงไว้ซึ่งพันธุ์ไม้เดิม พันธุ์ไม้ท้องถิ่น เนื่องจากมีสภาพที่ทนทานและเหมาะสมกับสภาพของพื้นที่ และได้จัดให้มีเจ้าหน้าที่คอยดูแลพื้นที่สีเขียวของโครงการให้อยู่ในสภาพดีอยู่เสมอและมีการปลูกเพิ่มเติมอยู่เสมอ</li> <li>▪ โครงการมีกฎระเบียบและการควบคุมมิให้ผู้พักอาศัยปฏิบัติในสิ่งที่จะก่อให้เกิดทัศนียภาพที่ไม่ดีและรบกวนผู้อื่น</li> <li>▪ โครงการมีการปลูกต้นไม้สีชาวลีลาวดีหน้าโครงการเพื่อเพิ่มร่มเงาให้ทางเดิน พุฒบาท</li> </ul> | <ul style="list-style-type: none"> <li>▪ ไม่พบปัญหา</li> </ul> | |
